# 平成28年度 鳥取県東部沿岸土砂管理連絡調整会議 ＜要旨＞

平成28年11月 22日(火)  
鳥 取 県

# 東部沿岸の対象範囲について

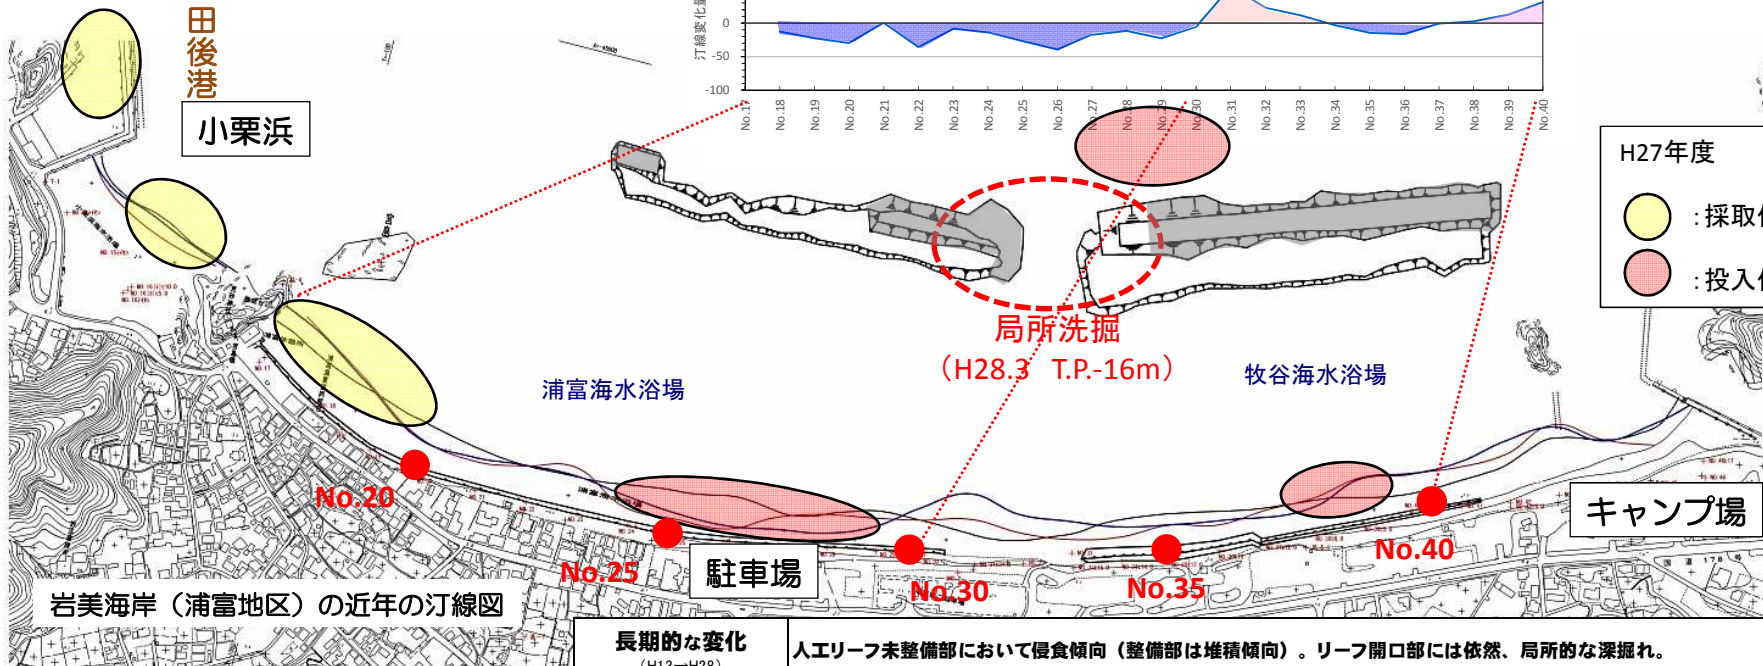
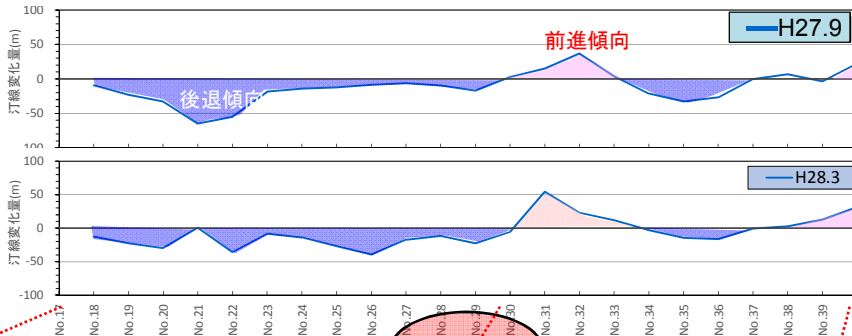
平成27年度 岩美海岸(浦富地区)の長期汀線変化状況図(平成13年3月基準)

長期的な変化 (H13→H28)	人工リーフ未整備部において侵食傾向(整備部は堆積傾向)。リーフ開口部には依然、局所的な深掘れ。
過年度の対策 (H13~H27)	人工リーフ整備(H26~H27年度休止)、サンドリサイクル
本年度の対策 (H28)	人工リーフ整備(H28年度より整備再開)、サンドリサイクル
短期的な変化 (H27→H28)	サンドリサイクルの効果により汀線は安定傾向。近年は深掘れについても進行が安定
来年度の対策予定 (H29)	人工リーフ整備、サンドリサイクル

- H13~27年度 サンドリサイクル量565, 874m3(年平均 37, 725m3)、H27年度 37, 847m3
- H27年度にリーフ整備方針が定まったところ。  
 ⇒ 沿岸部の侵食、開口部の深掘れの様子を見ながら、残区間のリーフを整備予定。

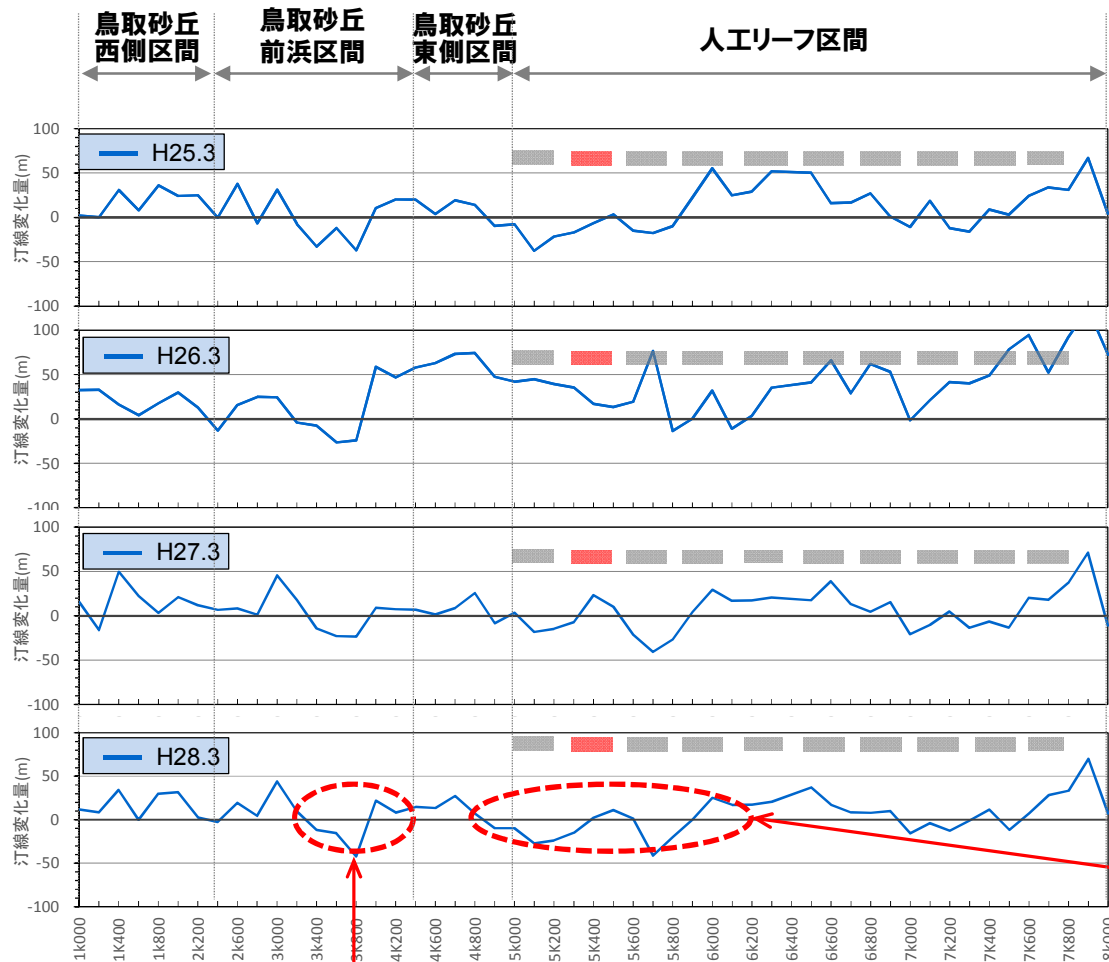
### ○サンドリサイクル開始以後の汀線経年変化

H18年を基準とすると、サンドリサイクルにより、汀線状況は、落ち着いている。

【リーフ西端、未整備区間】局所的に後退傾向。

鳥取砂丘東側が局所的に後退傾向。
