鳥取県中部沿岸土砂管理連絡調整会議

説 明 資 料

平成 28 年 11 月 15 日

鳥 取 県

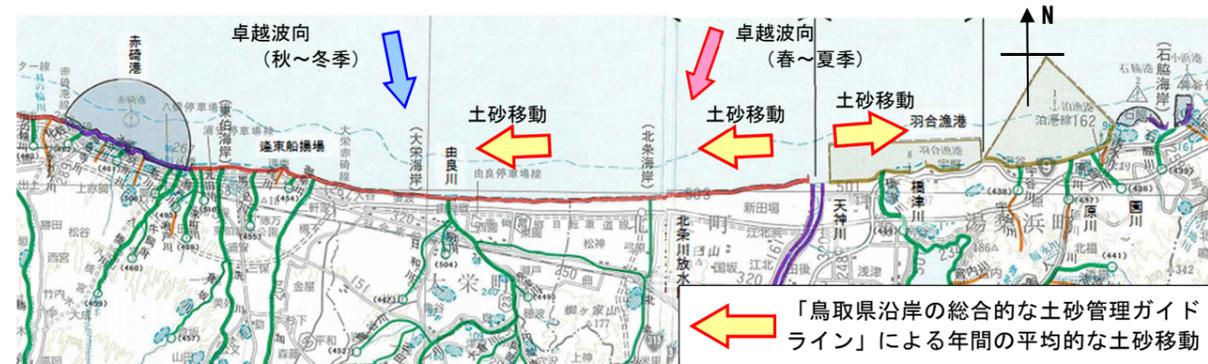
図 1.2.1 漂砂移動イメージ図

- ・ 土砂供給源が天神川河口であるため、漂砂系の平均的な土砂動態は、天神川左岸では東側から西側へ、天神川右岸では西側から東側への移動となる。
- ・ 近年、当漂砂系では、河川供給土砂量の減少に加えて、導流堤等の建設により遮蔽域形成し、卓越沿岸漂砂の阻止に起因する、海岸侵食が生じている。

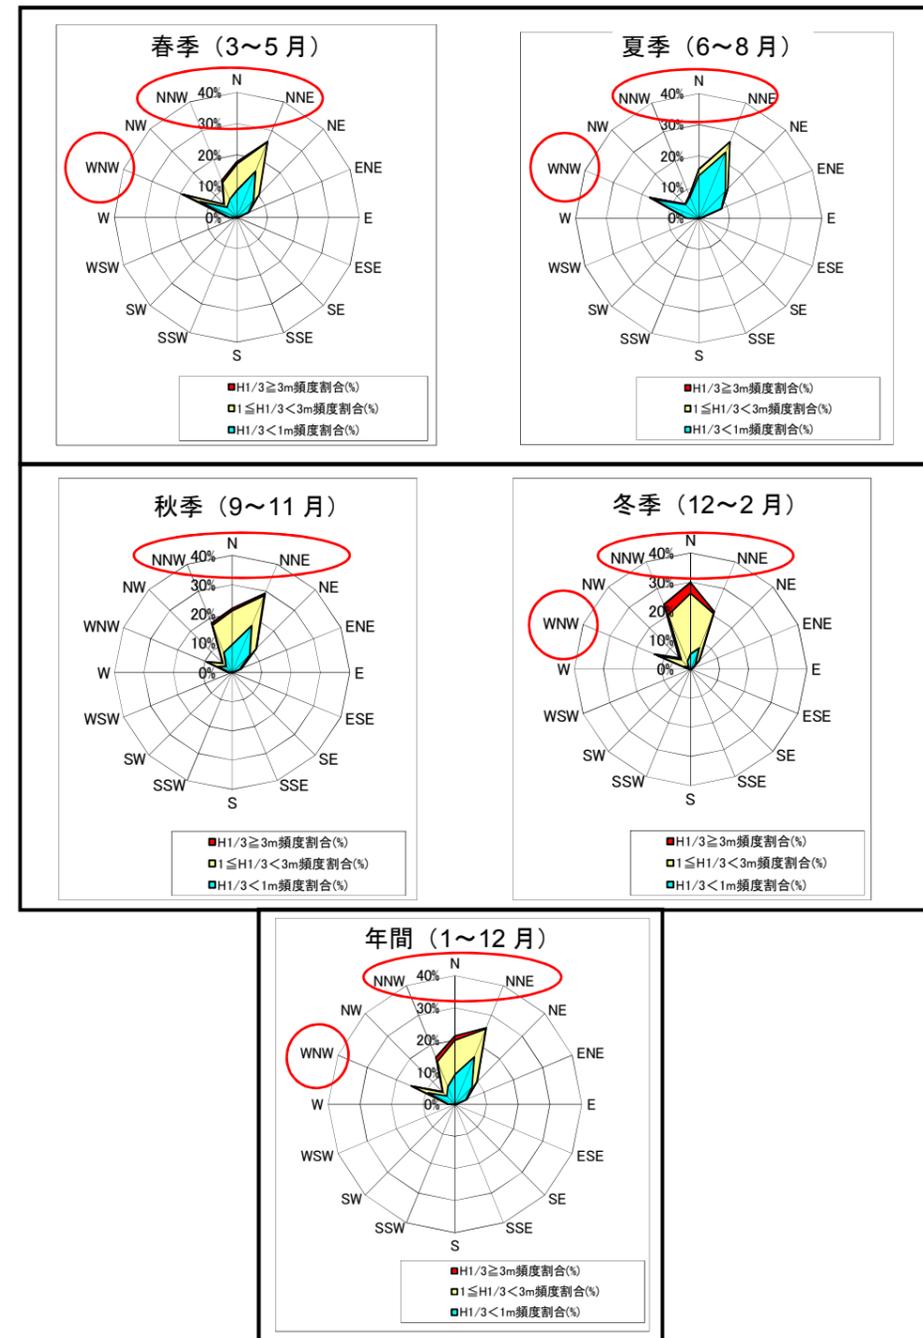
- ・ 概ね、北北西～北北東方向に波浪が集中する。
- ・ 1年を通し1m以下の波が大半を占めるが、冬季には時折、3mを超える波が発生する。

図 1.22.1 有義波高-波向頻度分布図（2003年～2016年）
 ナウファス（国土交通省港湾局全国港湾海洋波浪情報網）を活用
 ※2016年8月1日時点までで、公表されているデータにて整理

- ・ 北北西～北北東方向の波浪が卓越する。一部、西北西の波も発生する。
- ・ 夏季は1m以下の波高に落ち着く傾向にある。

- ・ 北北西～北北東方向の波浪が卓越する。また、特に冬季には北北西～北方向の波浪が卓越する傾向にある。
- ・ 冬季には波高が1mを超える波が多くなり、時折、3mを超える波も発生する。

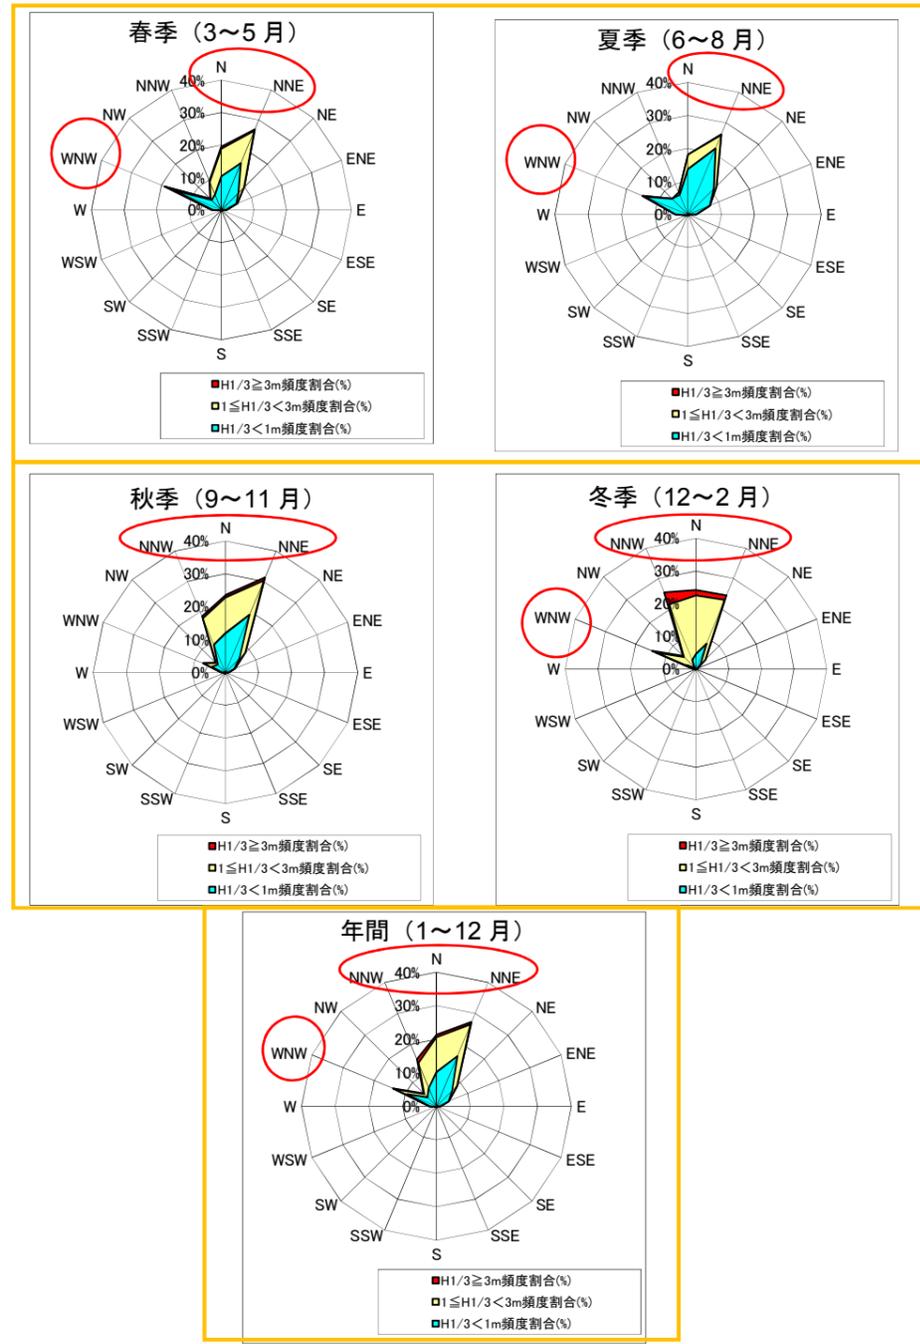
- ・ 春季～秋季については、例年と概ね同様の傾向。
- ・ 冬季は、例年と異なり北北東の波向が顕著。また波高は、3m以上の頻度が比較的多め。

図 1.22.3 27年度の有義波高-波向頻度分布図 (2015.4~2016.3)
 ナウファス (国土交通省港湾局全国港湾海洋波浪情報網) を活用

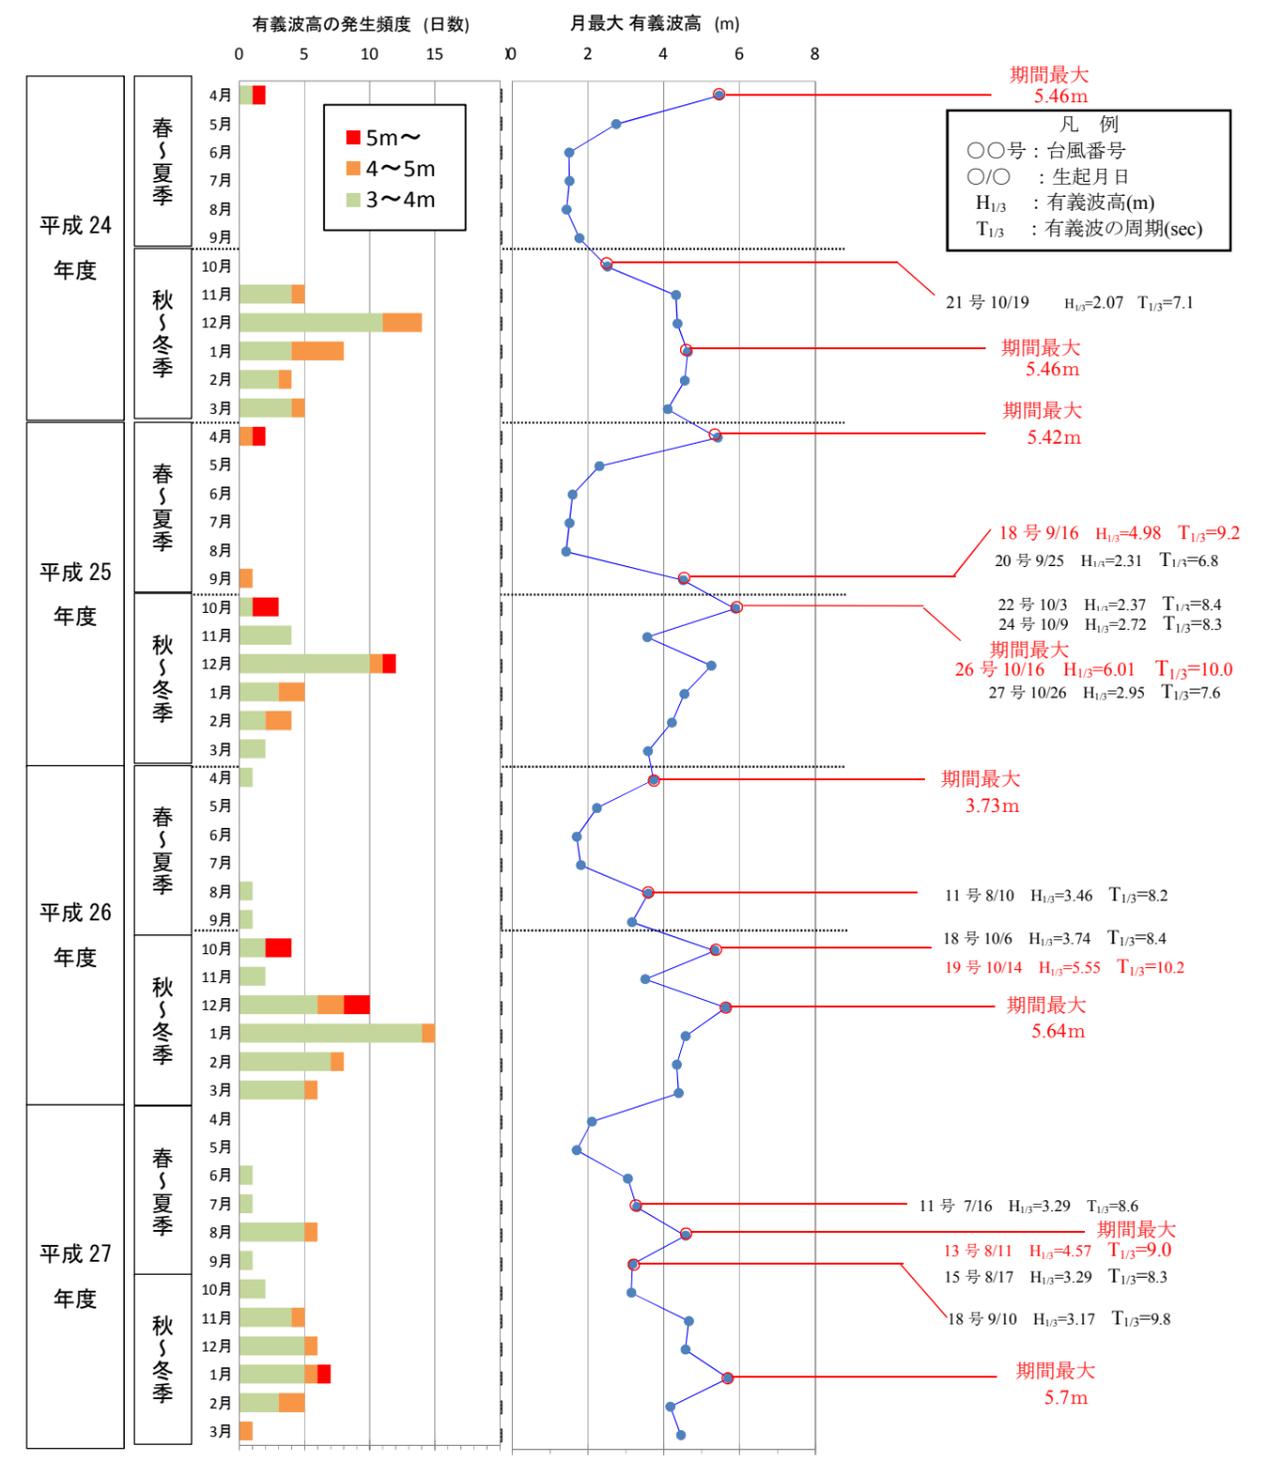
図 1.22.4 近年波高とりまとめ (2015.4~2016.3)
 ナウファス (国土交通省港湾局全国港湾海洋波浪情報網) を活用

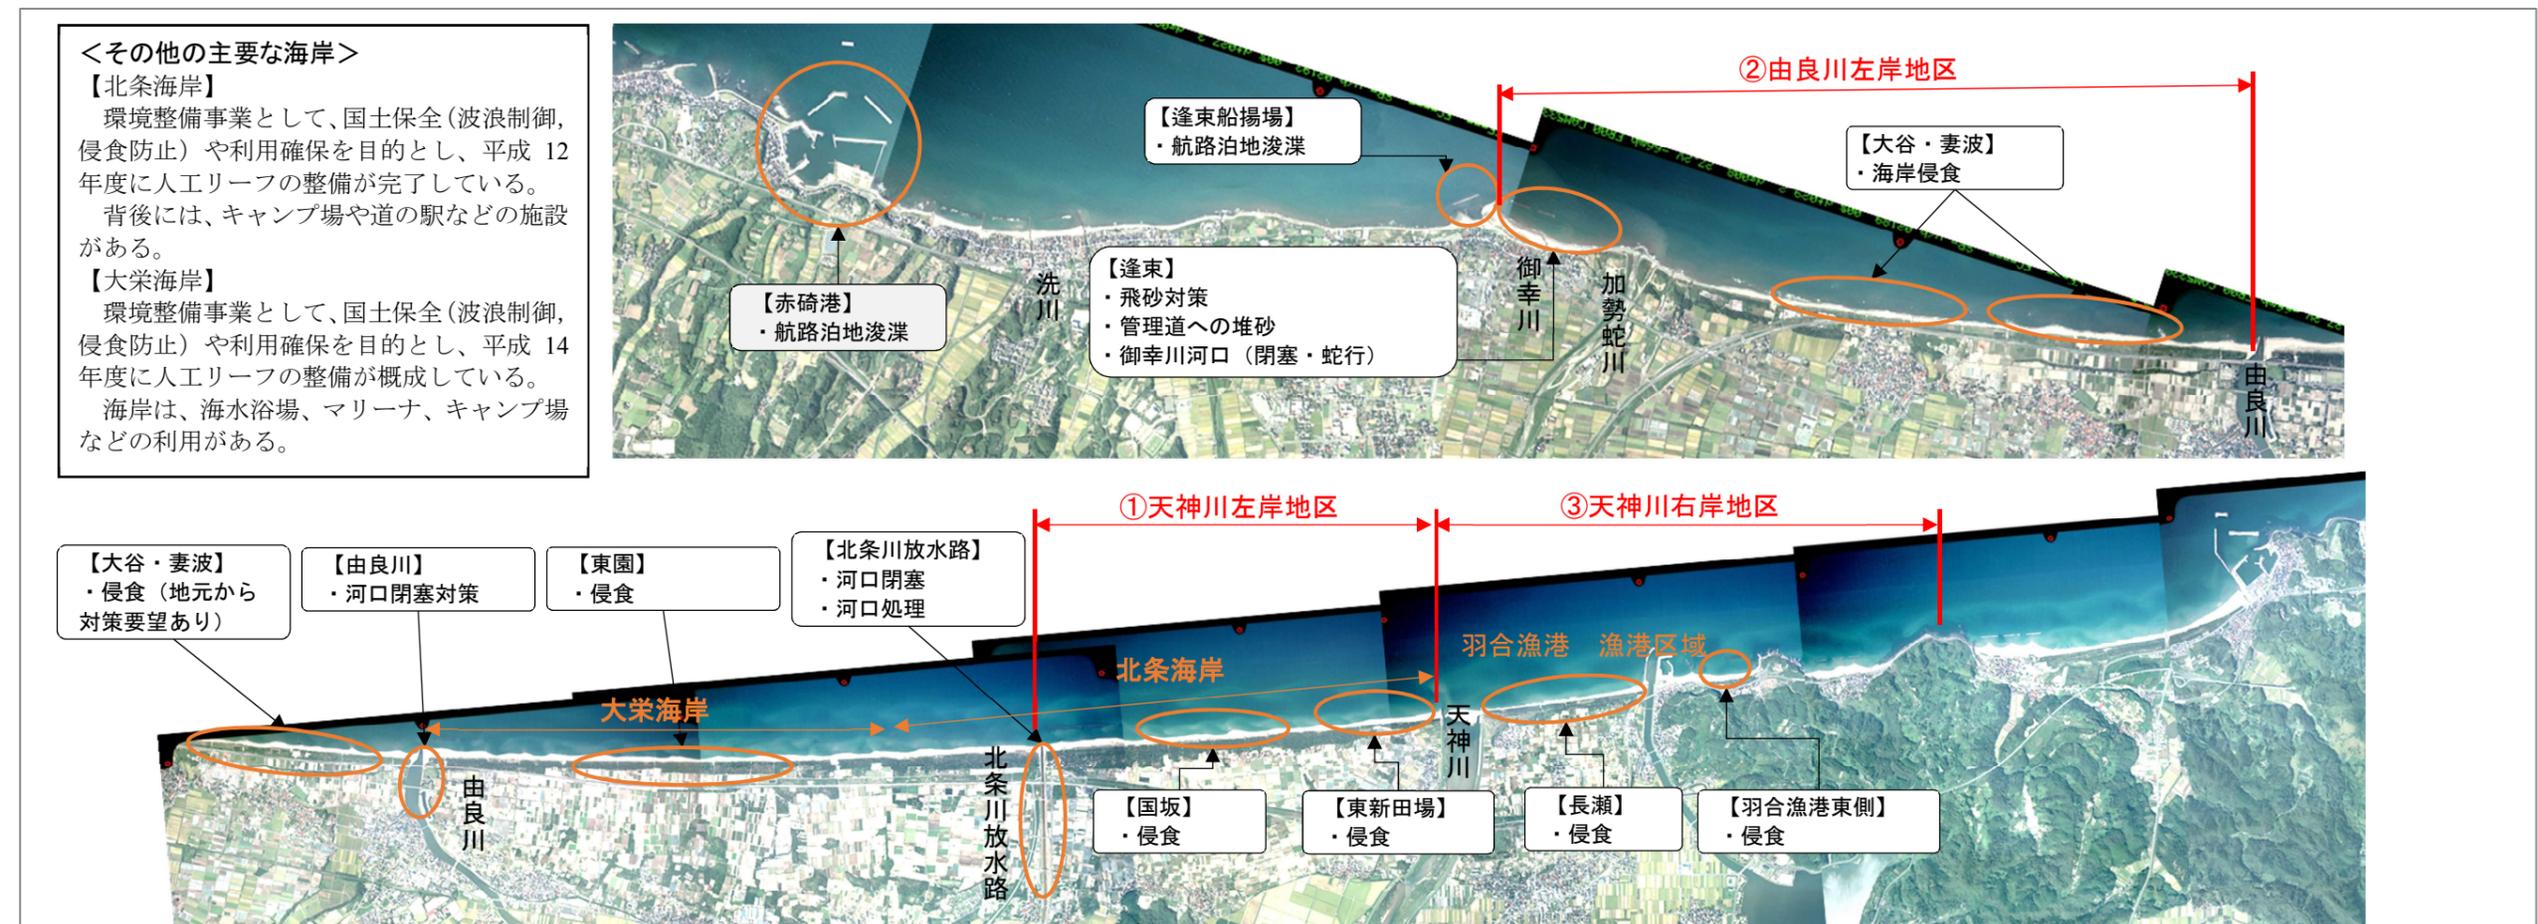
図 2.1.1 天神川漂砂系（鳥取県中部沿岸）の概要

- ① 天神川左岸地区：天神川河口左岸～北条川放水路右岸の範囲
→天神川河口左岸側や国坂付近では海岸侵食などの課題がある。
→北条川放水路では河口に土砂がたまりやすく、河口閉塞などの課題がある。
- ② 由良川左岸地区：由良川河口左岸～逢東船揚場の範囲
→由良川河口左岸側や大谷、妻波付近における海岸侵食、御幸川河口閉塞及び逢東船揚場の堆積などの課題がある。
- ③ 神川右岸地区：天神川河口右岸～橋津川左岸の範囲
→天神川河口右岸側の長瀬付近における海岸侵食などの課題がある。
※ただし、経年的な測量調査は実施していない。

平成 21 年度に開催された土砂管理協議会において、鳥取県中部沿岸の重点対策箇所として、3 箇所が選定されている。これらの箇所の概要と選定されるに至った課題について以下に示す。

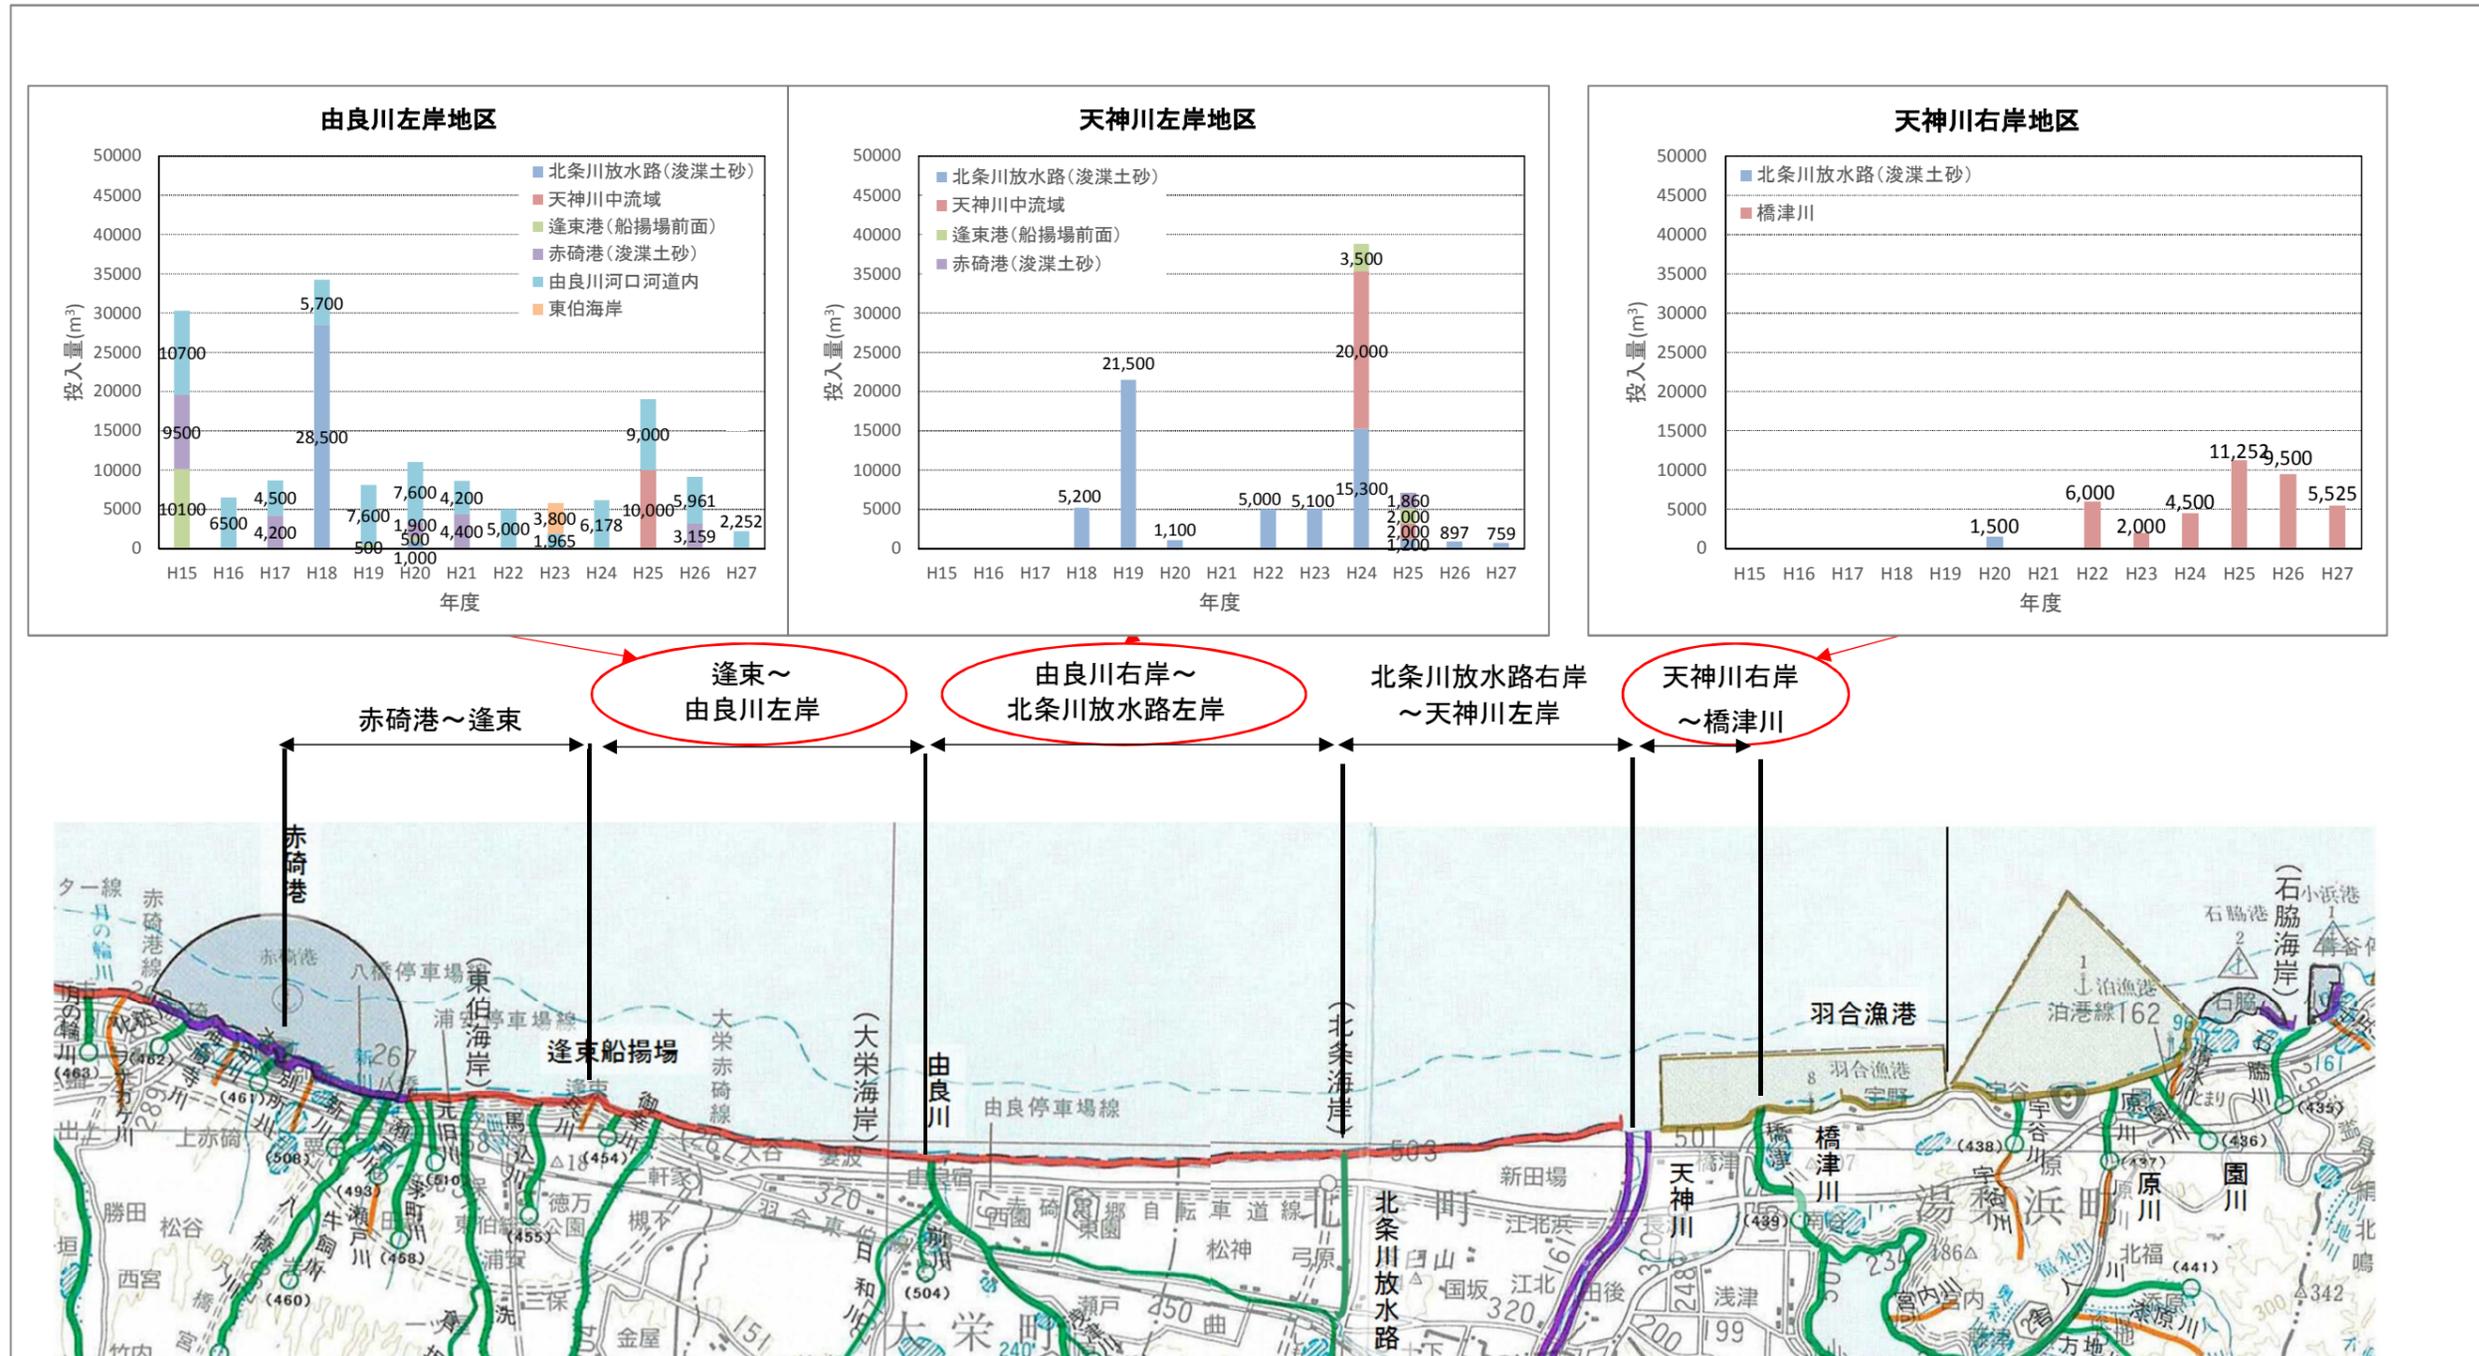
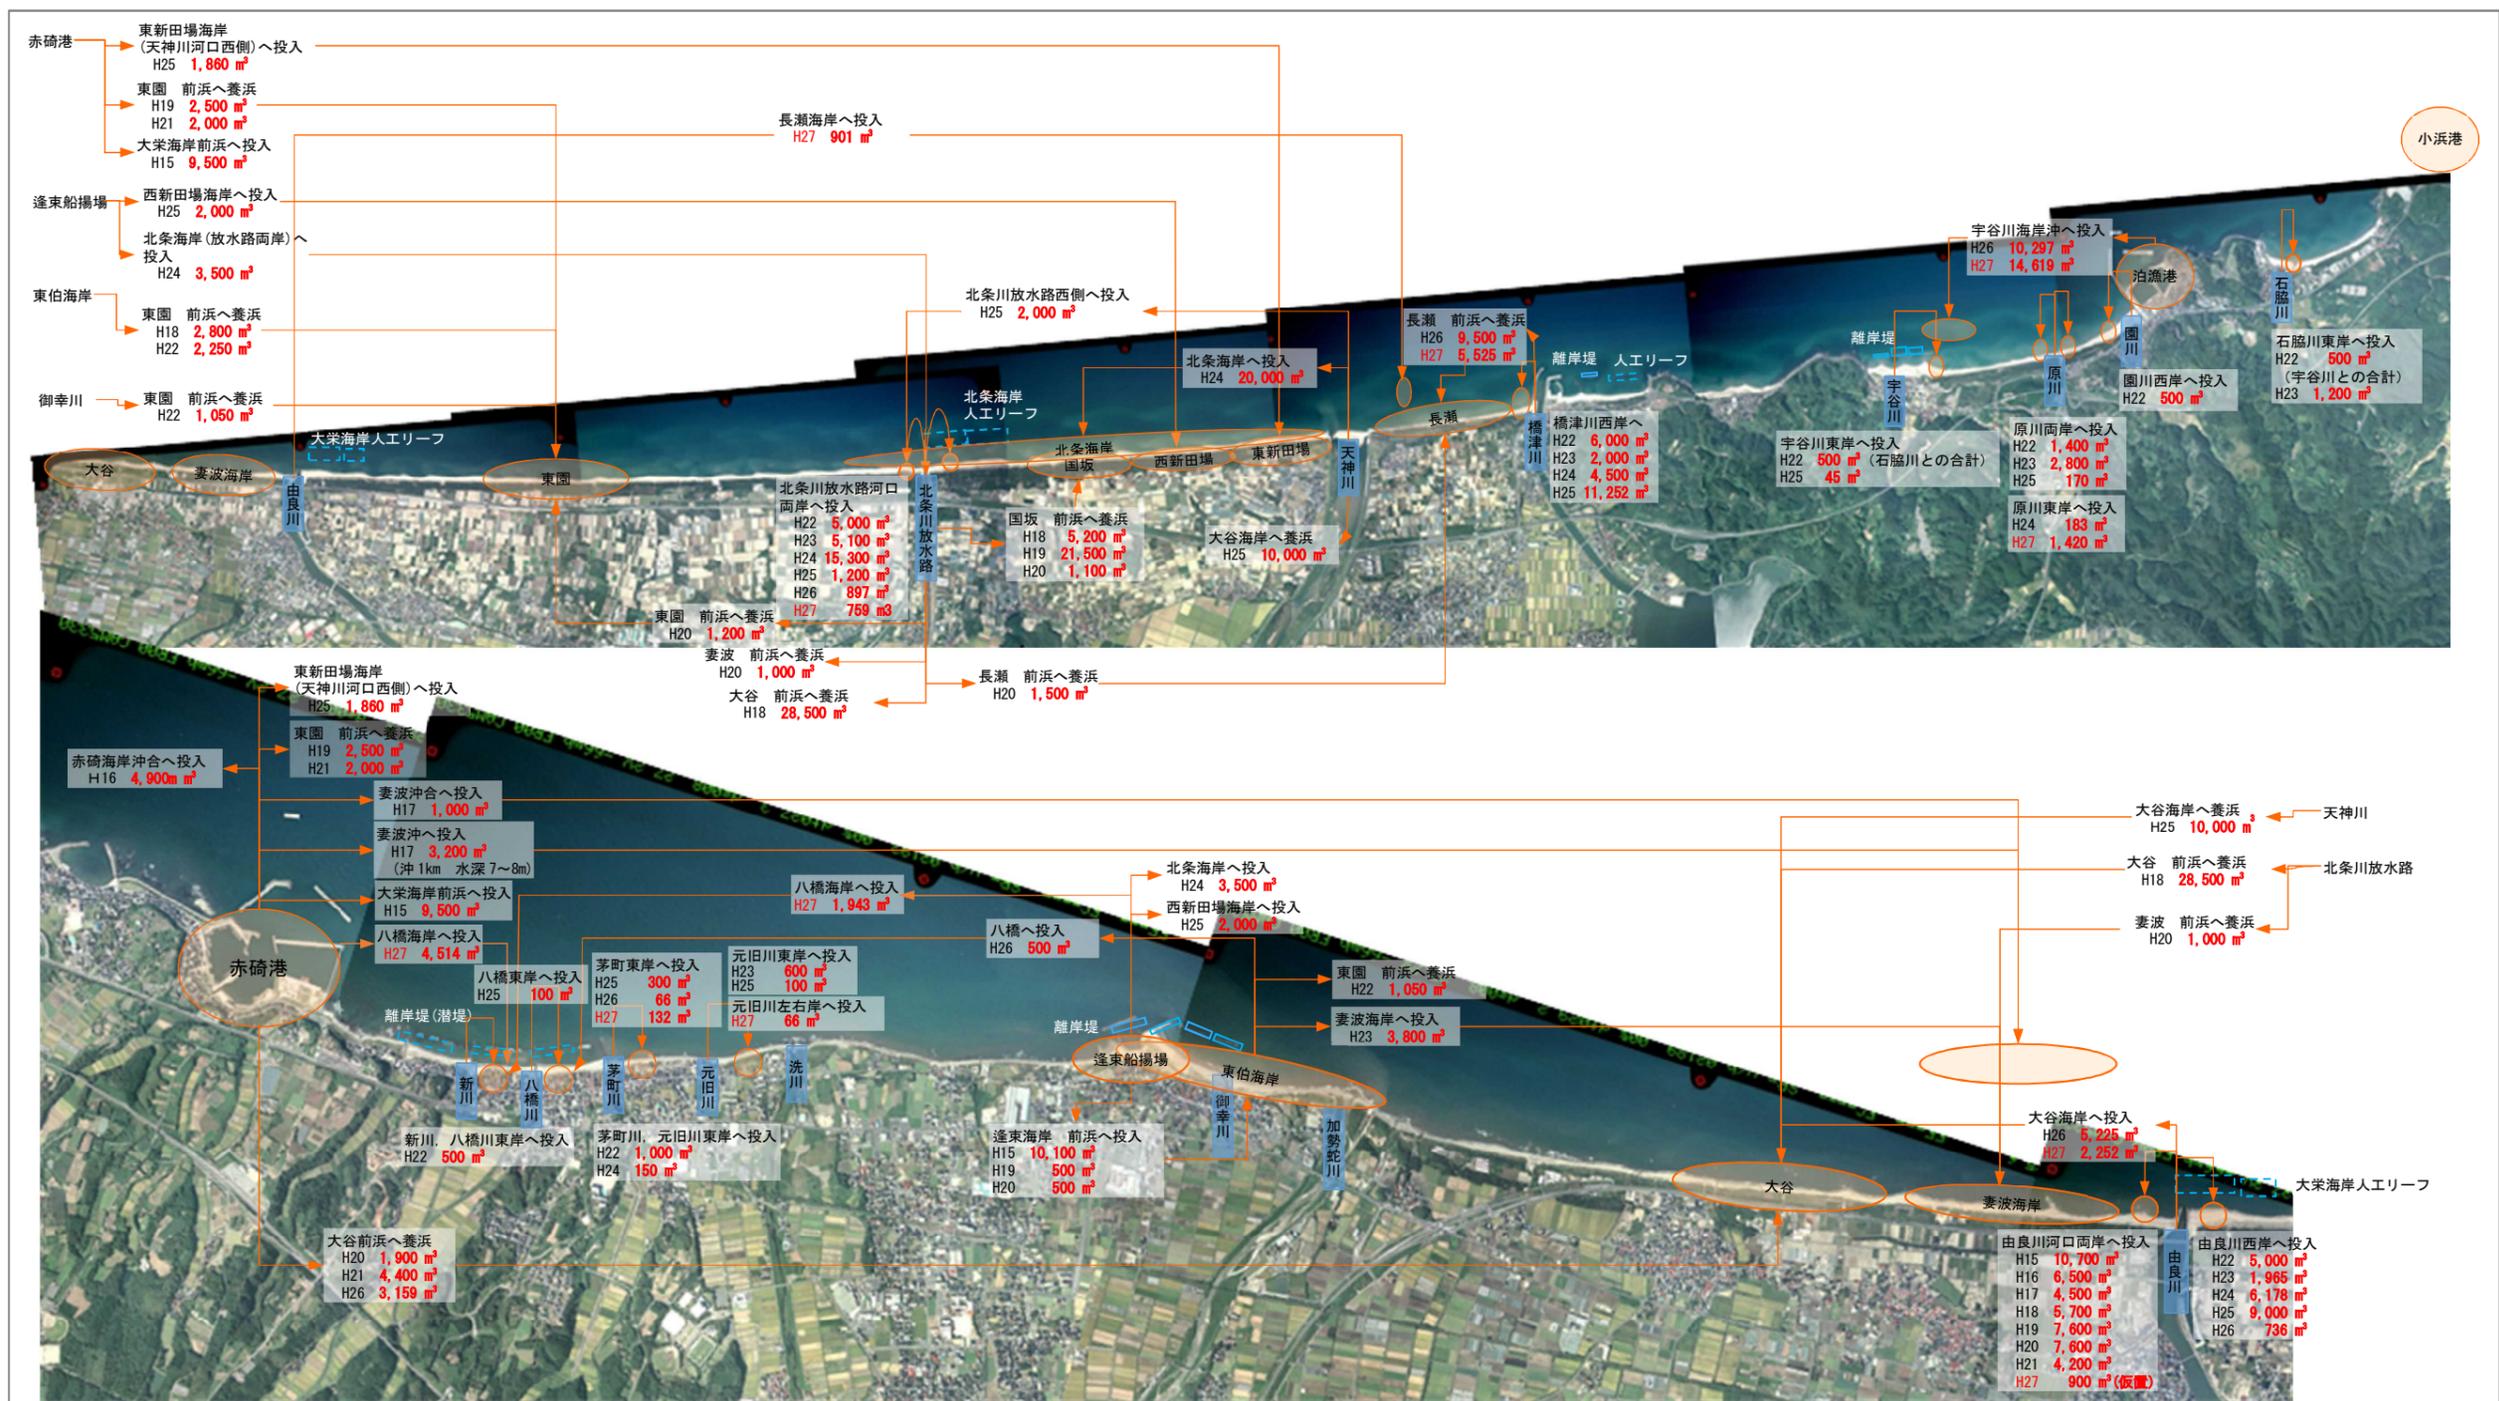
図 3.1.2 天神川漂砂系における土砂投入状況

天神川漂砂系における土砂投入実績は、以下のとおりである。
