青谷海岸周辺(長和瀬漁港～夏泊漁港)の 漂砂実態および陸上養浜

- 平成27・28年度実施のトレーサー調査および深浅・汀線測量等の結果による考察
- 井手ヶ浜地区の浜崖下部への陸上養浜(応急的な侵食対策)

平成29年10月30日

鳥取県 鳥取県土整備事務所

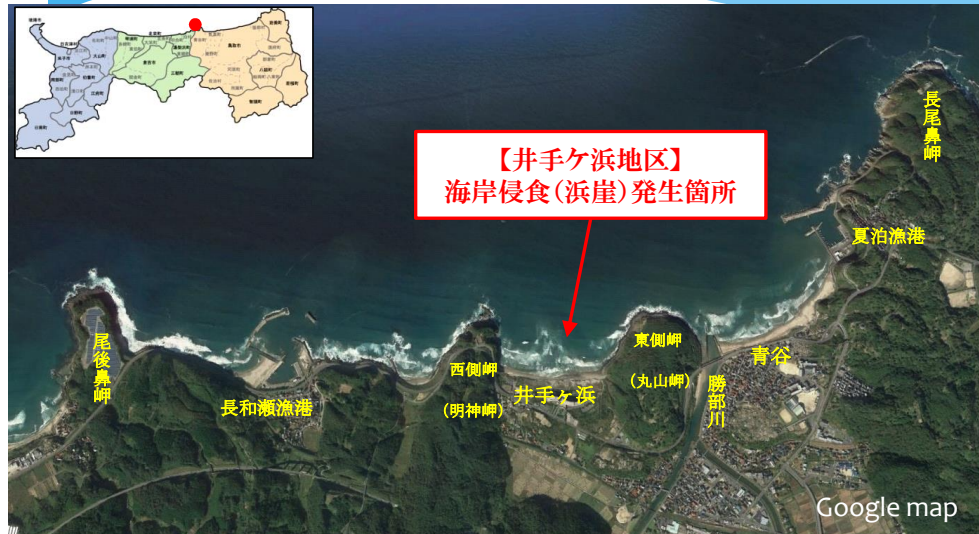
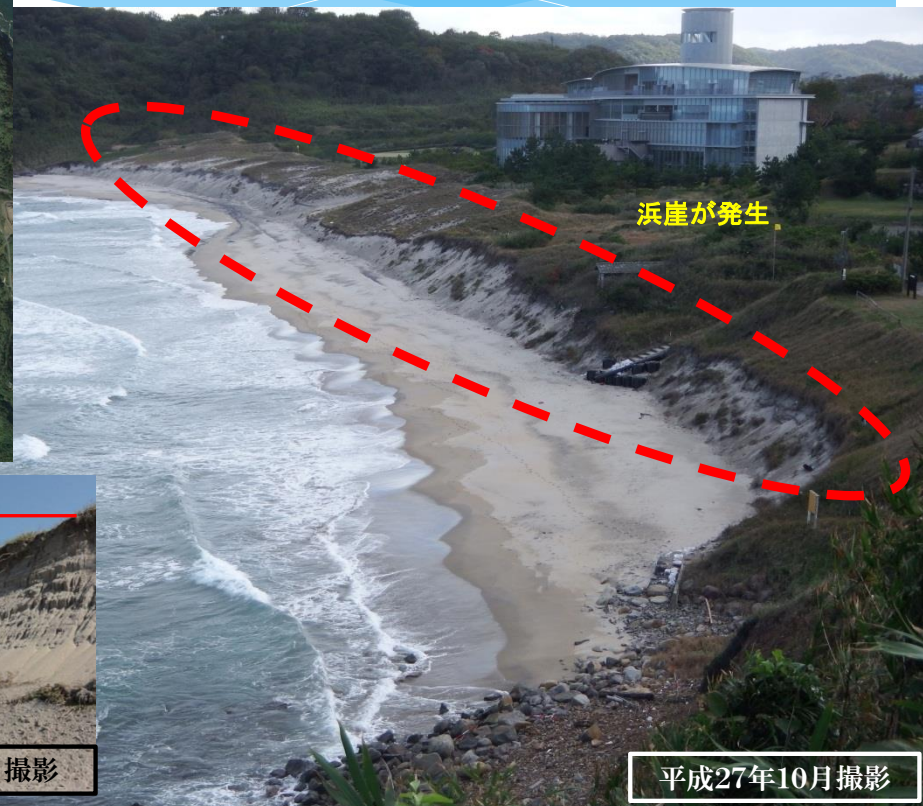
(1) 青谷海岸(井手ヶ浜地区)の現状

- 平成26年12月16～18日の冬季風浪により、大規模な海岸侵食(浜崖)が発生した。

※延長400m, 最大高さ7m程度

※有義波高4m程度以上が50時間程度継続(最高波高10.25mを観測)

- 平成20年頃から汀線が後退傾向(特に東側が顕著)
- 平成24年頃から浜崖が進行し、平成26年冬の浜崖発達により、砂浜へのアクセスや景観が阻害
- 東側のやせた浜は、砂鉄の堆積が見られ、「鳴き砂」範囲の減少を懸念
- 浜崖については、飛砂等によりいくらか回復傾向

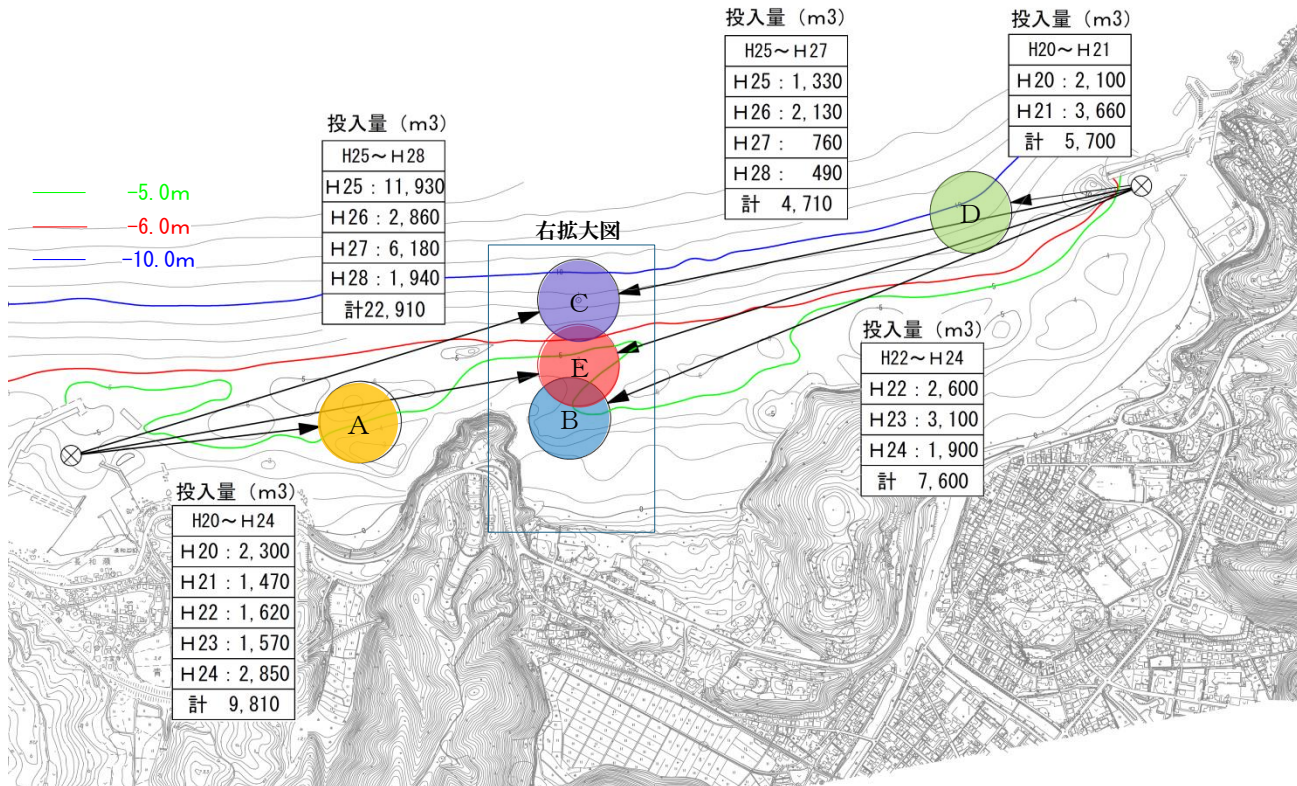
(2) 井手ヶ浜における海上投入位置および海上投入量

浚渫量(m ³)									合計
	H20	H21	H22	H23	H24	H25	H26	H27	H28	
長和瀬漁港	A					C			E	32,720
	2,300	1,470	1,620	1,570	2,850	11,930	2,860	6,180	1,940	
夏泊漁港	D		B			C			E	18,070
	2,100	3,660	2,600	3,100	1,900	1,330	2,130	760	490	
合計	4,400	5,130	4,220	4,670	4,750	13,260	4,260	6,940	2,430	50,060

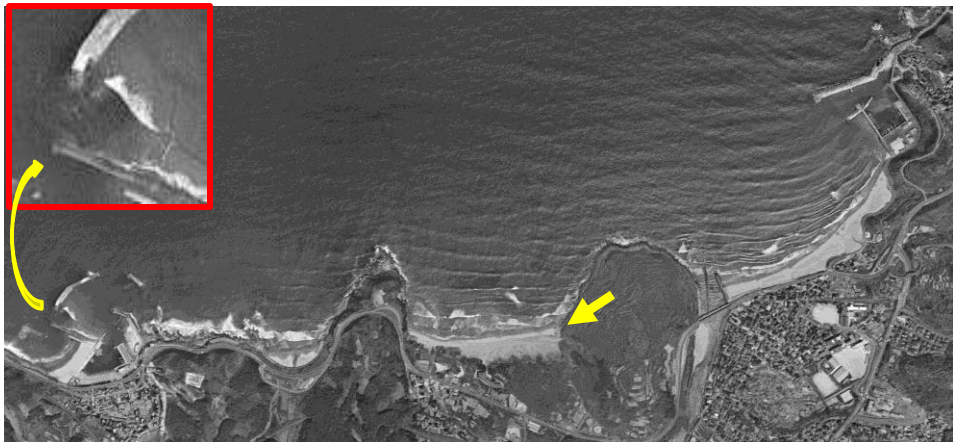
- 平成24年度以降, 長和瀬漁港と夏泊漁港の浚渫土砂量が逆転している。これは, 長和瀬漁港において平成24・25年頃に沖防波堤と陸側を結ぶ工事が行われたことにより, 漁港内に砂がたまりやすくなったと考えられる。
- 平成16年10月と平成28年9月の比較では井手ヶ浜の侵食が著しい。

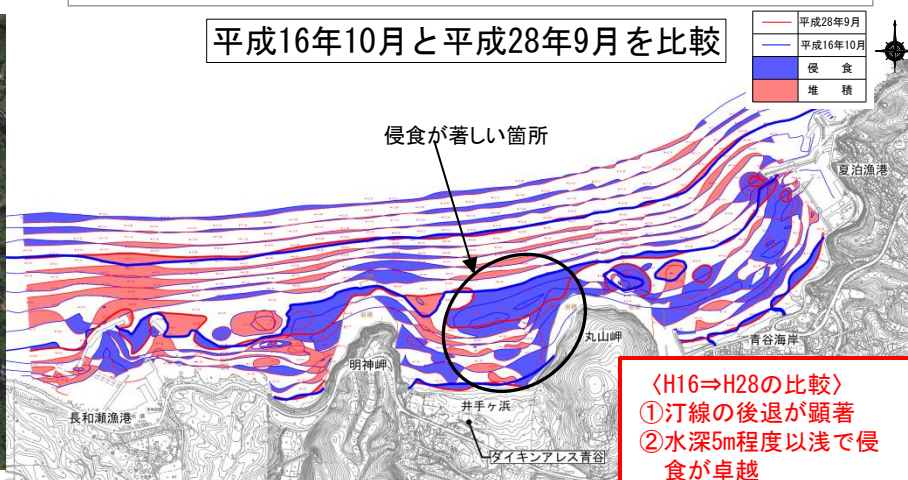
平成16年10月と平成28年9月を比較

- 〈H16⇒H28の比較〉
- ①汀線の後退が顕著
 - ②水深5m程度以浅で侵食が卓越
 - ③井手ヶ浜は侵食傾向

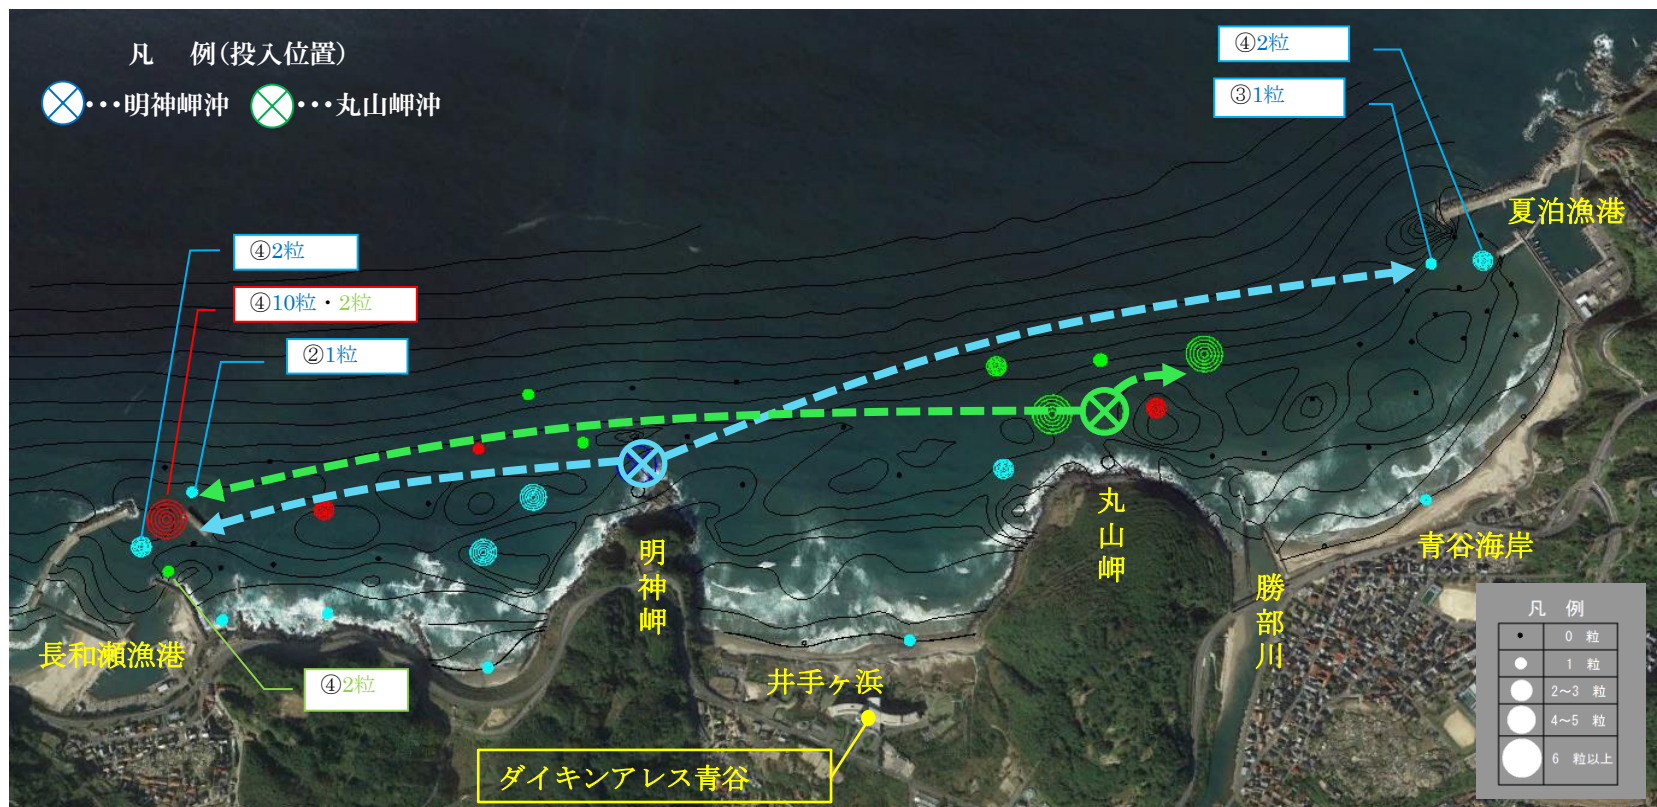
- トレーサーが井手ヶ浜の砂浜ではほとんど確認されず、両漁港付近で確認されたことから、両岬先端付近の海域は沿岸方向の砂に移動が主であると考えられる。
- 調査範囲の西側の長和瀬漁港から東側の夏泊漁港の海域でトレーサーが確認されたことから、この海域は1つのポケットビーチ内であると考えられる。
- しかし、漁港付近で確認されたトレーサーの粒数が少ないため、井手ヶ浜から流出している砂と、両漁港の堆積問題の関連を実証できる結果であるか懸念された。
- そこで、学識経験者である鳥取大学の黒岩教授に意見を伺ったところ、『トレーサーの上に砂がかぶることによって確認粒数が少量となっていると考えられる。よって、両漁港でトレーサーが確認されたことは、井手ヶ浜から流出している砂と両漁港の堆積問題が関連している根拠の一つと言える。』という見解を得た。

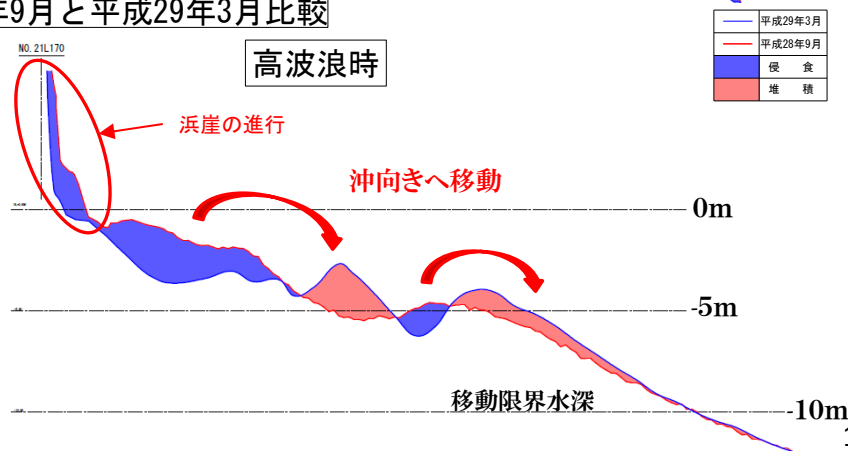
平成28年9月と平成29年3月比較

- 高波浪時と静穏時の岸沖方向の砂の移動は「岸沖漂砂による海浜変形の例」のとおり、岸沖方向に砂は移動する。測量結果において井手ヶ浜の岸沖方向の海浜変形も、下図と同じく静穏時には岸向きに砂が移動し、高波浪時には沖向きへ砂が移動していることが確認できる。
- 静穏時は堆積・侵食量が概ね同量となっているのに対し、高波浪時では岸側で侵食量が多く海岸部まで侵食がおよんでいることが確認できる（浜崖の進行）。

高波浪時

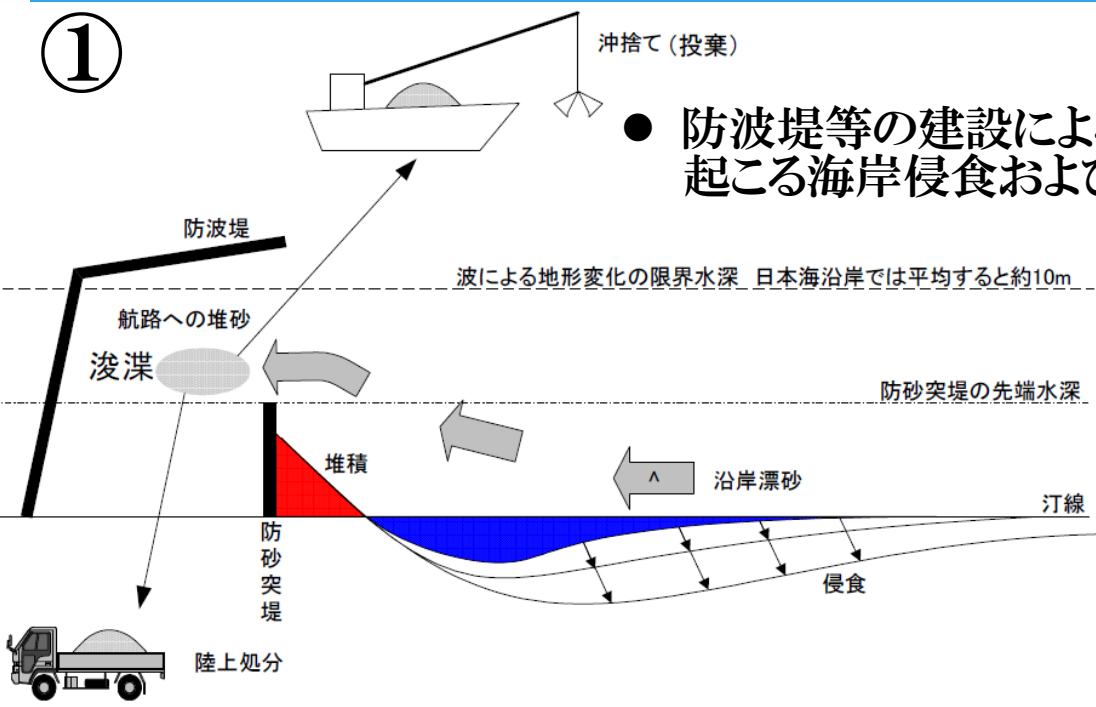
● 防波堤等の建設による波の遮蔽域形成に伴った周辺海岸で起こる海岸侵食および航路・泊地の浚渫による影響(①, ②)

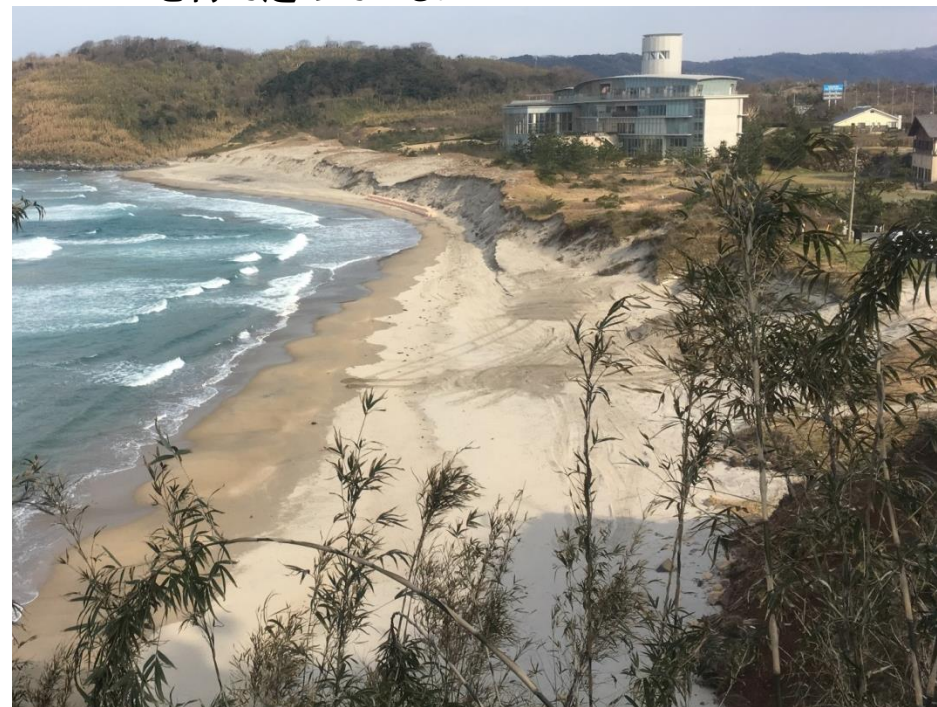
平成29年3月23日 撮影

(10月から3月の高波浪時(期)の後)

- 平成29年3月23日時点(左)では浜中央部に深みがあり、前年10月から同年3月までの高波浪時(期)に、ここから沖側(岸沖方向)へ砂が移動(流出)したと考えられる。
- 一方、平成29年9月8日(右)では、同年4月から9月(上旬)までの静穏時(期)に、岸側(岸沖方向)へ砂が移動(戻る)したと考えられる。
- これは、P.10に示した岸沖漂砂による海浜変形の状態をよく現している。

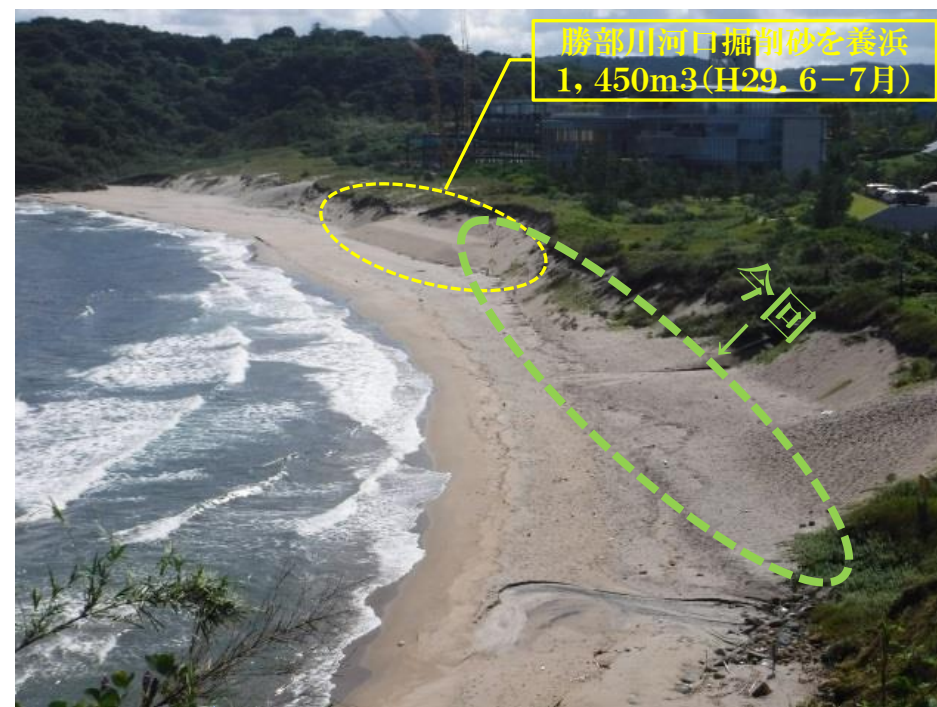
平成29年9月8日 撮影

(4月から9月の静穏時(期)の後)

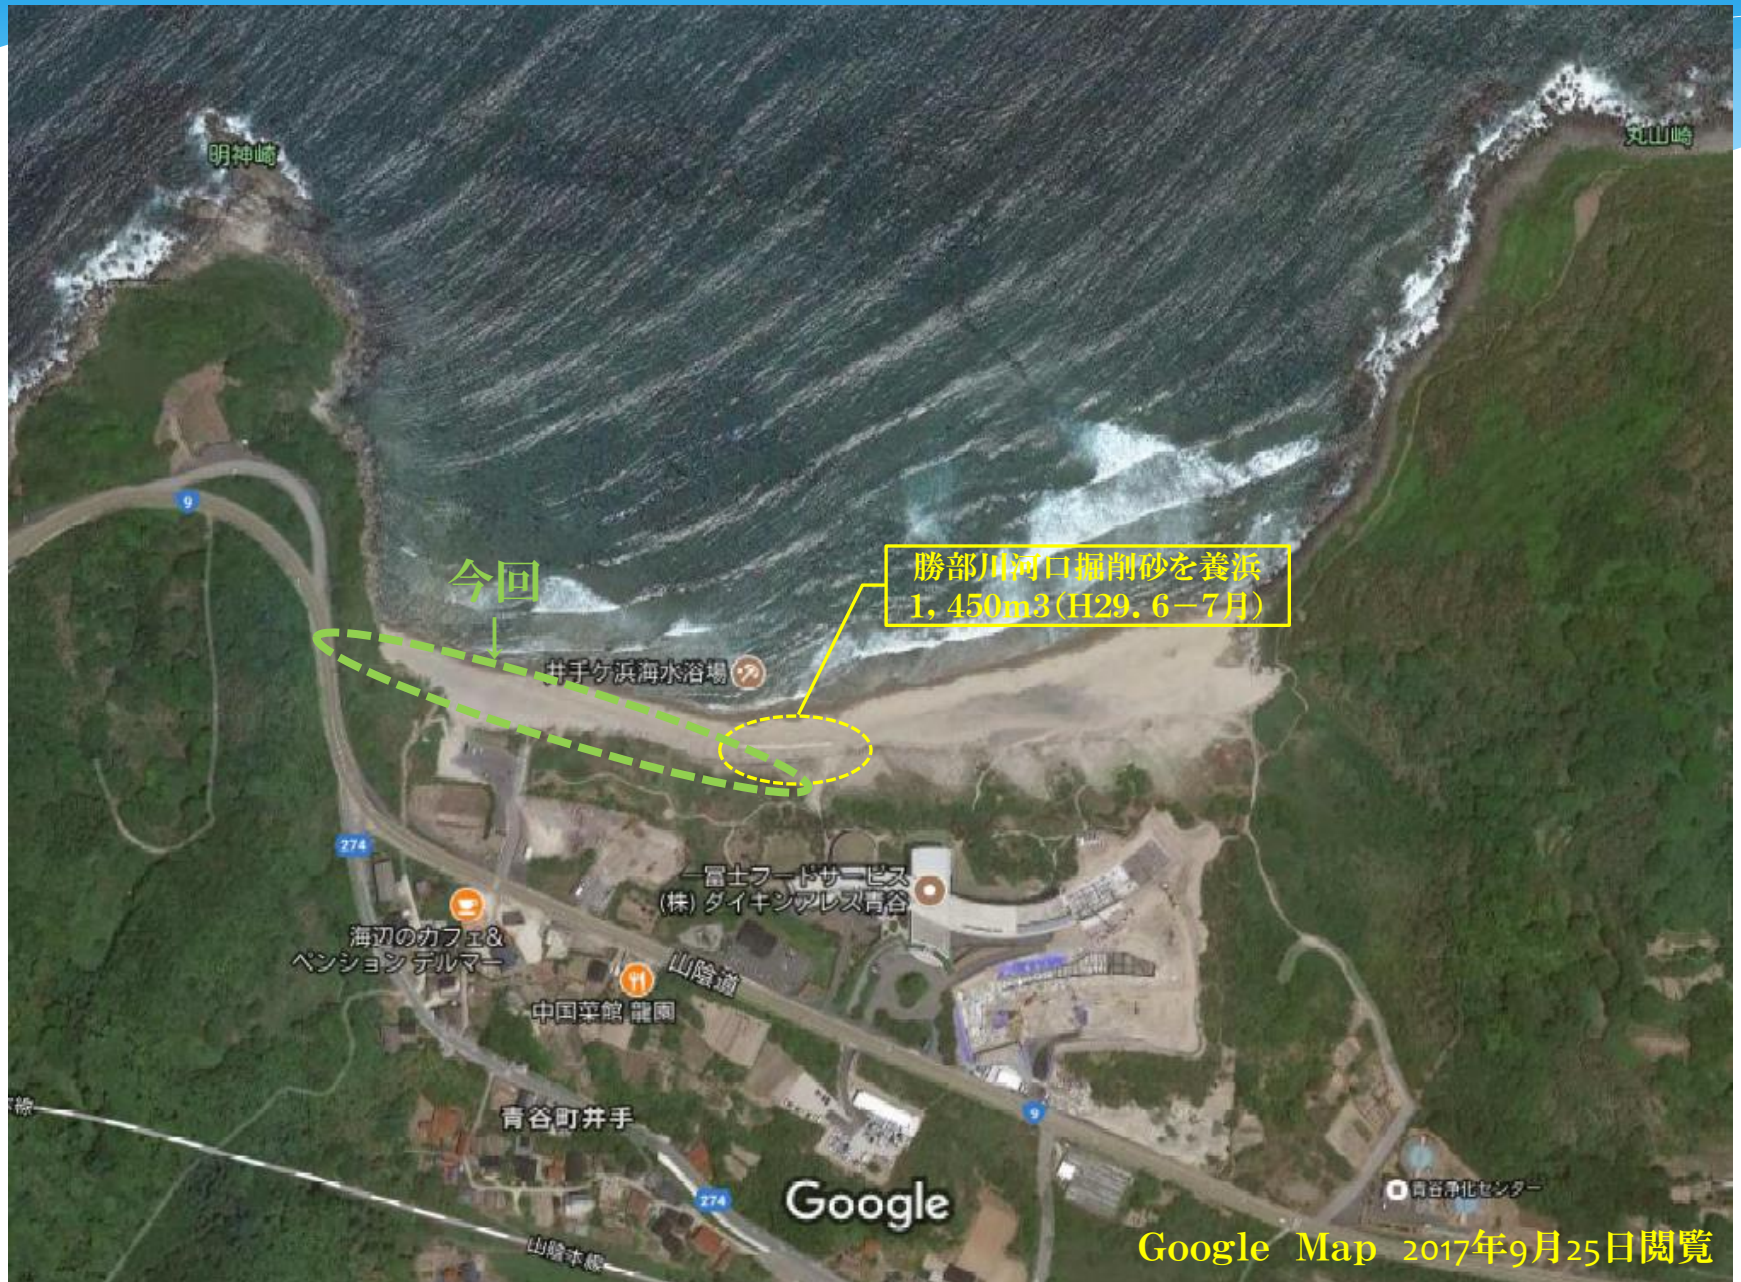
(15) 井手ヶ浜地区の浜崖下部への陸上養浜(応急的な侵食対策)

- 井手ヶ浜地区では、前述のとおり漁港の整備等に起因して、砂浜の侵食が著しくなっている。
- このため、平成28年6月に勝部川河口の堆積砂(上層)を浚渫し、陸上養浜(浜崖下部)を実施した(1,500m³)。また、平成29年6月から7月に同様に陸上養浜(浜崖下部)を実施した(1,450m³)。
- このたび、応急的な侵食対策として、ダイキンアレス青谷増築工事からの建設発生砂を有効活用した陸上養浜(浜崖下部)の実施を計画している。具体的には、県が建設発生砂(約7,000m³)の提供を受けて、陸上養浜する(平成29年10月16日~11月上旬予定)。
- 今回の陸上養浜の実施に至る経緯としては、先ず海上養浜を計画し漁業者等の関係者と調整を進めたが、水産漁業への影響の懸念する声が強く寄せられたため、陸上養浜に計画変更し、鳴り砂等の関係者の理解を得て進めている。

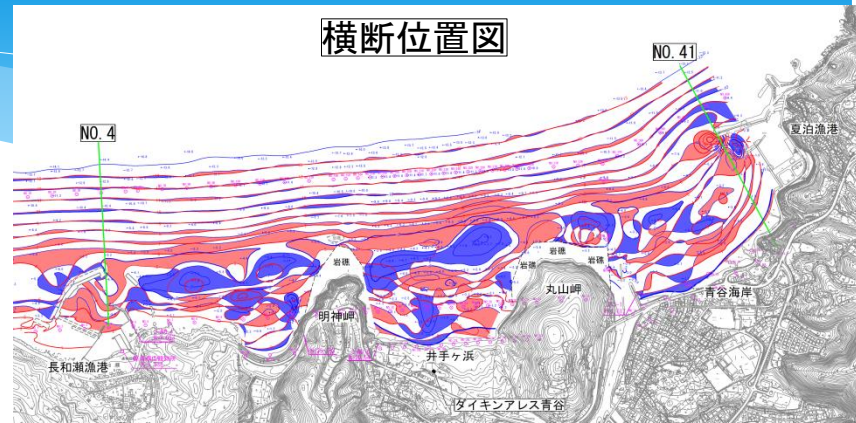
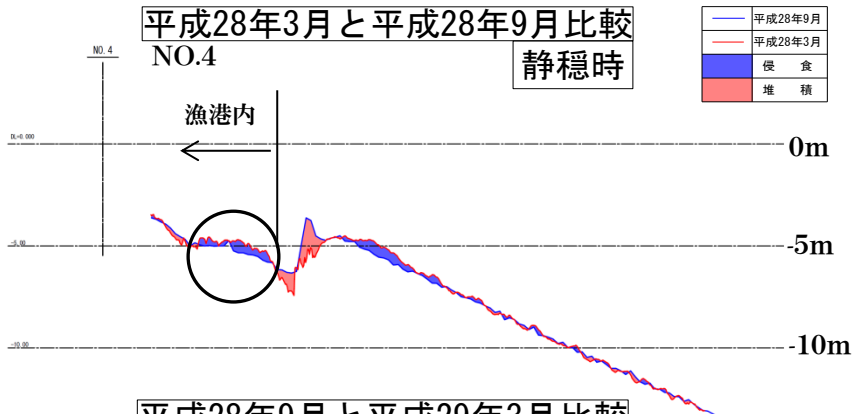
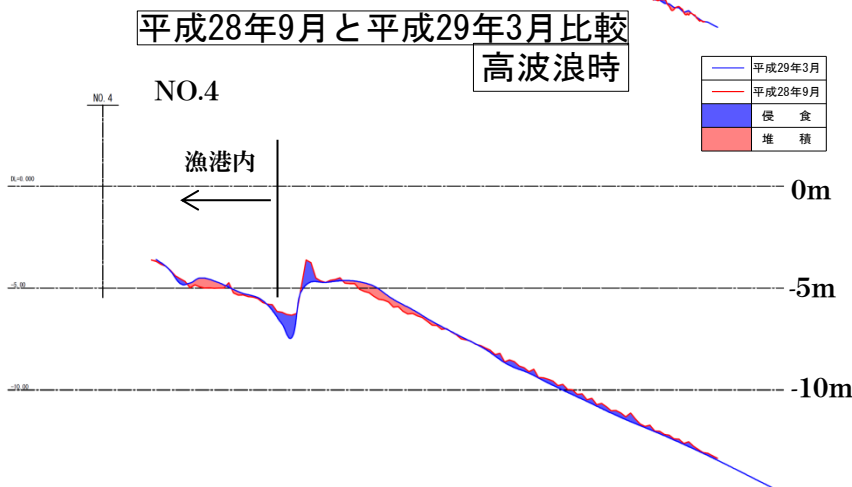
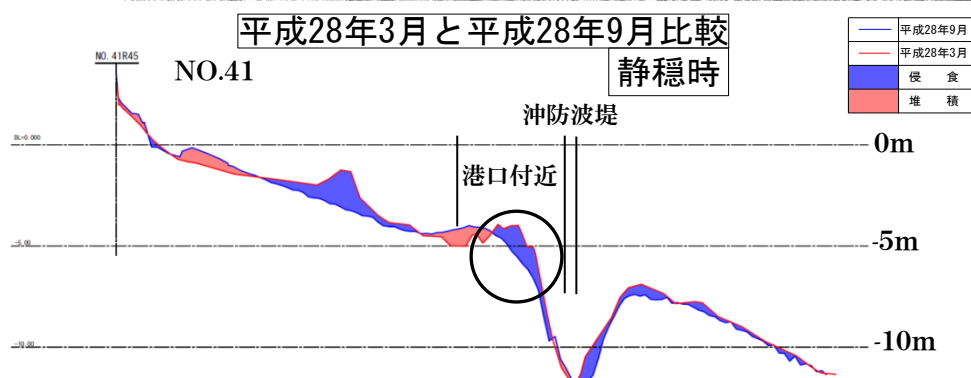
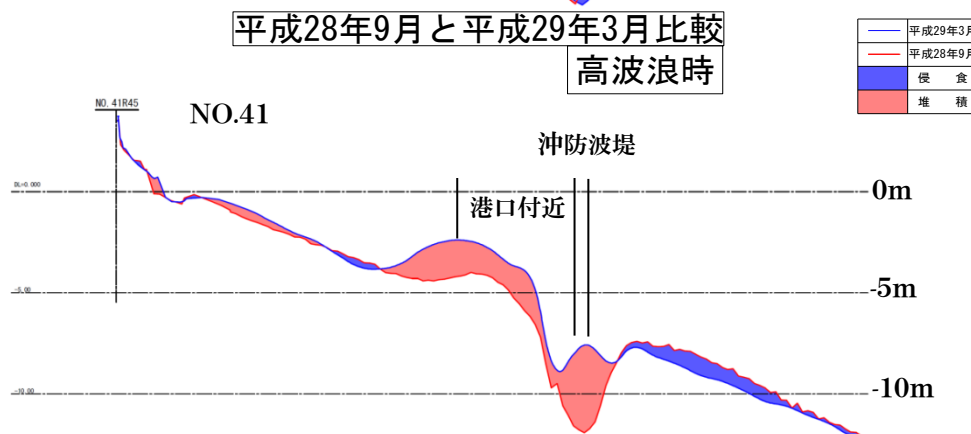
(補足3) 夏泊漁港周辺における海浜の砂の移動状況

- 長和瀬漁港付近(NO.4)の静穏時および高波浪時とも顕著な変化は見られないが、左図の○は浚渫工事の影響と考える。
- 夏泊漁港付近(NO.41)の静穏時では、漂砂移動が見られるが、右図の○は浚渫工事の影響と考える。一方、高波浪時では、堆積量が多いことが確認できる。このことは、砂が漁港内に引き寄せられたと考えられる。
