平成30年度 鳥取県東部沿岸土砂管理連絡調整会議 ＜要旨＞

平成30年11月 27日(火)
鳥 取 県

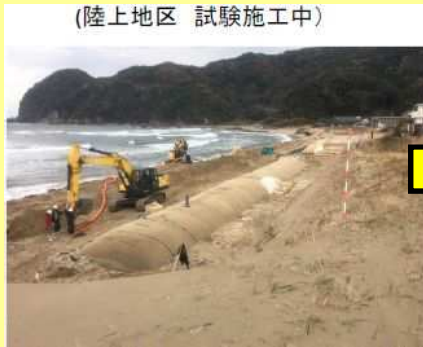
浜崖後退抑止工(サンドバック工法)試験施工状況(H29.11)

(陸上地区 試験施工中)

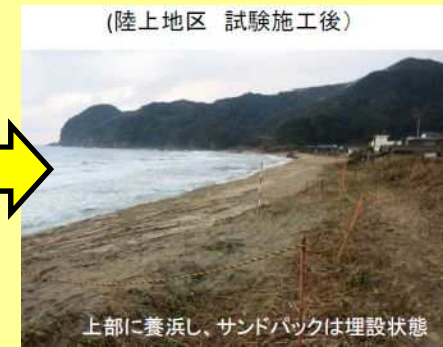
(陸上地区 試験施工後)

上部に養浜し、サンドバックは埋設状態

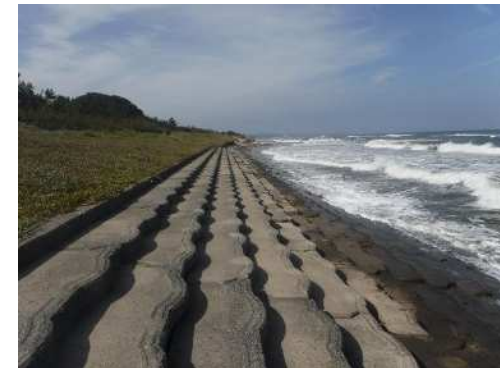
【リーフ西端】局所的に後退傾向。

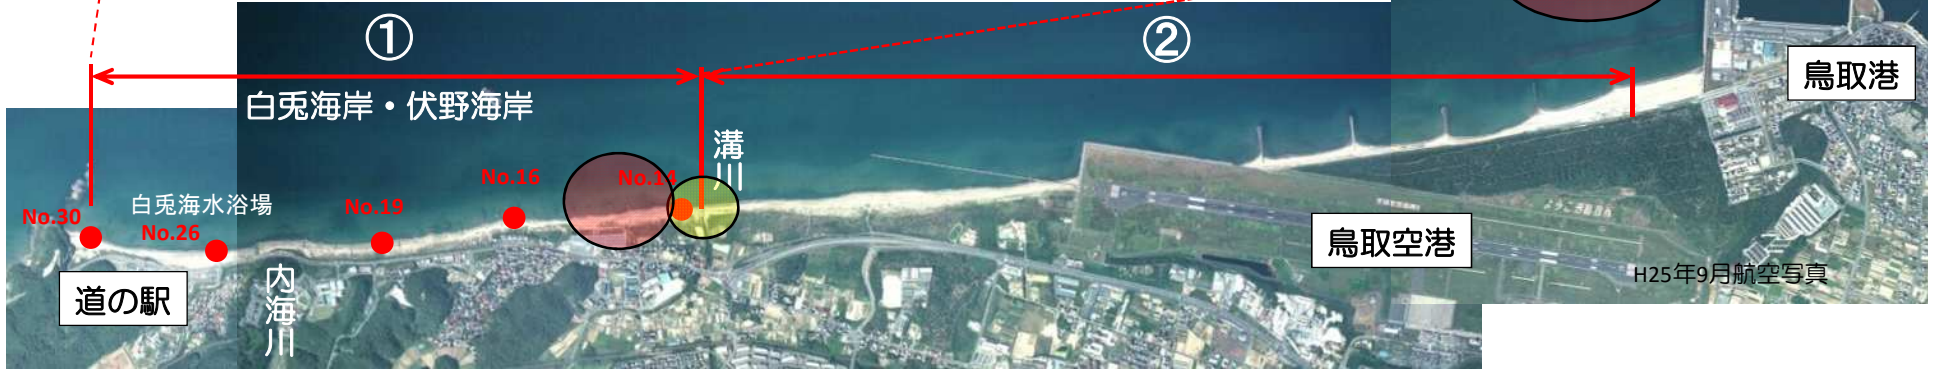
① (白兔海岸・伏野海岸)	② (鳥取空港)
長期的な変化 (H4→H30)	H29年度の養浜の効果により堆積傾向	安定傾向
過年度の対策 (H4～H29)	サンドリサイクル、モニタリング (汀線・深淺測量)	—
本年度の対策 (H30)	サンドリサイクル、モニタリング (汀線・深淺測量)	—
短期的な変化 (H29→H30)	H29年度の養浜の効果により堆積傾向	安定傾向
来年度の対策予定 (H31)	サンドリサイクル、モニタリング (汀線・深淺測量)
