# 平成30年度 鳥取県中部沿岸土砂管理連絡調整会議 ＜要旨＞

平成30年11月22日(木)  
鳥 取 県

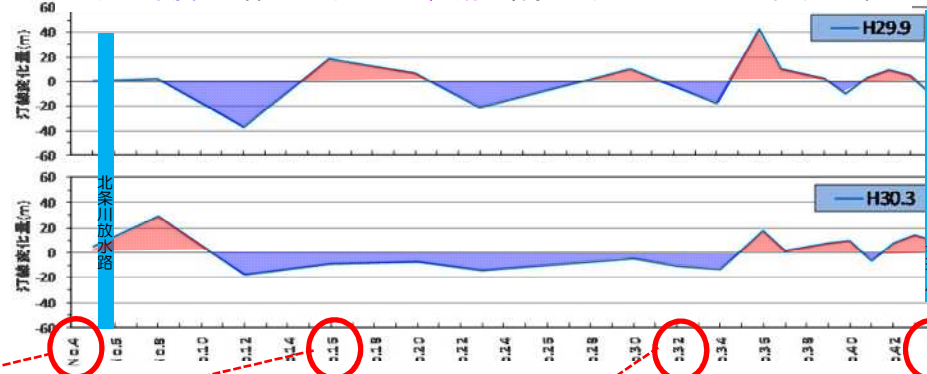
平成29年度 天神川左岸地区の長期汀線変化状況図(平成15年9月基準)

H15年9月	—
H29年3月	—
H30年3月	—

①(北条川放水路河口)	②(国坂地区)	③(西新田場～東新田場)
長期的な変化 (H15→H29)	サンドリサイクルにより安定傾向	人エリーフの東側で侵食傾向	西新田場で侵食傾向が見られる
過年度の対策 (H15～H28)	サンドリサイクル	リーフ整備 (H15に整備完了) サンドリサイクル	サンドリサイクル
本年度の対策 (H30)	サンドリサイクル	—	—
短期的な変化 (H28→H29)	大きな変動なし	大きな変動なし	大きな変動なし
来年度の対策予定 (H30)	サンドリサイクル	必要に応じサンドリサイクル	必要に応じサンドリサイクル

○ H15～29年度 サンドリサイクル量89,104m<sup>3</sup>(年平均 5,569m<sup>3</sup>)、H29年度 2,500m<sup>3</sup>  
 ○ 国坂地区は汀線後退が見られるため、現場状況を注視し、場合によってはサンドリサイクルも検討

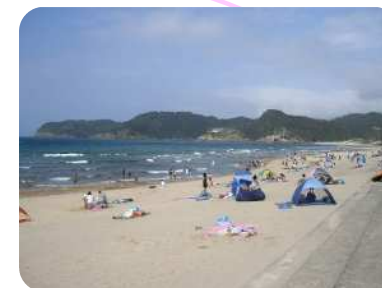
『利用』に適した浜幅 ⇒ 40m

海水浴場・地引網・キャンプ等の海浜レクリ  
エーションで利用しやすい浜幅を検討。

「国土交通省港湾局監修(2005.10):ビーチ  
計画・設計マニュアル(改訂版)」海水浴客の  
海浜幅に対する評価より、40mと設定。

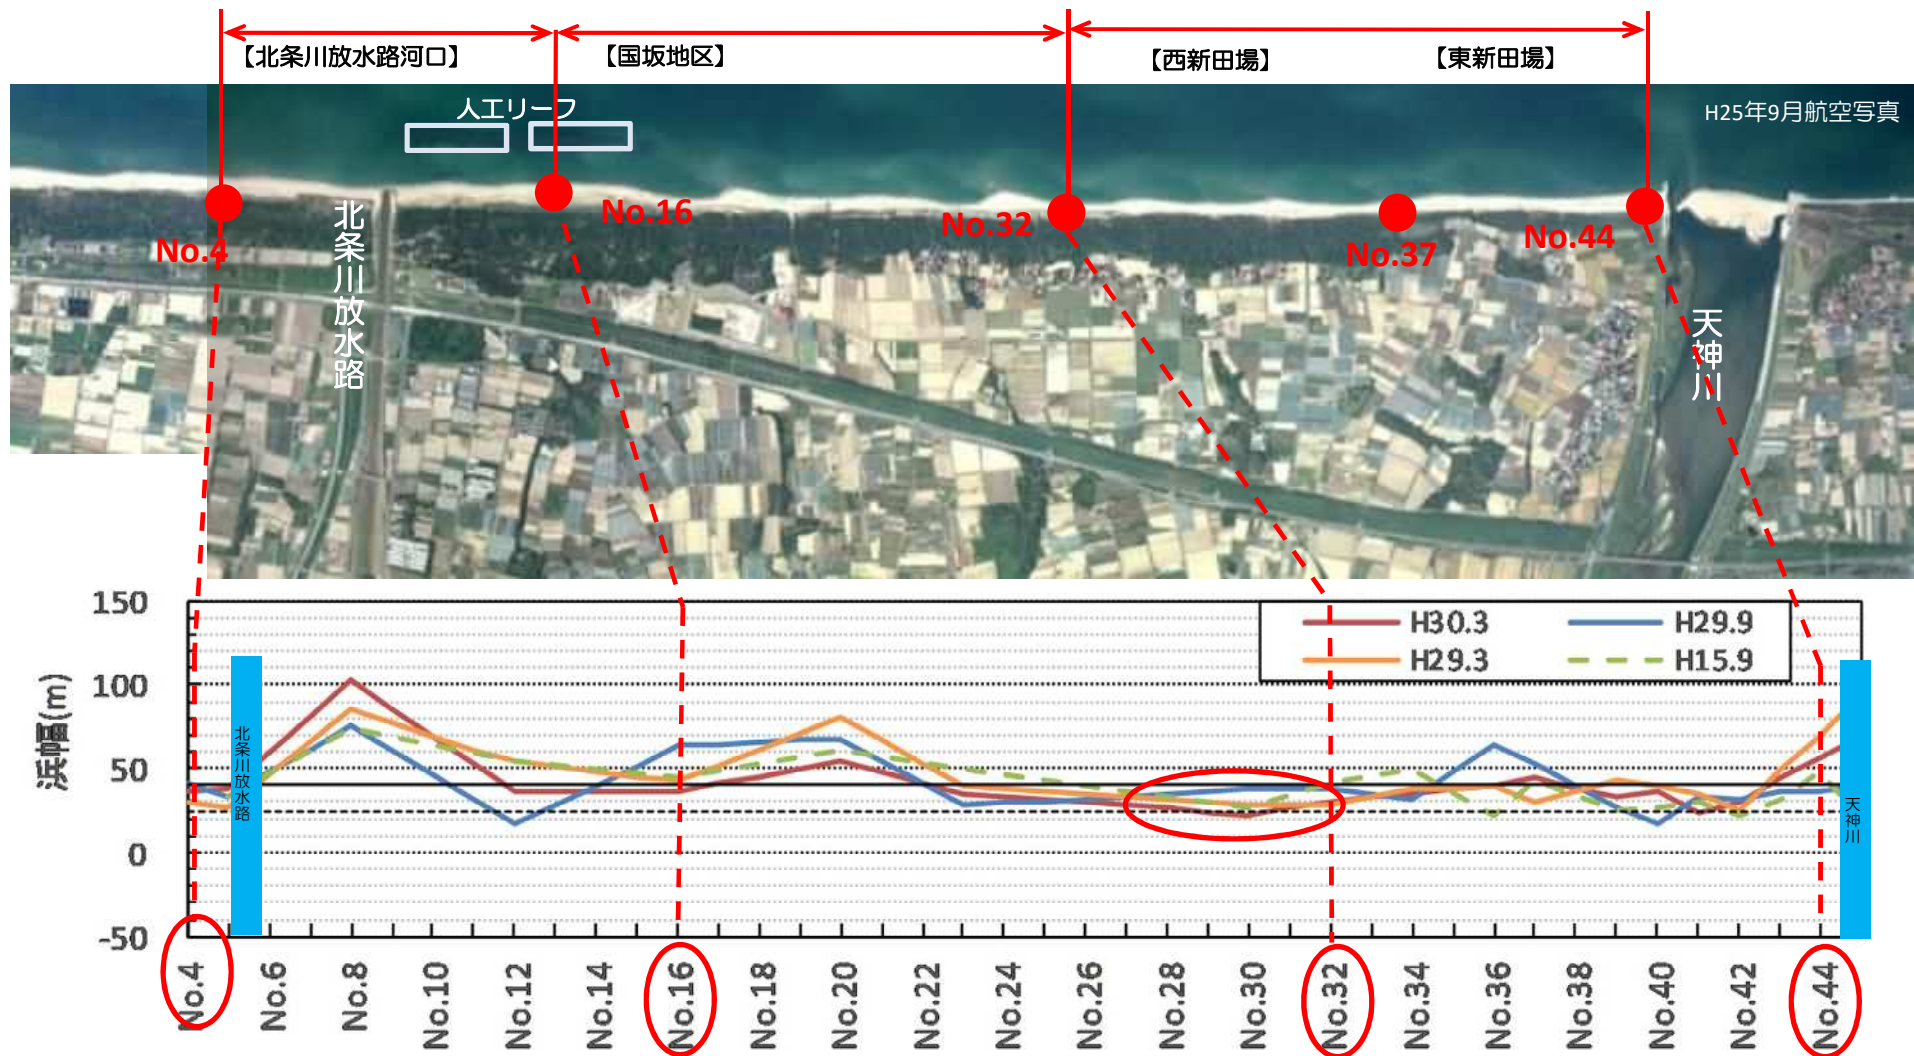
説明資料 15-8 参照

○ 利用 ... 海水浴場としての利用はなし

○ 防護 ... 国坂～西新田場付近は、汀線後退が大きいので注視が必要。

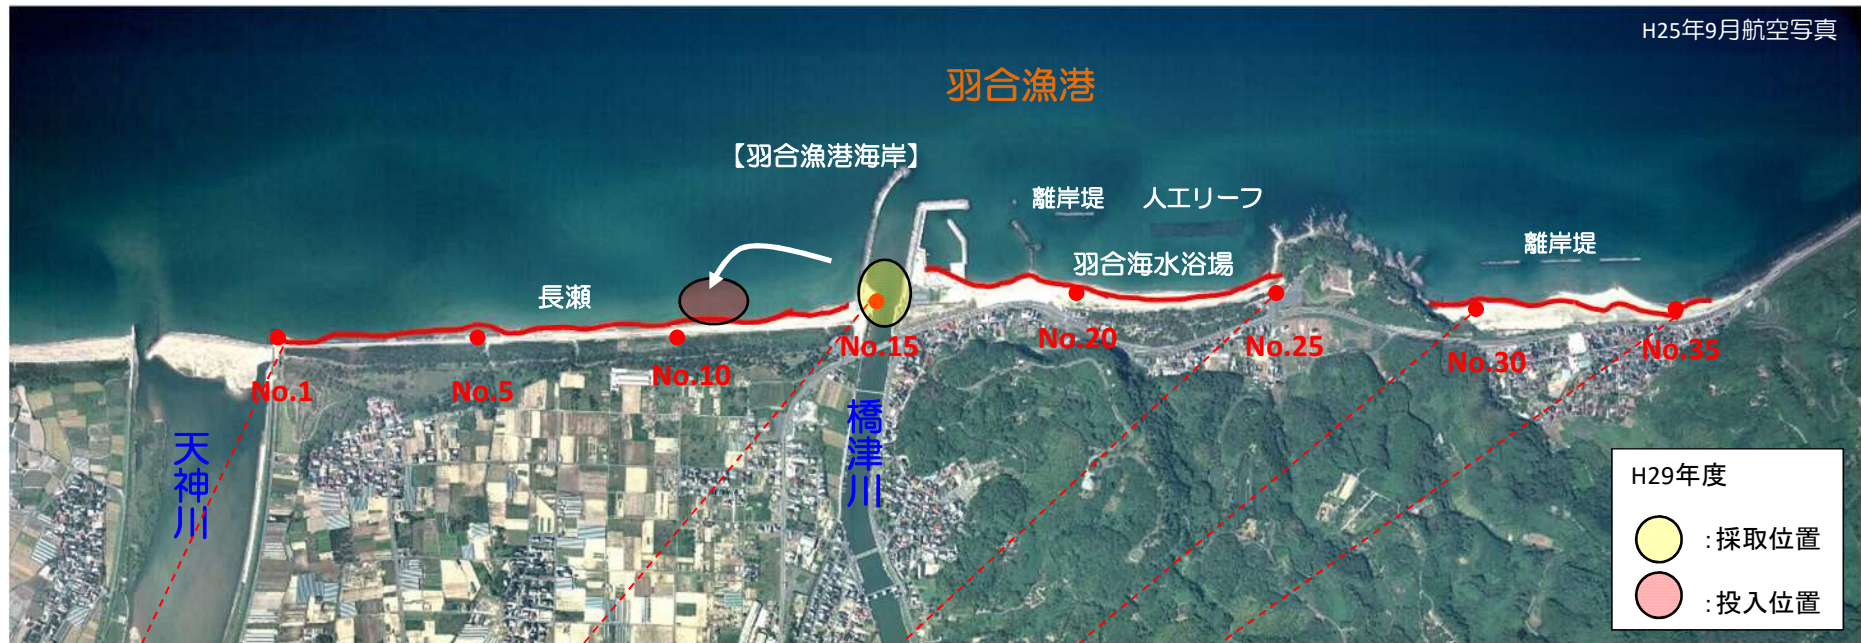
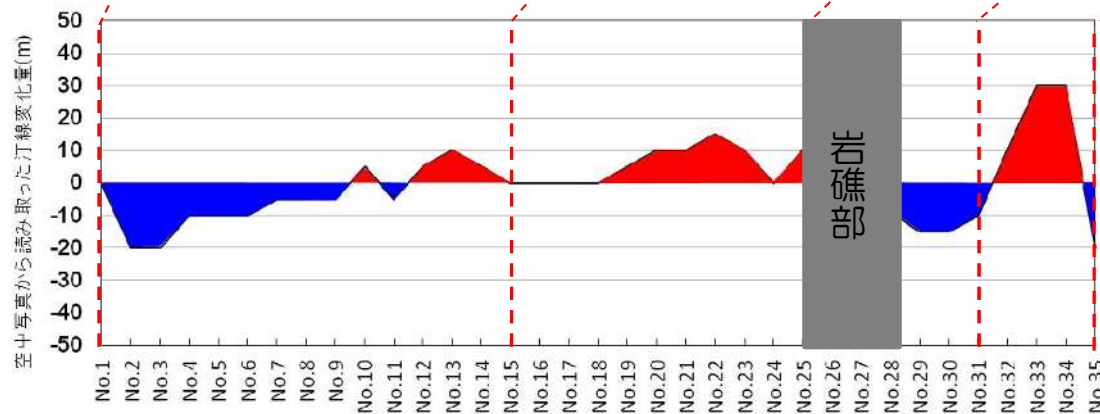
H25年9月航空写真

#### H20 - H25比較

- 天神川河口の右岸 (No.1～No.9)で海岸侵食が進行傾向にある。
- 橋津川右岸では堆積傾向。  
(H23～H24 湯梨浜町からの依頼で海水浴場の養浜をした経緯あり)
- 宇野にて侵食傾向 (No.28～No.31)であるが海水浴場に支障なし。
