## 1-2. 岩美海岸（浦富地区）

### 1-2-1. 概要

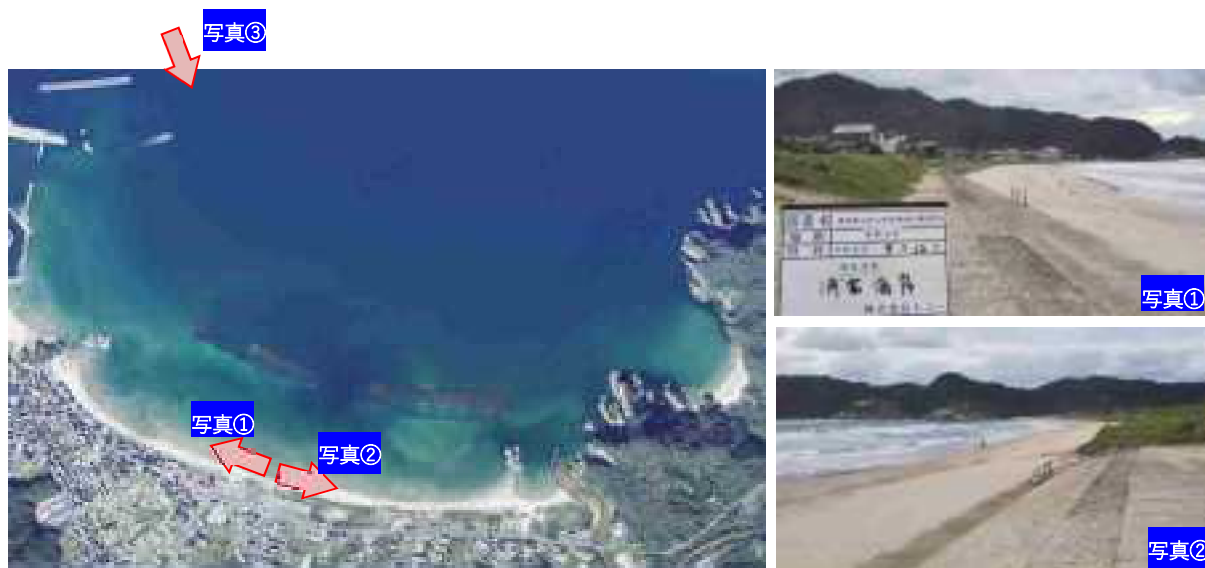
写真 1-3 岩美海岸（浦富地区）の航空写真（平成 30 年撮影）と現地写真

写真 1-3、写真 1-4 に岩美海岸（浦富地区）の空中写真および現地写真を示す。

- 中央部には人工リーフが 2 基設置されており、それらの開口部は深掘れしていることが航空写真からも窺える。

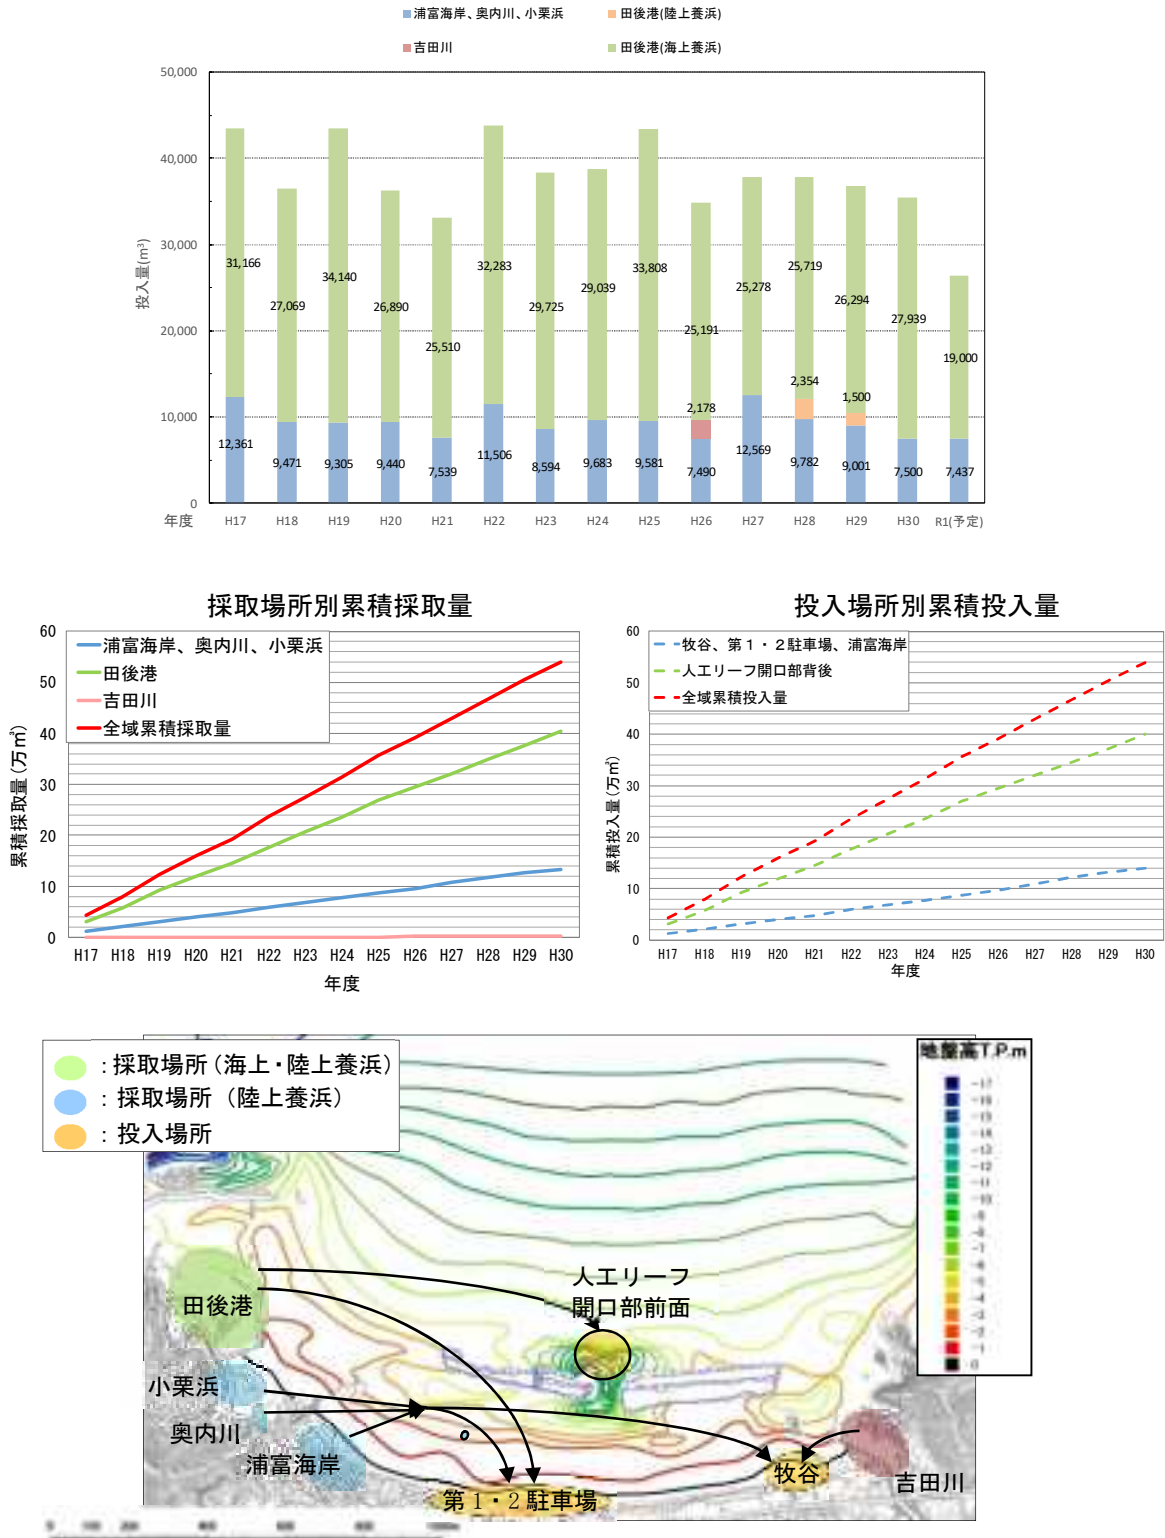
図 1-9 岩美海岸（浦富地区）における土砂投入状況

図 1-9 に、岩美海岸（浦富地区）における土砂投入状況を示す。

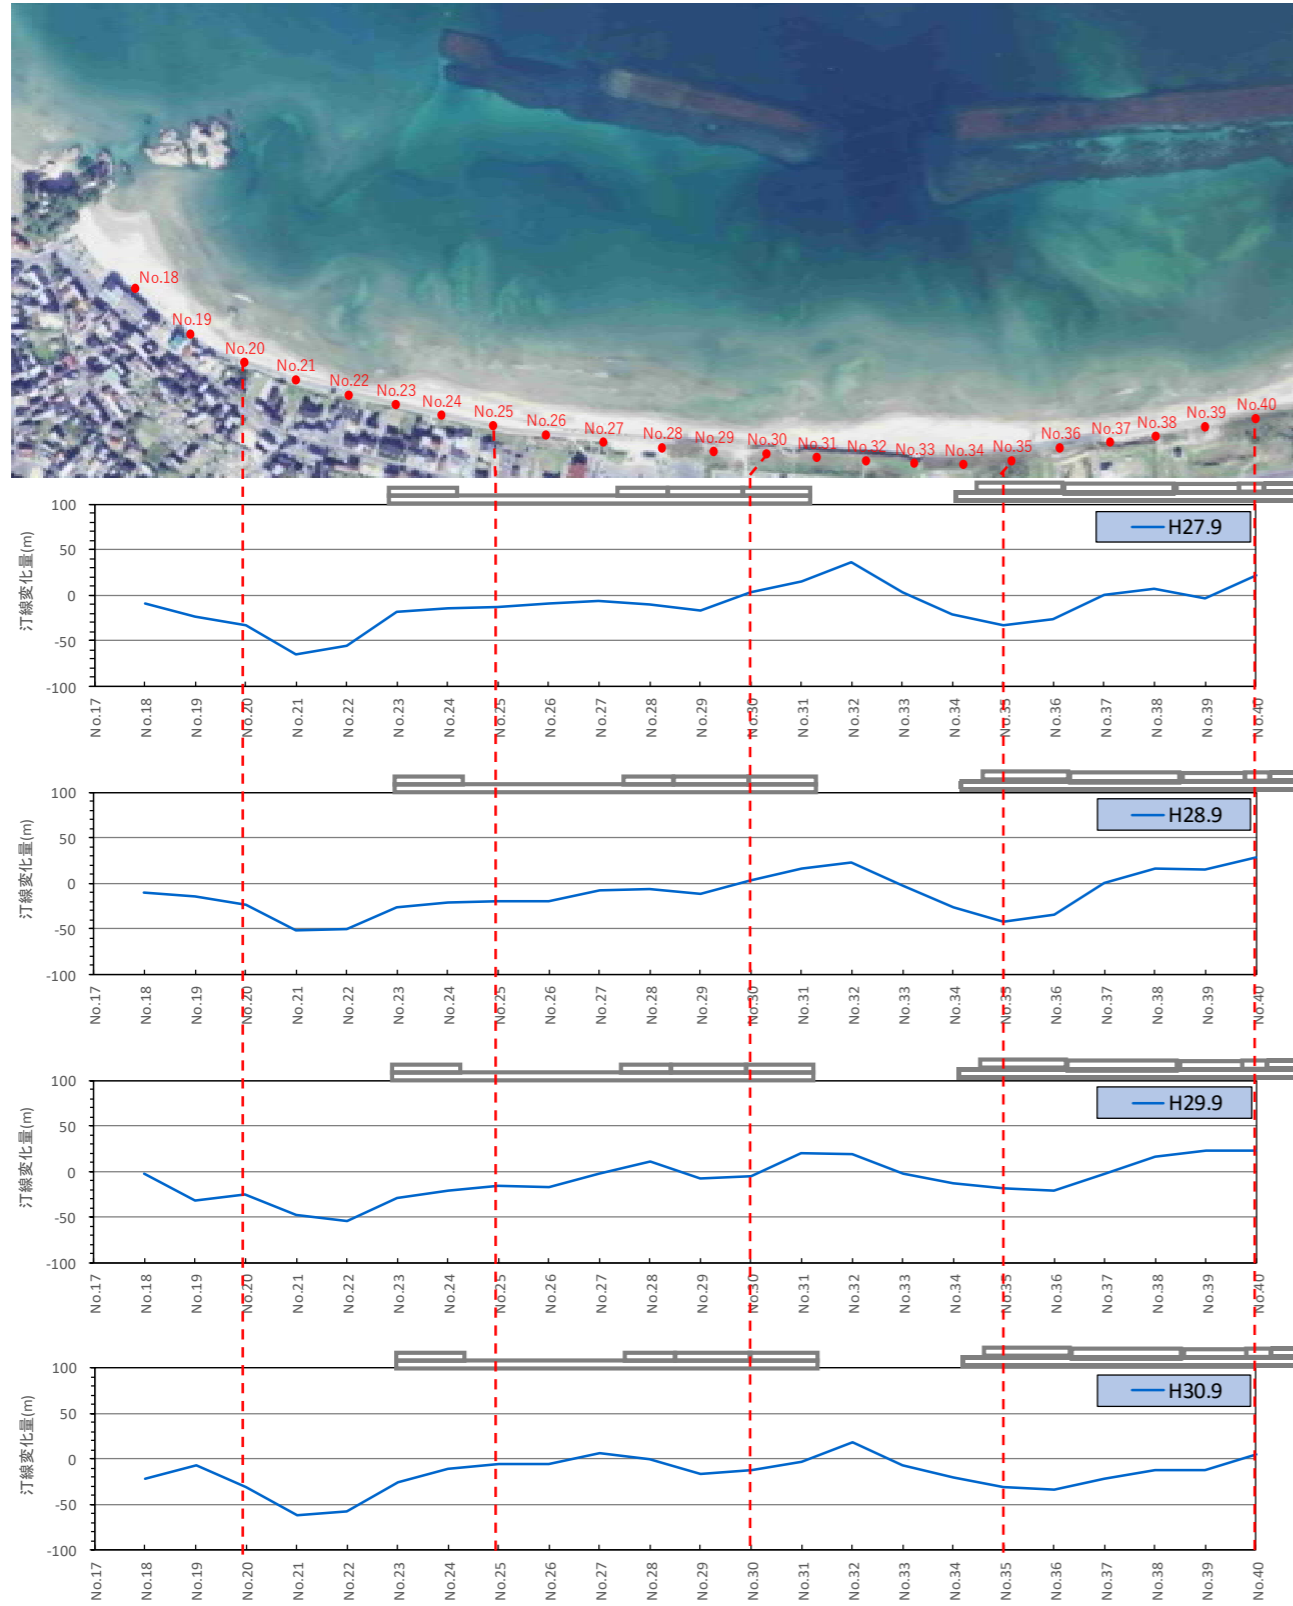
図 1-11 岩美海岸（浦富地区）の近年の汀線変化図（平成 12 年 9 月基準）

- 直近3年間の汀線変化は小さい。
- 土砂投入は平均的に1.2万m<sup>3</sup>/年であり、この量を投入することで汀線が維持されていると考えられる。
