4-5. 気高海岸

4-5-1. 概要

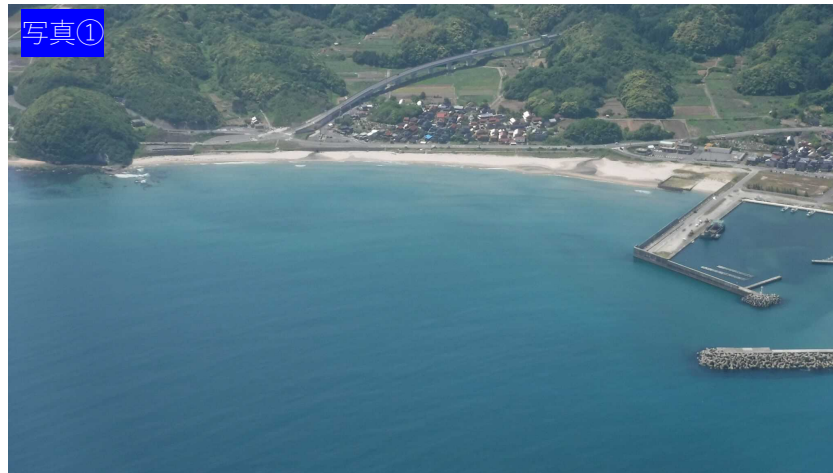
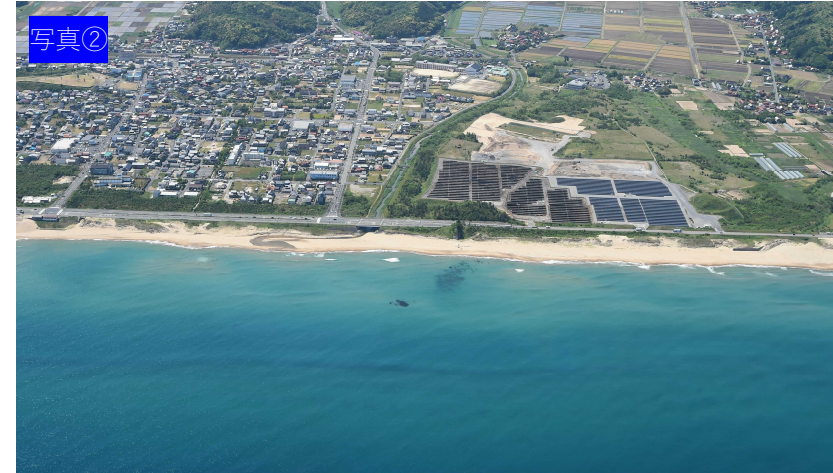
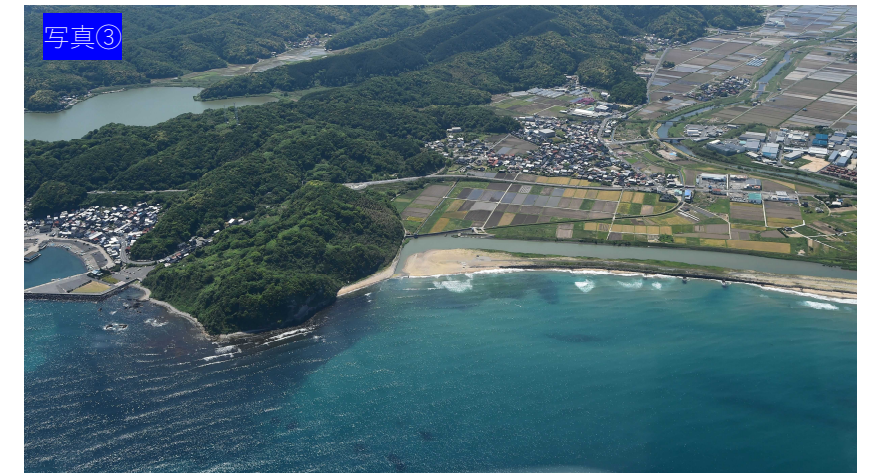
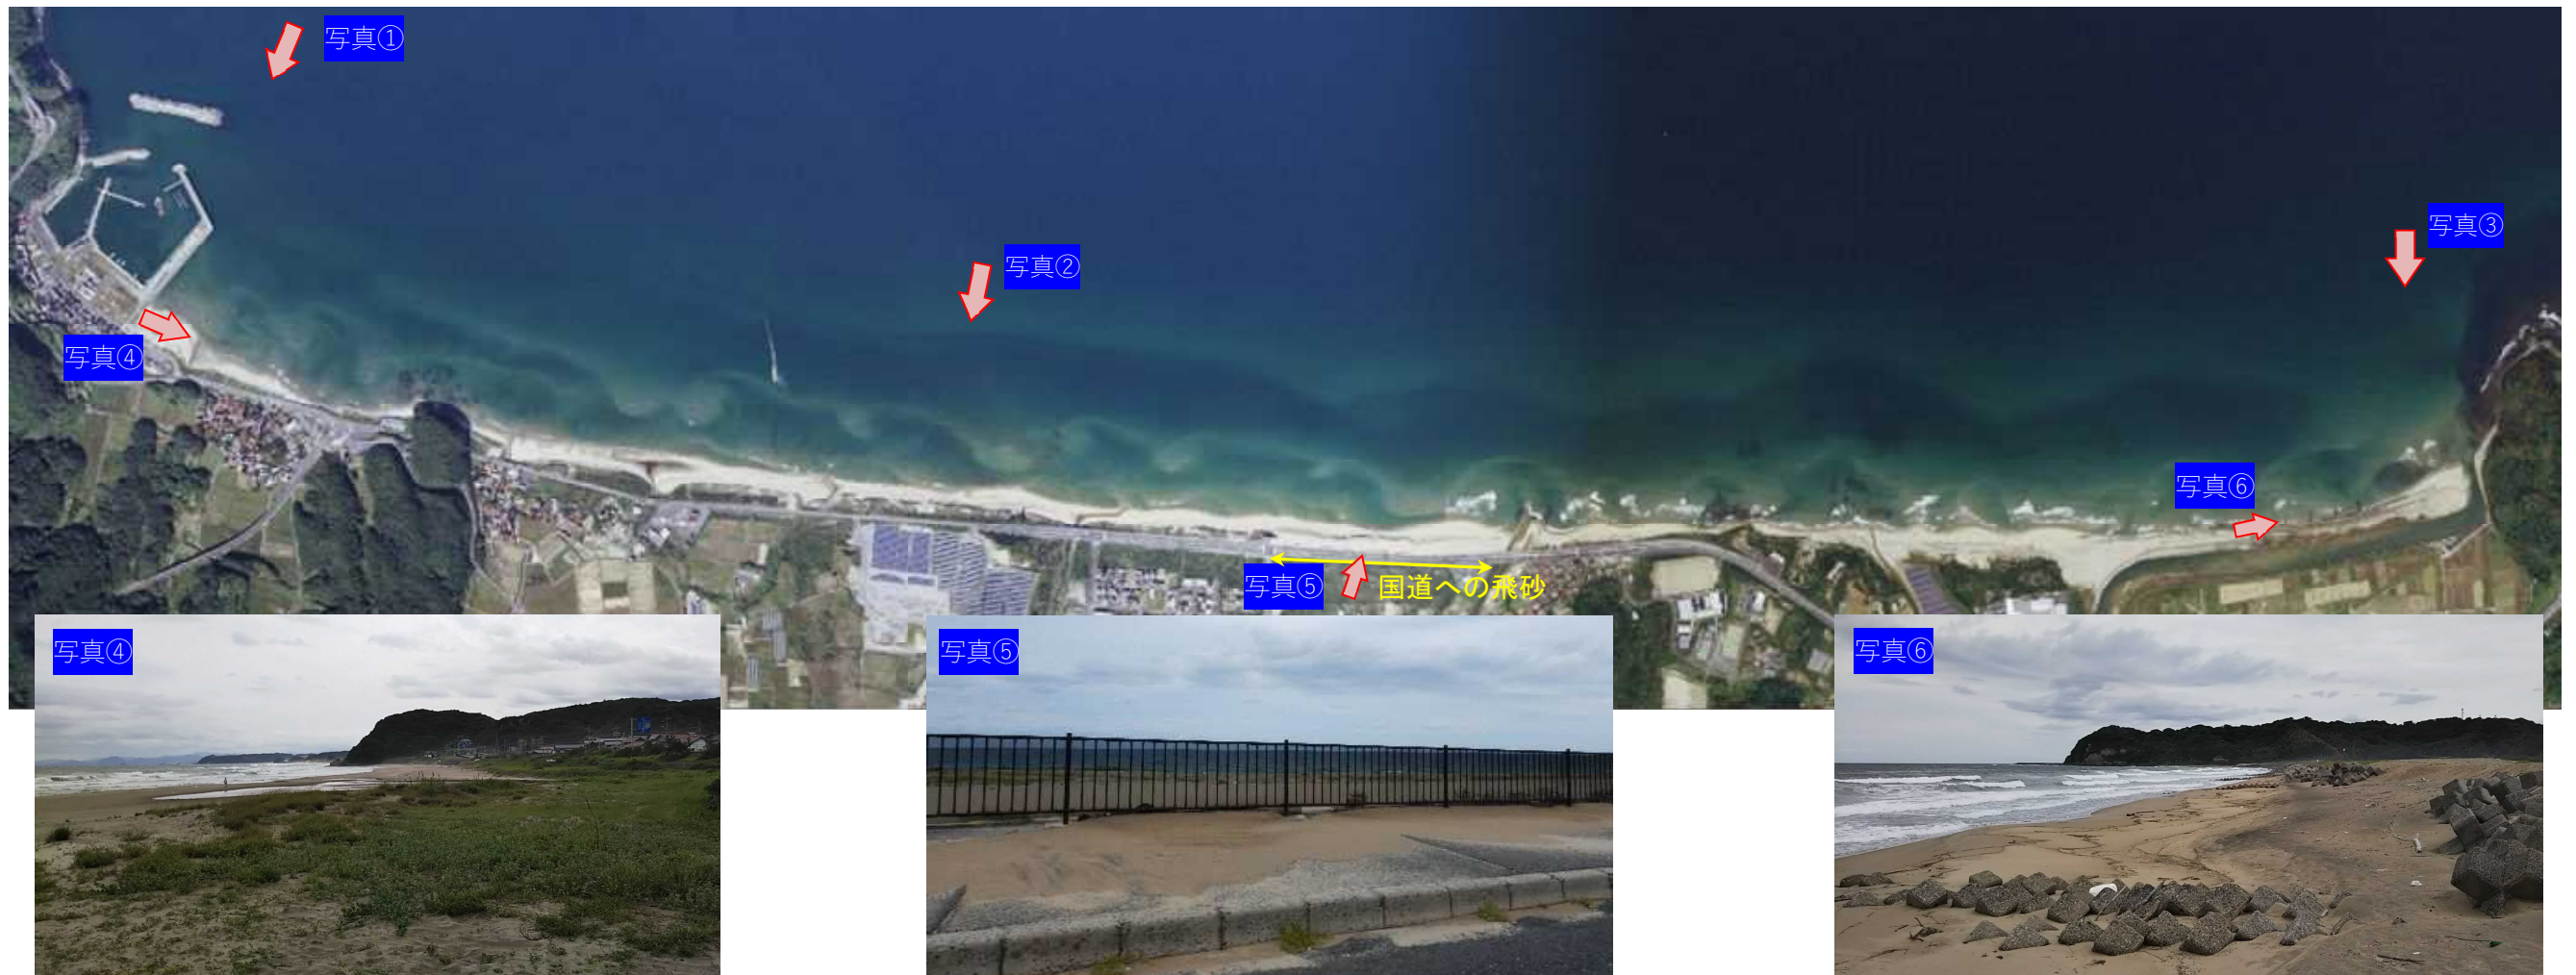
写真 4-9 気高海岸の航空写真（平成 30 年撮影）と現地写真（平成 31 年 9 月撮影）

写真 4-9 に、気高海岸の空中写真および現地写真を示す。

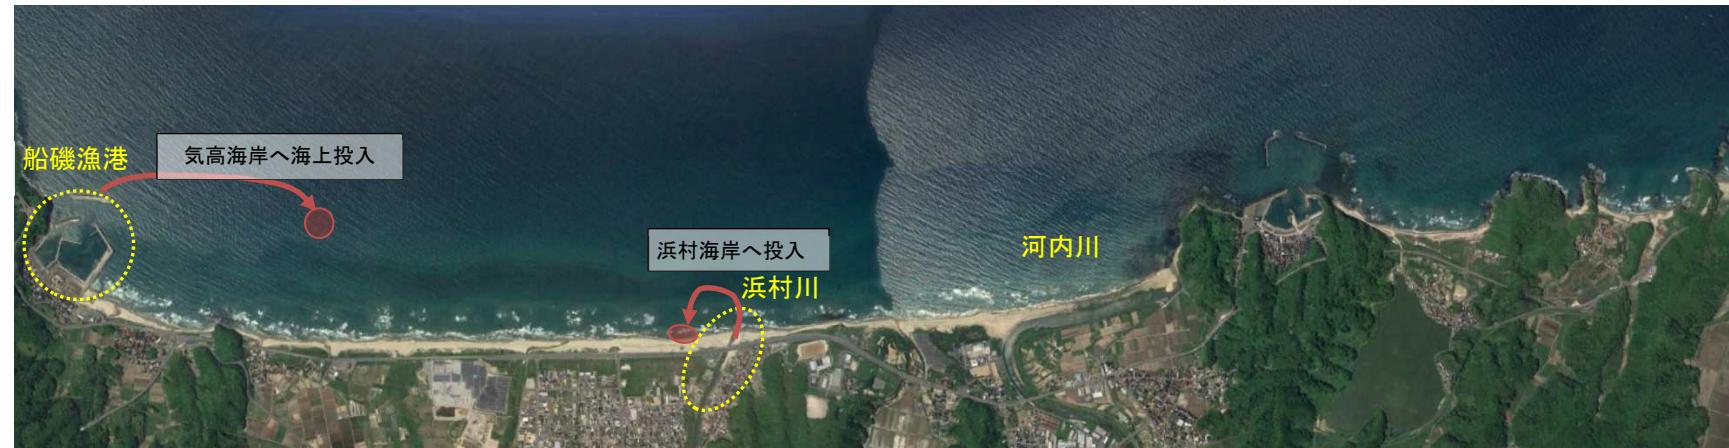
図 4-37 気高海岸における土砂投入状況

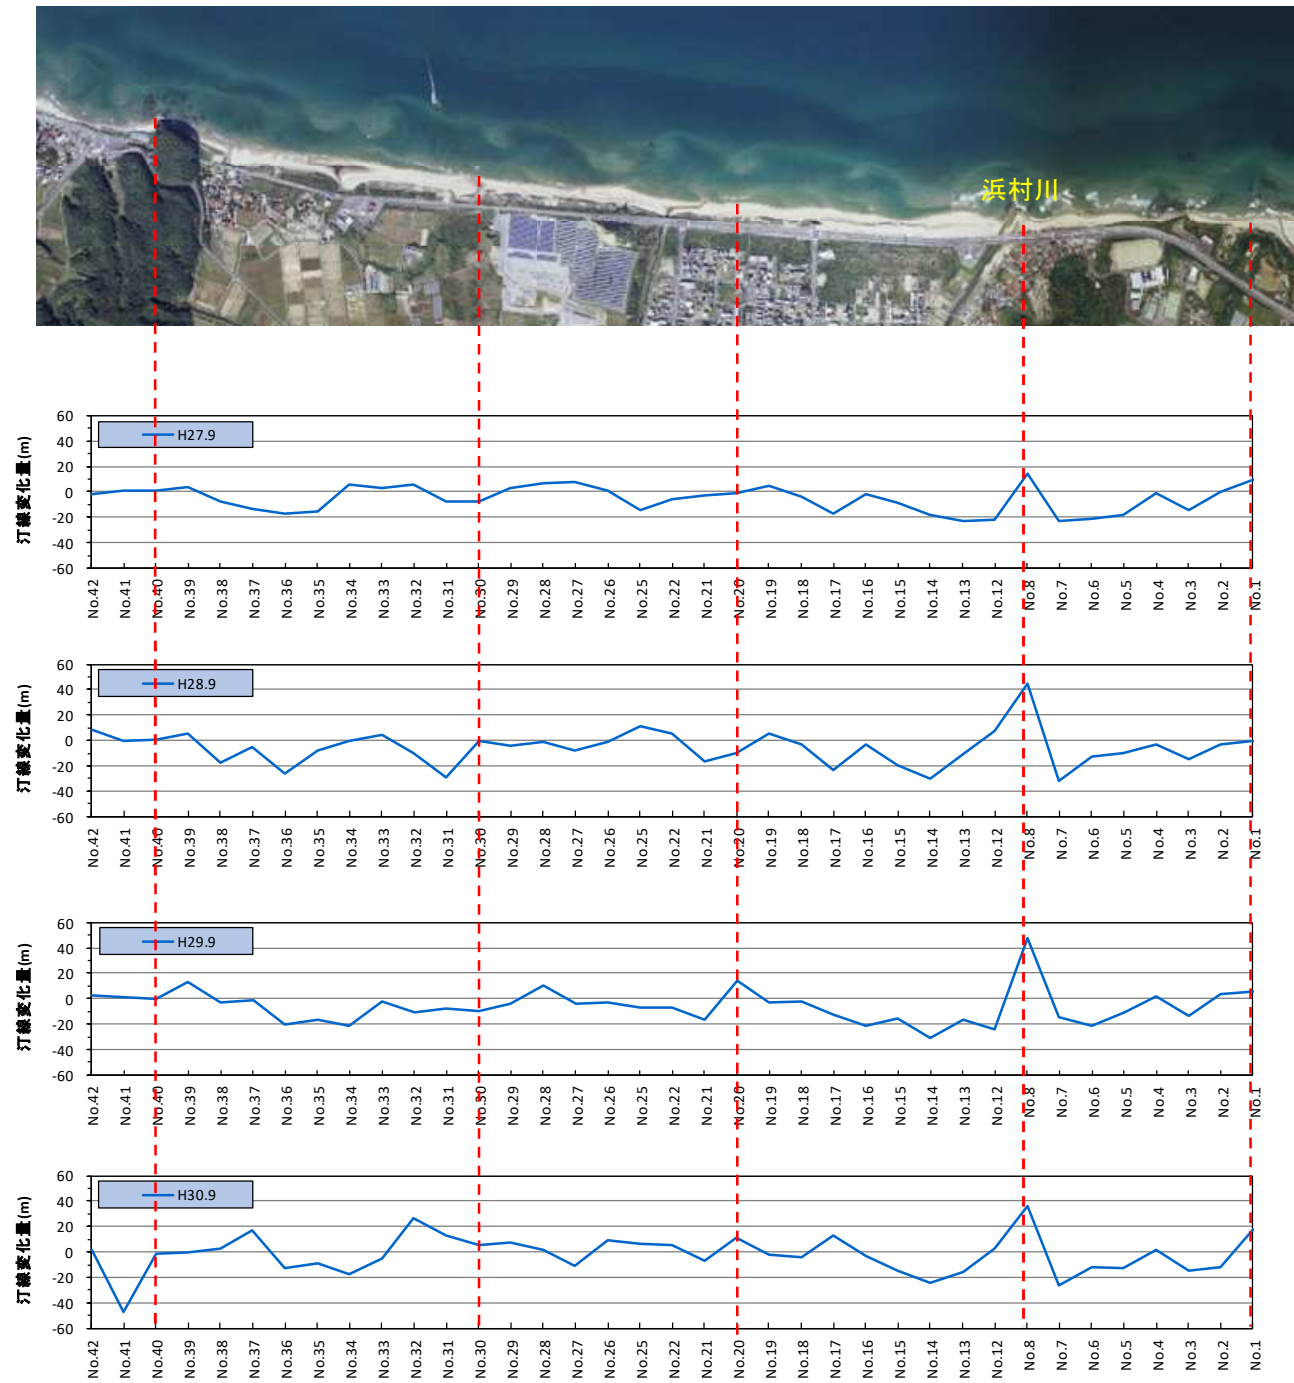
図 4-39 気高海岸の近年の汀線変化図 (平成 14 年 9 月基準)

- 気高海岸は比較的水深の浅い領域に岩礁が点在しており、汀線形状が波型となっているため、沿岸方向にサイクリックな汀線変化分布となっている。
- 全体的には、侵食、堆積の明瞭な傾向はなく、汀線変化の沿岸分布は形成されるものの、空間平均を見れば変動が少ない海岸となっている。

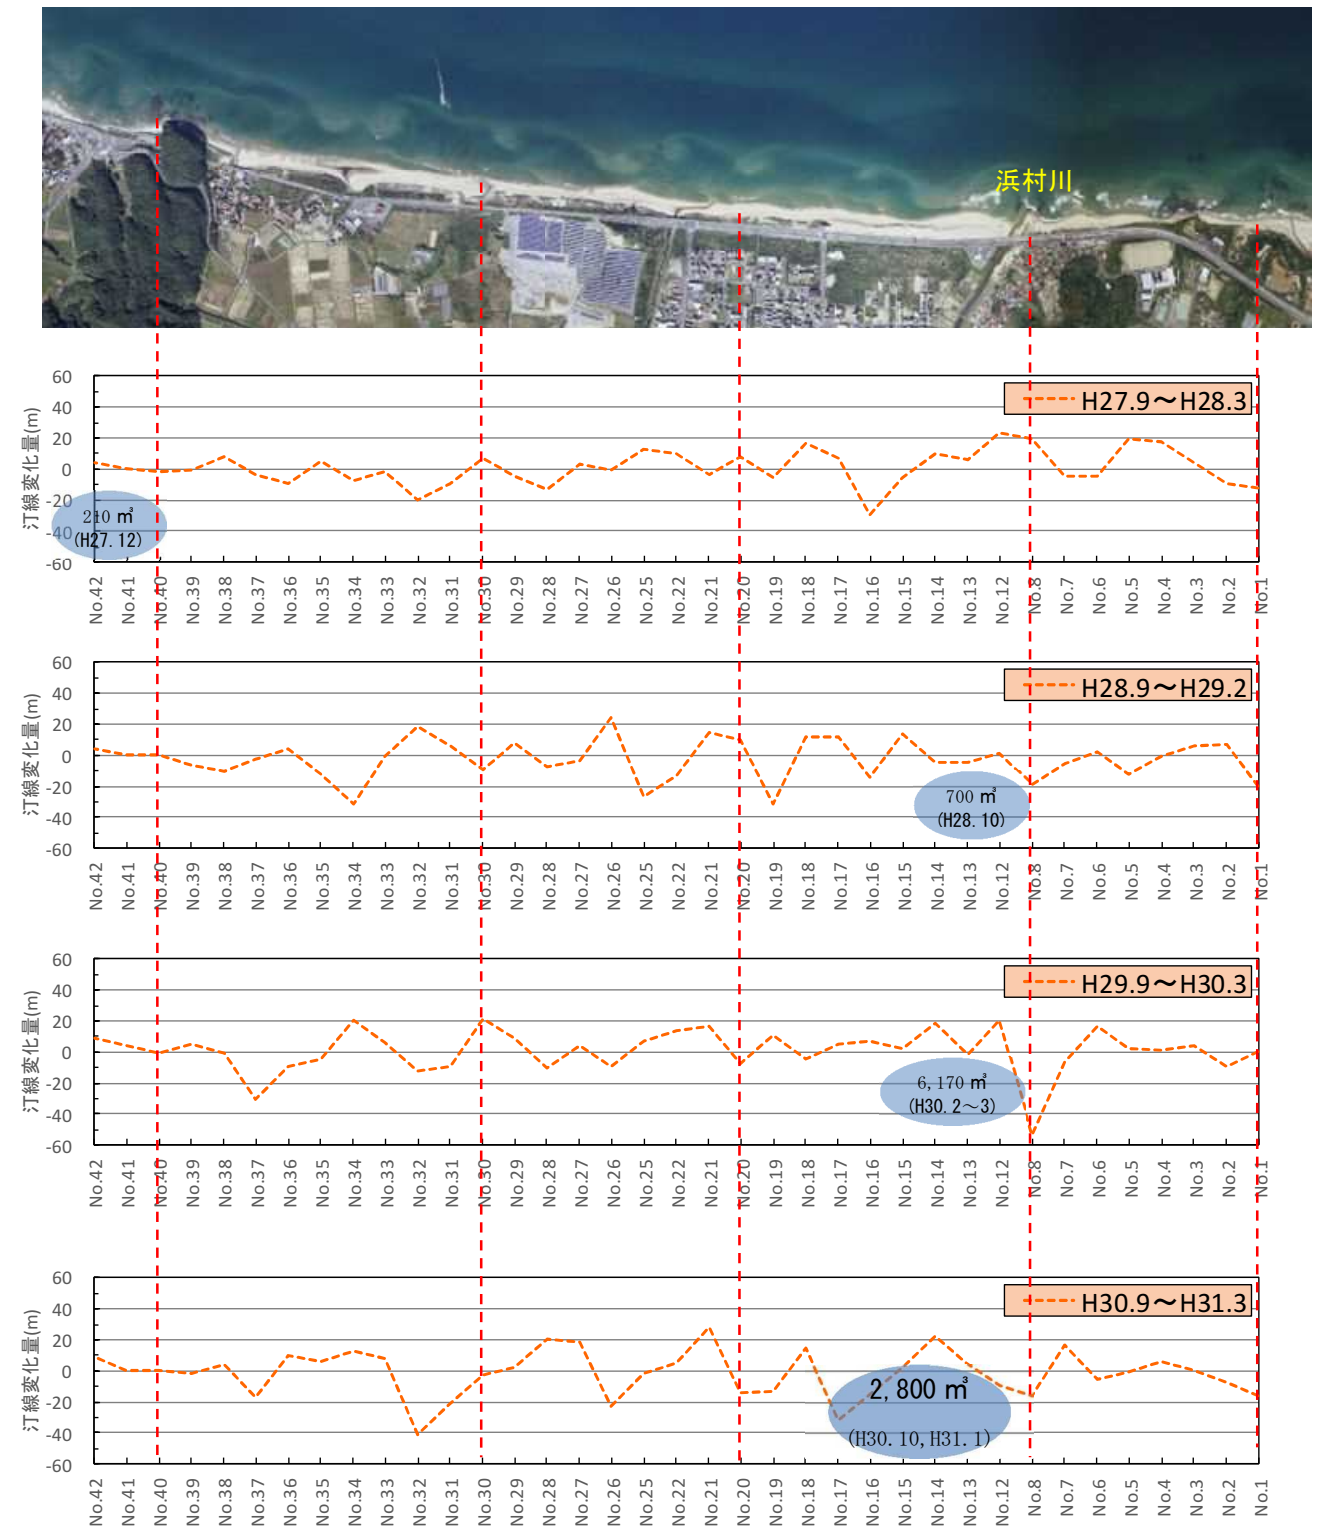
図 4-42 気高海岸の近年の汀線変化図（秋から春の変化量：1年毎）
