# 古代山陰道 —青谷町養郷地区—

現地説明会 & ウォーク資料

令和2年2月16日  
鳥取県埋蔵文化財センター

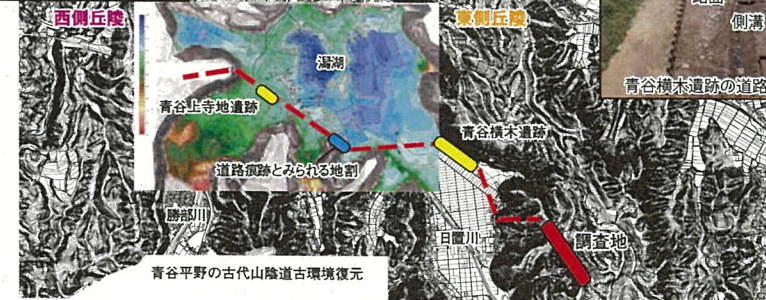
古代山陰道推定ルートと発見された道路遺構

路面 条里盛土

路面 側溝

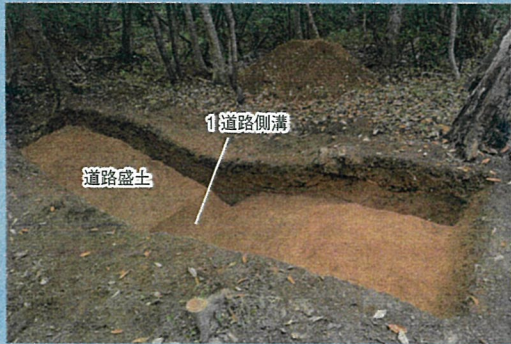
【トレンチ4】：青谷平野へ下る斜面部

尾根を岩盤にいたるまで大規模にカットし、道路盛土を施した後、道路側溝が掘られています。道路はこの付近で西側に向かって屈折し、坂道（養郷坂）を下って青谷平野に達した後、青谷横木遺跡へとつながっていったと考えられます。

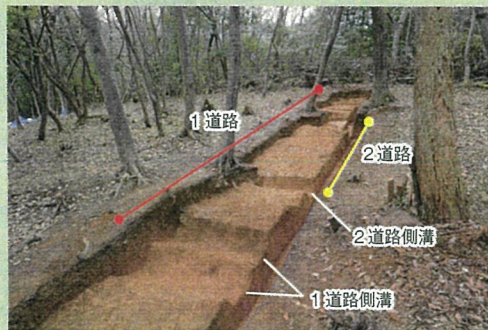
【トレンチ2】：丘陵尾根頂部

両トレンチとも道幅9mの道路遺構（1道路）と、その内側で道幅5mの道路遺構（2道路）が見つかります。トレンチ3では尾根をL字にカットし、斜面側に盛土を施すことで、大規模な道路遺構がつかわれています。2道路は1道路が規模を縮小した段階のものと考えられ、最終的には、幅2～3mの側溝を持たない道（3道路）がルートを踏襲してつくられたと考えられます（右イラスト）。

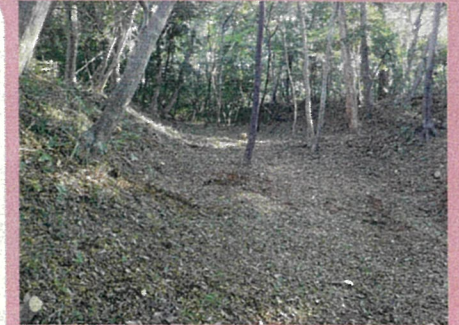
調査前の切通しのようす

トレンチ1周辺には、尾根筋に沿って大規模な切通しが現地形に残されています。発掘調査では、最終段階の幅が狭い3道路のみしか残されていません。しかしながら、切通し法面に残る痕跡から、当初、切土工法（オープンカット工法）でつくられた幅広い道路が通行や道路改修による再掘削などにより、徐々に切通しが深くなり、道路規模が縮小されていったようすを復元することができます（左イラスト）。

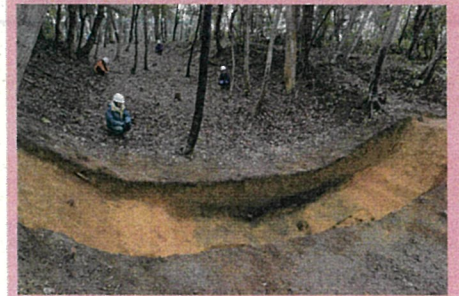
発見された道路遺構と切通しの関係

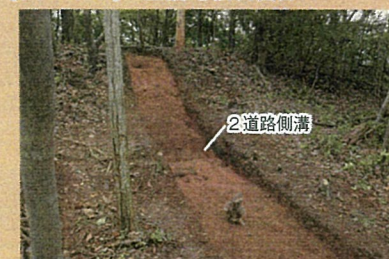
【トレンチ5】：丘陵尾根斜面部

トレンチ4と同じく、丘陵尾根をL字にカットした道路遺構が確認されています。1道路の側溝は、後世に流出して残っていませんでしたが、2道路の側溝を確認することができました。また、路面部分には、波板状凹凸面と呼ばれる道路遺構に特徴的な凹凸が確認されています。これは、道路地盤を補強するために用いられた土木工法と考えられます。
