# ロボット技術を活用した橋梁点検の現地視察会（江島大橋）

## 橋梁点検へのロボット技術の活用に向けた 江島大橋での実証試験（2018年度）

（株）計測リサーチコンサルタント  
クリエイティブ事業部  
木本啓介 博士（工学）

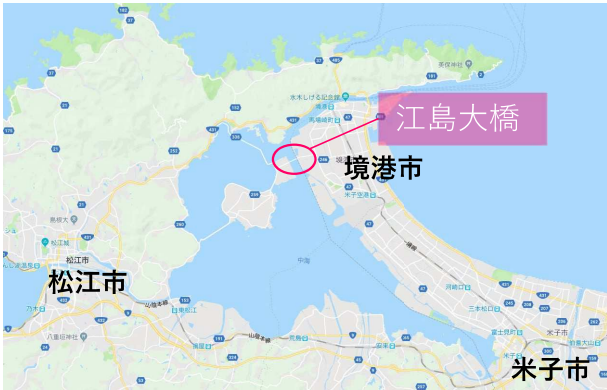
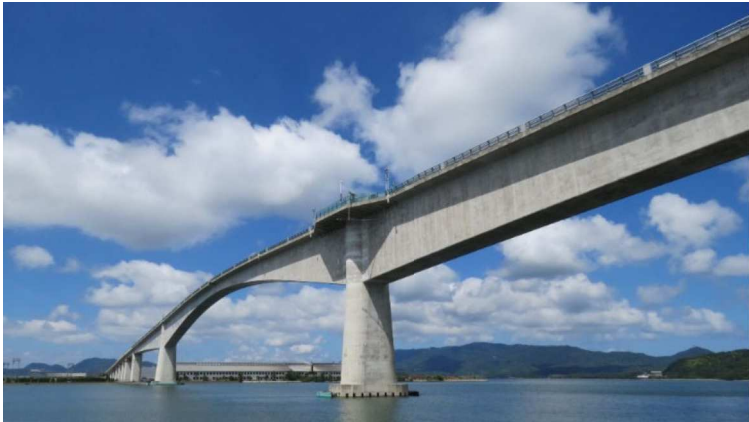
## 実証試験対象範囲

全長1446.2m  
 主橋梁部 (660m) は中央径間250mの5径間連続PC有ヒンジラーメン箱桁橋

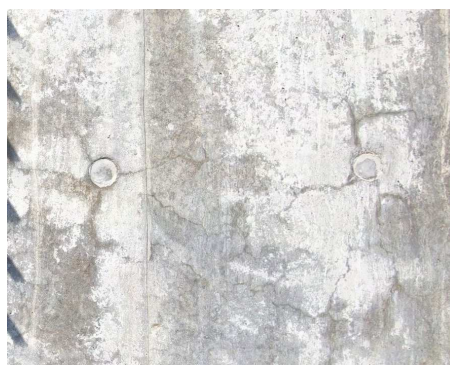
## 損傷評価時の問題点

ロボット技術により現地点検の省力化・合理化が図れたとしても、現状では損傷評価に多大な労力・費用負担が生じることが課題として浮かび上がった

この範囲の損傷図化に点検技術者が約40時間要した

実証試験のため、0.1mm以上のひび割れを対象としたため、判読できるひび割れを全て抽出したものである。  
有害な損傷ではない。

富士通が作成したPE1東面の展開画像を元にアサヒコンサルタントが損傷図化

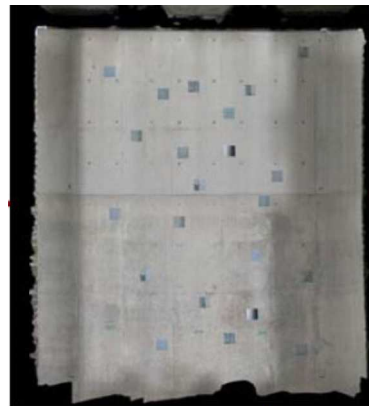
オリジナル画像

ロボットにより撮影された膨大な画像から展開画像を作成し、損傷評価
