# 岩美海岸(陸上地区)における 海岸侵食対策の効果検証について

令和3年2月1日

鳥取県 鳥取県土整備事務所

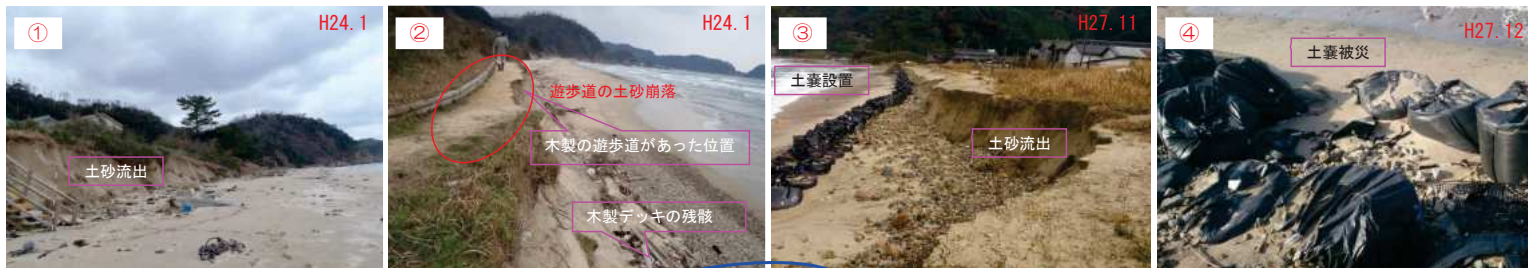
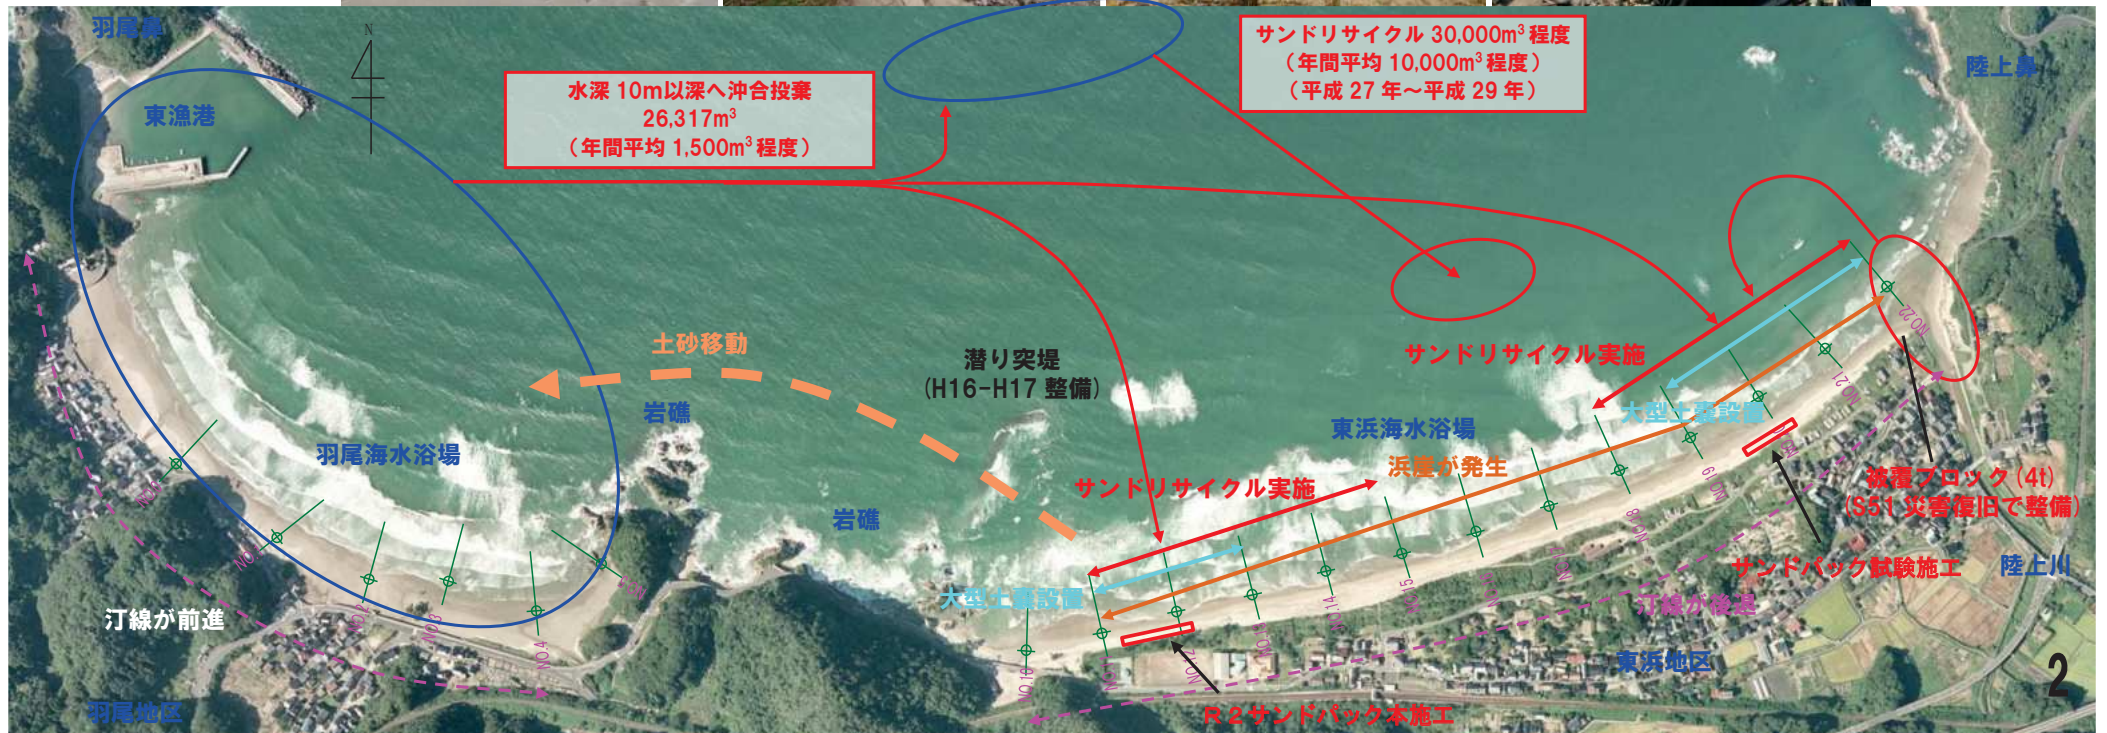
陸上地区における現状（被災・対策実施状況、空中写真：H25撮影）

- 陸上地区は、陸上鼻（東側）と羽尾鼻（西側）に挟まれた約2.5kmのポケットビーチであり、山陰海岸国立公園に位置し、美しい砂浜を有する貴重な自然海岸である。
  - 観光や海水浴で多くの人に利用されるなど当該地域の中心的な存在であり、地元ニーズでもある「これまでの自然豊かで貴重な海岸景観を今後も保全していくこと」が必要となり、景観が悪化するような構造物の設置などによらない対策を実施していく必要がある。
- 陸上地区における現状と課題
- 近年、東浜地区では、高波浪の襲来の影響などにより、砂浜が前進や後退を繰り返しており、毎年のように浜崖が形成されるなどの侵食被害が発生している。
  - 海岸侵食への対応として、海水浴シーズン前に、サンドリサイクルによる養浜が実施されている。また、過去に東漁港に堆積した砂を沖捨てたことが海岸侵食の一つの要因とも考えられることから、平成27年度から29年度の3か年にわたって過去に沖捨てられた量と同等の土砂（計約30,000m<sup>3</sup>）を沖合から海上養浜する事業を実施している。
  - 施設による対応として、平成16～17年に潜り突堤を設置している。近年では、平成29年度に浜崖後退抑止の対策としてサンドバック工の試験施工を実施し、令和2年度より本施工に着手している。
- 対策の効果評価
- 平成27年度から3か年にわたって実施した海上養浜による海岸侵食対策効果を評価する。
  - 今後の侵食対策の方向性について検討する。

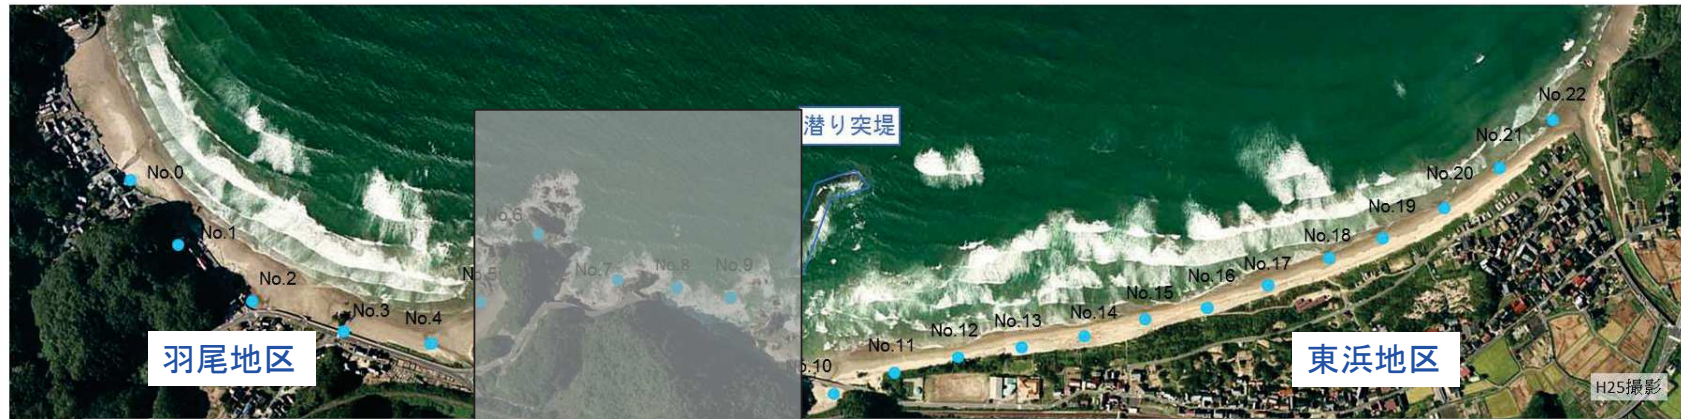
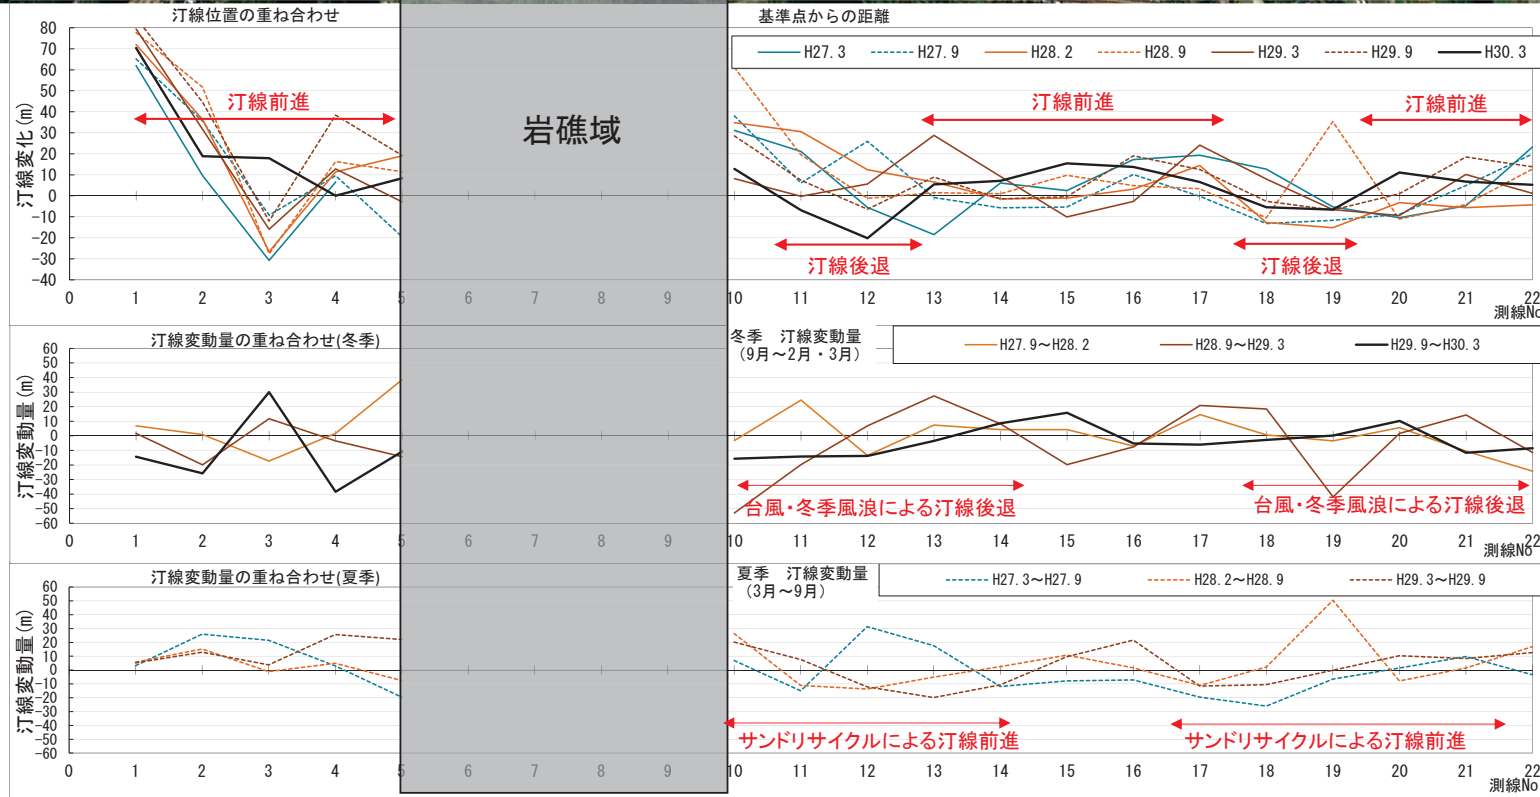
- 汀線は、サンドリサイクル、冬季風浪、台風等の影響により、前進・後退を繰り返していることが分かる。
- 近年の測量データ（H30.3：黒線）では、東浜地区の測線No.11, No.12, No.18, No.19で汀線の後退傾向が見られ、No.13～17, No.20～22および羽尾地区では汀線の前進傾向が見られた。

陸上海岸における汀線位置および汀線変動量

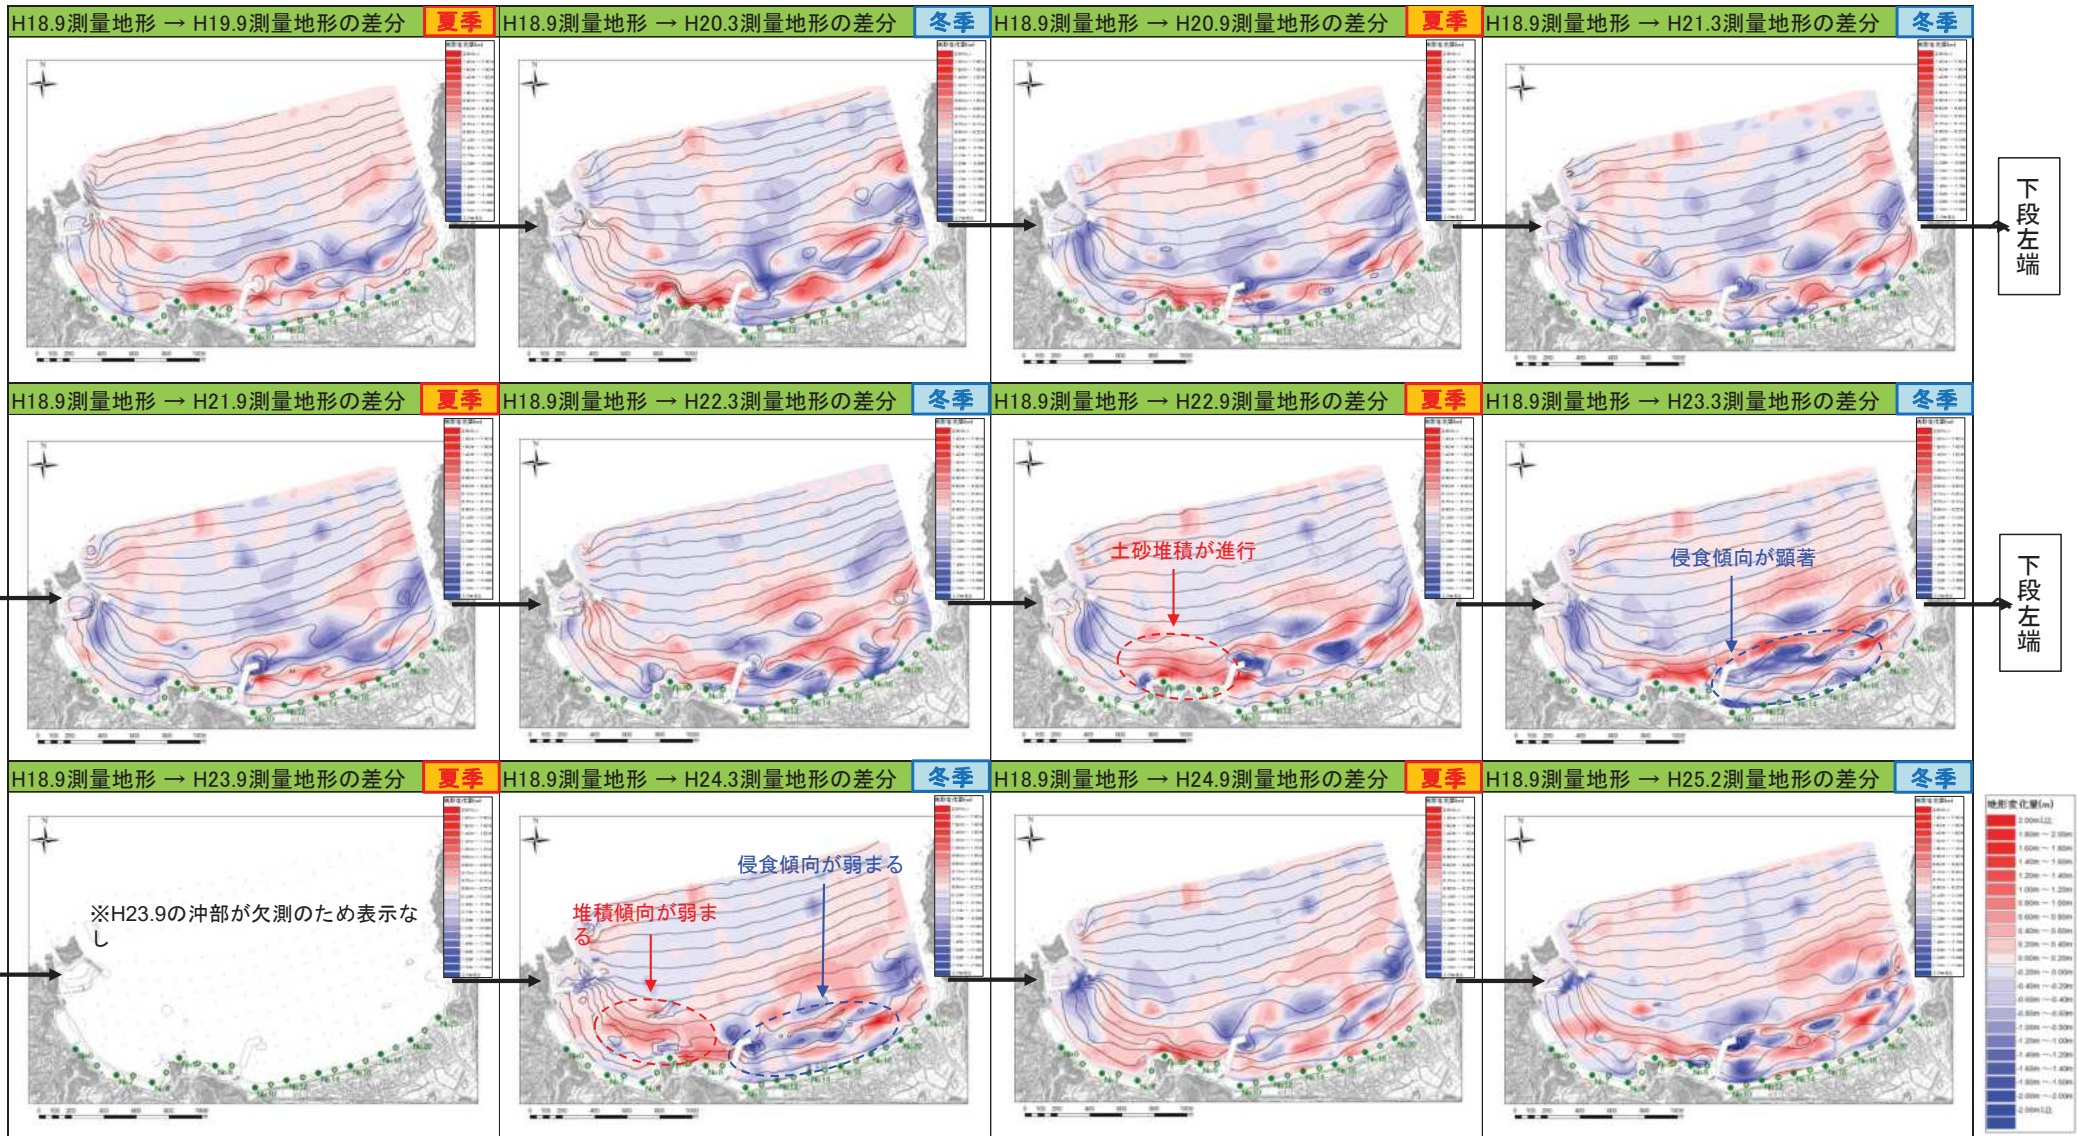
※表示する等深線は、変動後の地形を示す。  
 (例：H18.9測量地形→H19.9測量地形の土砂変化量  
 コンター図であれば、H19.9測量の等深線を記載)

平成18年9月を基準とした地形変化量図

- 冬季の地形変化では、東浜地区西側が侵食傾向にあり、東浜地区東側が堆積傾向にある。それに対して、夏季の地形変化では、東浜地区東側が侵食傾向にあり、東浜地区西側が堆積傾向である。
- このことから、冬季では西から東への土砂移動が推定され、夏季では東から西への土砂移動が卓越していると推定できる。
- 冬季および夏季の侵食箇所（特に汀線付近の沿岸部）において、侵食（範囲、侵食量）が拡大しており、特に東端部（No.20～No.22）における侵食が進行していることが想定される（P6.7参照）。
- 平成27年3月以降に開始されたサンドリサイクル(海上養浜)により、No.16～No.22周辺の侵食傾向が緩和されていることが確認できる（P6.7参照）。

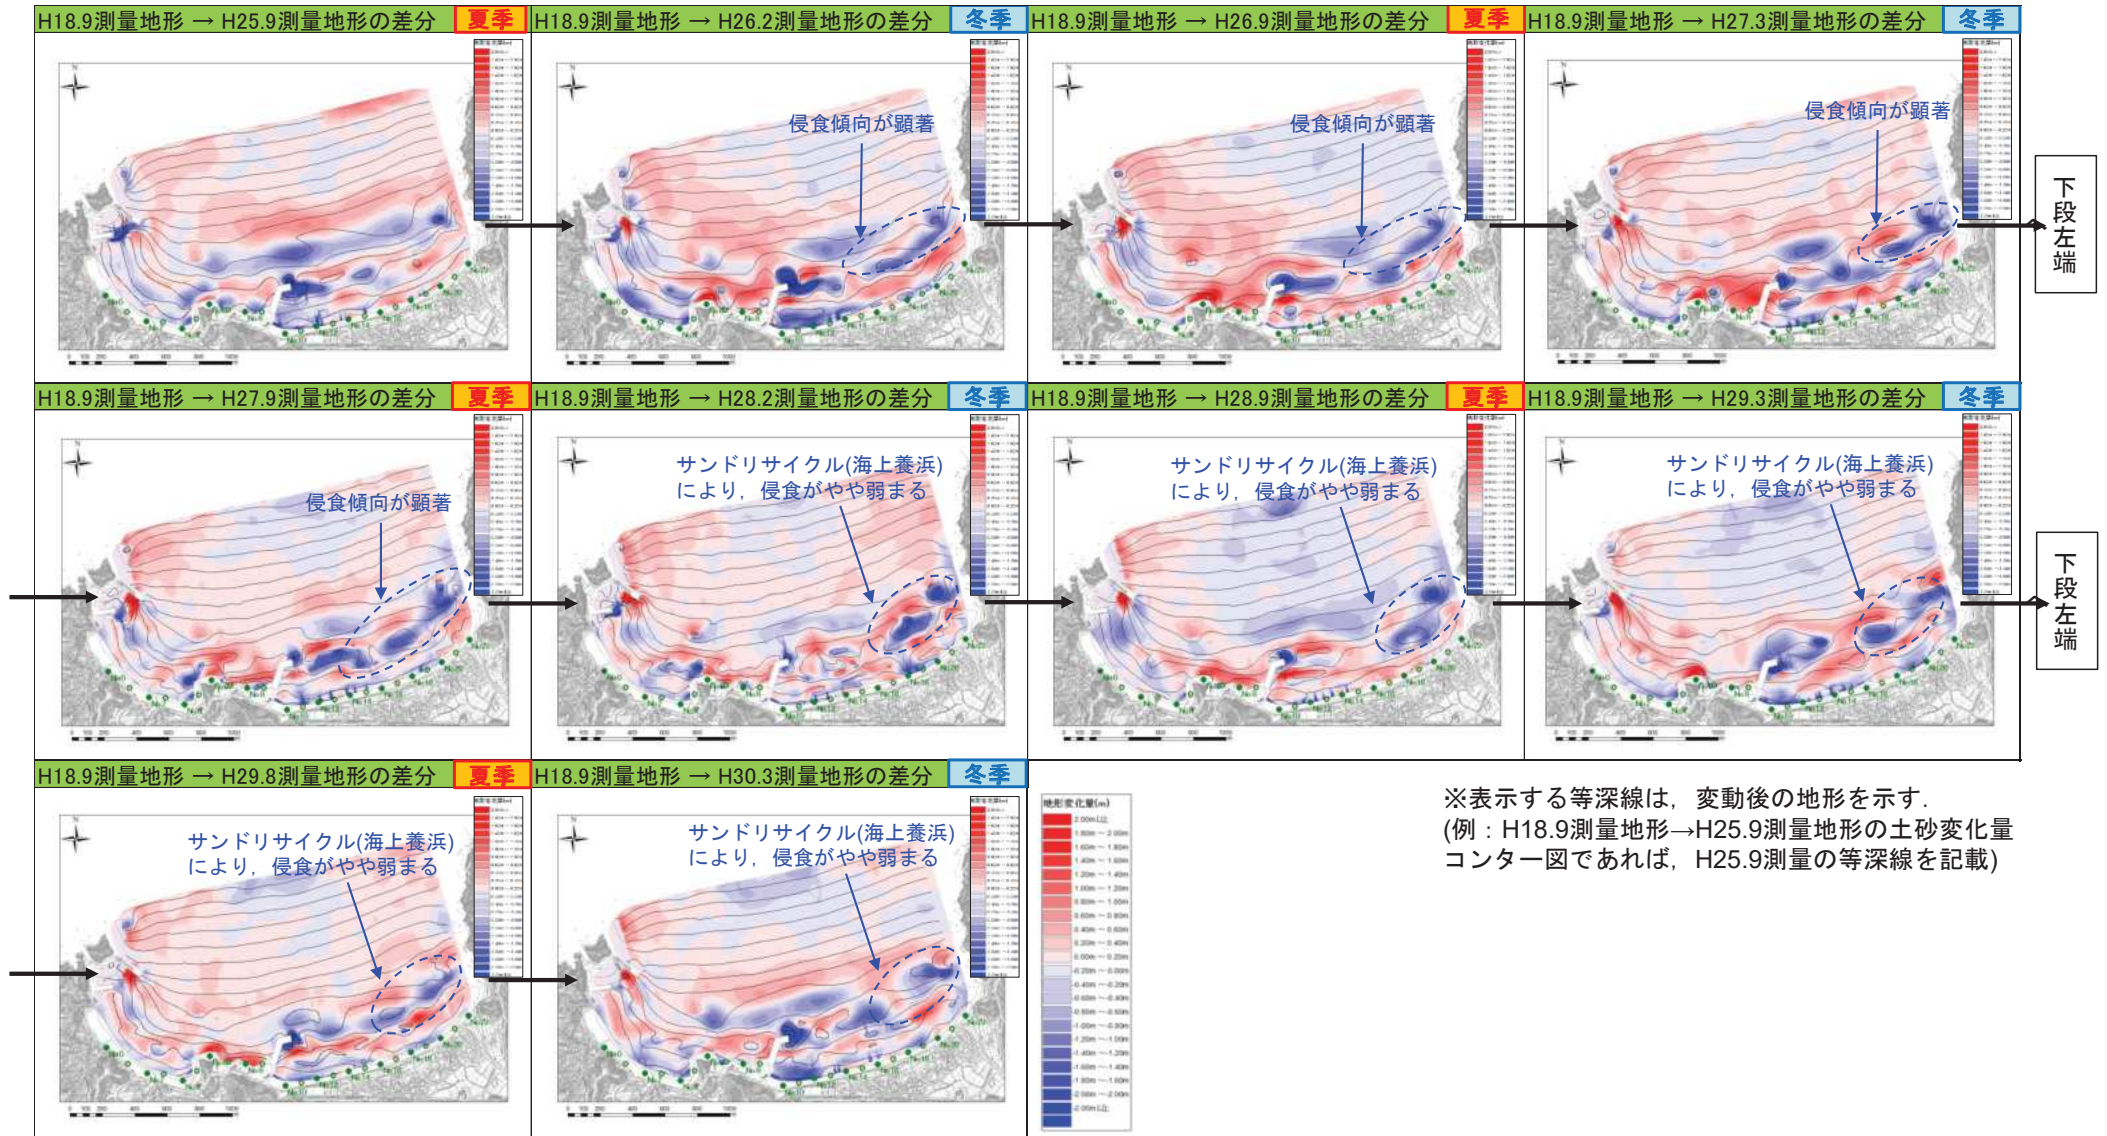
※表示する等深線は、変動後の地形を示す。  
 (例：H18.9測量地形→H25.9測量地形の土砂変化量  
 コンター図であれば、H25.9測量の等深線を記載)

平成18年9月を基準とした地形変化量図

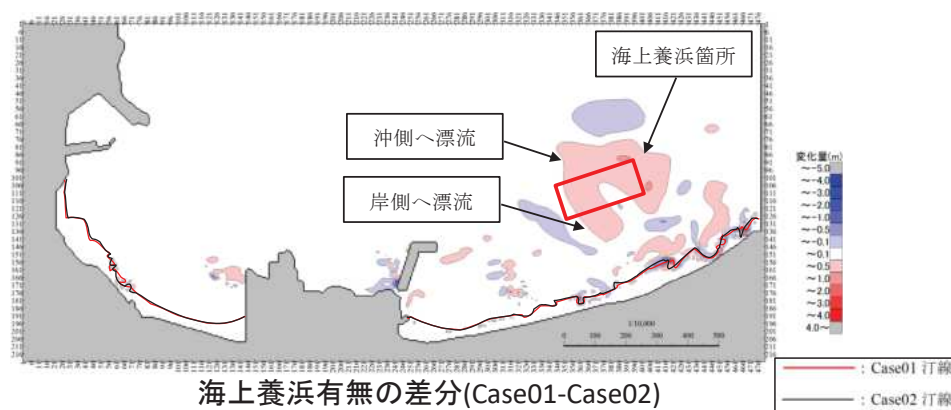
- 対策を実施した (Case01) 場合, 3年後の土砂変化量は未実施 (Case02) の場合と比べて, 約20,000 $\text{m}^3$ 土砂が堆積していることが分かった。
- 対策を実施したことにより, 侵食傾向が緩和されている。
- 海上養浜の有無の差分図から海上養浜した土砂は, 概ね投入位置に留まっていることがわかる。岸側へ漂流している土砂も確認できるが, 沖側へ漂流している土砂が多い傾向にある。

3年後の沖側領域の土砂変化量の比較

左図: 岸側領域, 右図: 沖側領域

Case.NO	概要
Case01	サンドリサイクル対策(海上養浜)実施
Case02	サンドリサイクル対策(海上養浜)未実施

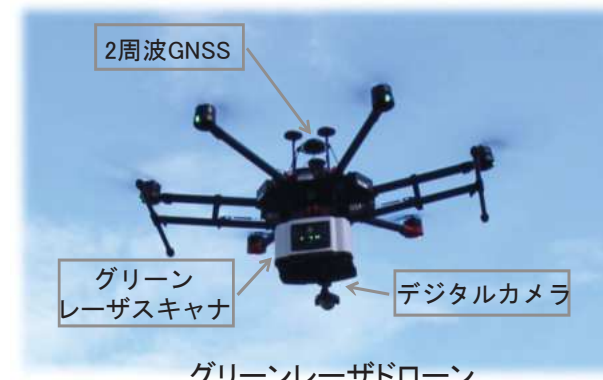
グリーンレーザドローン

⇒ R2 深浅測量：9月の測量をグリーンレーザドローン及びマルチビームにて測量

⇒ R3 深浅測量もグリーンレーザドローン及びマルチビームにて測量し、地形変化及び土砂収支を正確に把握する
