令和3年度
鳥取沿岸土砂管理連絡調整会議(中部地区)
〈要旨〉

鳥 取 県

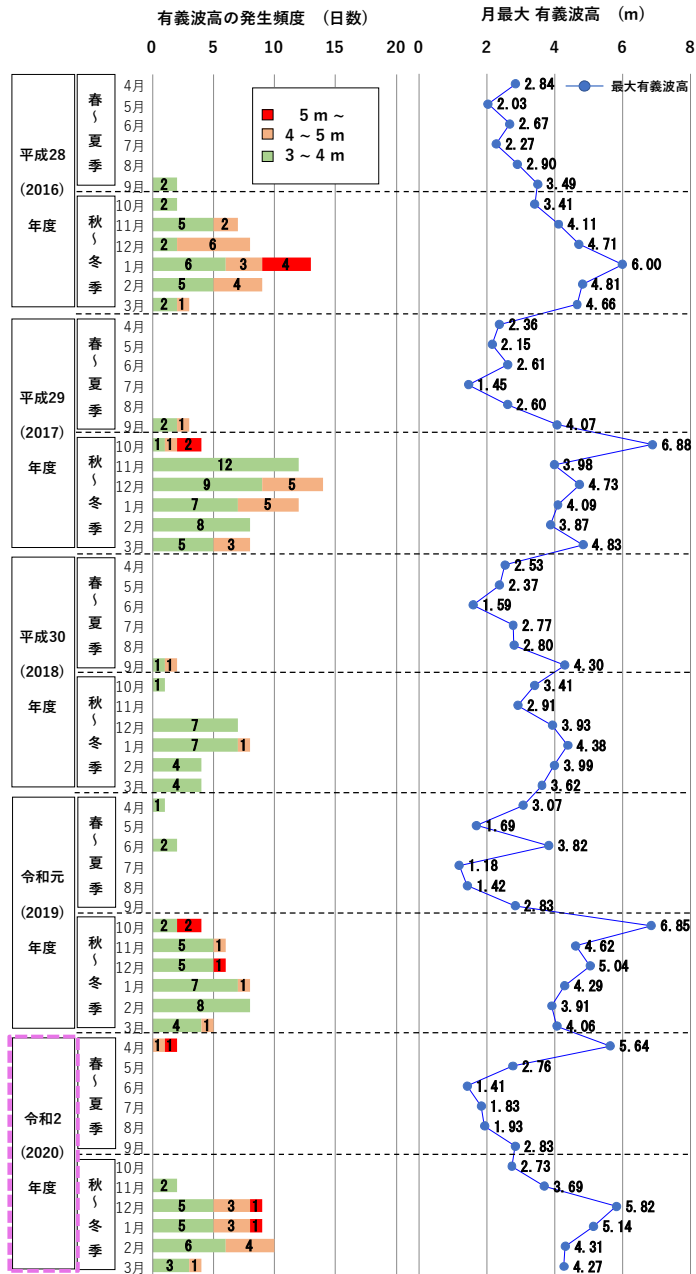
・令和2年度は4m以上の波高の出現日数が例年よりも多い傾向であった

平成28年度
 ・春～夏季:9月に高波浪が発生。
 ・秋～冬季:他年度よりも4m以上の高波浪の発生回数が多い。有義波高の最大値は1月(冬季風浪)に発生。

平成29年度
 ・春～夏季:9月に高波浪が発生。
 ・秋～冬季:他年度よりも3m以上の高波浪の発生回数が多い。有義波高の最大値(10月(台風)に発生)が最も大きい。

平成30年度
 ・春～夏季:9月に高波浪が発生。
 ・秋～冬季:他年度よりも3m以上の高波浪の発生回数が少なく、有義波高の最大値(1月(冬季風浪)に発生)が最も小さい。

令和元年度
 ・春～夏季:4月と6月に高波浪が発生。7月～9月の波浪は他年度よりも穏やか。
 ・秋～冬季:平成30年度に次いで3m以上の高波浪の発生回数が少ない。有義波高の最大値は10月(台風)に発生。

令和2年度
 ・春～夏季:4月に4mを超える高波浪が2日発生。6-10月は台風の影響がなく穏やか。
 ・秋～冬季:5mを超える高波浪が2か月連続で観測・有義波高の最大値は12月(冬季風浪)に発生。昨年よりも4mを超える高波浪の頻度が多い。

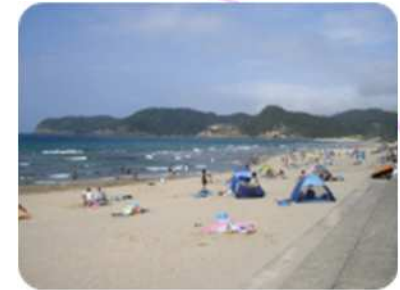
『利用』に適した浜幅 ⇒ 40m

海水浴場・地引網・キャンプ等の海浜レクリ
エーションで利用しやすい浜幅を検討。

「国土交通省港湾局監修(2005.10):ビーチ
計画・設計マニュアル(改訂版)」海水浴客の
海浜幅に対する評価より、40mと設定。

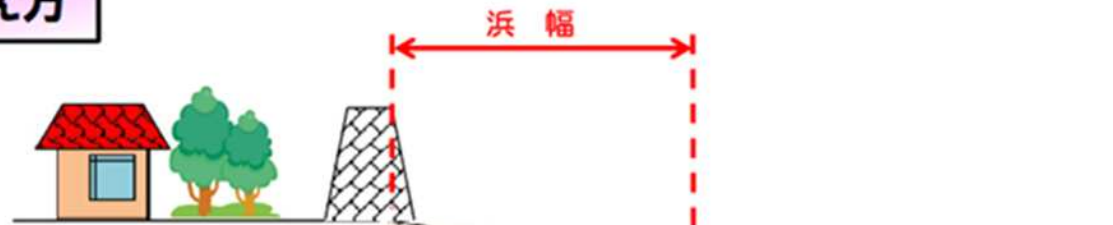
堤防の場合

浜幅設定パターン	設定方法
①施設(堤防・護岸)あり	施設の天端法肩からT.P.±0.0mまでの範囲
②施設なし (堤防・護岸隣接)	隣接する施設の法線位置(天端法肩)からT.P.±0.0mまでの範囲
③施設なし (背後地:護岸隣接なし)→鳥取砂丘	現況地形におけるもっとも海側で計画堤防高(T.P.+4.5m)相当の標高位置からT.P.±0.0mまでの範囲

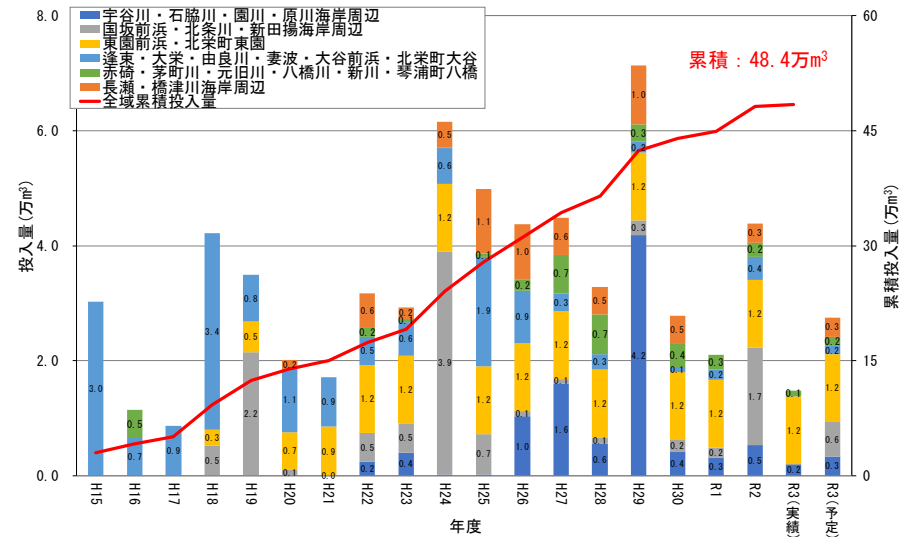
- 中部沿岸における平成15(2003)年から令和3年11月までのサンドリサイクル等による土砂移動量は、合計で約50.0万m³である。
- 天神川右岸地区(天神川河口右岸～橋津川左岸)では、砂浜が消失していたため、平成26(2016)年度以降ほぼ毎年土砂投入が実施されている。令和元(2019)年度は実施されていないが、平成29(2017)年度は10,200m³、平成30(2018)年度は5,000m³の土砂が投入されており、令和2年度は、3,300m³の土砂投入が行われている。
- 天神川左岸地区(天神川河口左岸～北条川放水路右岸)では、令和2年度に汀線が後退していた天神川河口左岸側に10,500m³の土砂投入が行われている。また、北条川放水路河口の浚渫土砂の活用し、6,400m³の土砂投入が行われている。
- 由良川左岸地区(由良川河口左岸～逢東船場)では、平成26年度以降土砂投入量が2,000～3,000m³と少なく、河口閉塞土砂や漁港の浚渫土砂を活用していることから、砂浜を維持する観点よりも港湾や河口の浚渫土砂の利活用を目的とした土砂投入であると考えられる。令和2年度では、合計で5,650m³の土砂投入が行われている。

中部沿岸における土砂投入量 令和2年度の土砂投入実績

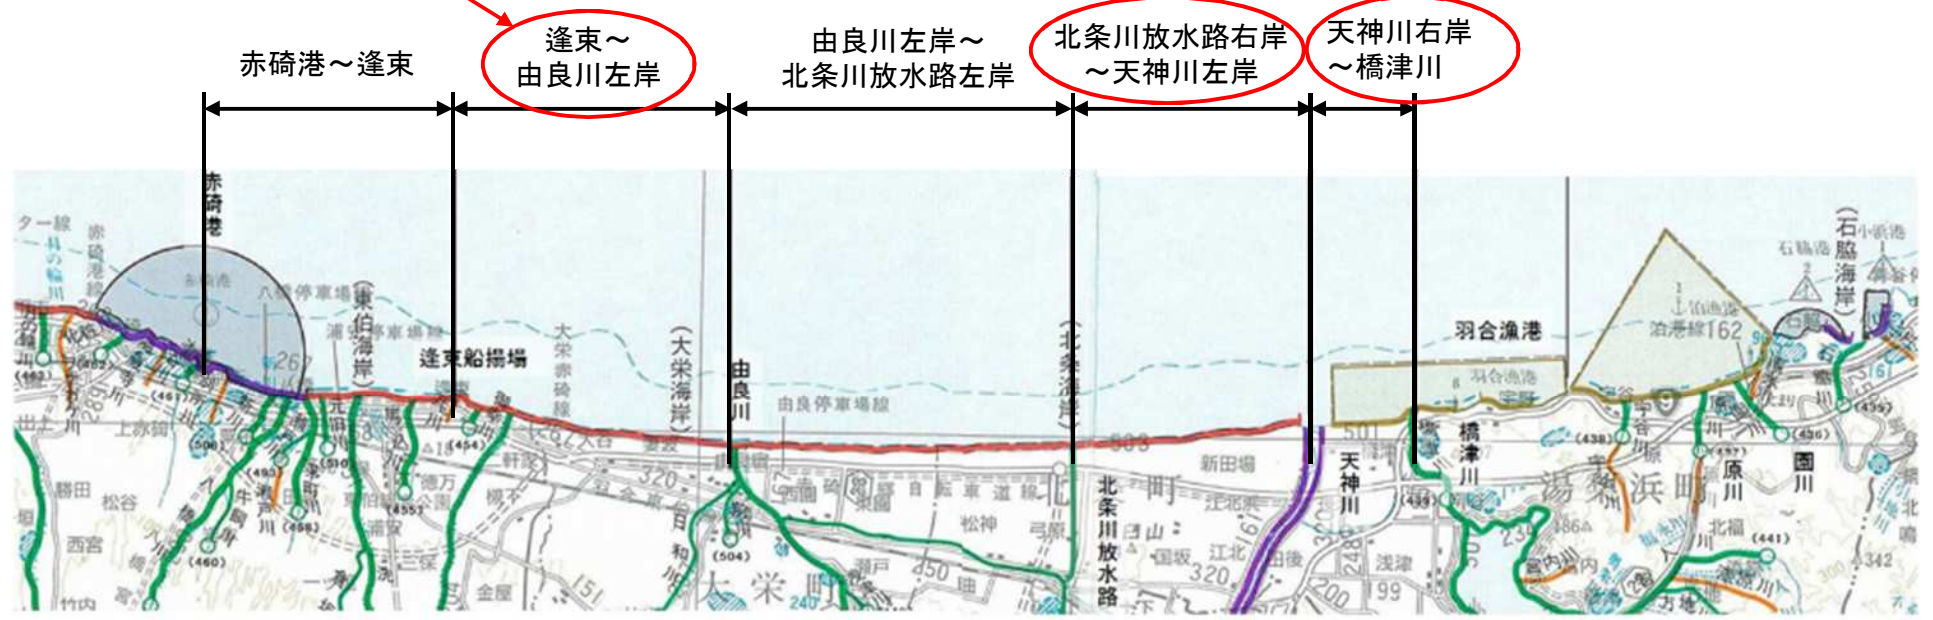
中部沿岸における土砂投入状況(土砂投入量)

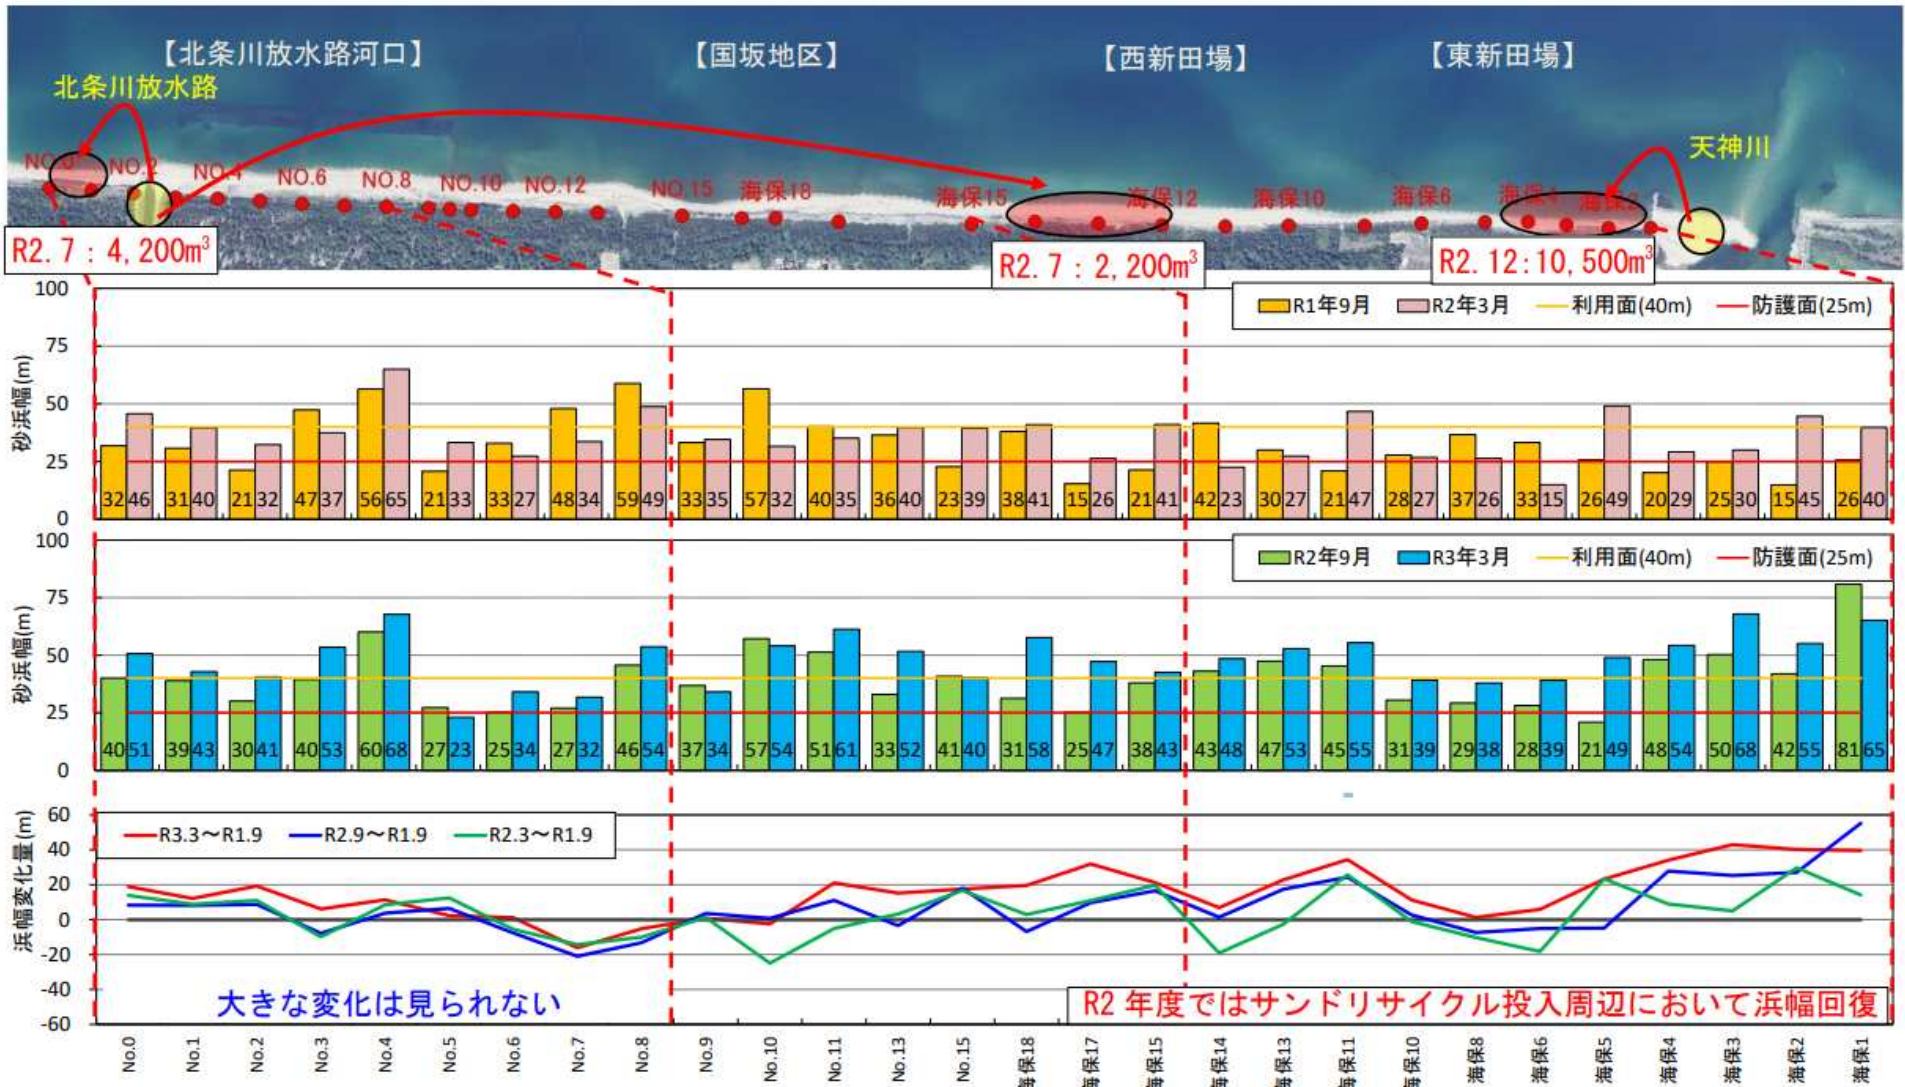
・サンドリサイクルにより、浜幅が回復している

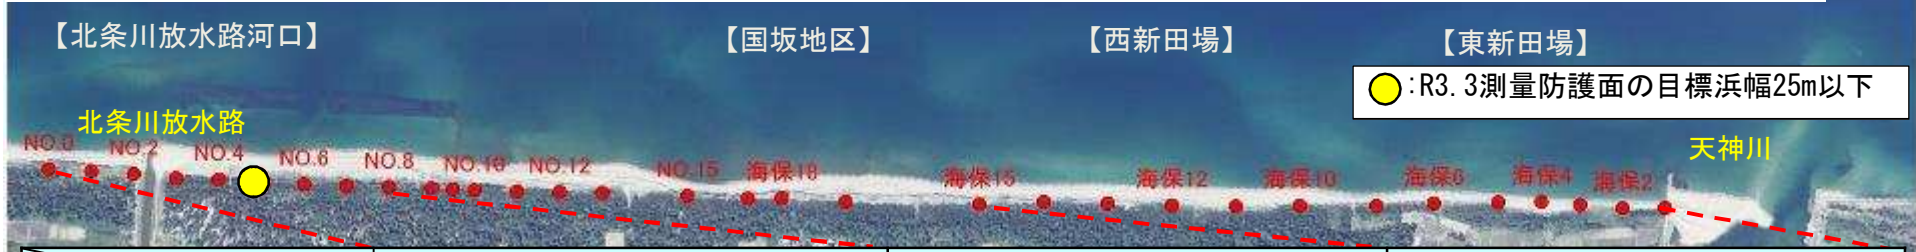
・一時的な汀線後退はあるものの、サンドリサイクルにより汀線は安定傾向となっている。

北条川放水路河口	国坂地区	西新田場～東新田場
施設整備状況	—	人工リーフ2基 (H15年度に整備完了)	—
対策実施状況	サンドリサイクル	サンドリサイクル	サンドリサイクル
利用状況	利用なし	利用なし	利用なし
長期的な地形変化(H15～R3)	サンドリサイクルにより安定傾向	安定傾向	一時的な後退がみられるが、サンドリサイクルにより安定傾向
短期的な地形変化(H29～R3)	一時的な汀線後退	季節毎に汀線が前進・後退を繰り返しており、安定傾向	一時的な汀線後退
砂浜幅(R3.3)	一部、防護面の目標浜幅25mを下回る(No.5)	防護面の目標浜幅25m確保	防護面の目標浜幅25m確保
ガイドライン策定後(15年後)の土砂管理の評価	汀線は前進・後退を繰り返しており、安定傾向	汀線は前進・後退を繰り返しており、安定傾向	汀線は前進・後退を繰り返しており、安定傾向
問題点・課題	—	—	天神川左岸側(海保2～5)における一時的な汀線後退

今後のサンドリサイクル方策の方向性
北条川放水路河口	サンドリサイクルにより、汀線が概ね維持されているが、人工リーフ開口部付近(No.5)において防護面の目標浜幅25mを下回っている箇所があるため、引き続きサンドリサイクルを行いつつ、経過観察を行う。
国坂地区	季節毎に汀線は前進・後退を繰り返しており、一時的な汀線後退が確認された場合、必要に応じてサンドリサイクルを実施する。
西新田場～東新田場	季節毎に汀線は前進・後退を繰り返しているが、令和2年度に天神川左岸側(海保2～5)において一時的な汀線後退が確認されているため、今後もモニタリングを行い、必要に応じてサンドリサイクルを実施する。

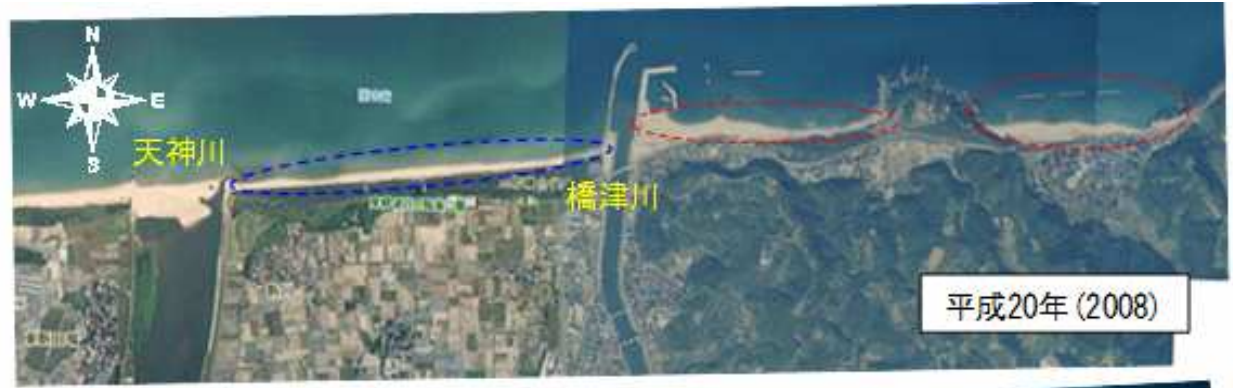
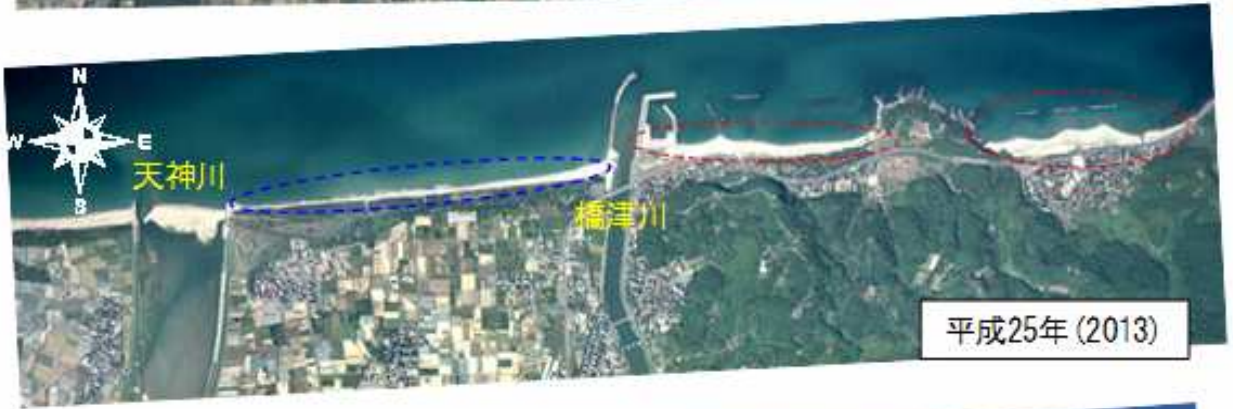
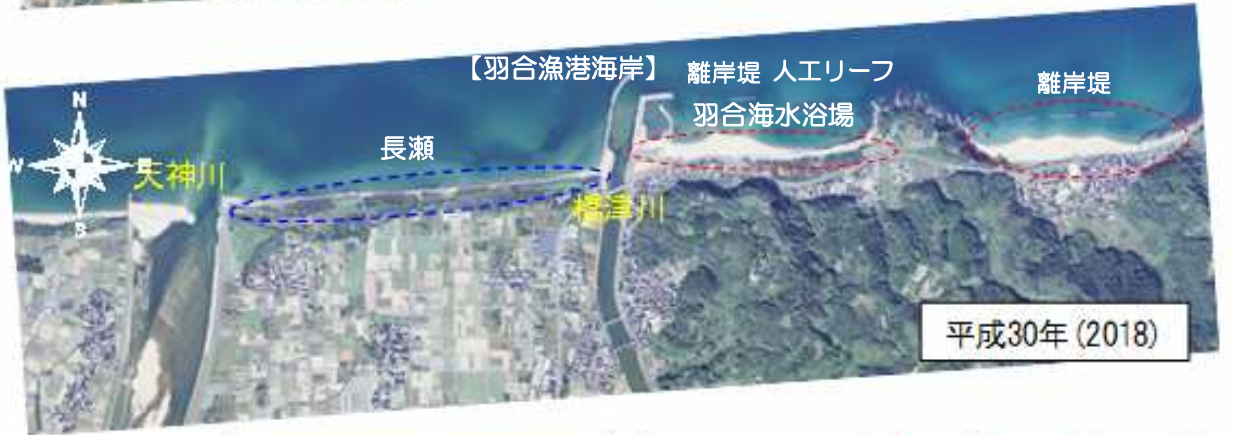
【H20 - H30年の汀線比較】

・平成30年まで侵食傾向である。

- 天神川河口右岸～橋津川左岸の汀線は、平成20年以降後退傾向にあり、海岸侵食が進行している。
- 橋津川右岸では堆積傾向。

汀線後退区域

汀線前進・維持区域
