1.2 中部沿岸の航空写真

1.3 土砂管理計画

1.5 天神川右岸地区（天神川河口右岸～橋津川左岸）

1.6 天神川左岸地区（天神川河口左岸～北条川放水路右岸）

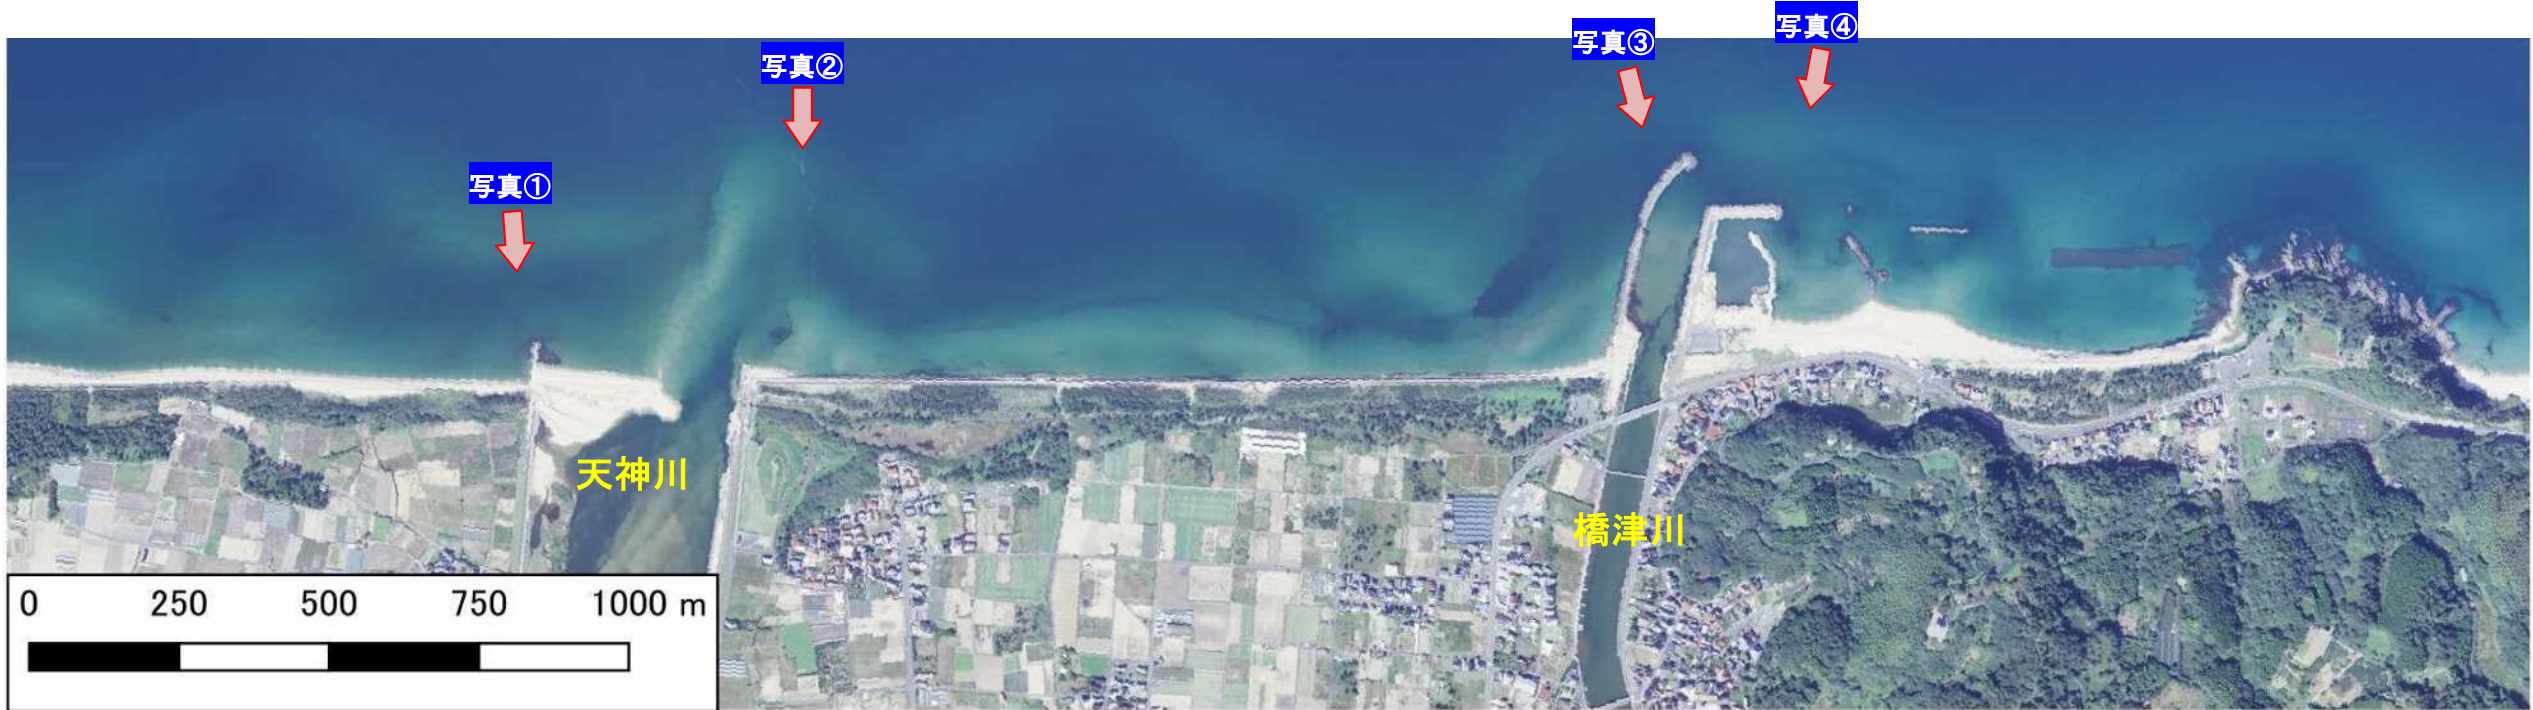
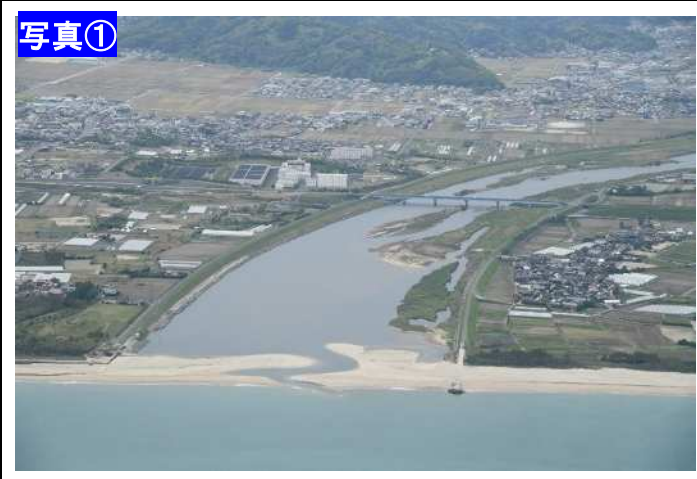
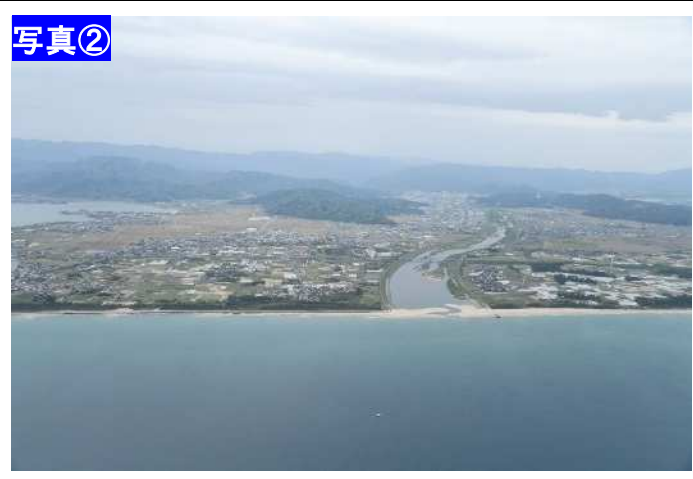
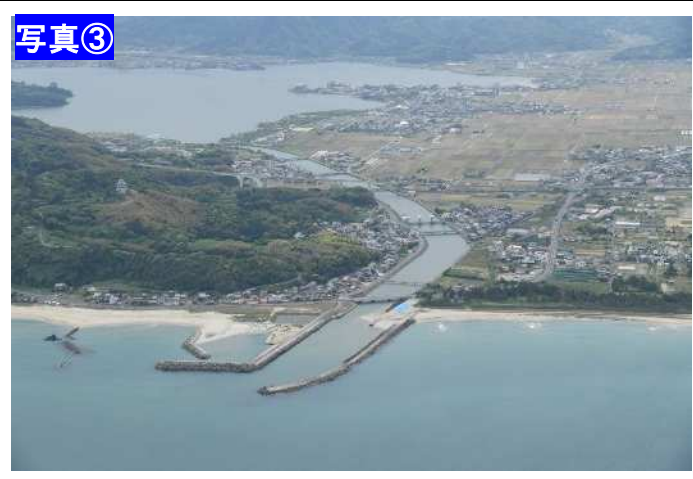
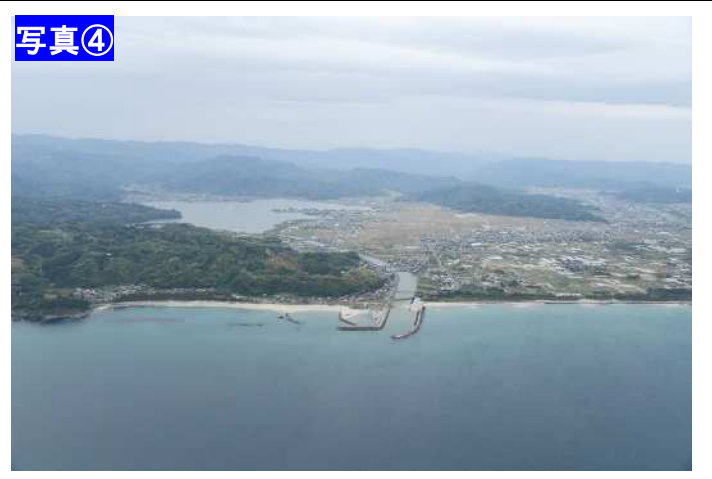
図 1.2.1(1) 中部沿岸（天神川河口右岸～橋津川左岸）の航空写真（2018年撮影）と現地写真（2021年5月撮影）

令和3（2021）年5月7日に撮影された中部沿岸（天神川右岸地区～由良川左岸地区）の航空写真を図 1.2.1 に整理した。

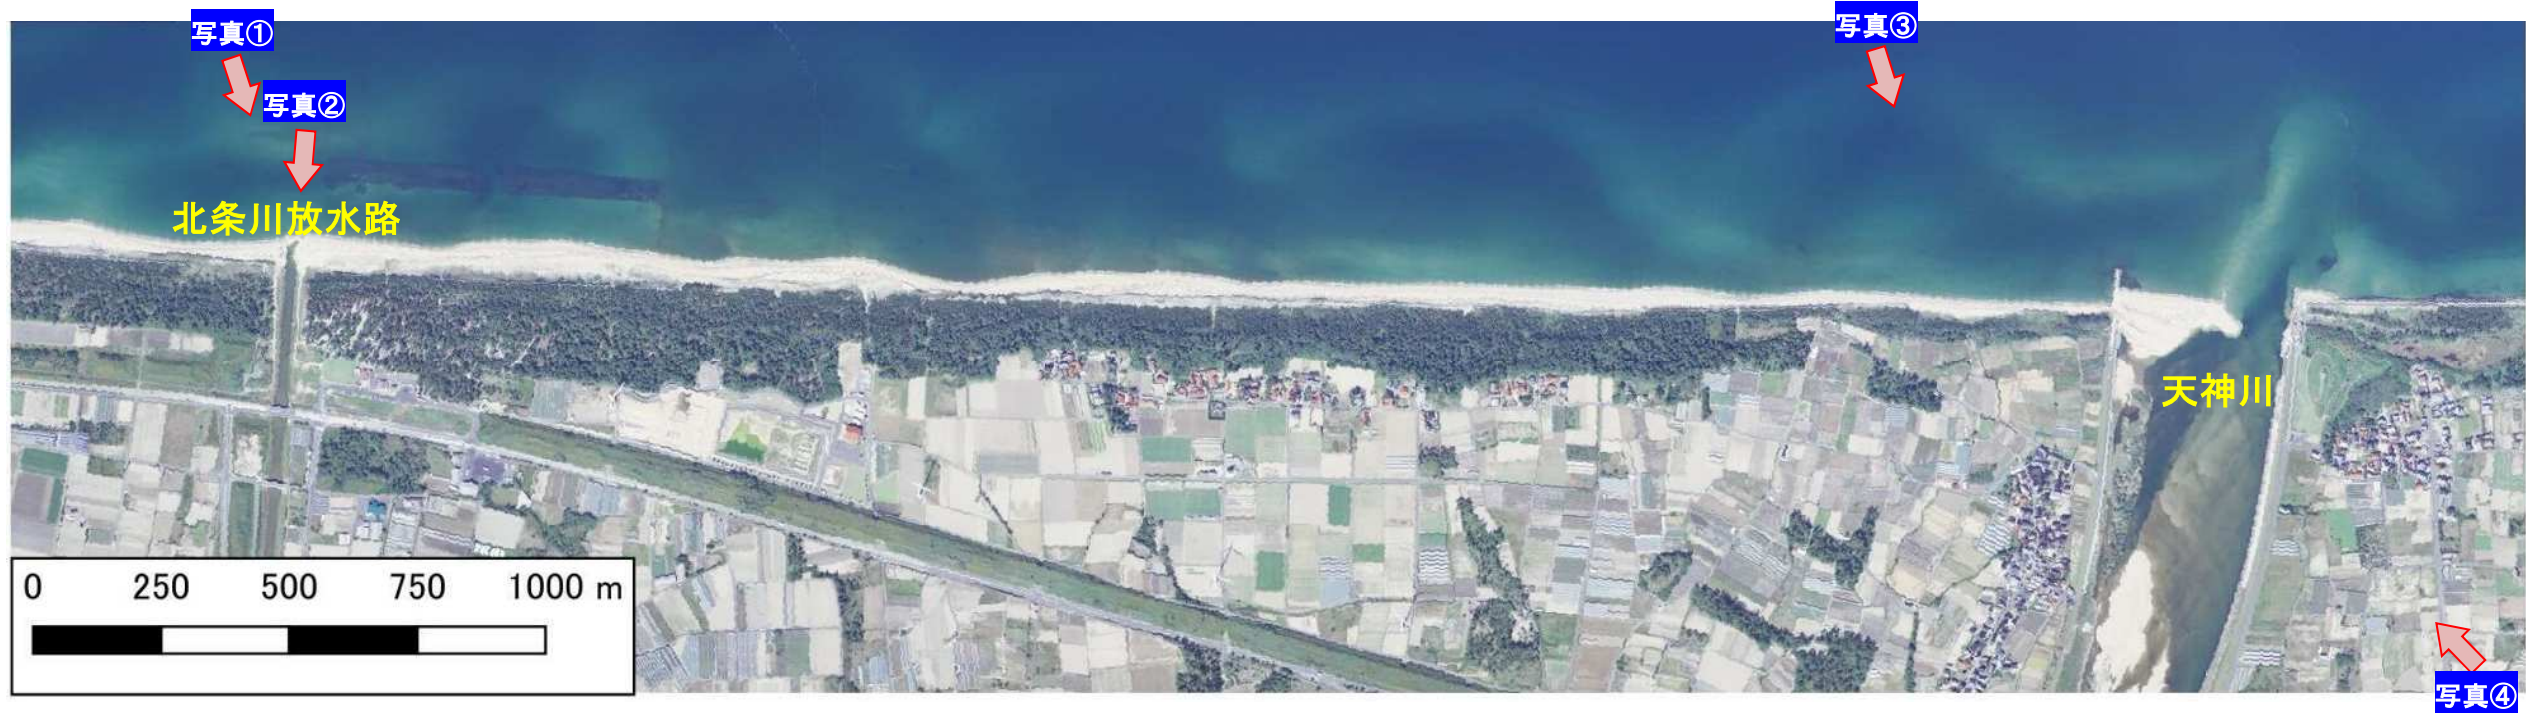
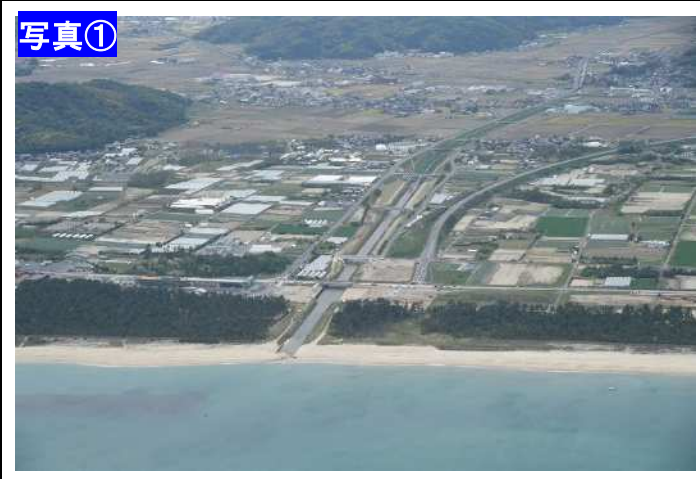
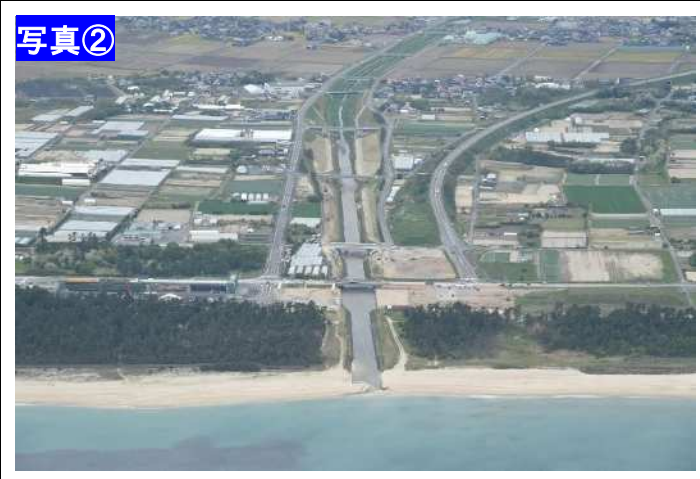
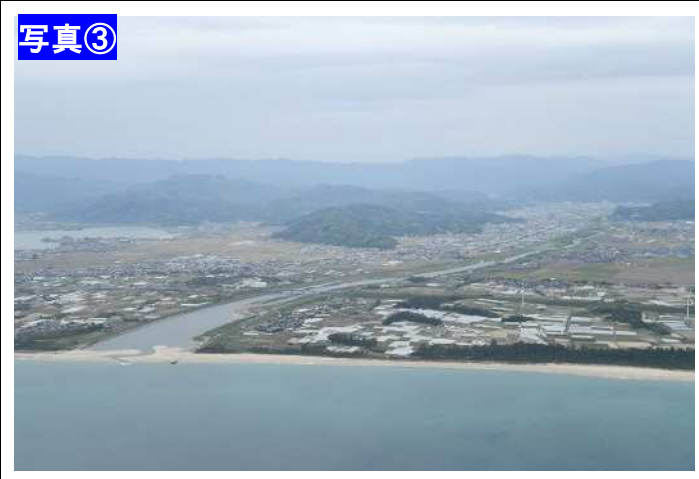
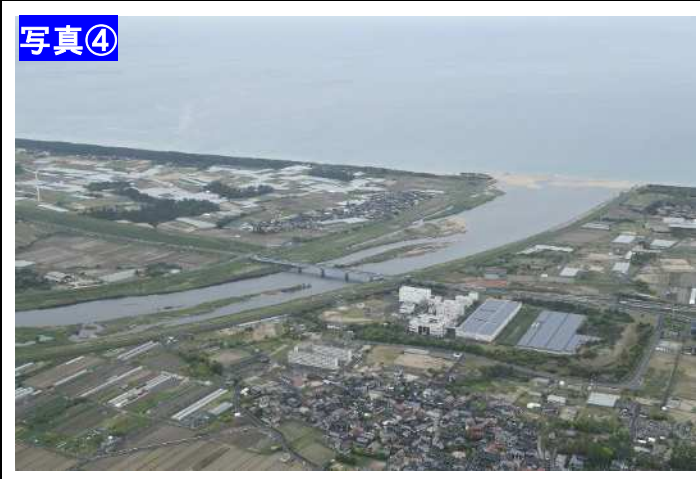
図 1.2.1(2) 中部沿岸（天神川河口左岸～北条川放水路右岸）の航空写真（2018年撮影）と現地写真（2021年5月撮影）

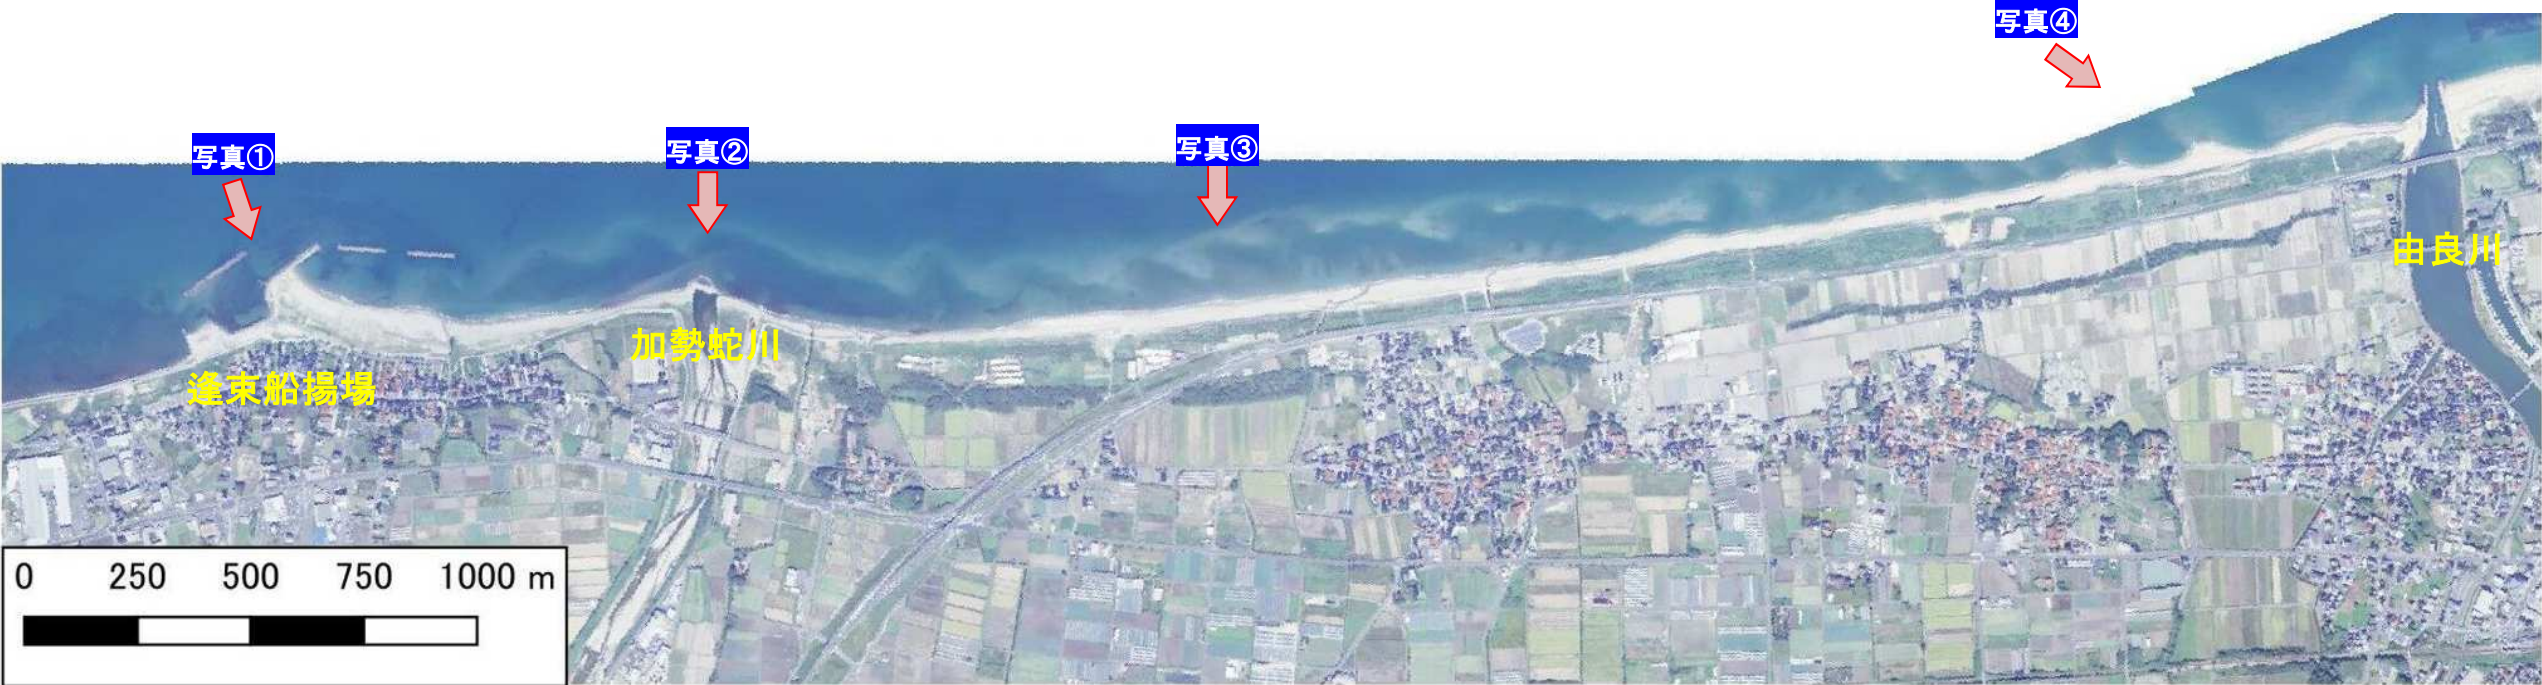
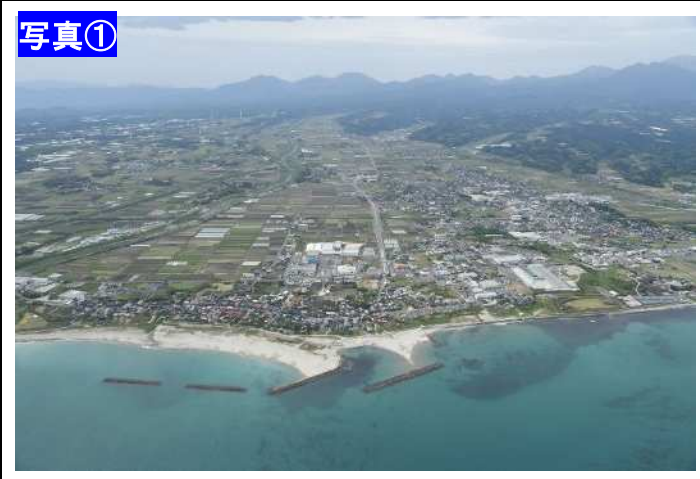
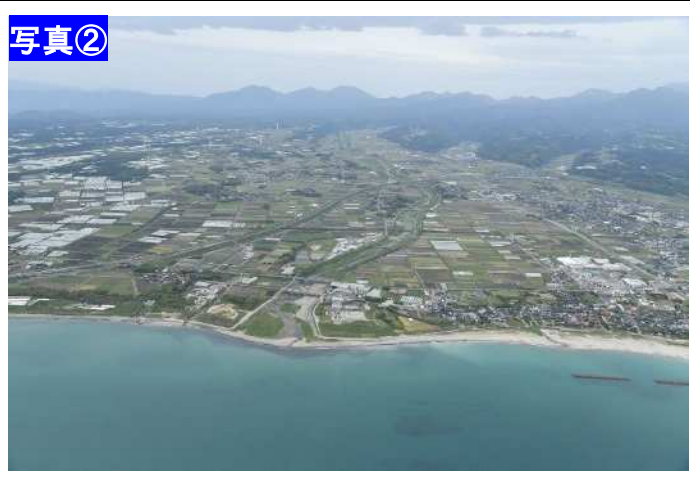
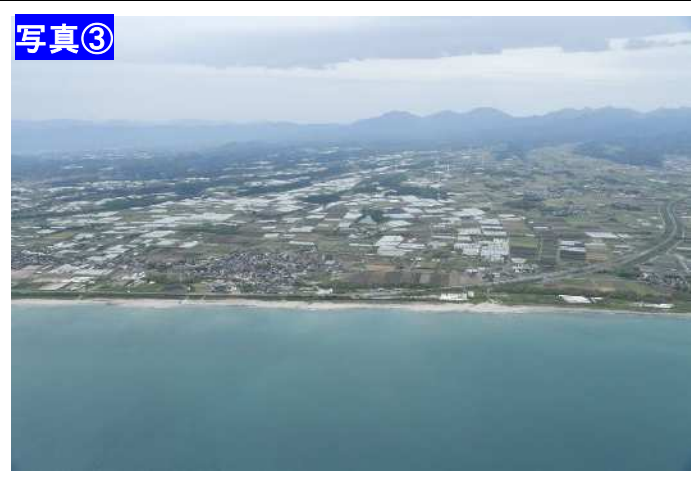
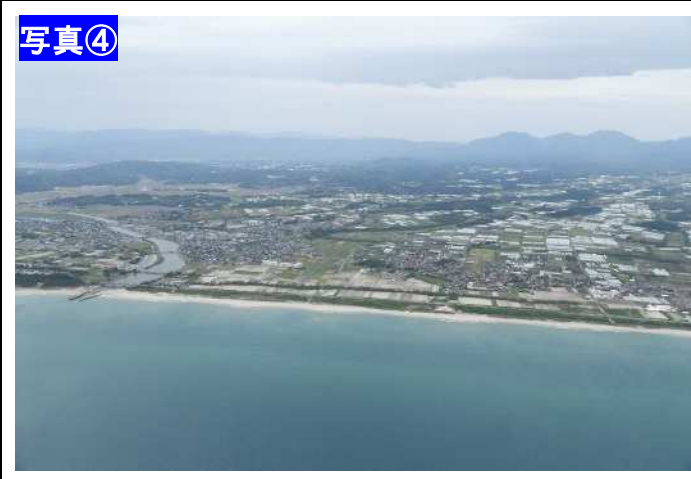
図 1.2.1(3) 中部沿岸（由良川河口左岸～逢東船揚場）の航空写真（2018年撮影）と現地写真（2021年5月撮影）

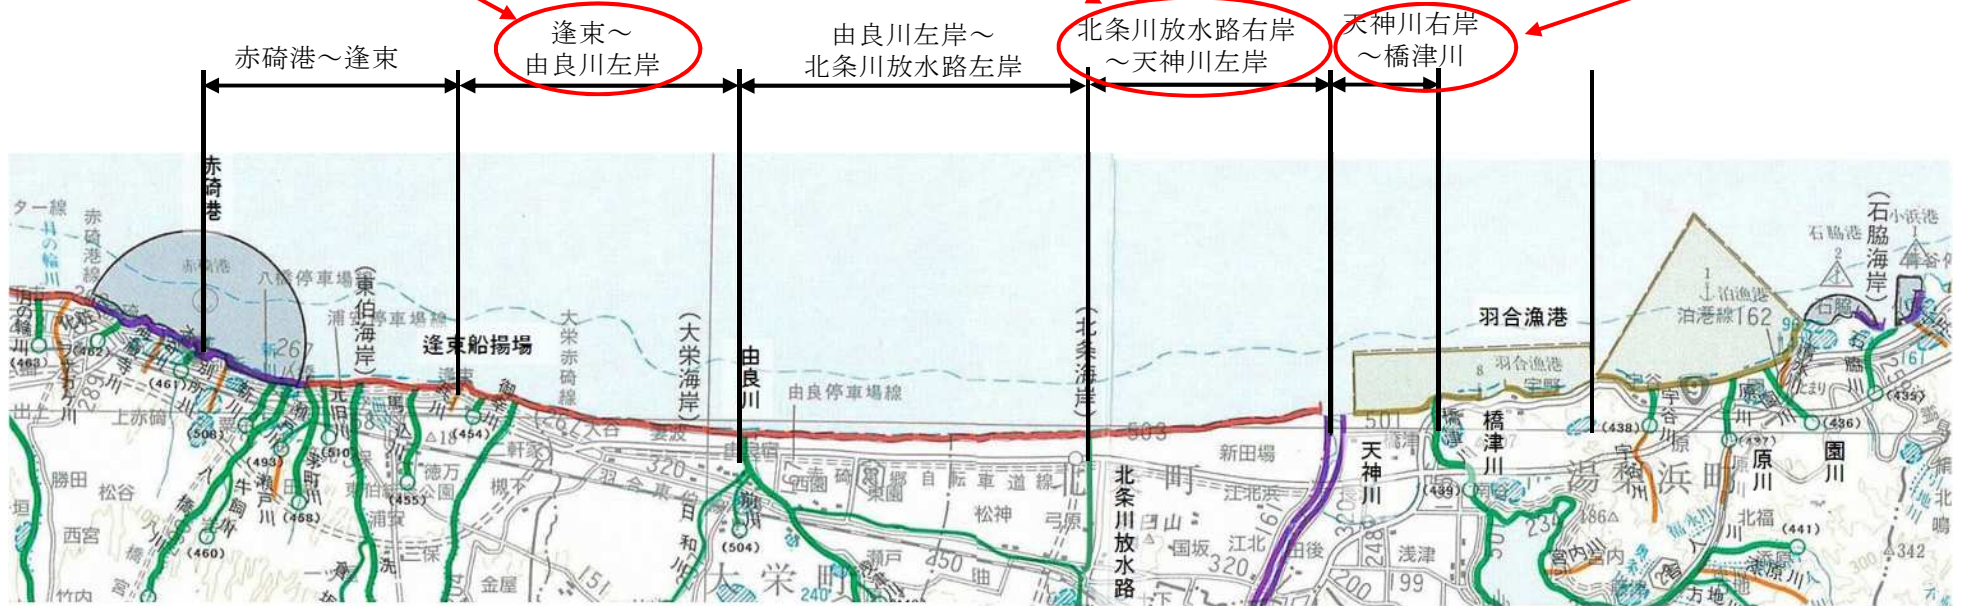
図 1.4.2(1) 中部沿岸における土砂投入状況（土砂投入量）

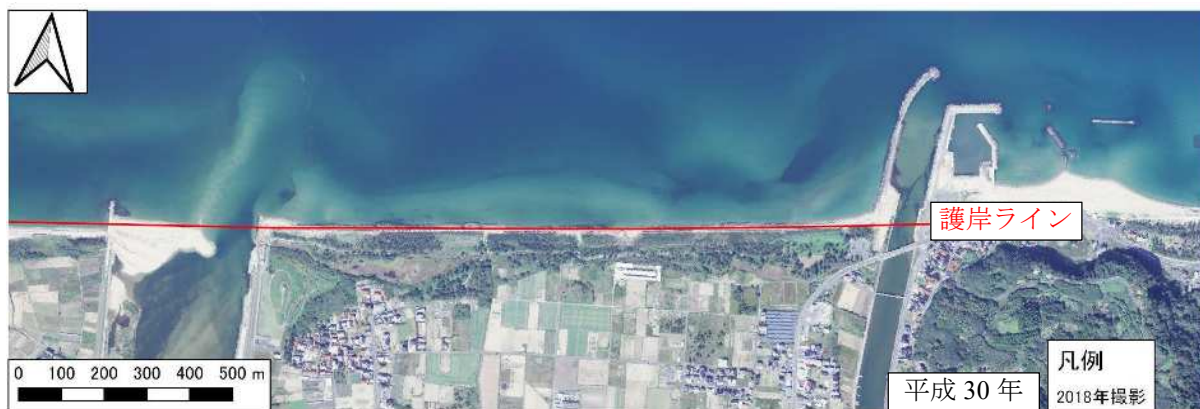
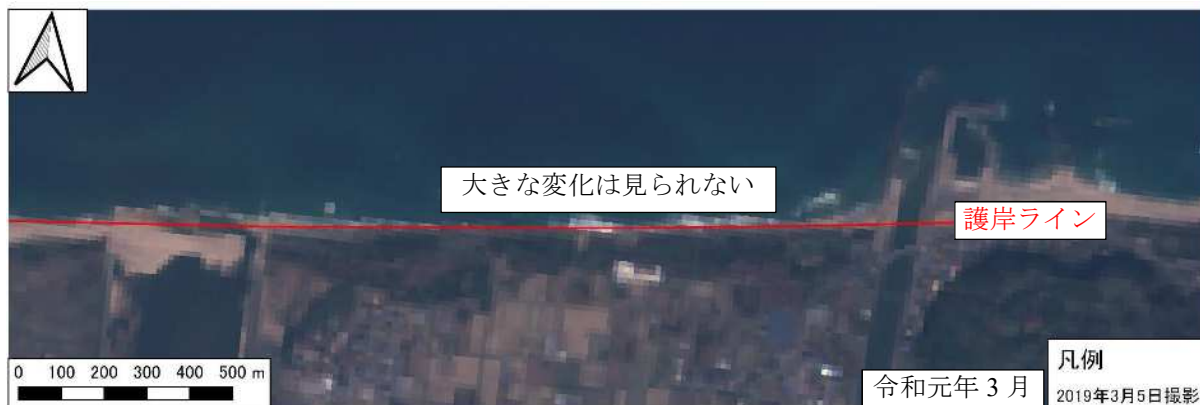
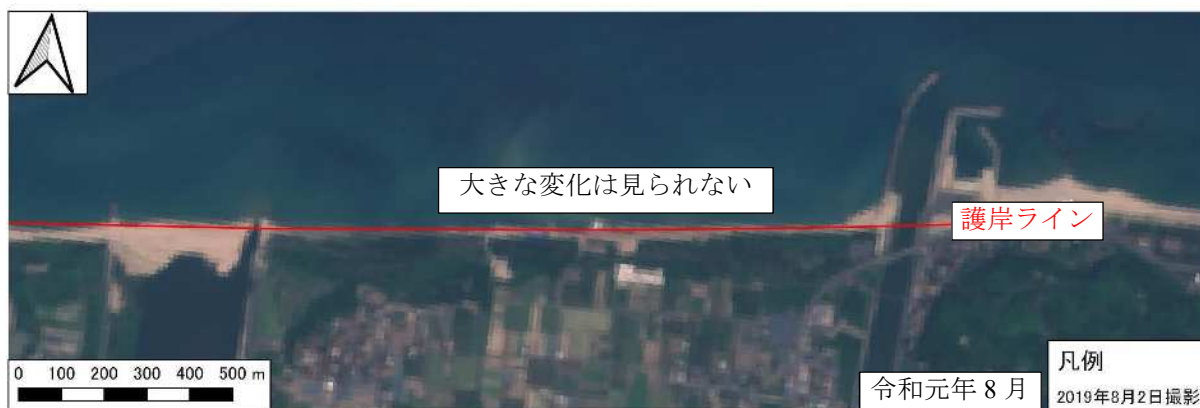
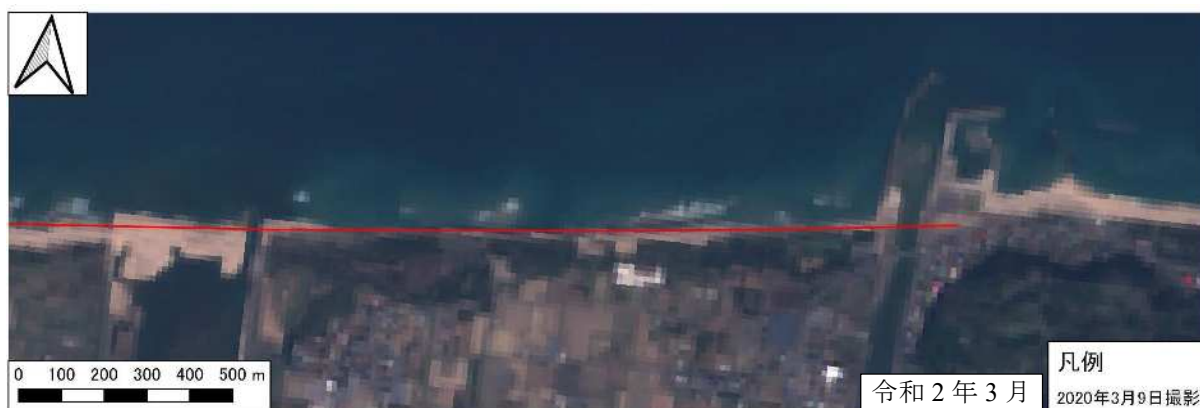
令和元年、令和2年8月の衛星画像では、平成30年空中写真と比較して汀線位置に大きな変化は見られなかったが、令和3年8月の衛星画像では、天神川河口右岸周辺において、汀線が前進している傾向が確認できた。

図 1.5.2(1) 近年の空中写真による汀線変化

天神川右岸地区では、継続的な測量を実施していないため、国立研究開発法人産業技術総合研究所が提供している衛星画像【LandBrowser】を用いて、平成30（2018）年以降の汀線変化状況を把握した。LandBrowserの衛星画像は、高頻度で更新されているが、ここでは、測量を実施している3月と8月の衛星画像を収集し（9月の衛星画像が雲かかっているため地形を把握できなかったため）、汀線変化状況を把握した。なお、衛星画像の解像度が高くないため、定性的な評価とした。

LandBrowserの概要、収集した衛星画像を表1.5.1、図1.5.2に示す。

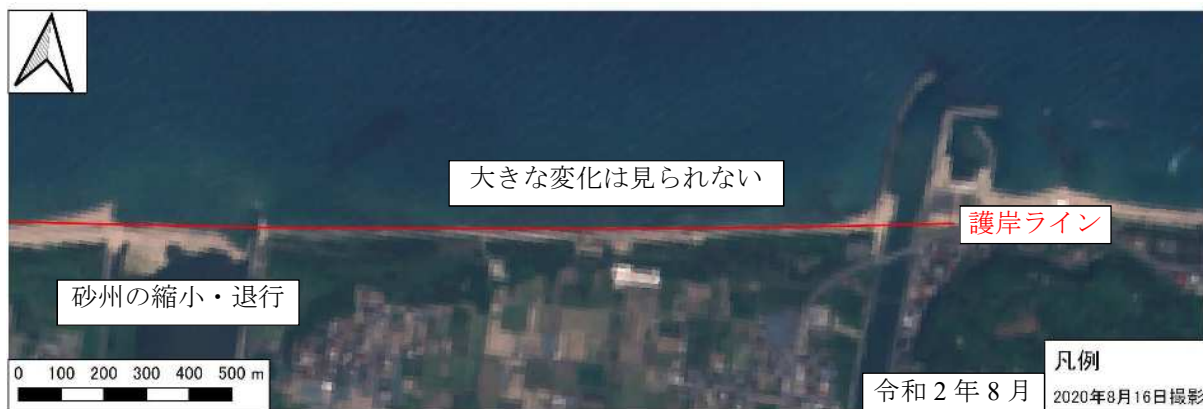
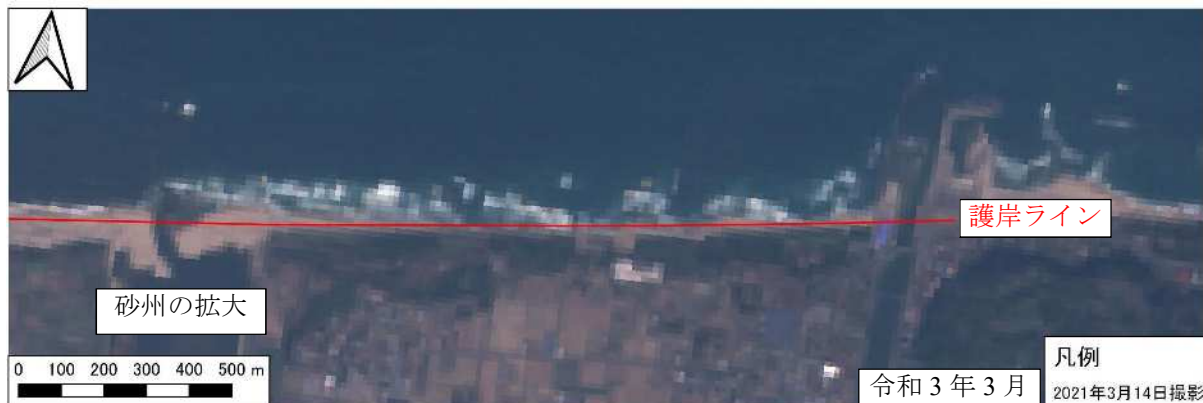
図 1.5.2(2) 近年の空中写真による汀線変化

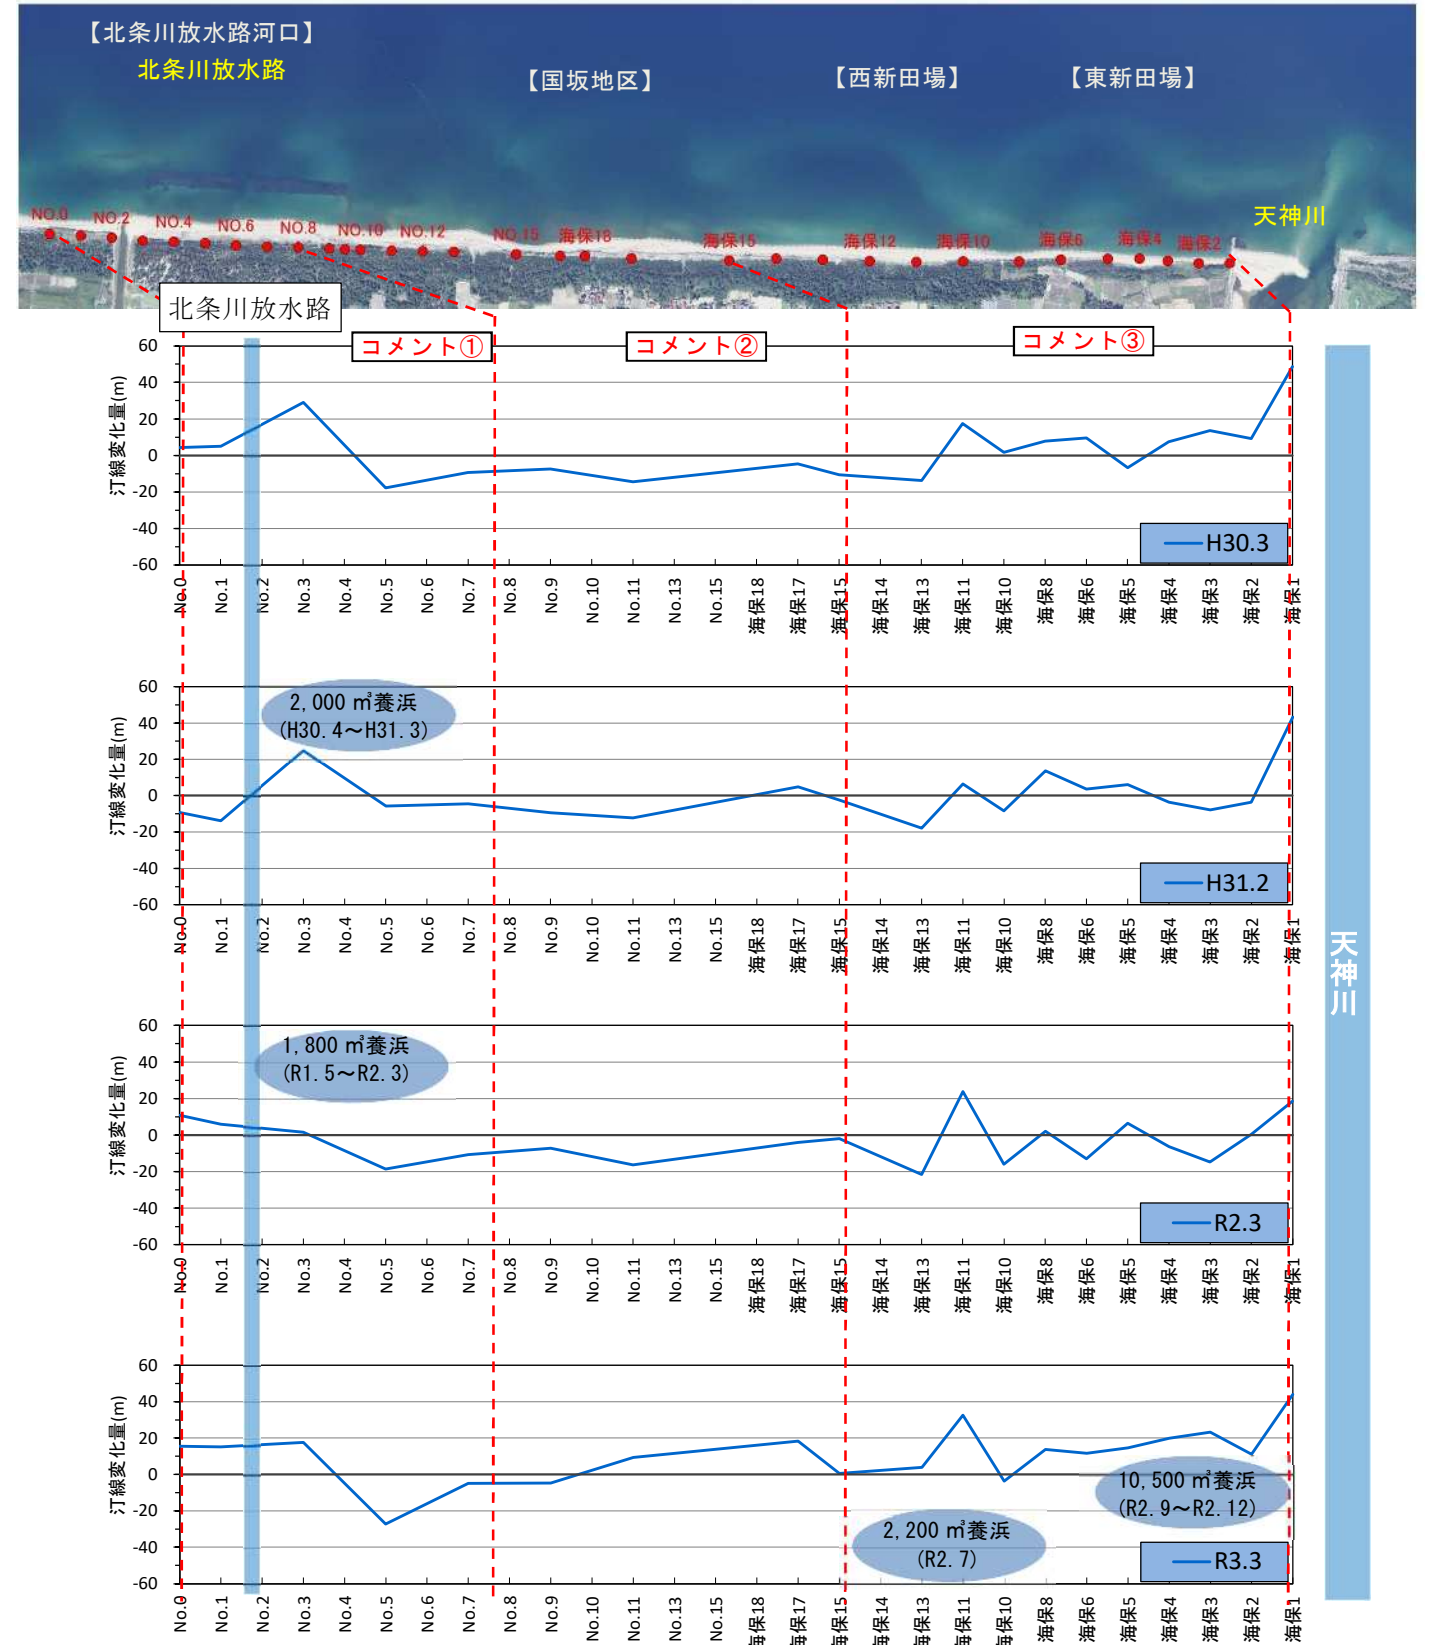
- ・ 北条川放水路河口付近では、人工リーフ及びサンドリサイクルの効果により、安定傾向にある。人工リーフ開口部付近 (No.5) において、局所的に汀線の後退がみられる (コメント①)。
- ・ 国坂地区では、平成 29 (2017) 年度～令和 2 (2020) 年度まで汀線は後退傾向にある。令和 2 年度 (令和 2 年 9 月、令和 3 年 3 月) の汀線は、平成 15 (2003) 年 9 月の測量基準まで汀線が回復・前進しているため、モニタリングを継続する (コメント②)。
- ・ 西新田場～東新田場地区では、令和元 (2019) 年 9 月の測線 (海保 2～5) において、一時的な汀線後退がみられるが、令和 2 (2020) 年 3 月では、汀線が回復している。令和 2 年度 (令和 2 年 9 月、令和 3 年 3 月) の汀線は、サンドリサイクル (10,500m³) の効果により、前進している (コメント③)。
- ・ 天神川左岸側の測線 (海保 1) では、年度によって汀線が前進・後退しており、汀線変動量が大きい。

図 1.6.1(2) 天神川左岸地区の近年の訂線変化図 (平成 15 年 9 月基準)

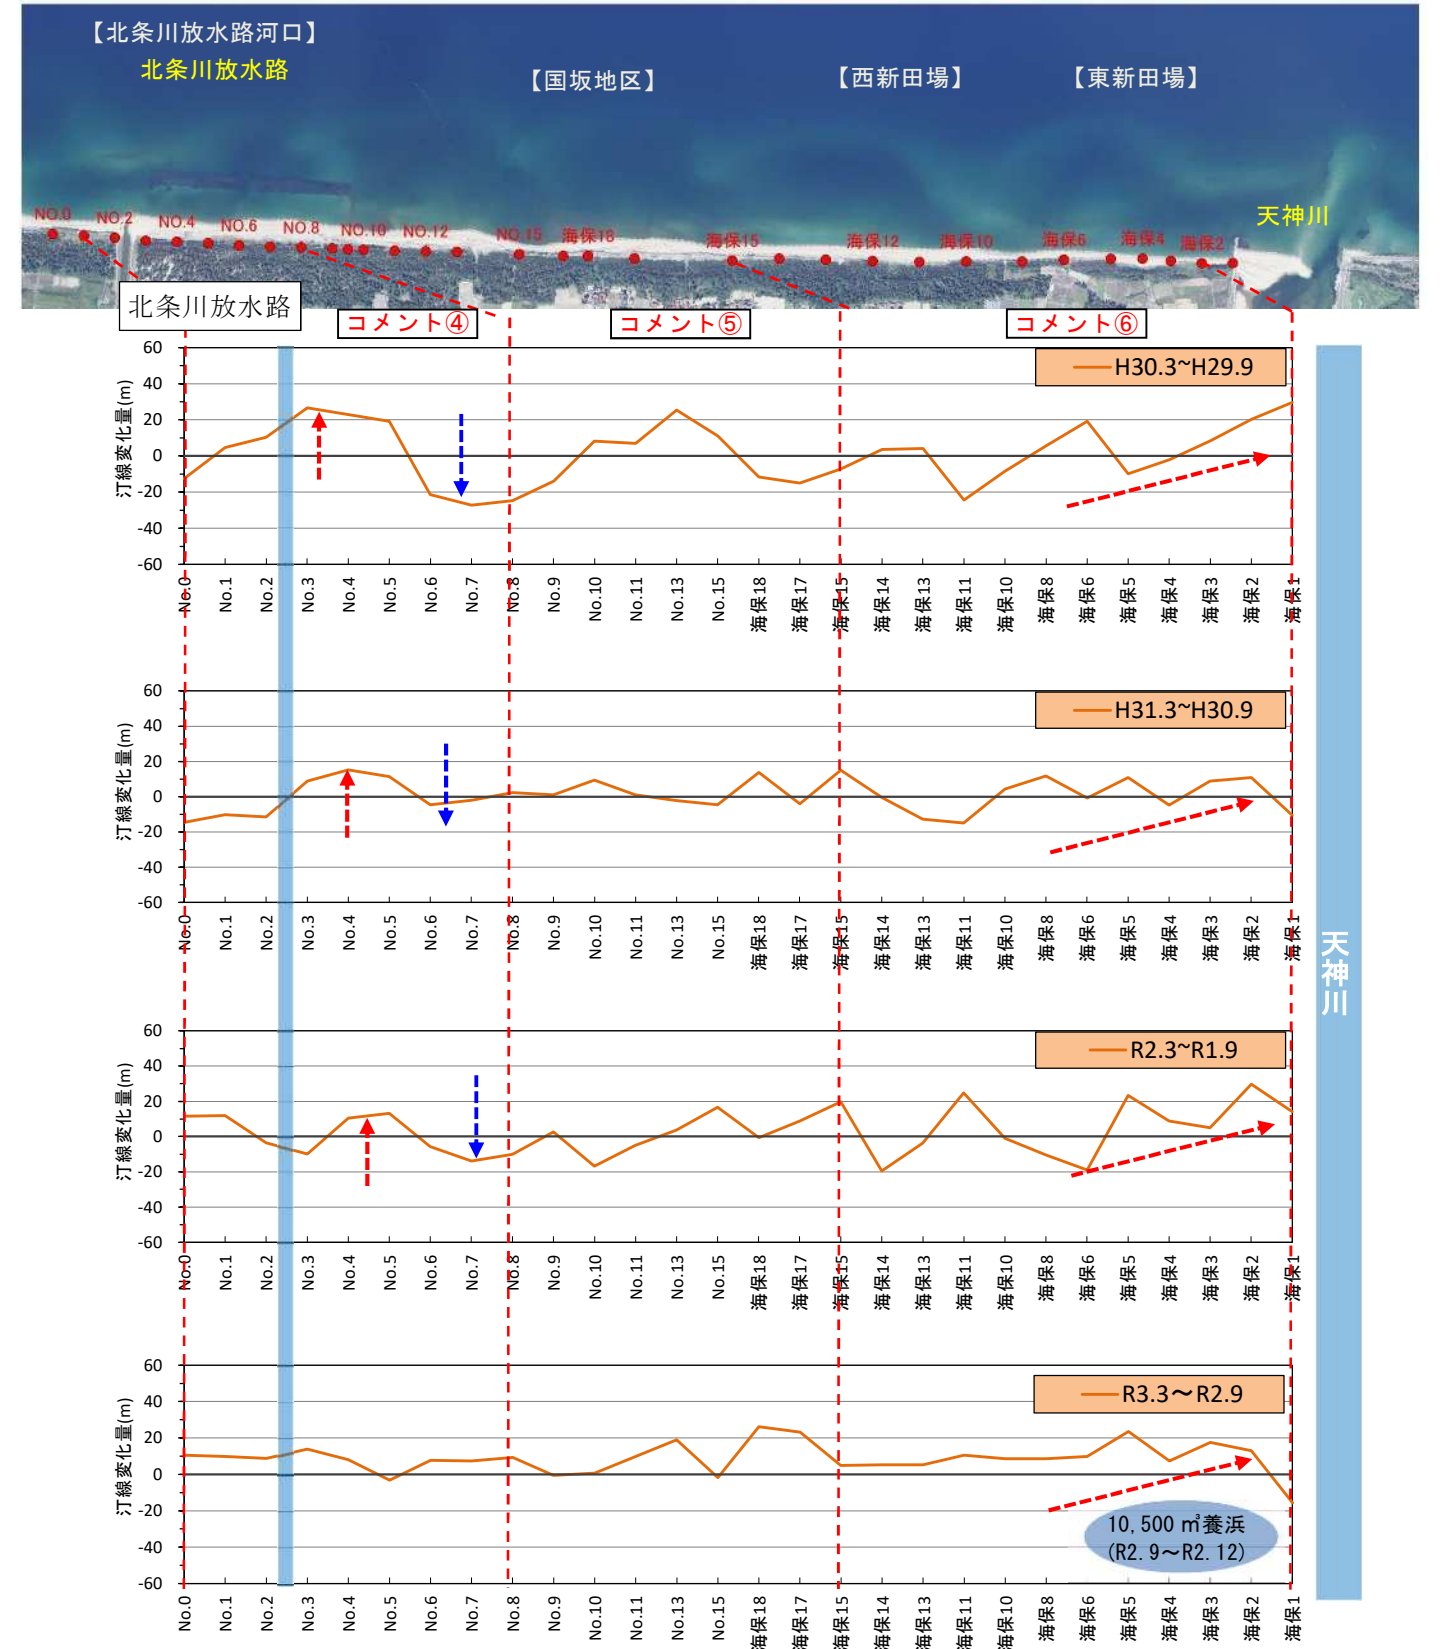
- ・ 北条川放水路付近では、夏季に人工リーフ開口部付近(No.3~5)の汀線が後退し、(No.6~8)の汀線が前進している。冬季では、人工リーフ開口部付近(No.3~5)の汀線が前進し、(No.6~8)の汀線が後退しており、季節毎に汀線が前進・後退を繰り返している(コメント④)。
- ・ 国坂地区では、季節毎に汀線が前進・後退を繰り返しており、安定傾向にある(コメント⑤)。
- ・ 天神川左岸の導流堤基部の汀線は、夏季に後退し、冬季に前進する傾向を見られることから、夏季には西向き、冬季には東向きの沿岸漂砂が卓越していると考えられる(コメント⑥)。

図 1.6.2(2) 天神川左岸地区の近年の訂線変化図 (秋から春の変化量：半年毎)

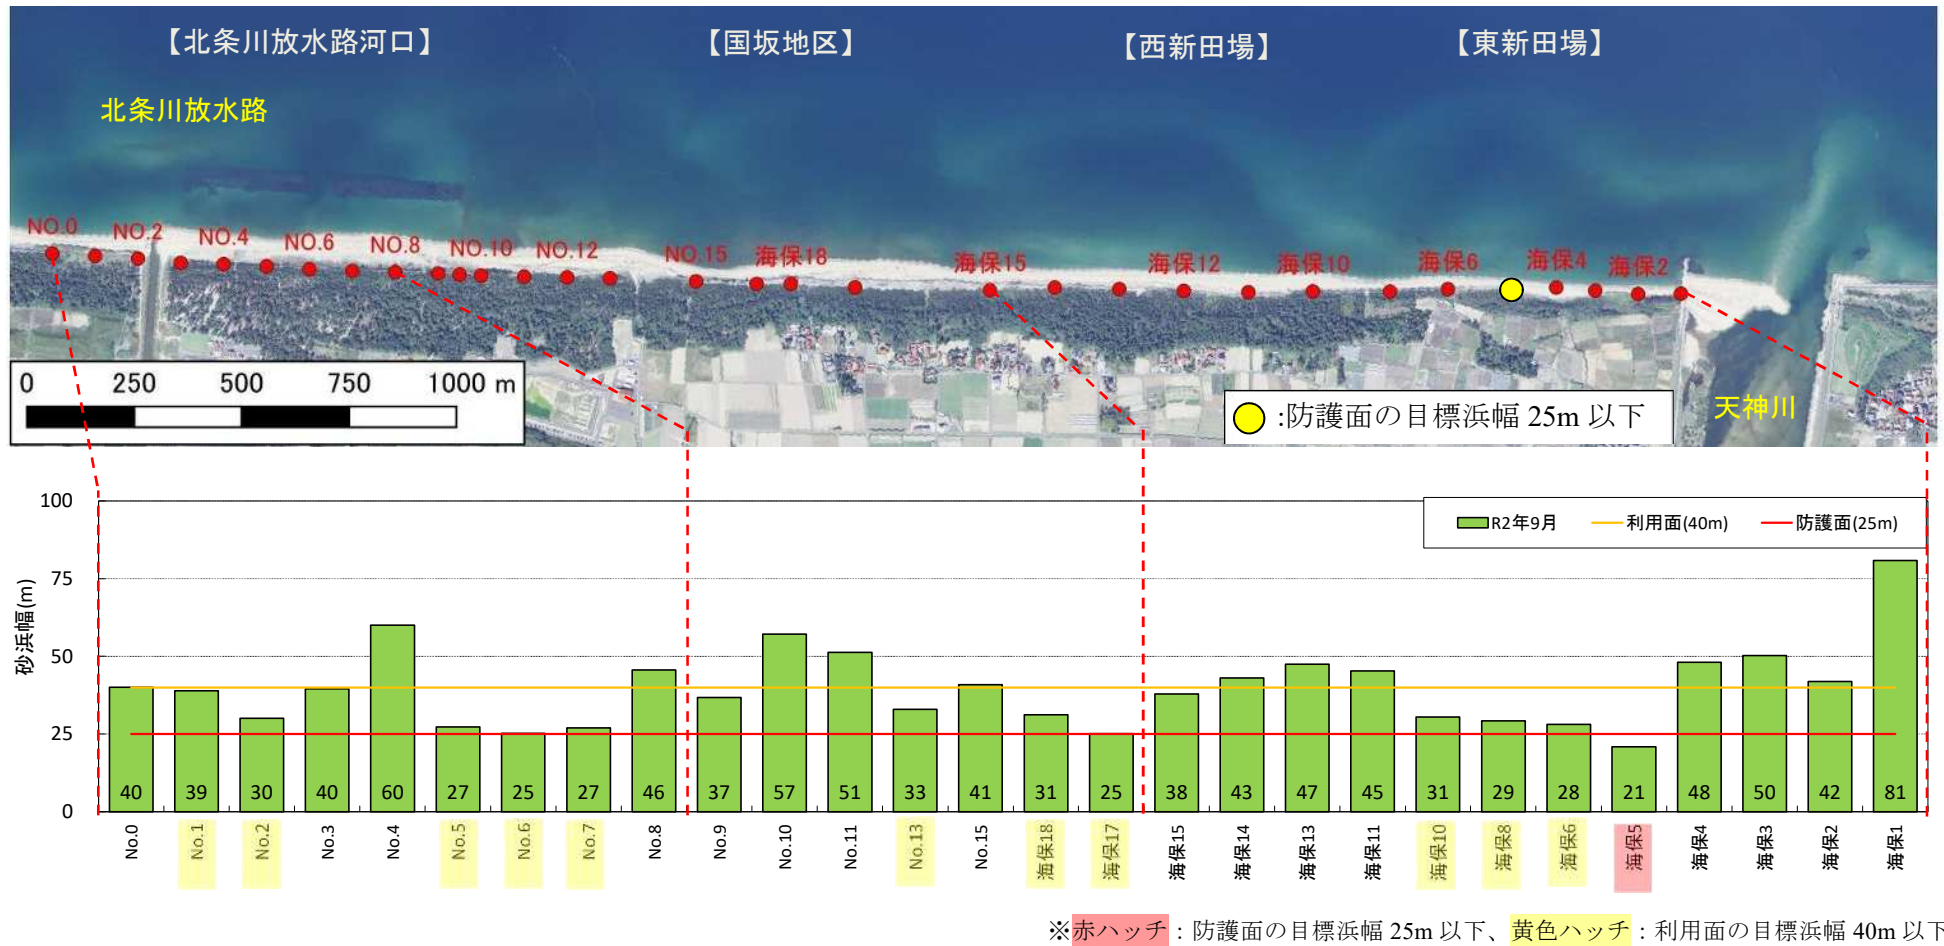
- ・ 令和2年9月測量データでは、東新田場地区(海保5)において、防護面の目標浜幅(25m)を満足していない。
- ・ 令和3年3月測量データでは、人工リーフ背後の(No.5)において、防護面の目標浜幅(25m)を満足していない。
- ・ なお、令和2年9月、令和3年3月ともに利用面の目標浜幅40mを下回っている箇所が多いが、天神川左岸地区(天神川河口左岸～北条川放水路右岸)は、海水浴場として利用されていない。

図 1.6.4(1) 天神川左岸地区における利用面、防護面の目安とする浜幅との比較 (R2年9月測量成果)

令和2年度に実施された測量データを用いて算出した浜幅と利用面(40m)、防護面(25m)の目安となる浜幅を図1.6.4に示す。また、地区ごとの最大・最小・平均砂浜幅の変化を表1.6.3に示す。

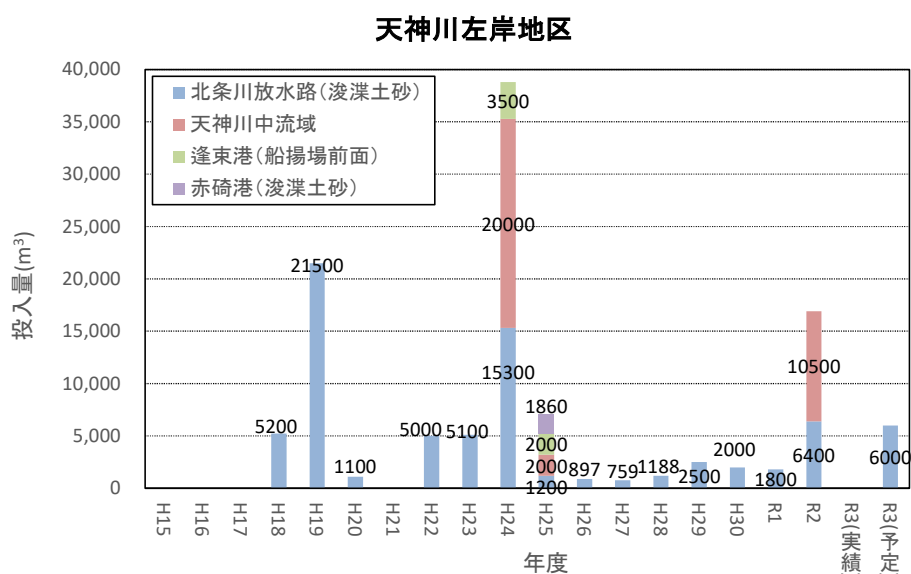
図 1.6.5 天神川左岸地区での土砂投入状況

令和2年度では、天神川及び北条川河口の土砂を活用し、天神川左岸地区で過去3番目に多い計16,900m³の土砂投入が行われている(図1.6.5)。令和元年度は、計1,800m³の土砂投入を実施しており、令和元年度、令和2年度の浜幅変化を比較し、令和2年度のサンドリサイクル効果を確認した。令和元年度、令和2年度の浜幅変化の比較結果を図1.6.6に示す。
