# 島根県普源田砦跡の発掘調査から

島根県埋蔵文化財調査センター  
角田徳幸

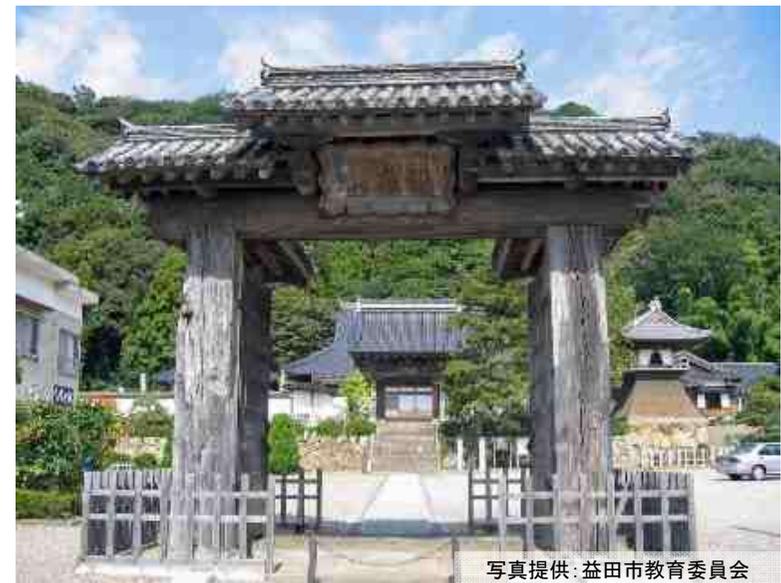
## 七尾城跡 伝大手門

医光寺総門 柱間: 約4.5m、高さ(冠木頂部まで): 約4.5m

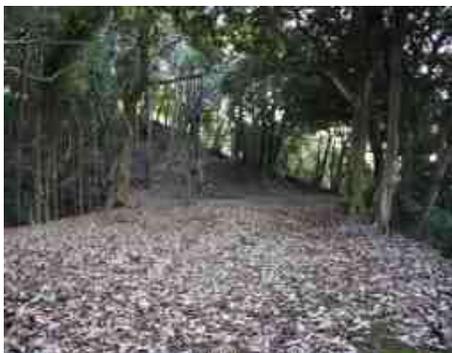
## 曲輪（厩の段）

- ▶ 急傾斜に加工した法面に守られた削平地

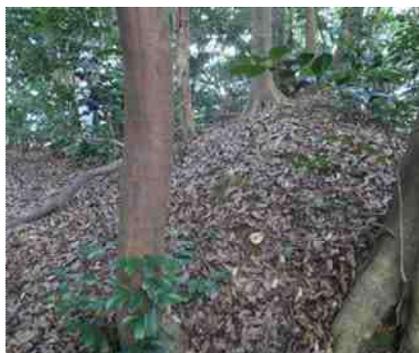
## 土塁（千畳敷）

- ▶ 土を突き固めたり削り残して築かれた土手。曲輪の端に築き防御性を高める

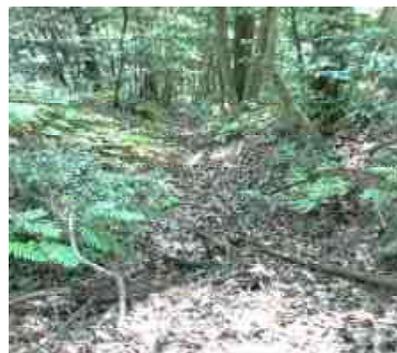
## 畝状空堀群

- ▶ 斜面や平坦面に縦堀や空堀を連続して並べた防御施設

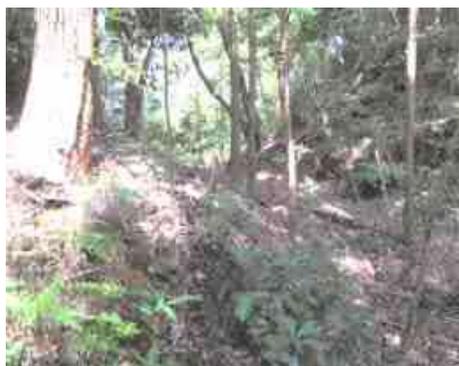
## 堀切（本丸南側）

- ▶ 尾根筋からの侵入を防ぐために掘られた堀

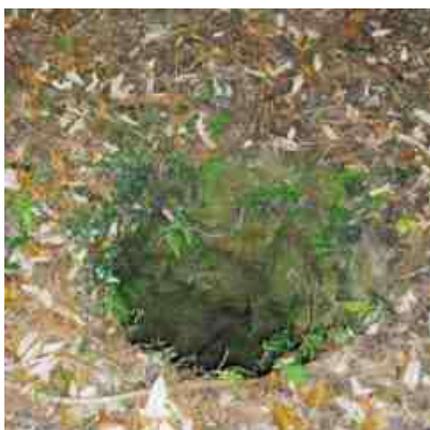
## 石積井戸跡

通称：馬釣井

- ▶ ・直径 約1.2m
- ▶ ・厩の段の近くに位置

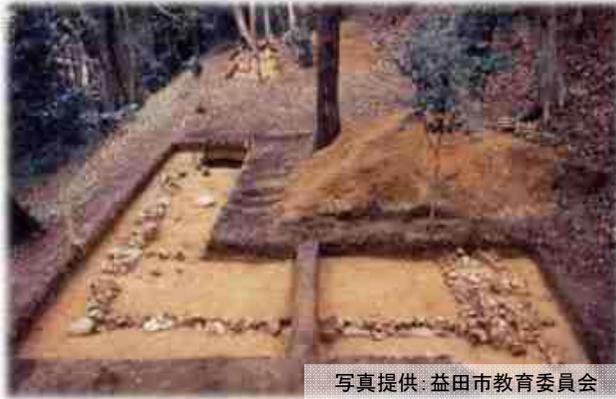
## 二の段西側 帯曲輪

- ・長辺21.7m×短辺5.0mの礎石建物跡
- ・青磁香炉・盤、青花壺蓋などの威信財的な器種や瑠璃釉小杯など希少な遺物も出土

⇒ 城への進入路を側面から見下ろす位置にあり、居住や貯蔵以外の特別な機能を兼ね備えた建物であったと推定される

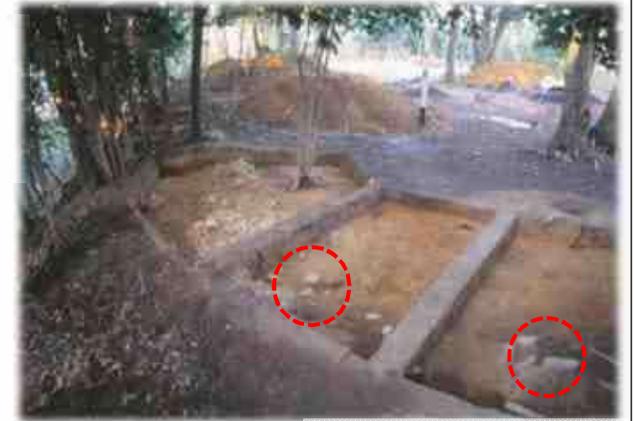
## 二の段入口の 調査

- ・曲輪の端に沿って割石が敷き詰められる  
⇒築地塀の基礎
- ・入口部に約2m間隔の集石  
⇒門の礎石の根石か

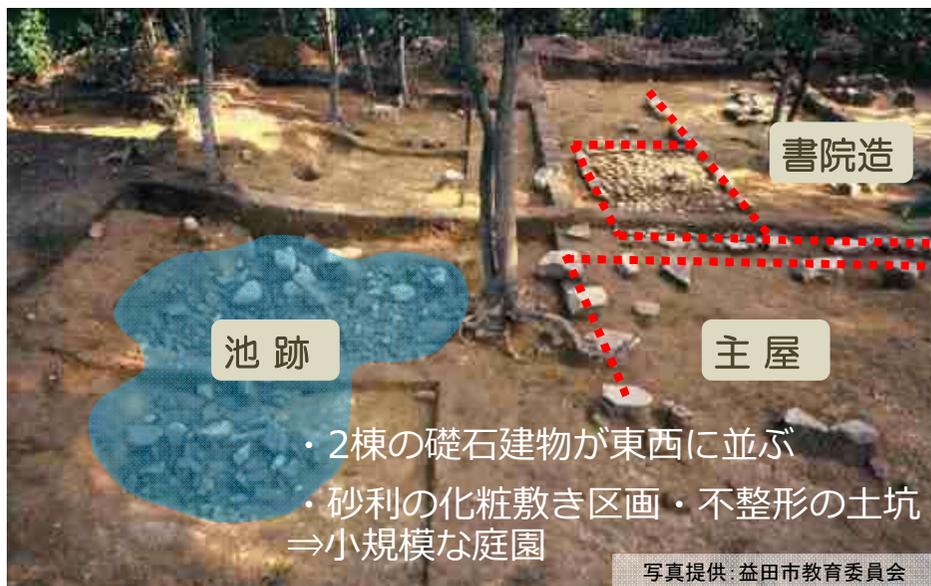
## 二の段北端の調査

- ・2棟の礎石建物が東西に並ぶ
- ・砂利の化粧敷き区画・不整形の土坑  
⇒小規模な庭園

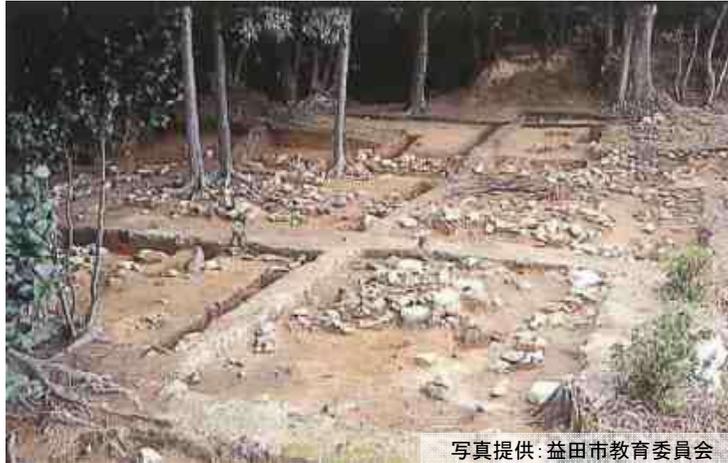
## 本丸の調査

- ・ 本丸の最深部に位置する
- ・ 8間×3~4間の礎石建物に別棟の建物が附属  
⇒ 領主が居住する建物か

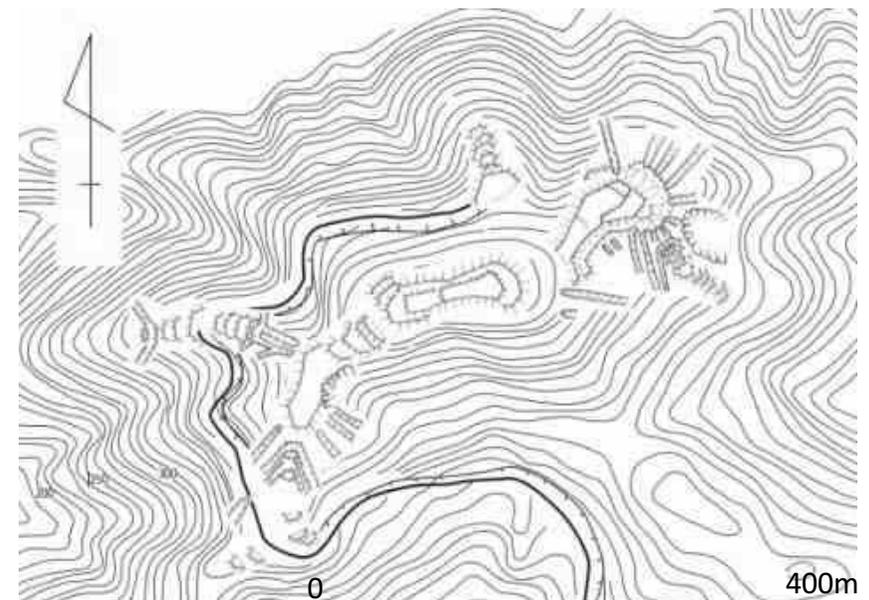
高城跡の縄張り図

標高約360m  
比高350m程度

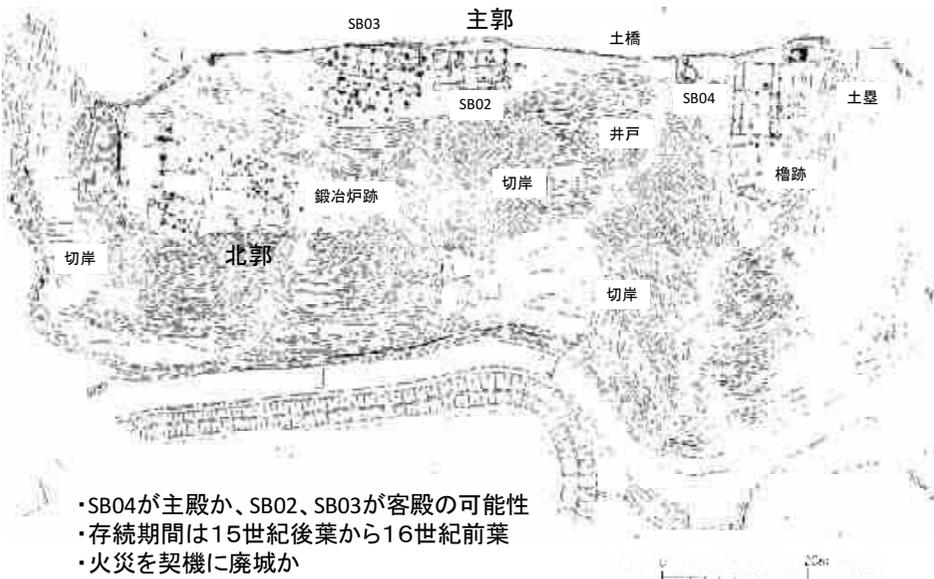
## 静間城跡の遺構配置図

- ・SB04が主殿か、SB02、SB03が客殿の可能性
- ・存続期間は15世紀後葉から16世紀前葉
- ・火災を契機に廃城か

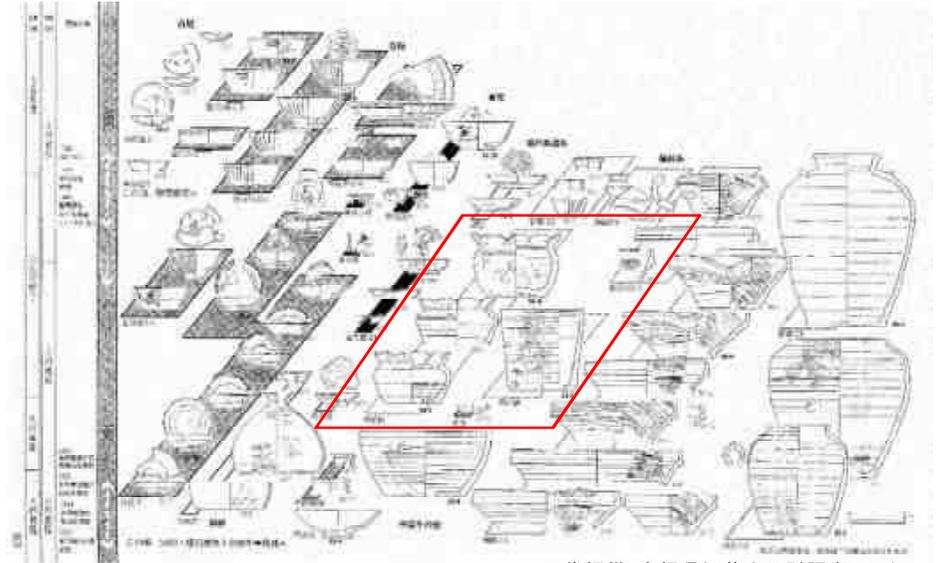
## 静間城跡出土の陶磁器

・備前系輪花鉢、筒形鉢 茶会に取り入れられた陶器の可能性
