6. 今回の地震による地盤の液状化強度増加度合いの検討

6-1. 代表地点における地震前後のボーリング調査結果の比較

7. 再度地震が起こった場合の液状化の想定

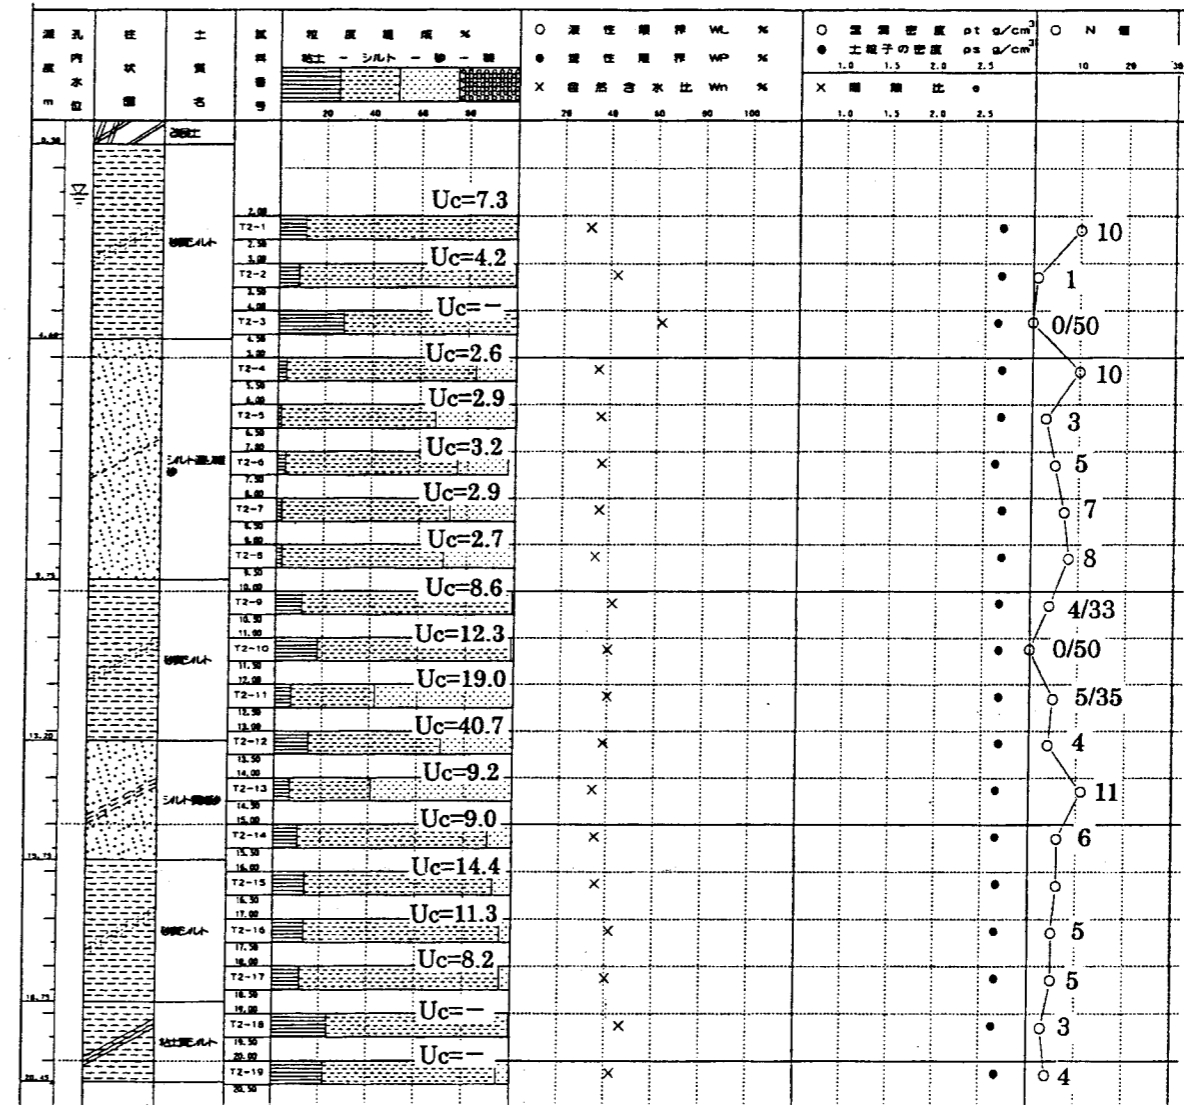
図 6-1. 6 地震前後の地盤状況比較図 (竹内団地)

<竹内団地：地震前後の柱状比較図>

左の 60-06 孔は、昭和 60 年に実施したもので、右の竹内-2 は、地震後に実施したものである。なお、この 2 地点は、現地の作業スペースの関係で過去の報告書の位置図と比較すると約 10m 程度離れた地点となっている。

GL-11m 付近までに分布する埋土層について、地震前後での N 値の変化を比較すると、竹内-2 では、GL-2m で N=10 とやや大きな値となっていているが、その下では N=0~1 と小さく、前後で有意な差は見られない。以深の沖積層についても同様である。

60-6 のデータによると、砂分の混入は 1~10% 未満であり、シルト分が 80% 程度を占めている。含水比は 33~52% 程度、湿潤密度 1.69~1.70、間隙比 1.38~1.42 である。

竹内-2 のデータでは、埋立土の上部と下部で粘土分、砂分の混入率がことなるが、均等係数は Uc=2~4 程度と粒径がよく揃っている。

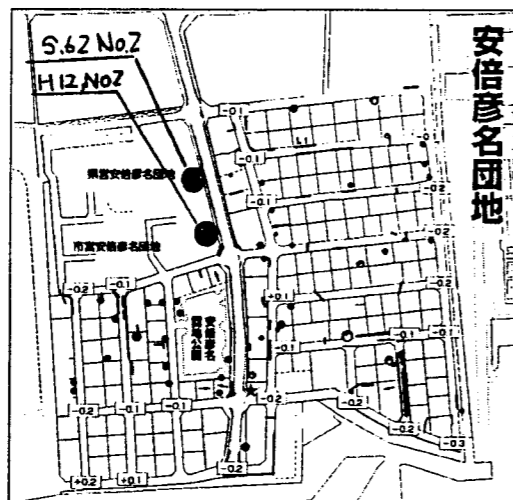
図 6-1.10 地震前後の地盤状況比較図（安倍彦名団地）

＜安倍彦名団地：地震前後地盤状況の比較＞

左の S62-NO.2 孔は昭和 62 年に実施したもので、右の H12-NO.2 孔（安倍彦名-2）は、地震後に実施したものである。

いずれも GL-9m 付近以浅が埋立土と想定され、砂質土を主体としている。両者の地点間距離は 50m 程度と離れている。このため、地震前後の地盤強度の対比は難しいが、N 値で比較する限り、地震後では GL-2~4m 付近で N 値 12~20 と大きな値になっている。地震前データは敷地造成直後のものであり、その後のアパート建設工事等の影響や両地点での埋立材料特性の違いなどの影響も考えられる。）

竹内団地以外の団地についても、地震前後に実施したボーリング調査結果を比較して図6-1.9～図6-1.11に示した。昭和団地および安倍彦名団地の表層付近において、若干、N値の増加傾向がみられるが、これは調査位置の違い等によるばらつきとも考えられる。

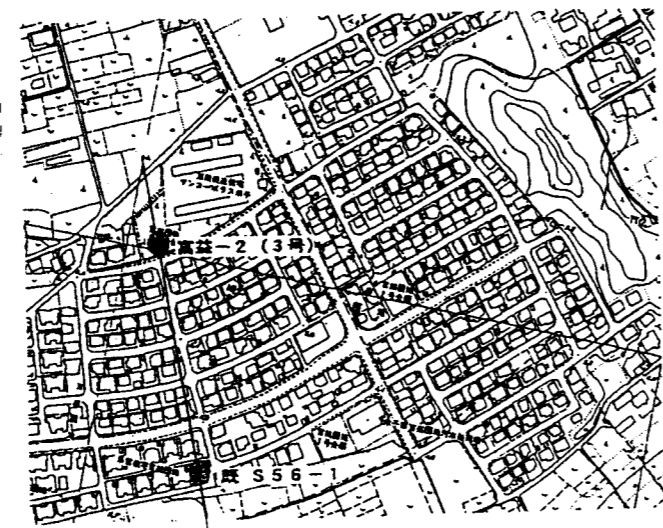
図6-1.11 地震前後の地盤状況比較図（富益団地）

＜富益団地：地震前後地盤状況の比較＞
 左のS56-1孔は昭和56年に実施したもので、右の富益-2孔は、地震後に実施したものである。両地点とも今回の地震での被害は発生していない。
 両者とも砂丘地の造成地に位置しており、砂を主体とし、N値はいずれも深度方向に大きくなる傾向を示している。両地点間距離は、160m程度である。（なお、富益-2の粒度試験データによると大略、砂分が90%程度を占め、均等係数は2~3程度と粒径は良く揃っている。）
