＜巻末資料 目 次＞

＜巻末資料－１＞：液状化を生じた各地区の埋立履歴

1. 液状化を生じた各地区の埋立履歴

本章では、平成 12 年鳥取西部地震に伴う液状化により被害の発生した 5 団地、2 干拓地および米子港について、旧地形図および過去の空中写真より判読した埋立履歴等をまとめた。旧地形図・過去の空中写真より判読した埋立履歴を以下に示す。

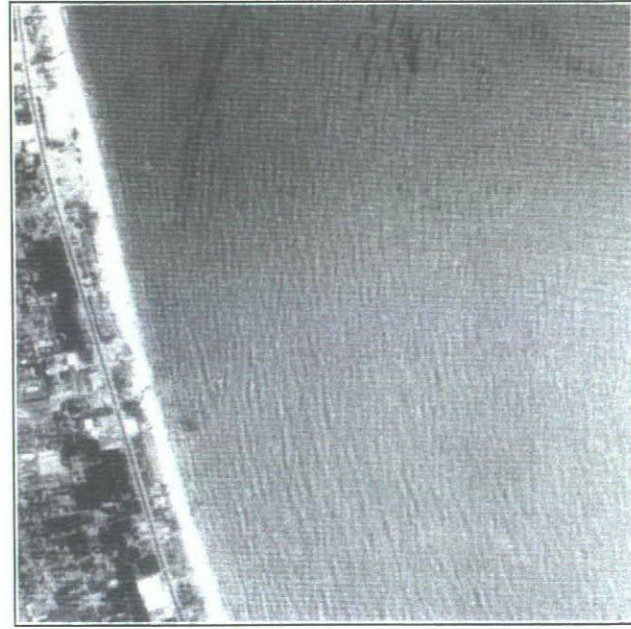
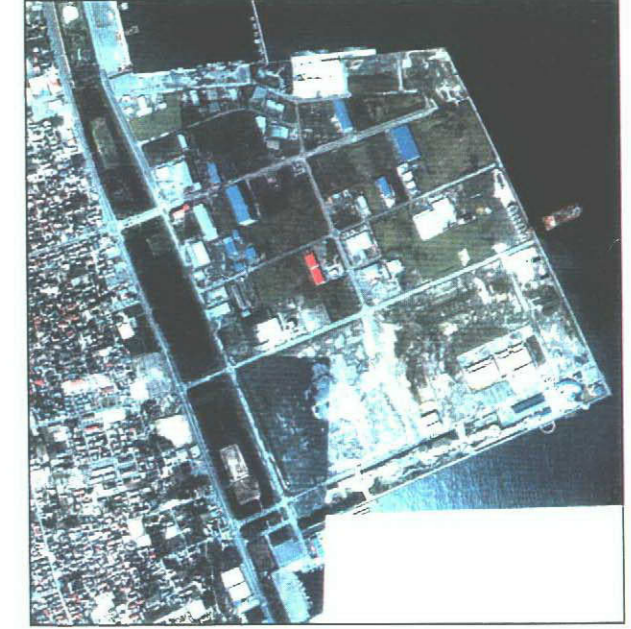
図 1 - 1. 2 空中写真による変遷 (竹内工業団地)

以上の年代における空中写真を並べて変遷を示したものが図 1-1. 2 である。

竹内工業団地において入手した空中写真を以下に示す。

- ①. 昭和 42 年
- ②. 昭和 48 年
- ③. 昭和 50 年
- ④. 昭和 51 年（写真なし）
- ⑤. 昭和 59 年
- ⑥. 昭和 62 年
- ⑦. 平成 12 年 10 月 7 日地震直後

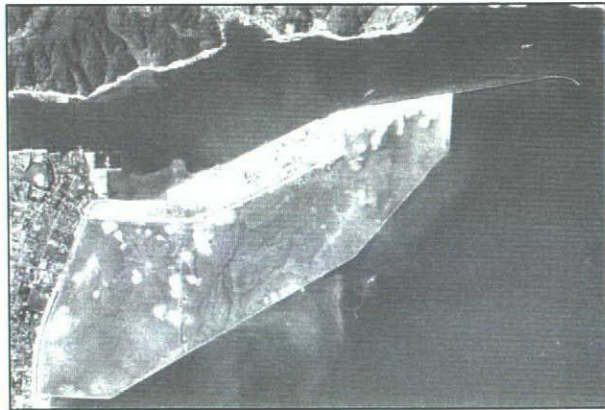
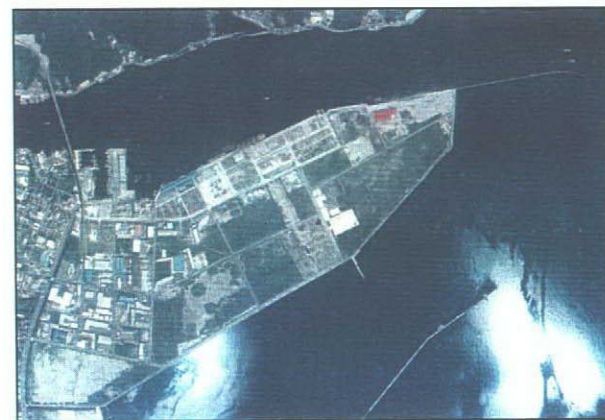
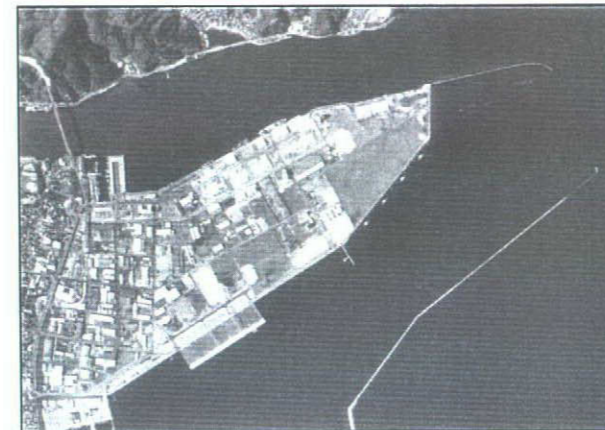
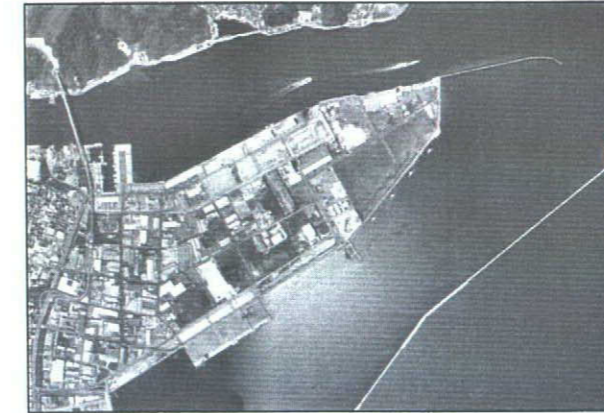
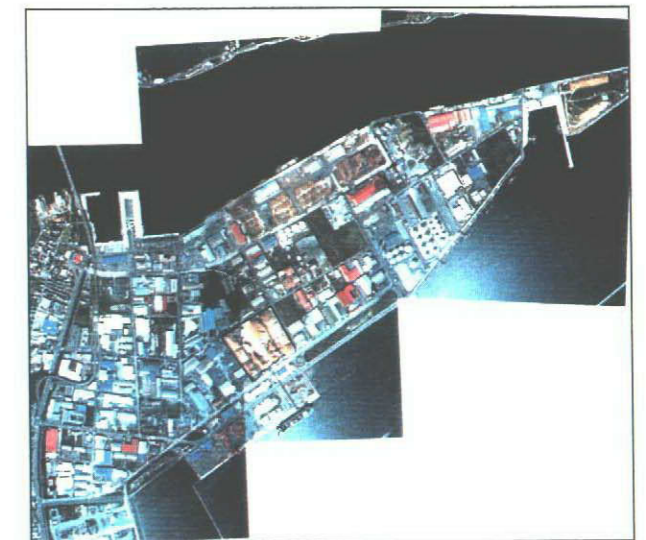
図1-2. 2 空中写真による変遷（昭和町工業団地）

以上の年代における空中写真を並べて変遷を示したものが図1-2.2である。

埋立履歴を調査した結果、昭和38年度～昭和46年度に埋め立てられている。空中写真で見ると昭和42年の写真では埋め立て工事中であり、昭和50年頃から団地の西側から売却されていることがわかる。昭和42年の空中写真を見ると2区画程度に分けられて埋め立てられている。

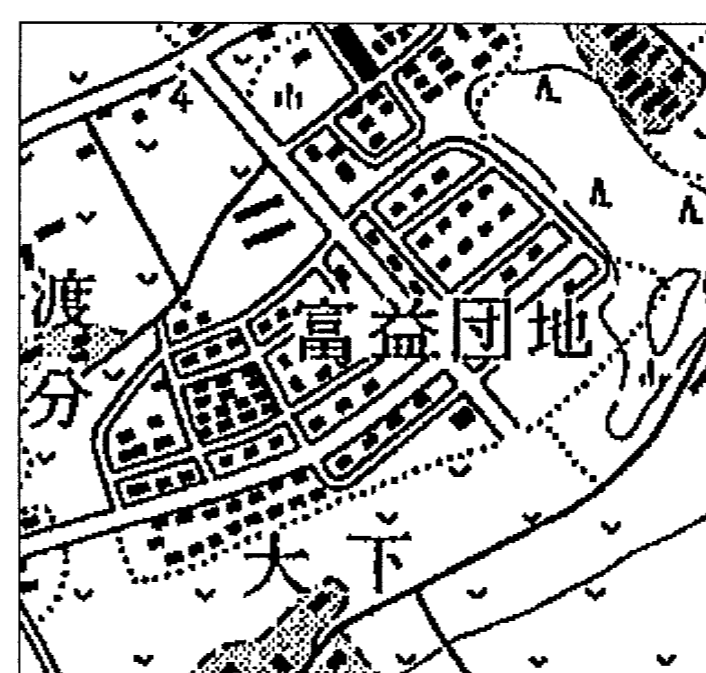
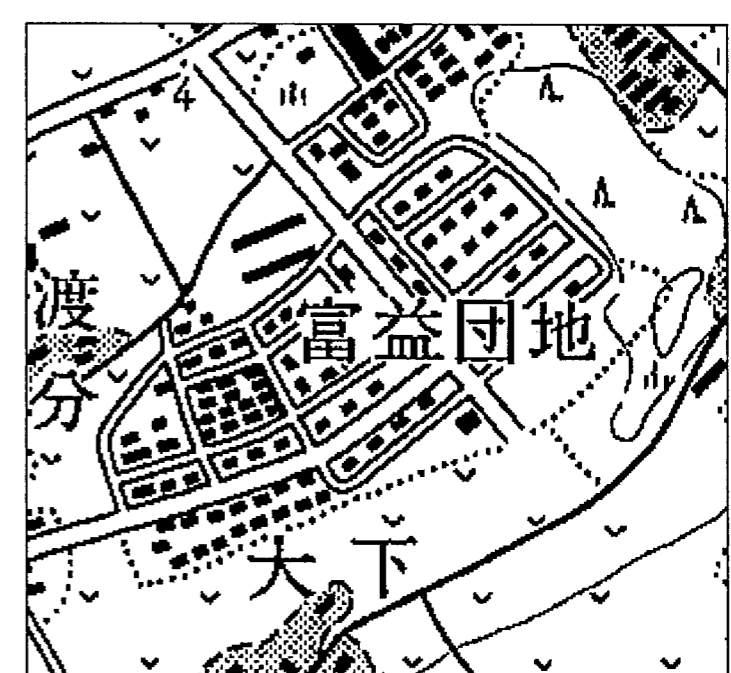
図 1-3. 1 地形図による変遷 (富益団地)

以上の年代における地形図を並べて変遷を示したものが図 1-3. 1 である。

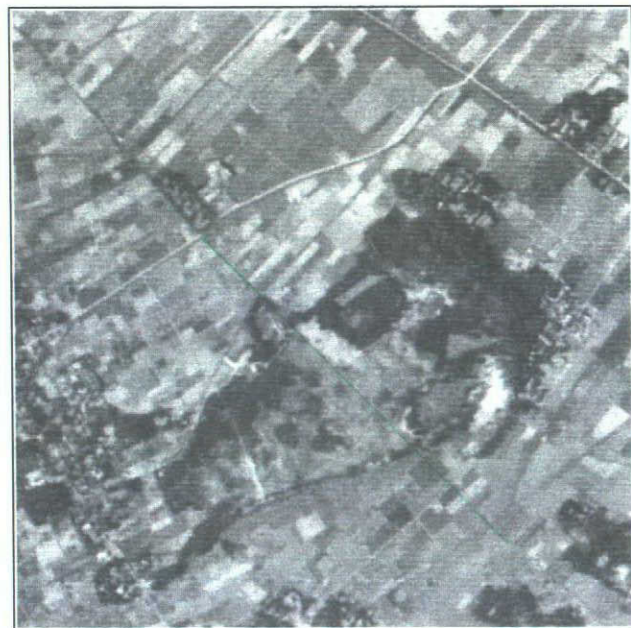
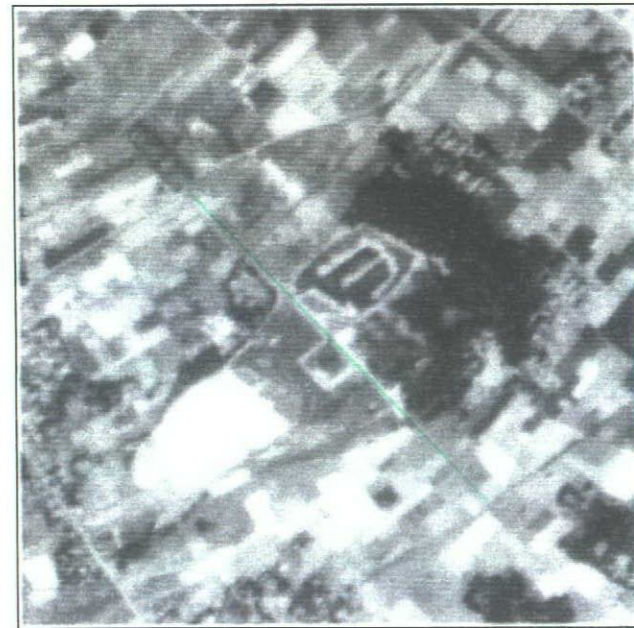
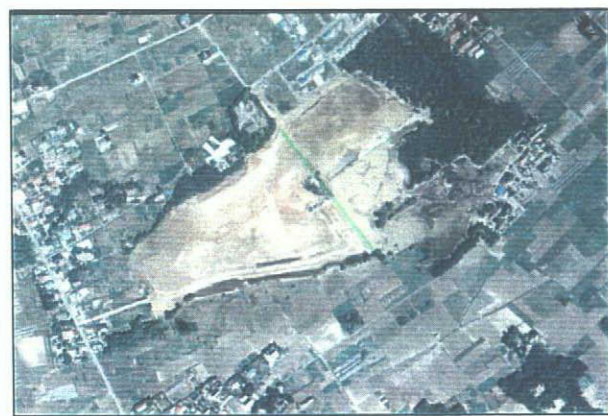
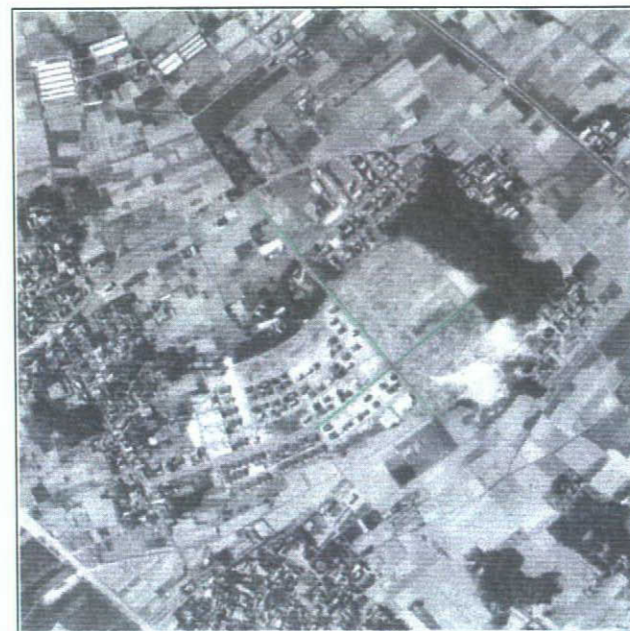
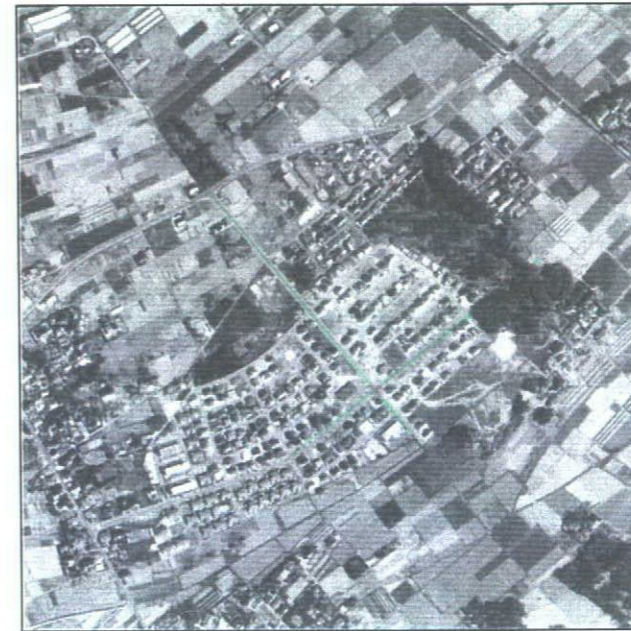
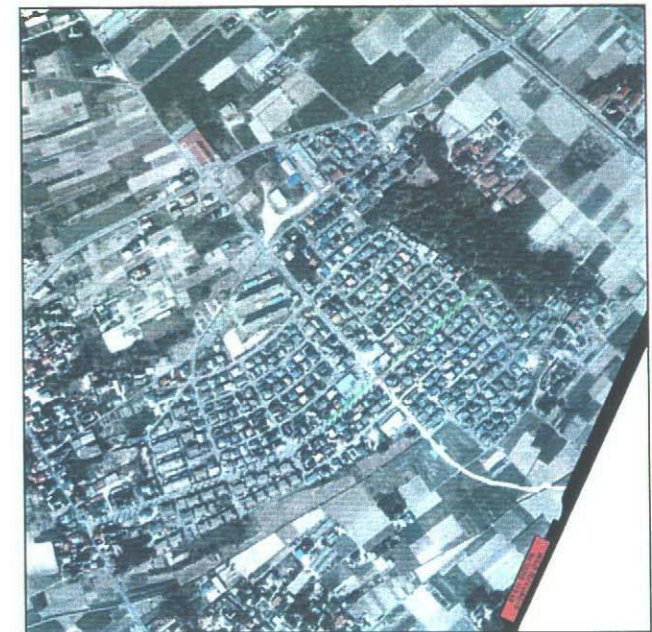
図 1-3. 2 空中写真による変遷 (富益団地)

以上の年代における空中写真を並べて変遷を示したものが図 1-3. 2 である。

空中写真を見ると昭和 42 年では、荒地と林となっており、昭和 48 年頃から盛土されてきていることがわかる。

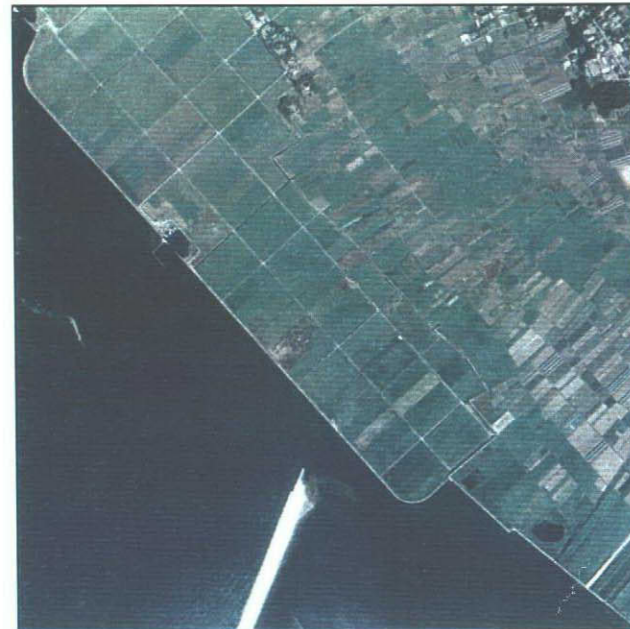
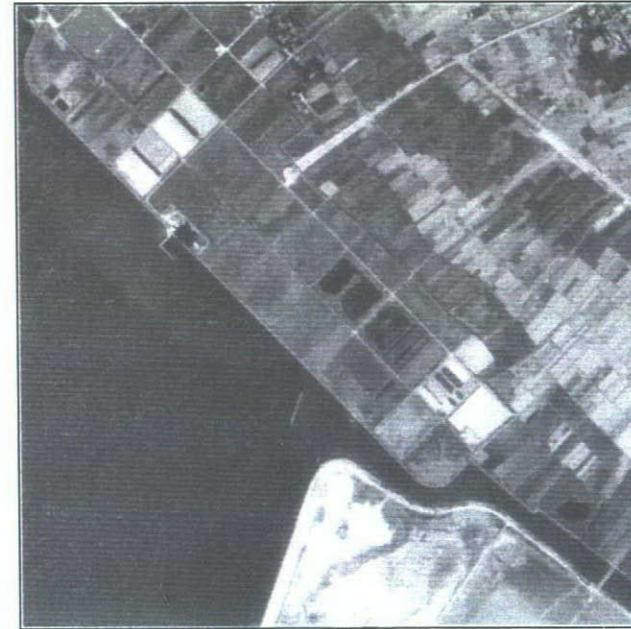
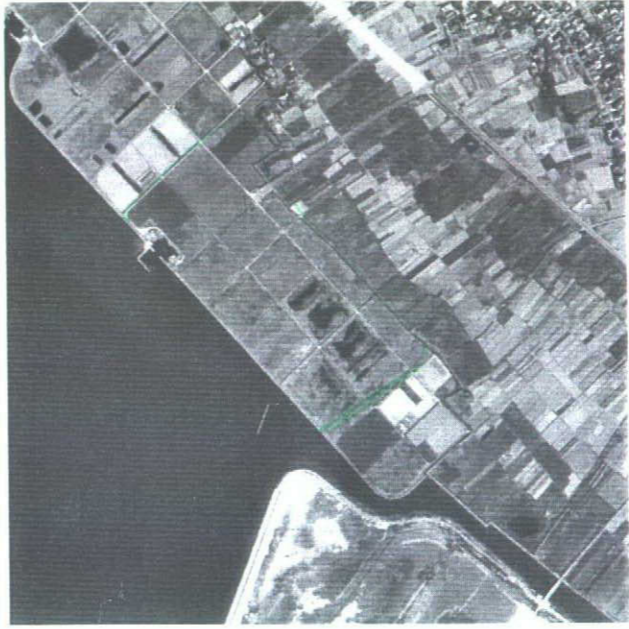
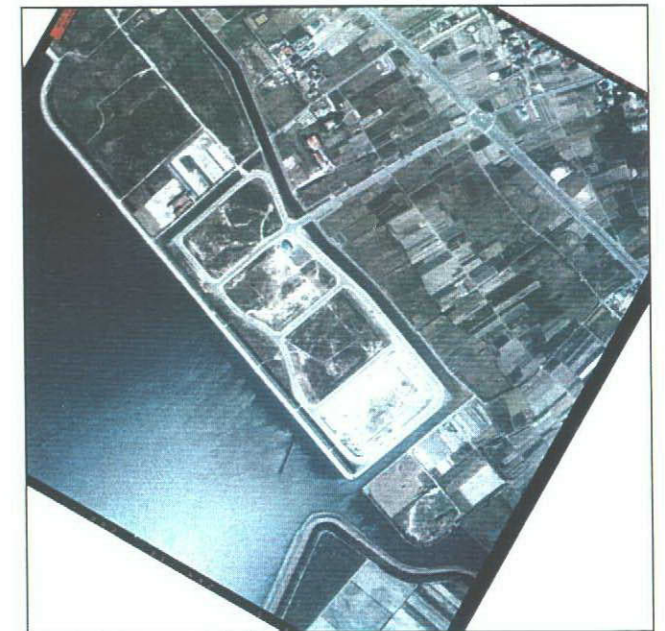
図 1 - 4. 2 空中写真による変遷 (崎津団地)

以上の年代における空中写真を並べて変遷を示したものが図 1-4. 2 である。

崎津団地は昭和 20 年～昭和 40 年にかけて農地増反政策により干拓された。その後、平成 13 年頃から用地の売却を行う予定である。
