鳥取県西部地震(平成12年10月)  
鉄道復旧記録誌

平成13年10月

西日本旅客鉄道株式会社

# 鉄道復旧記録誌

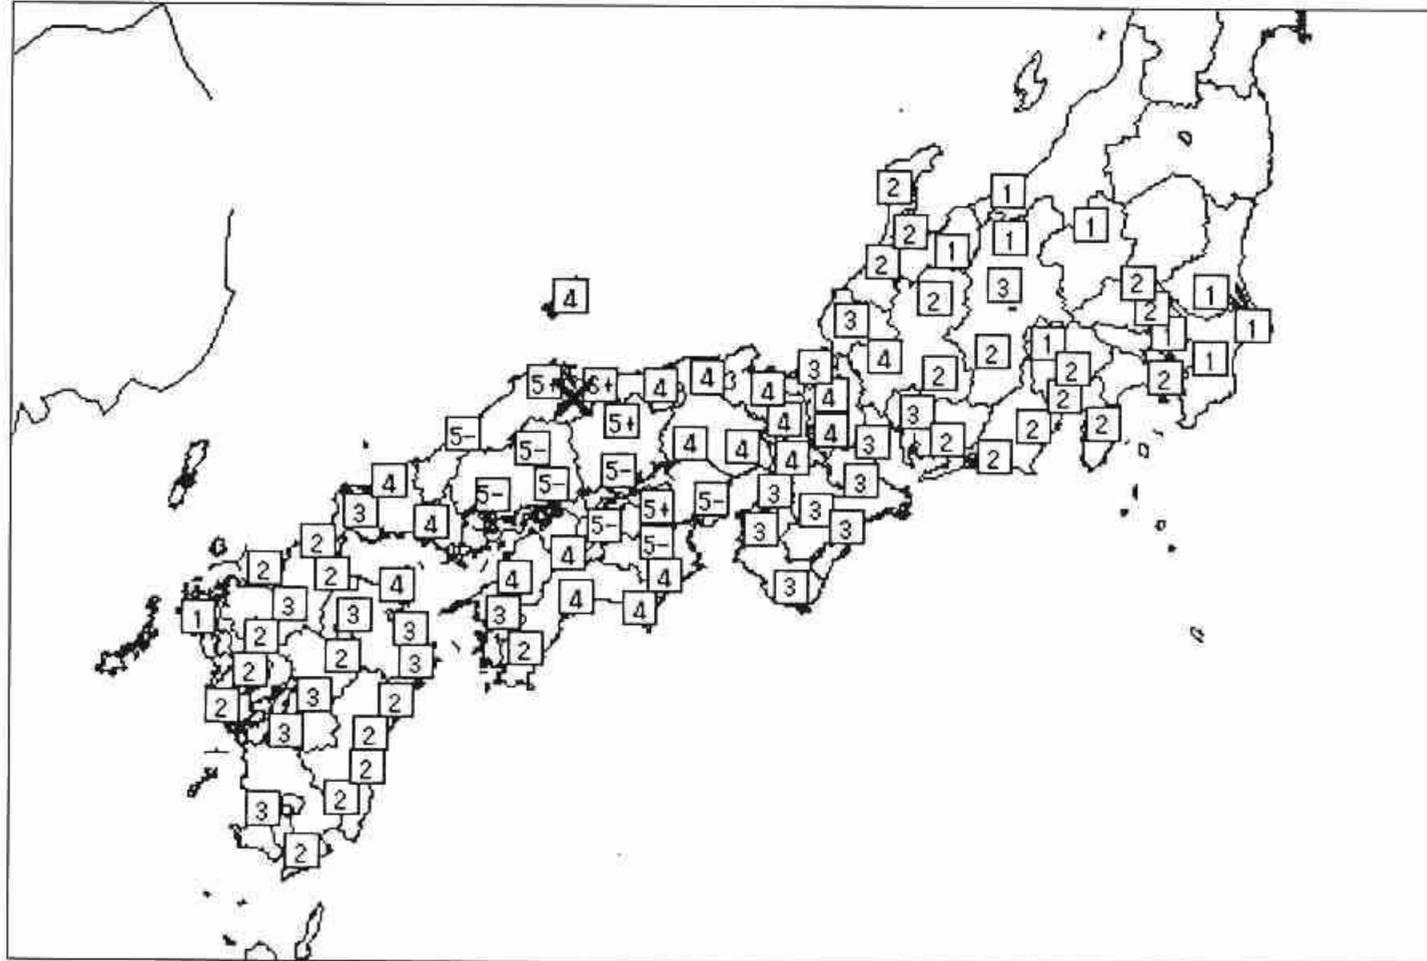
図1. 震度分布図

この地震により鳥取県境港市と日野町で震度6強を観測したほか、関東地方から九州地方の広い範囲での有感地震となった。

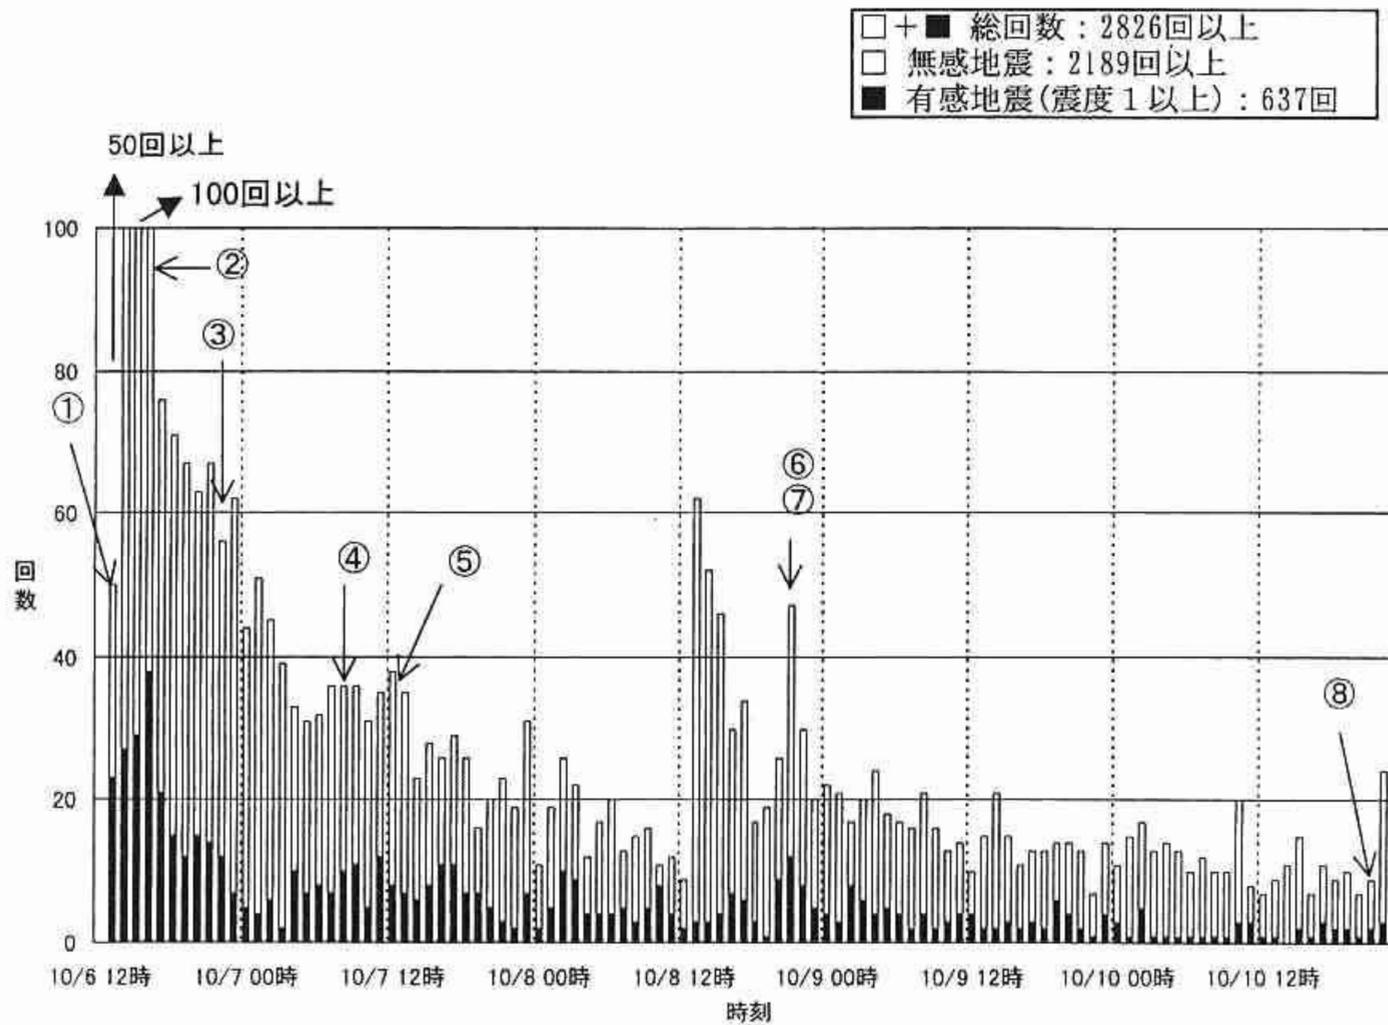
表1. 地震回数ヒストグラム

期間：2000年10月6日13:30～10月10日24:00

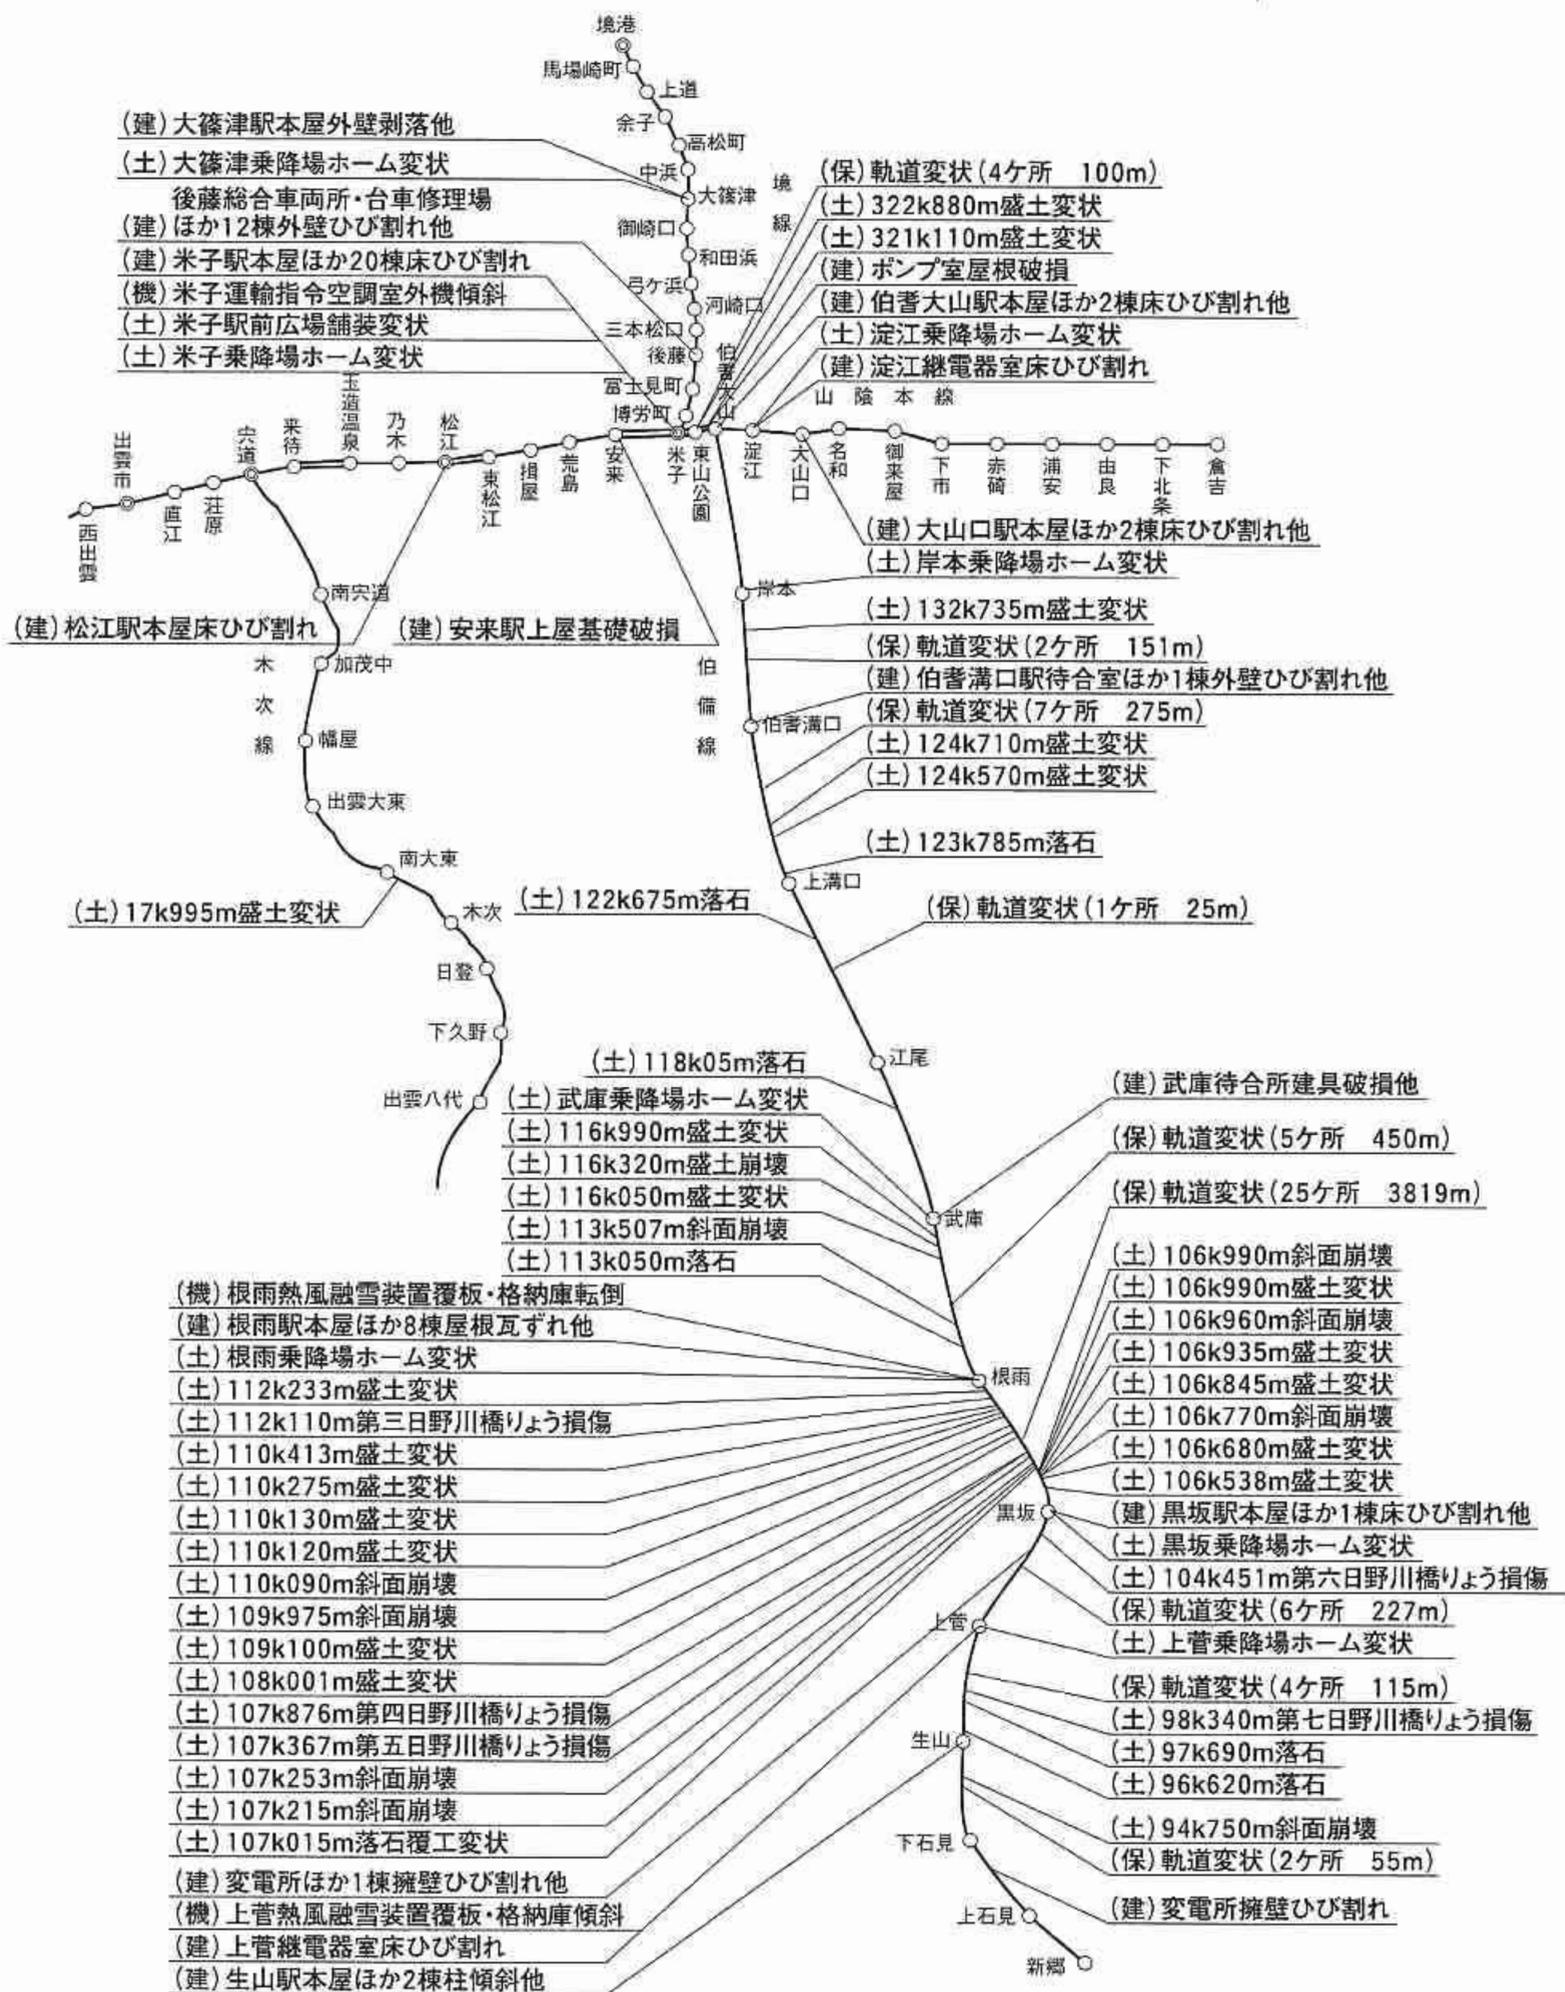
2000.10.6 鳥取県西部大地震による災害発生一覧表 (保線・土木・建築・機械)

並行して行った被害状況調査では、現地からの報告の都度、拡大の一途をたどり、伯備線の黒坂～根雨間を中心に多大な被害を受けた。最終的な被害箇所は、土木、保線、建築、機械、電気、通信など、合計で282箇所及び、その殆ど（194箇所）が震源地に近い伯備線に集中した。特に根雨駅～黒坂駅では、7.6kmの区間に125箇所の被害が発生した。このため、山陰本線、境線は、同日に運転を再開できたが、伯備線については、全ての列車の運休を余儀なくされた。

※キロ程は岡山駅を起点とした距離

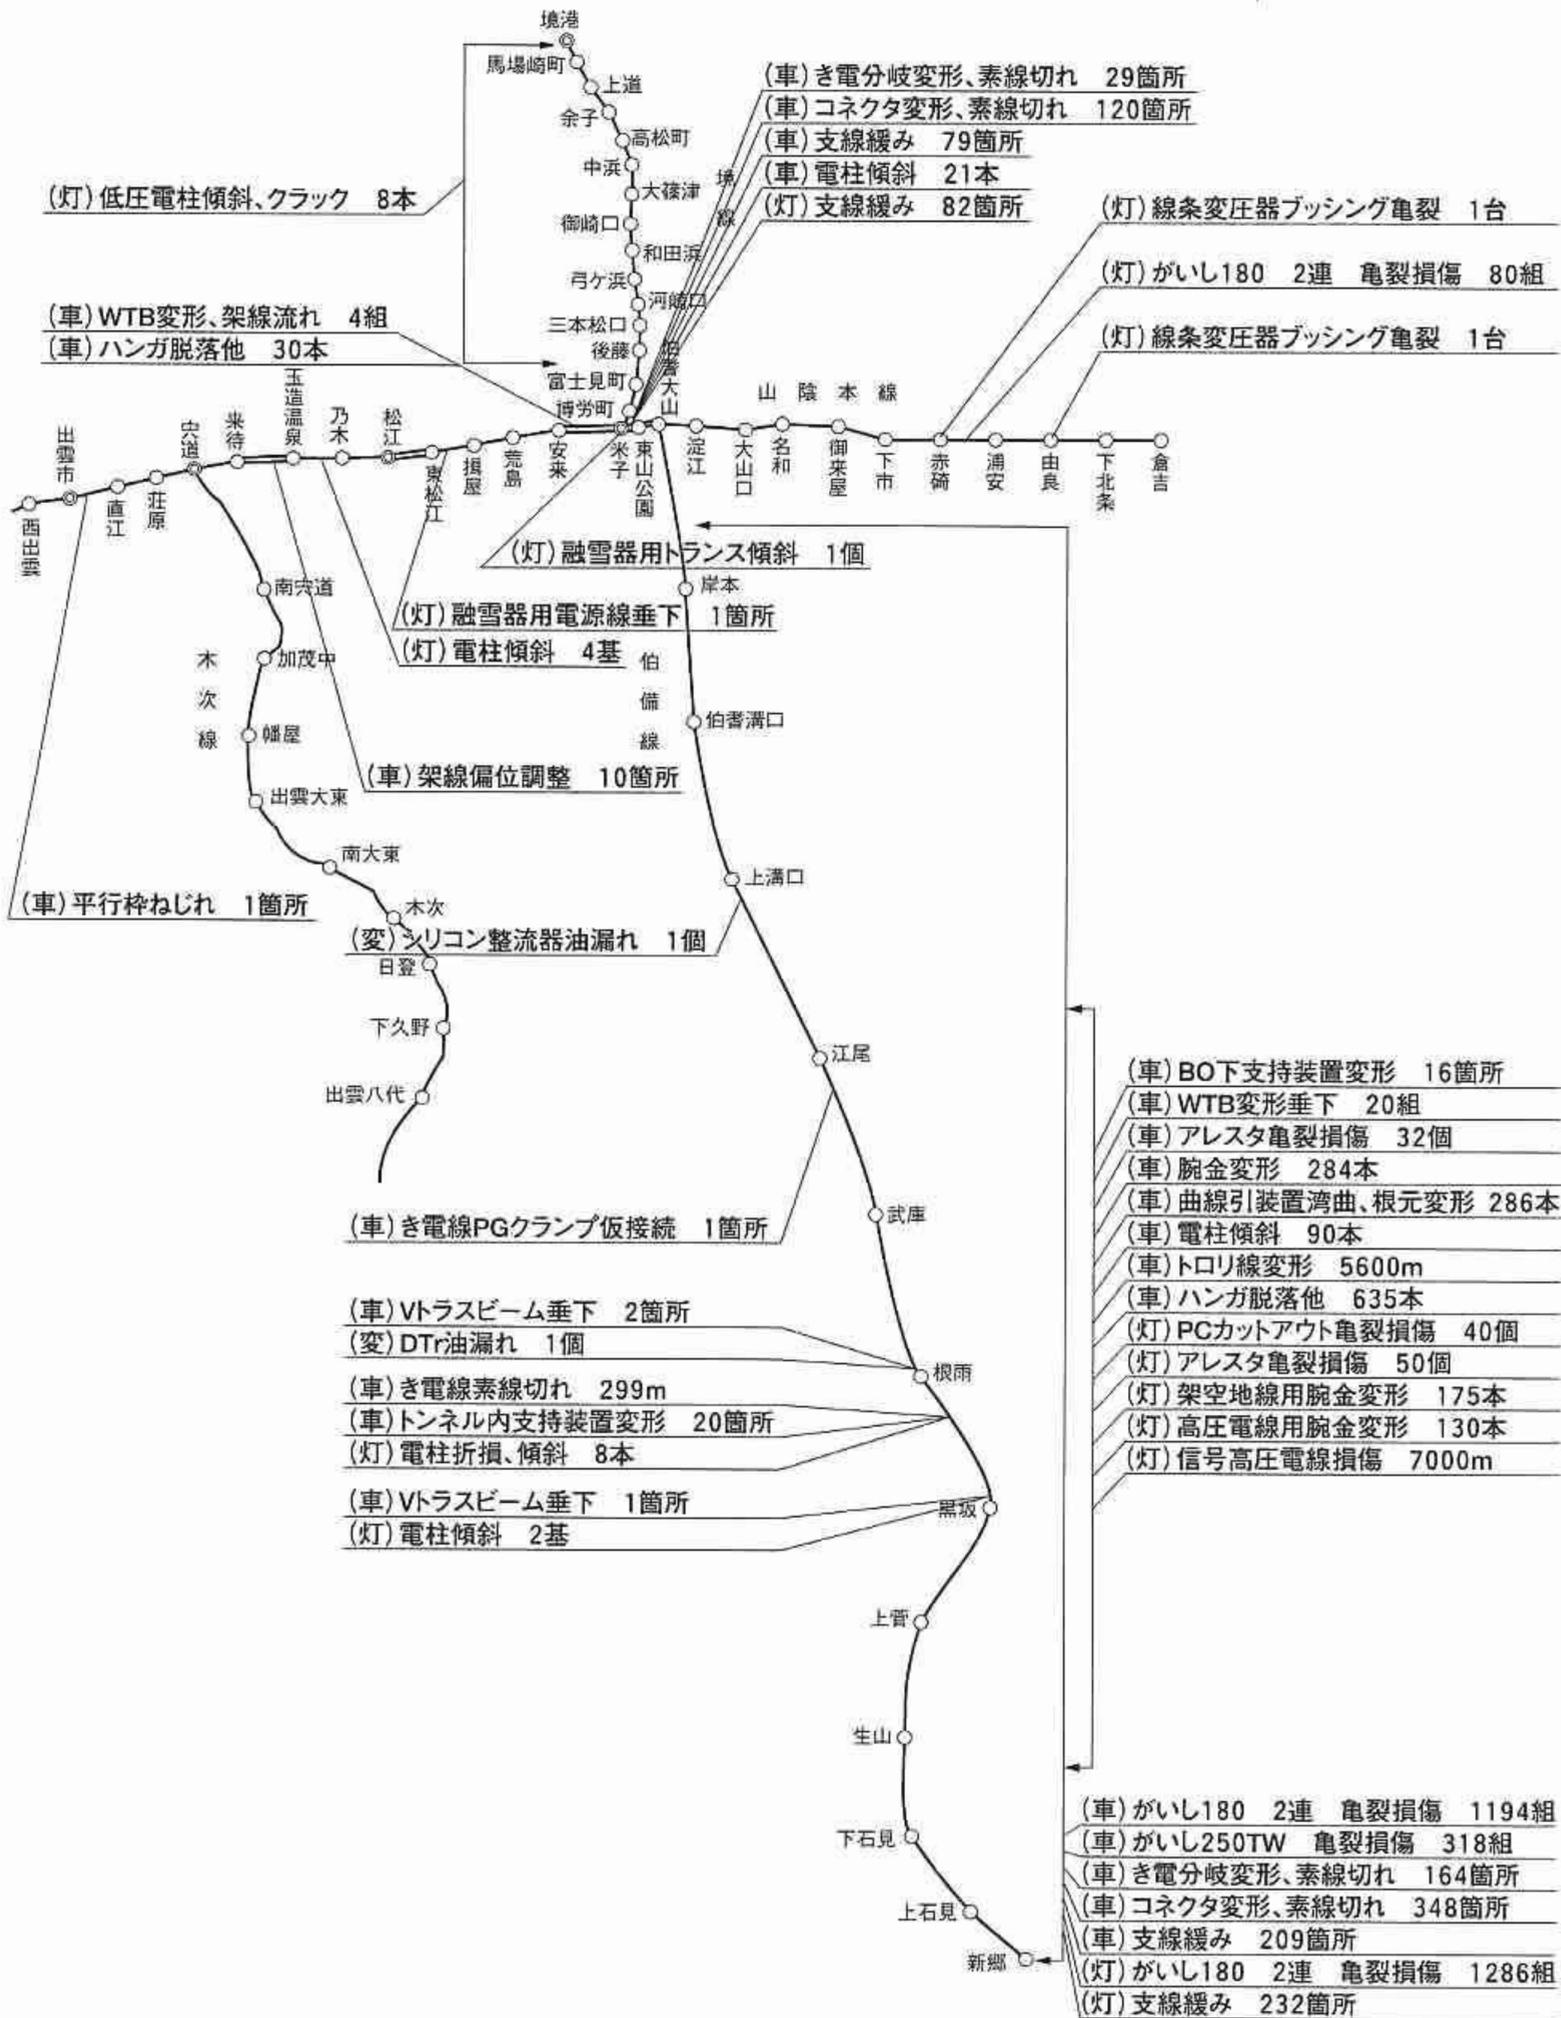
2000.10.6 鳥取県西部大地震による被害設備一覧表（電力設備）

※キロ程は岡山駅を起点とした距離

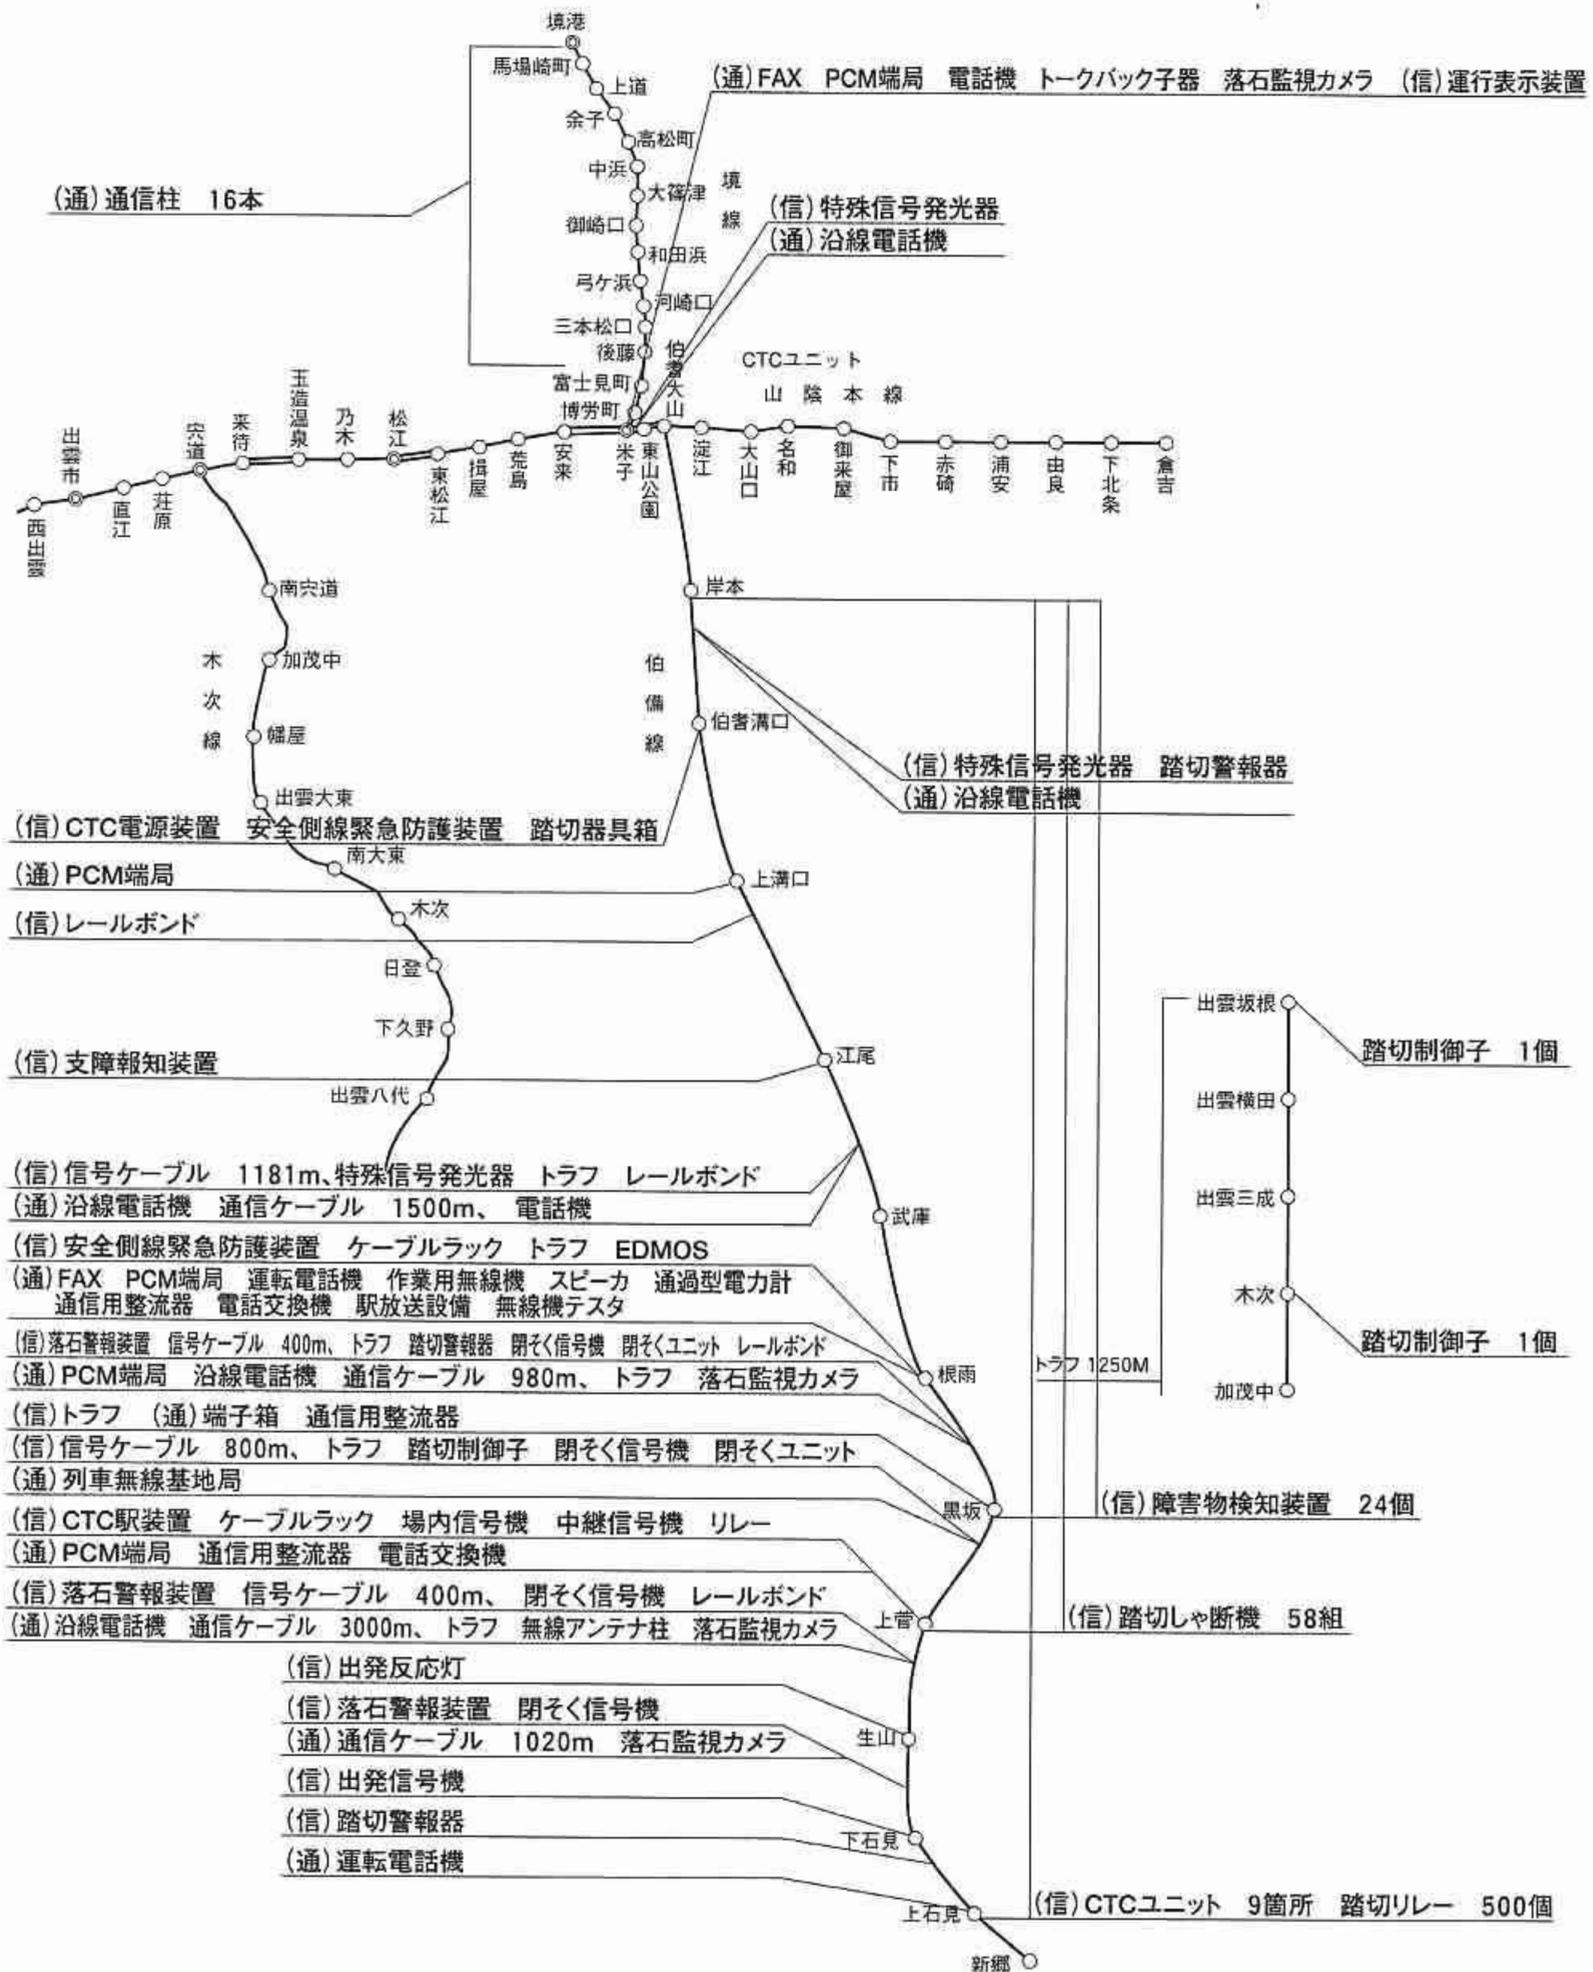
2000.10.6 鳥取県西部大地震による被害設備一覧表（信通設備）

※キロ程は岡山駅を起点とした距離
