## 第4章

### 第3節 震災復興の取り組み

## I 写真で見る鉄道の被害状況

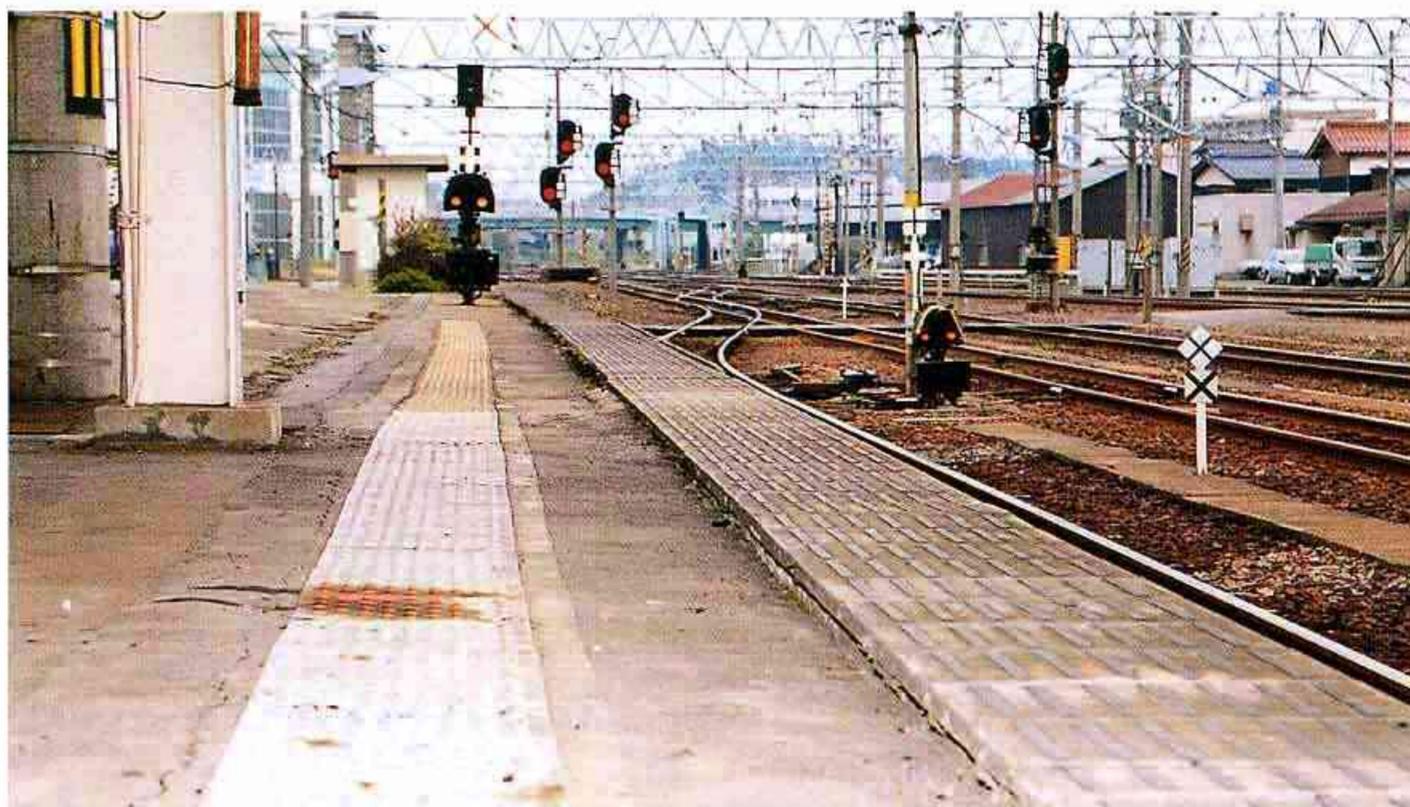
▲米子駅 ホームにできた段差

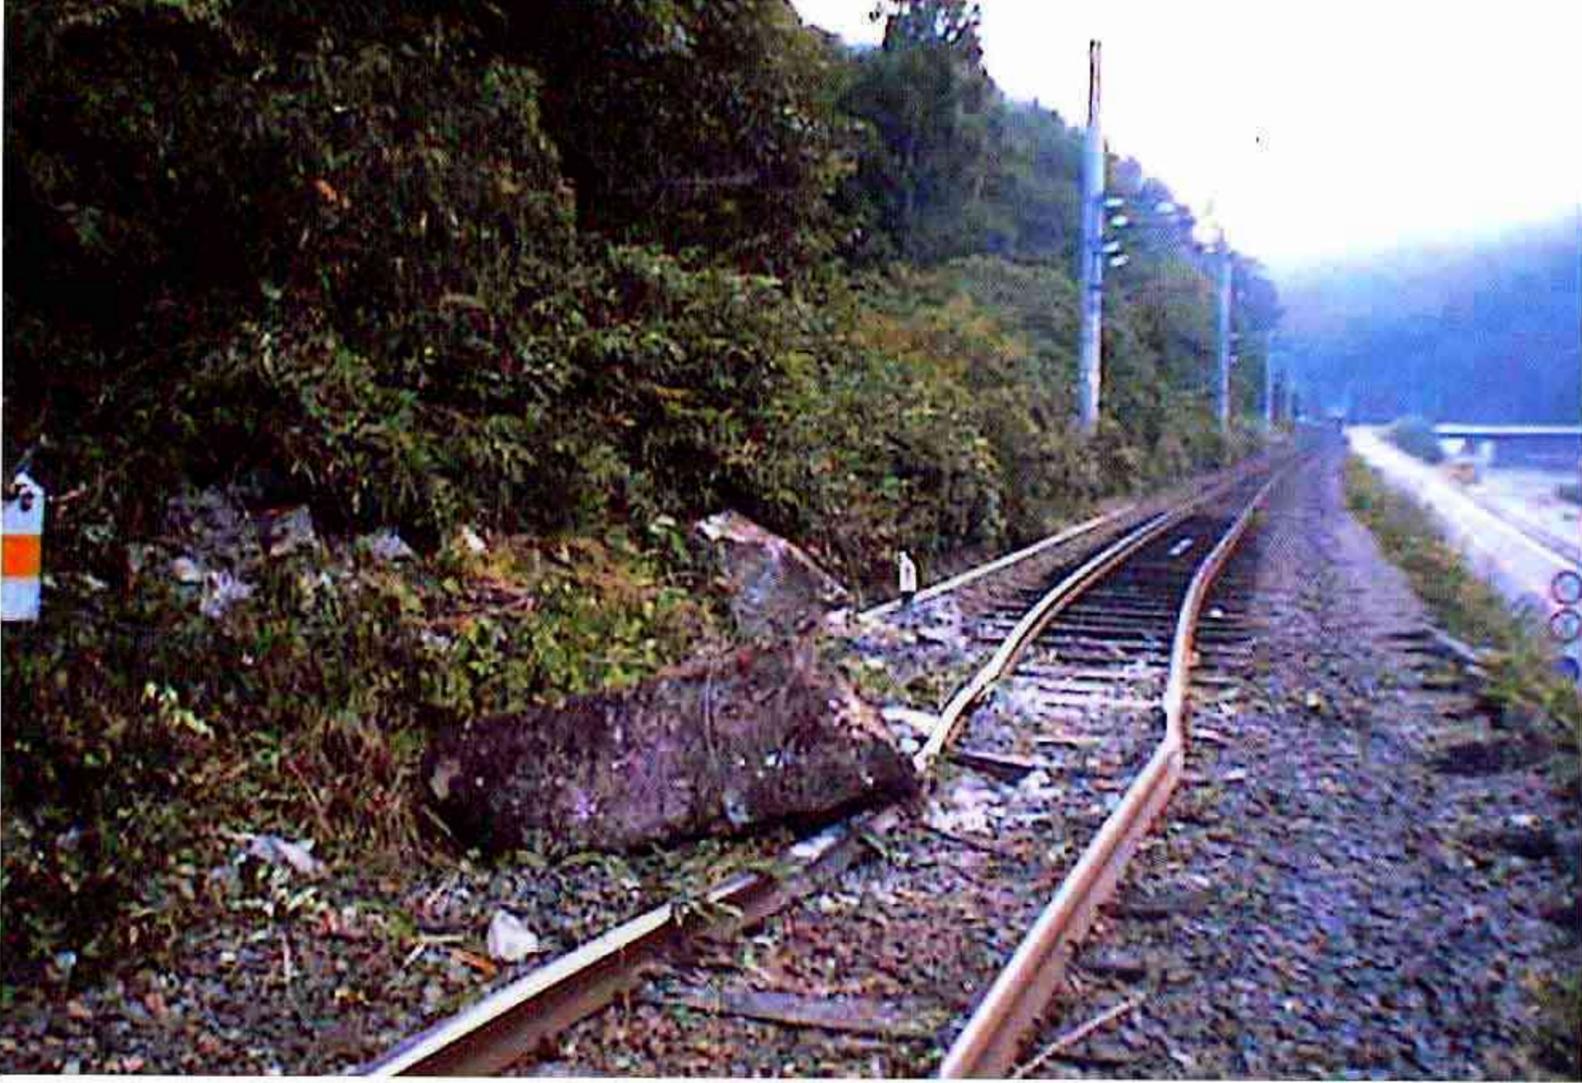
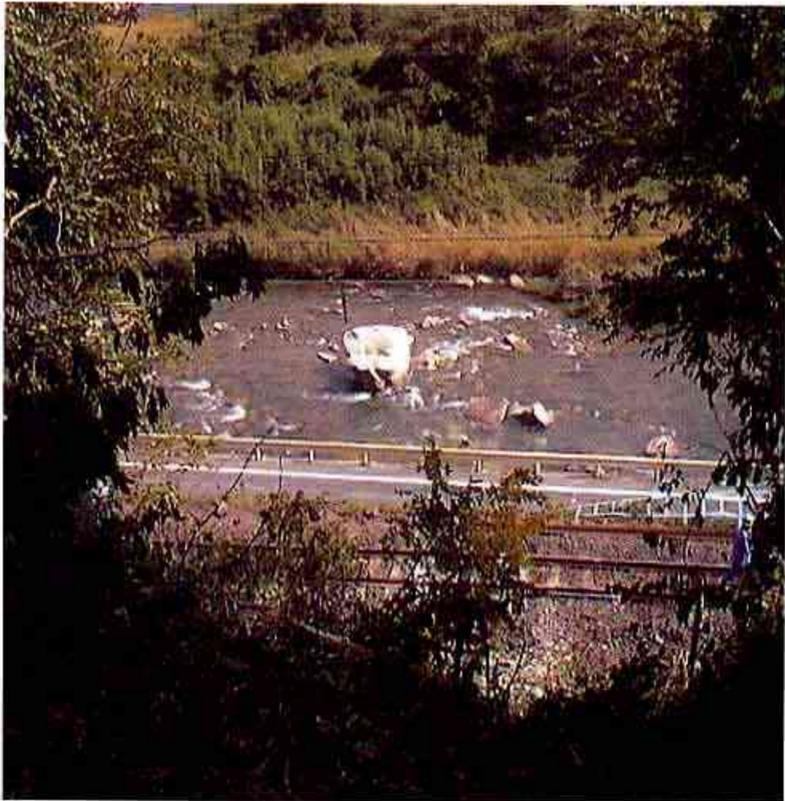
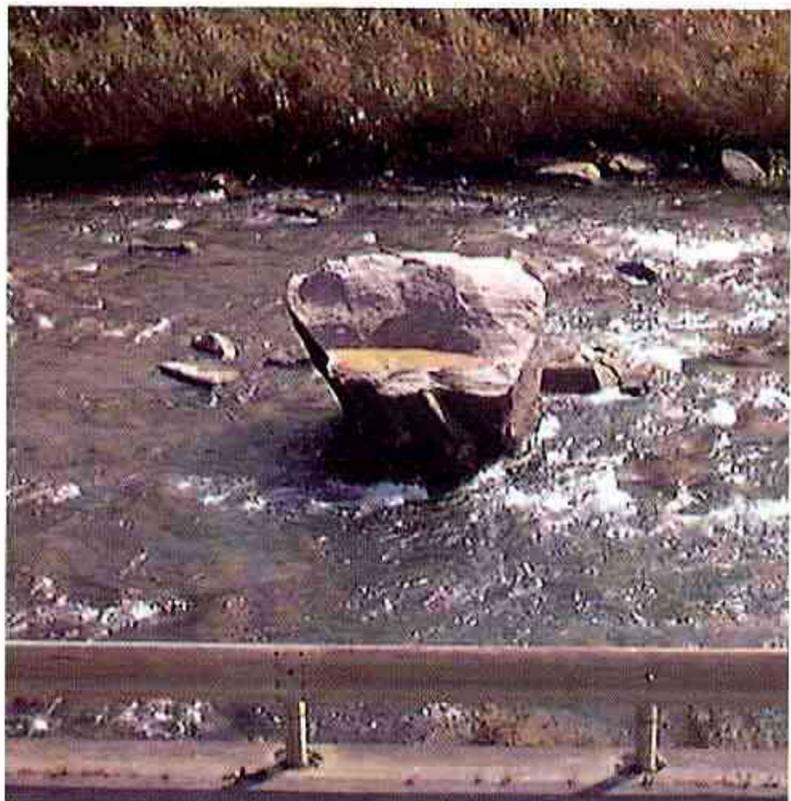
10月6日 伯備線97K690m落石災害

**被害状況** (平成12年10月6日発生)  
 ・写真は起点方より撮影。  
 ・左側斜面から径4mもの岩石が落下し、線路を損傷して右側に平行した国道を飛び越え、河川内へ落下した。写真は残骸。

**復旧工事概要**  
 ・転石撤去: 26.8㎡  
 ・落石止柵: 36m  
 ・ロープネット工: 3,266㎡  
 ・ロープ掛・もっこ工: 7箇所  
 ・防土砂擁壁: 23m (写真)

**復旧対策**  
 ・斜面上部の不安定な転石の落下防止  
 ・線路際対策として擁壁新設  
 ・斜面中間対策として落石止柵設置

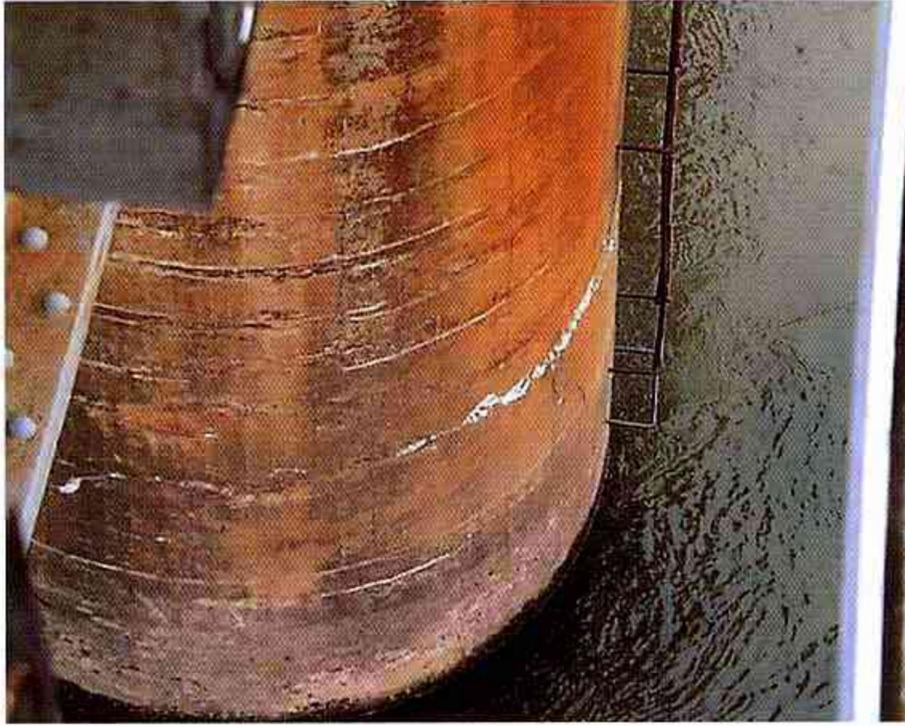
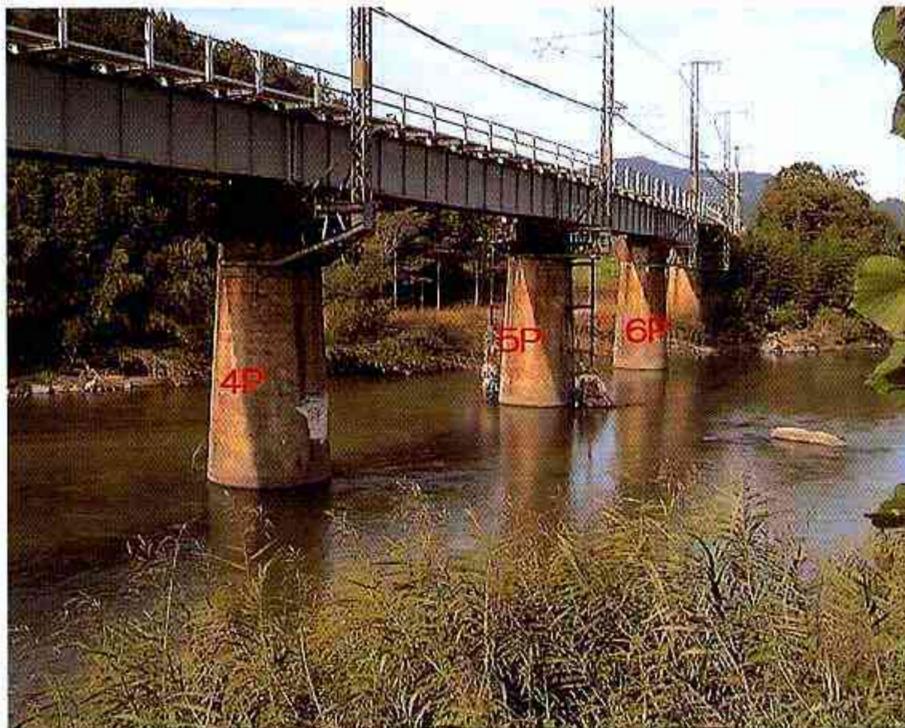
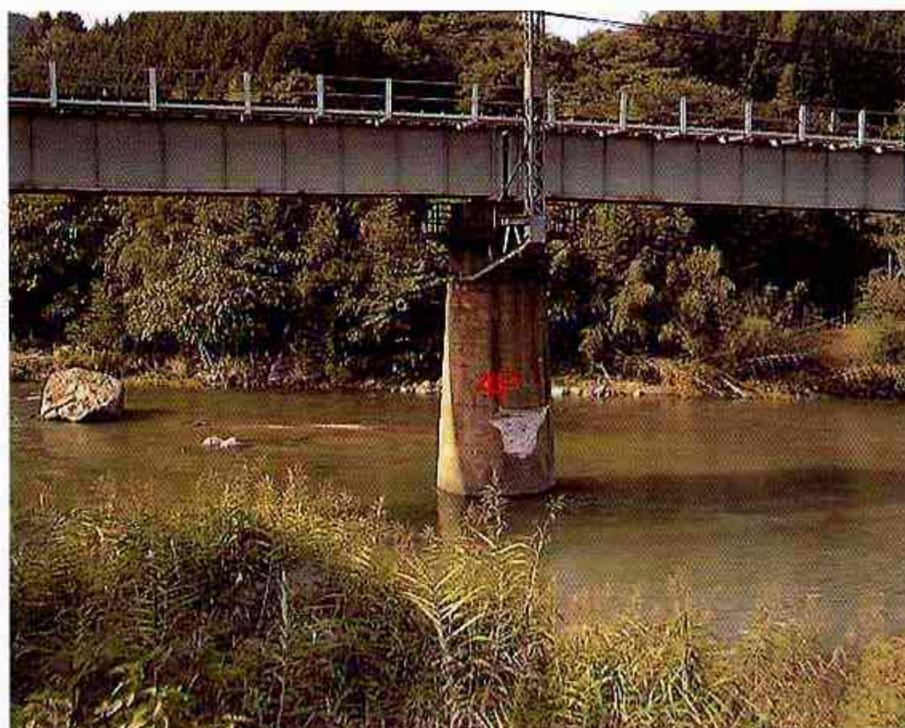
10月6日 伯備線104K451m第六日野川橋梁

**被害状況** (平成12年10月6日発生)  
 ・写真は起点方より撮影。  
 ・地震で橋脚周面上にクラックが発生、4Pは表面コンクリートが部分的に剥離した。

**復旧工事概要**  
 ・橋脚コンクリート巻き: 3基

**復旧対策**  
 ・クラックに樹脂注入  
 ・変状部にコンクリート巻き

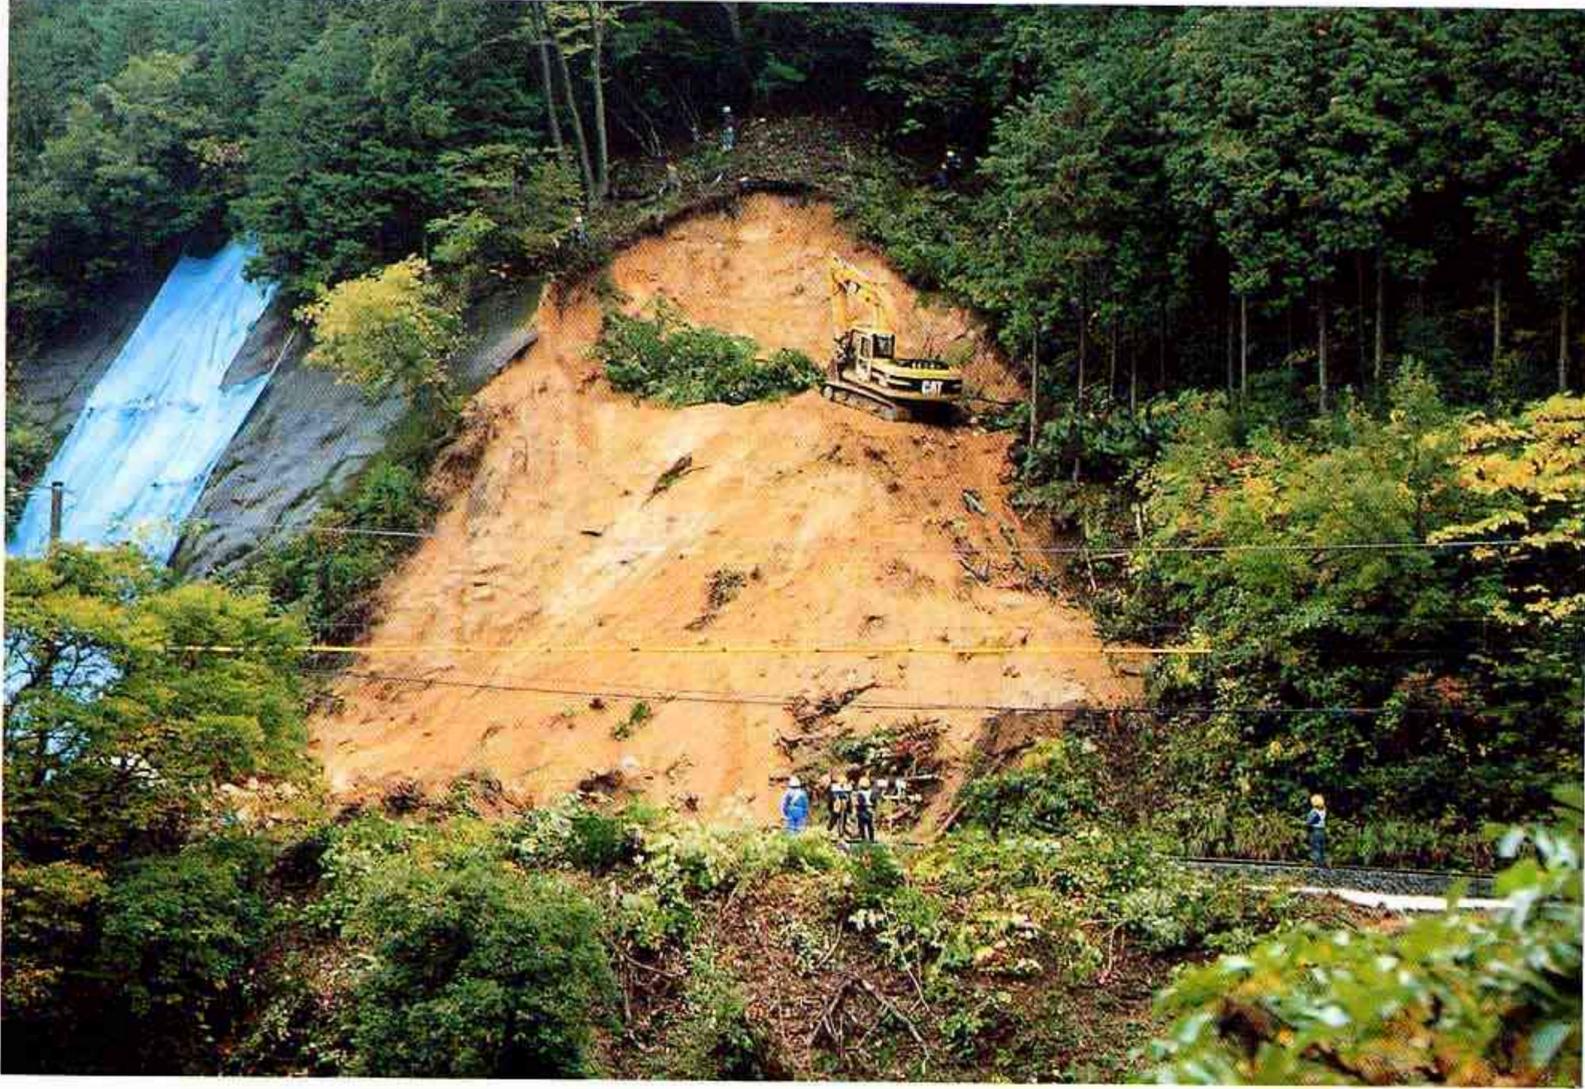
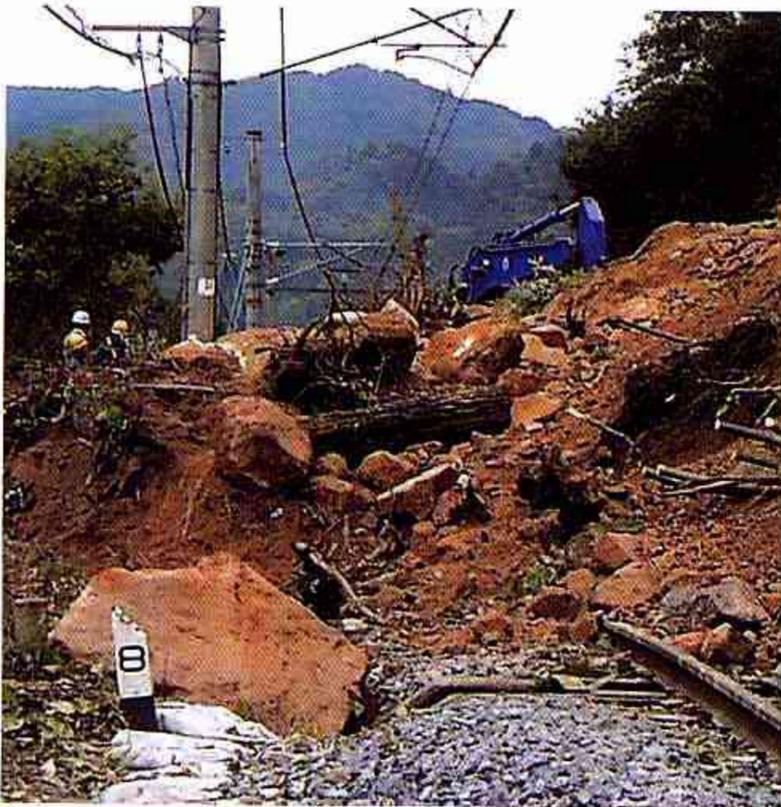
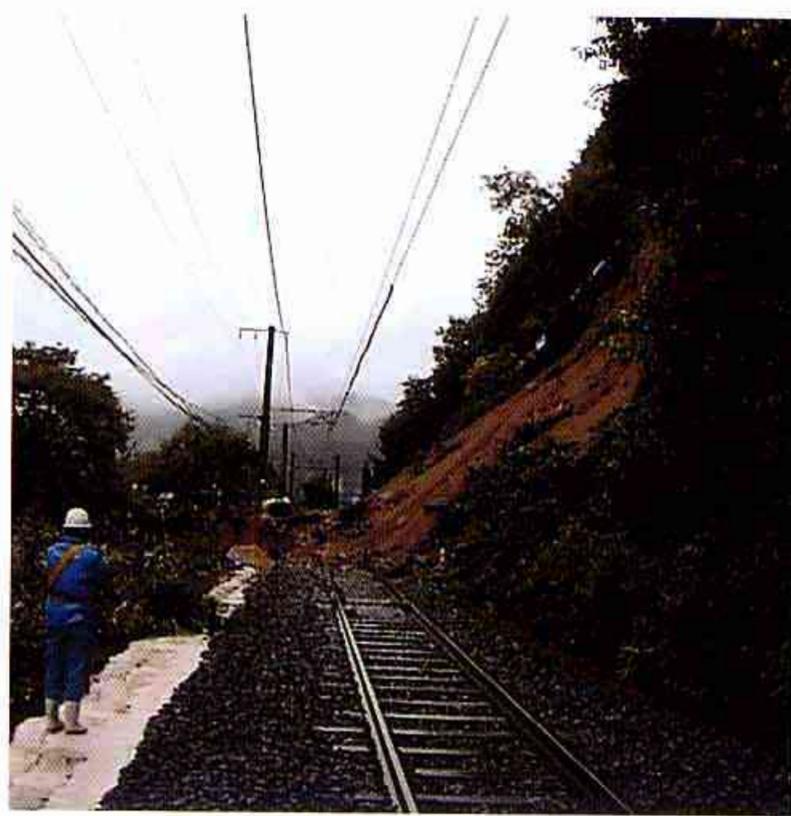
10月28日 土砂崩壊

**被害状況** (平成12年10月28日、2次崩壊発生)  
 ・写真は終点方より撮影。  
 ・復旧工事施工中に、余震が原因と思われる斜面の再崩壊が発生し、200㎡を超える土砂が線路に流入した。
