岩美海岸(陸上地区)侵食対策検討委員会 ～第2回～

平成25年7月3日
鳥取県県土整備部河川課

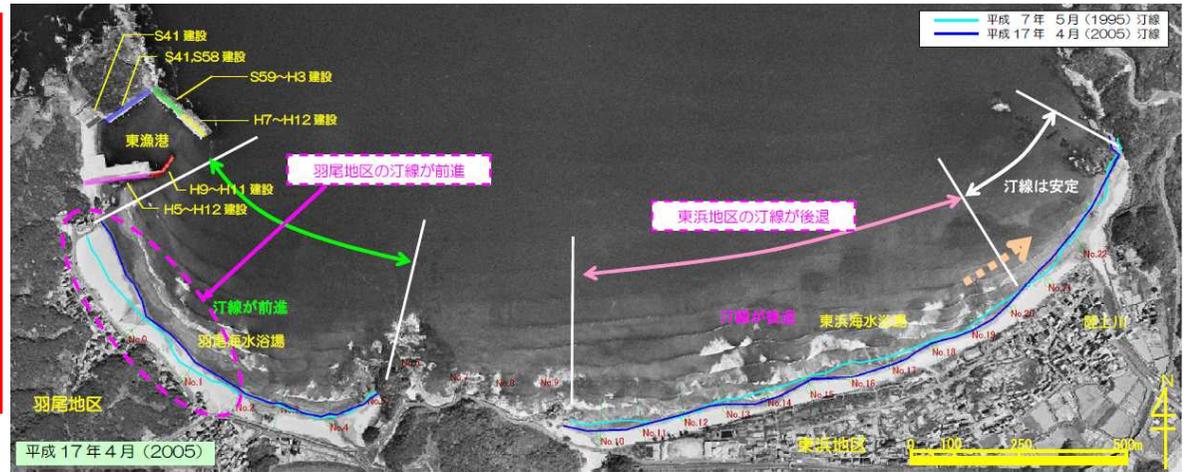
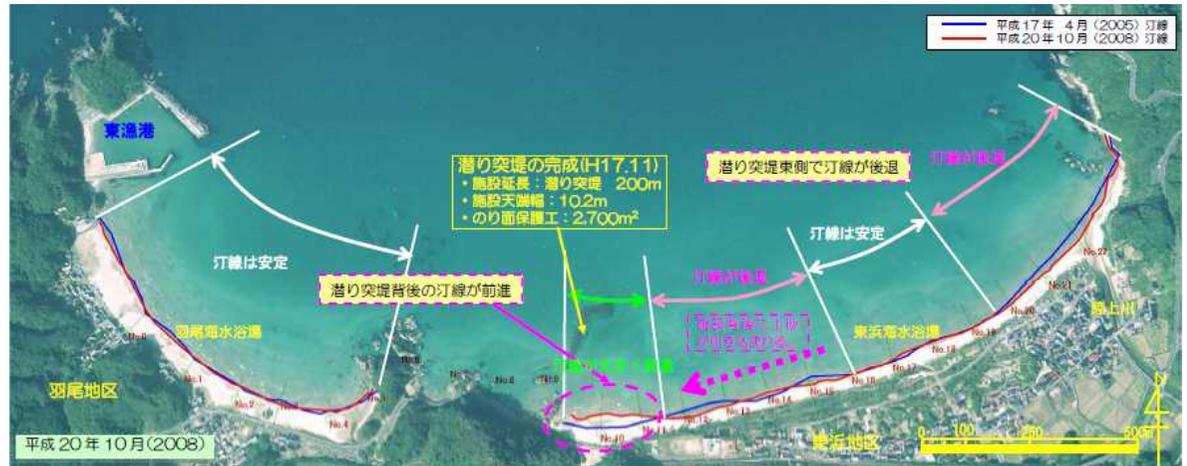
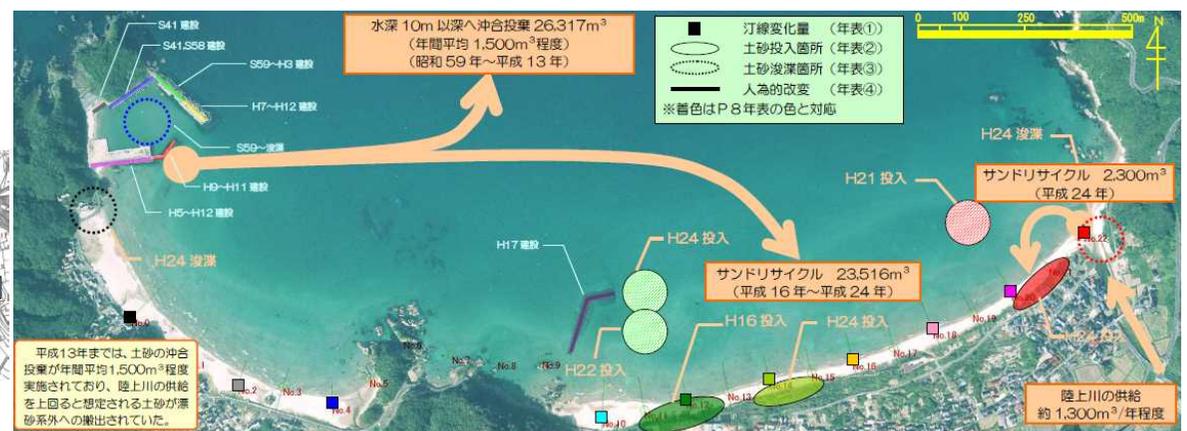
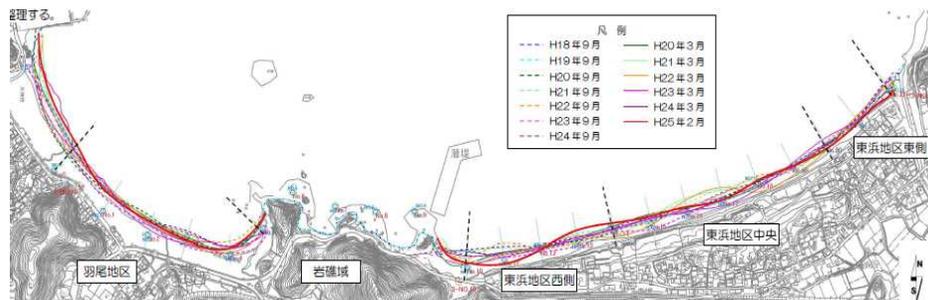
図 27 汀線位置平面図 ※汀線変動量の集計範囲は、後述のP16表6より設定

- ・昭和40～50年代は安定傾向
- ①羽尾地区、東浜地区で汀線後退が始まる。
- ②東浜地区で汀線後退が顕著になり、羽尾地区では前進傾向になる。
- ③東浜西部では汀線の動きが活発(平成16年1月被災箇所付近の汀線は前進)になり、東浜東部では後退傾向に。

○近年、岩美海岸(陸上地区)の汀線は維持されていると推定。

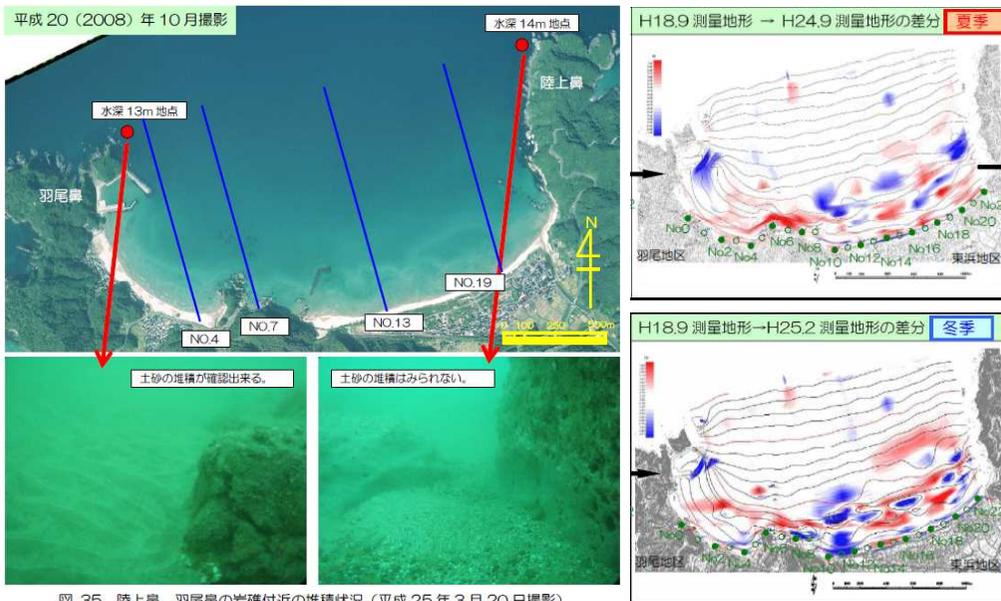
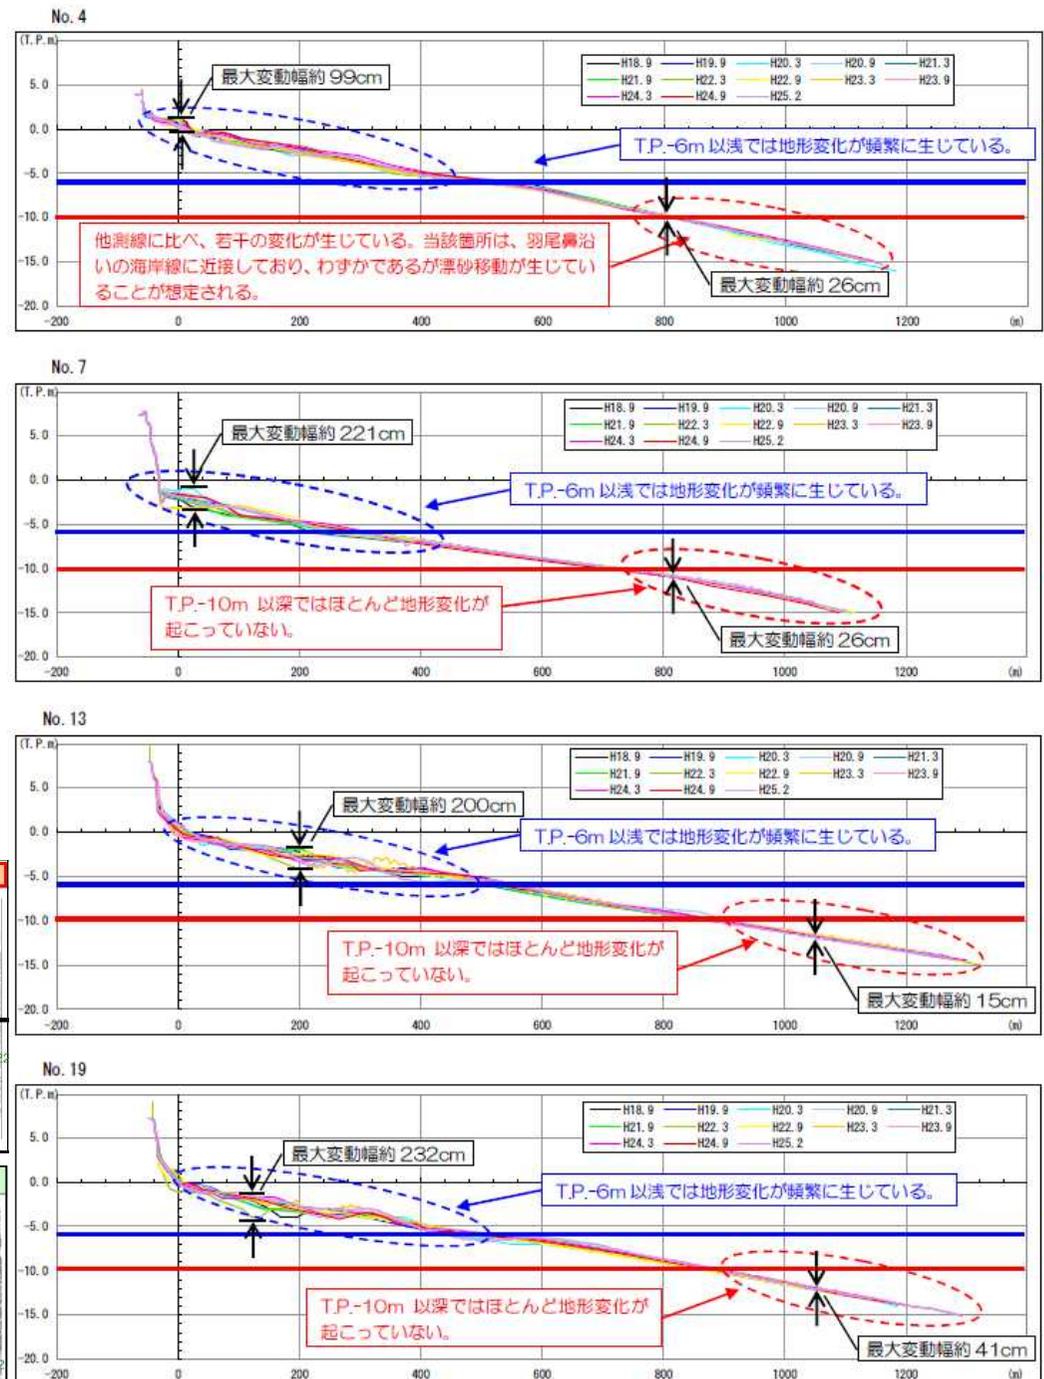
図 36 代表断面における経年的な測量横断の重ね合わせ図

- ① T. P-10. 0mより深い水深では、経年的な変化は概ね生じていない(ほぼ測量誤差の範囲内)。
- ② T. P- 6. 0mにおいては、比較的頻繁に地形変化が生じている。(水深方向の領域分割の目安)

- ① 陸上鼻周辺の岩礁帯(水深14m付近)では、土砂の堆積は確認できない。
- ② 羽尾鼻周辺の岩礁帯(水深13m付近)では、砂れんの形成が確認できる。
- ③ 羽尾鼻西側では汀線付近に土砂の堆積はほとんど確認できない。

陸上地区以外への土砂の流出はほぼ発生していないものと推定。⇒ ほぼポケットビーチ

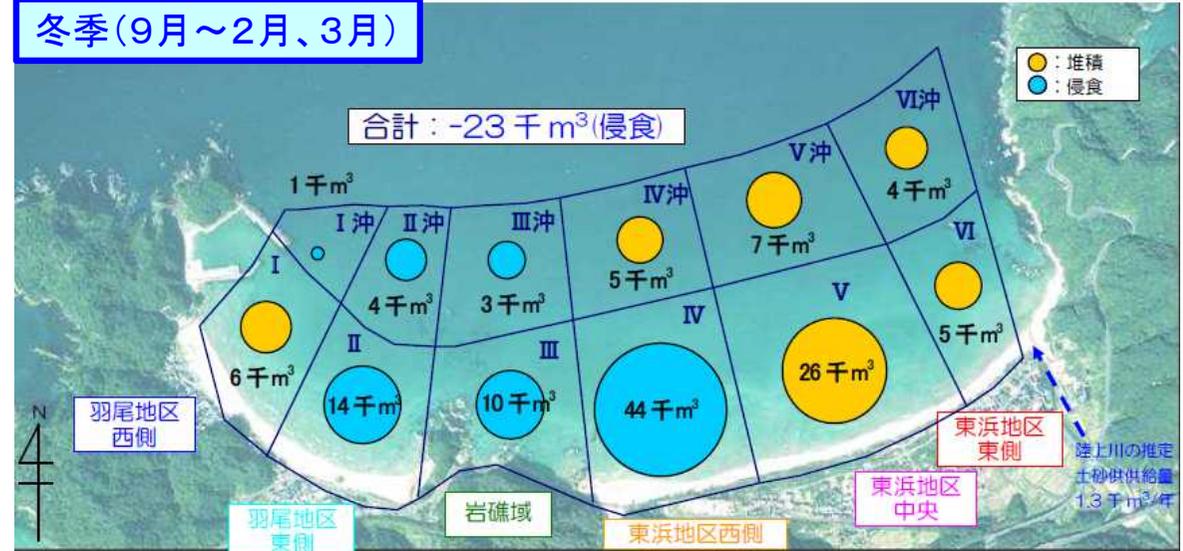
冬季(9月~2月、3月)

◆冬季

- ・NNW～N向きの波が主方向
→羽尾地区東側から東浜地区西側が侵食傾向

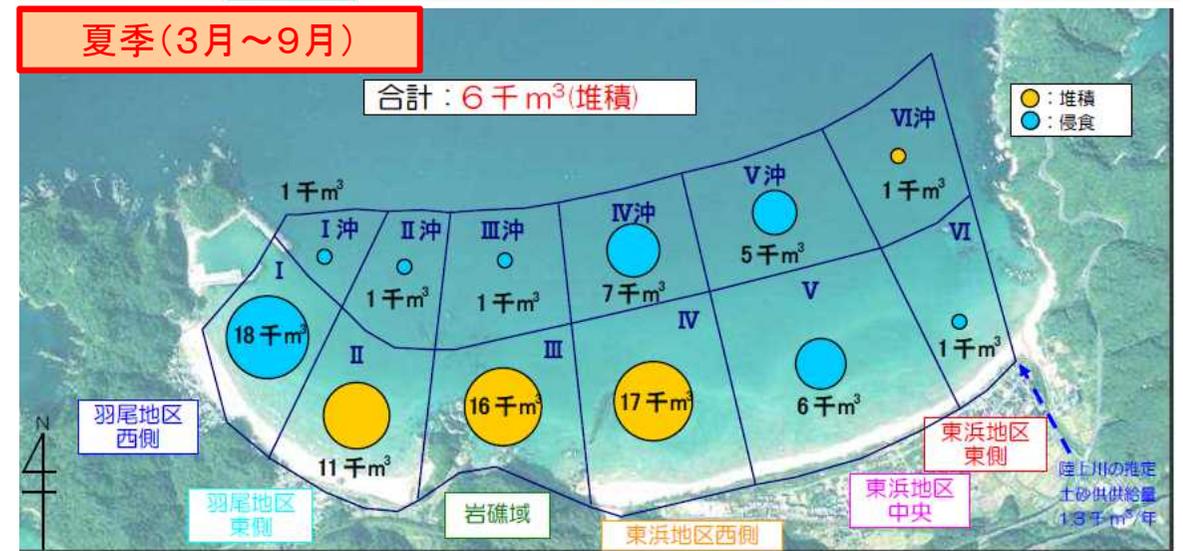
夏季(3月~9月)

◆夏季

- ・N～NNE向きの波が主方向
→羽尾地区東側から東浜地区西側が堆積傾向

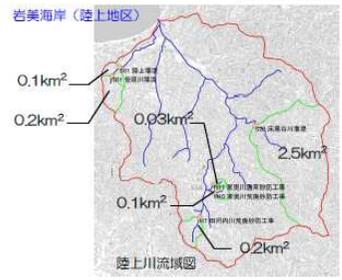
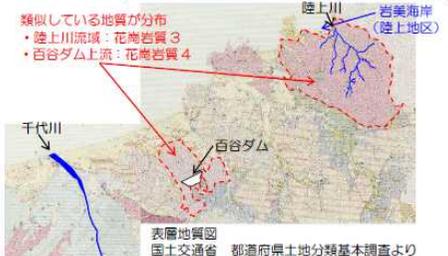
表面地質図 国土交通省 都道府県土地分類基本調査より

陸上川流域近傍にあり、類似している地質(右下図参照)と推測される千代川水系百谷ダムの堆砂量をもとに陸上川からの土砂供給量を推定する。

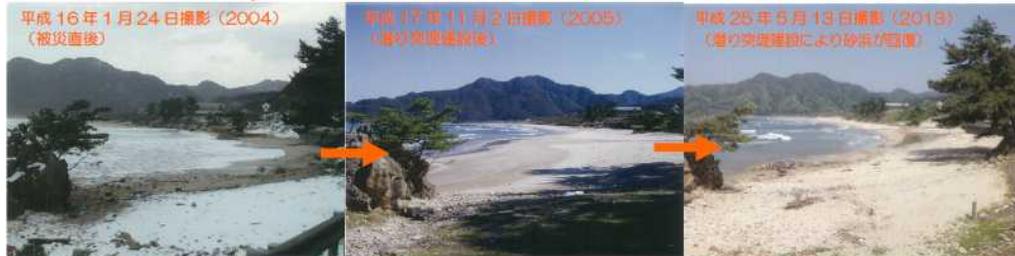
図 24 定点写真による潜り突堤の海岸保全効果の確認

・空中写真判読による汀線変化(前頁右図参照)より、潜り突堤建設後の岩礁域東側(測線 NO.10)および、東浜地区中央(測線 NO.14)での汀線の前進が確認できる。また、定点写真より、潜り突堤建設後の東浜地区西側での砂浜の回復が確認できる。
⇒以上より、潜り突堤建設により、それまでの長期的に生じていた、東浜地区西側の汀線後退や砂浜の消失は解消された。

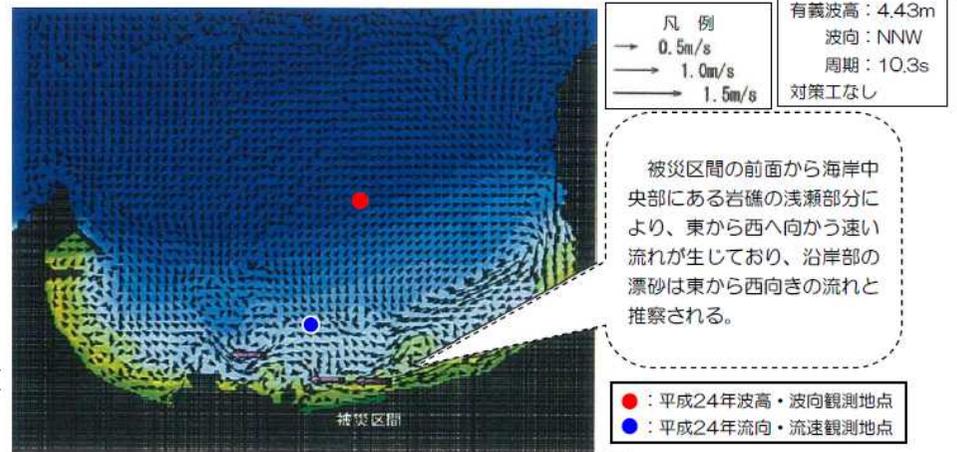
図 23 建設前の海浜流計算結果

○砂の移動量による評価(波高の低減効果、海浜流の制御効果(下図参照)、汀線変化による評価により、潜り突堤+人工リーフが最適な対策案として選定された。

(流速は水深方向平均値、平成 15 年度陸上海岸災害調査委託(人工リーフ詳細設計及び解析調査)報告書より引用)

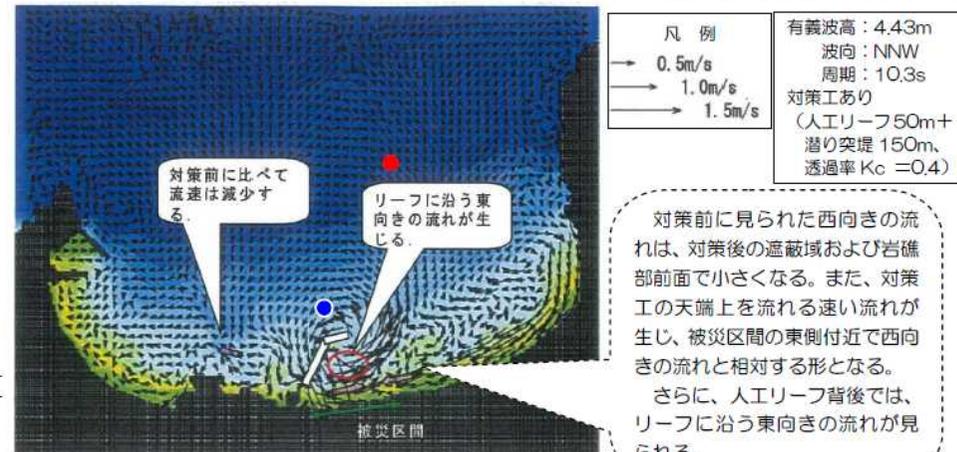
図 25 建設後の海浜流計算結果

(流速は水深方向平均値、平成 15 年度陸上海岸災害調査委託(人工リーフ詳細設計及び解析調査)報告書より引用)

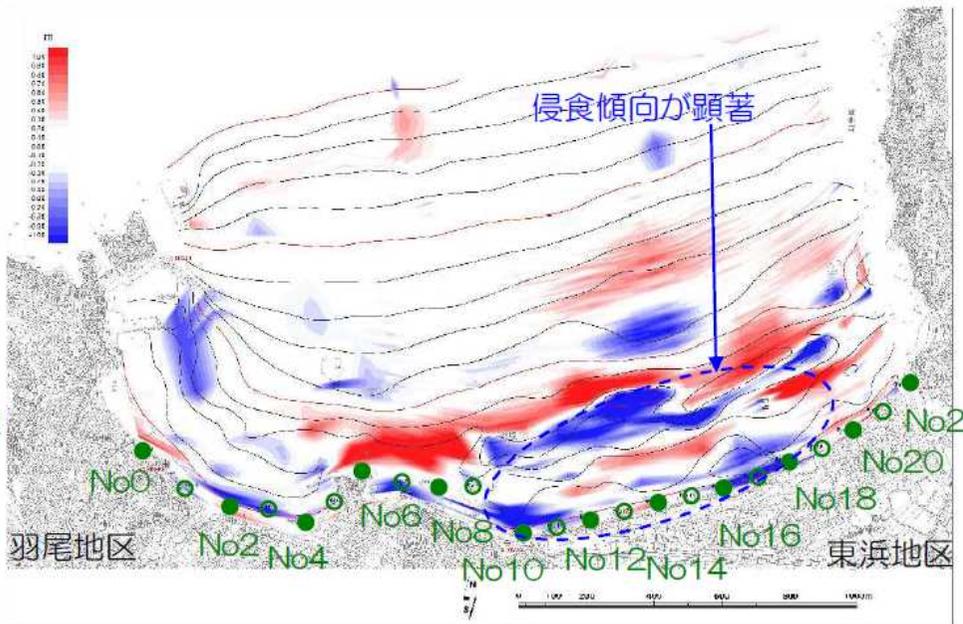
H18.9 測量地形 → H23.3 測量地形の差分 冬季

◆H23. 9台風、H24. 1冬季風浪 被災時の地形は、H18. 9と比較すると被災箇所付近で侵食傾向

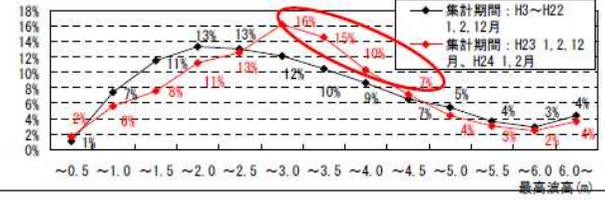
・左図において、近年(H23.1, 2, 12, H24.1, 2)における最高波高2.5m~4.5mの生起頻度は、H3~H22と比較して高い。

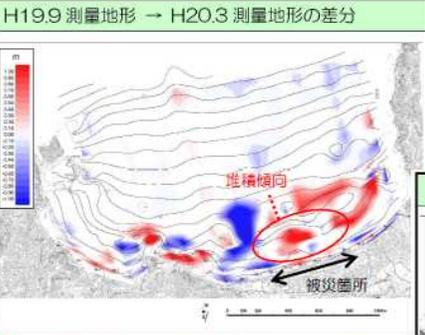
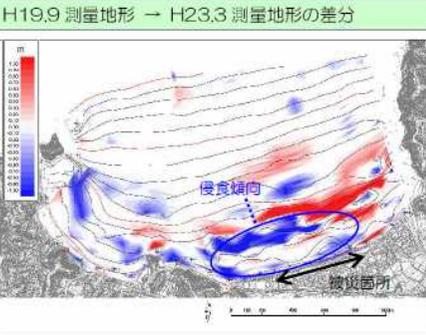
・被災箇所前面は、高波浪が発生する冬季では堆積傾向であったが、被災時は、局所的な洗掘が生じた。

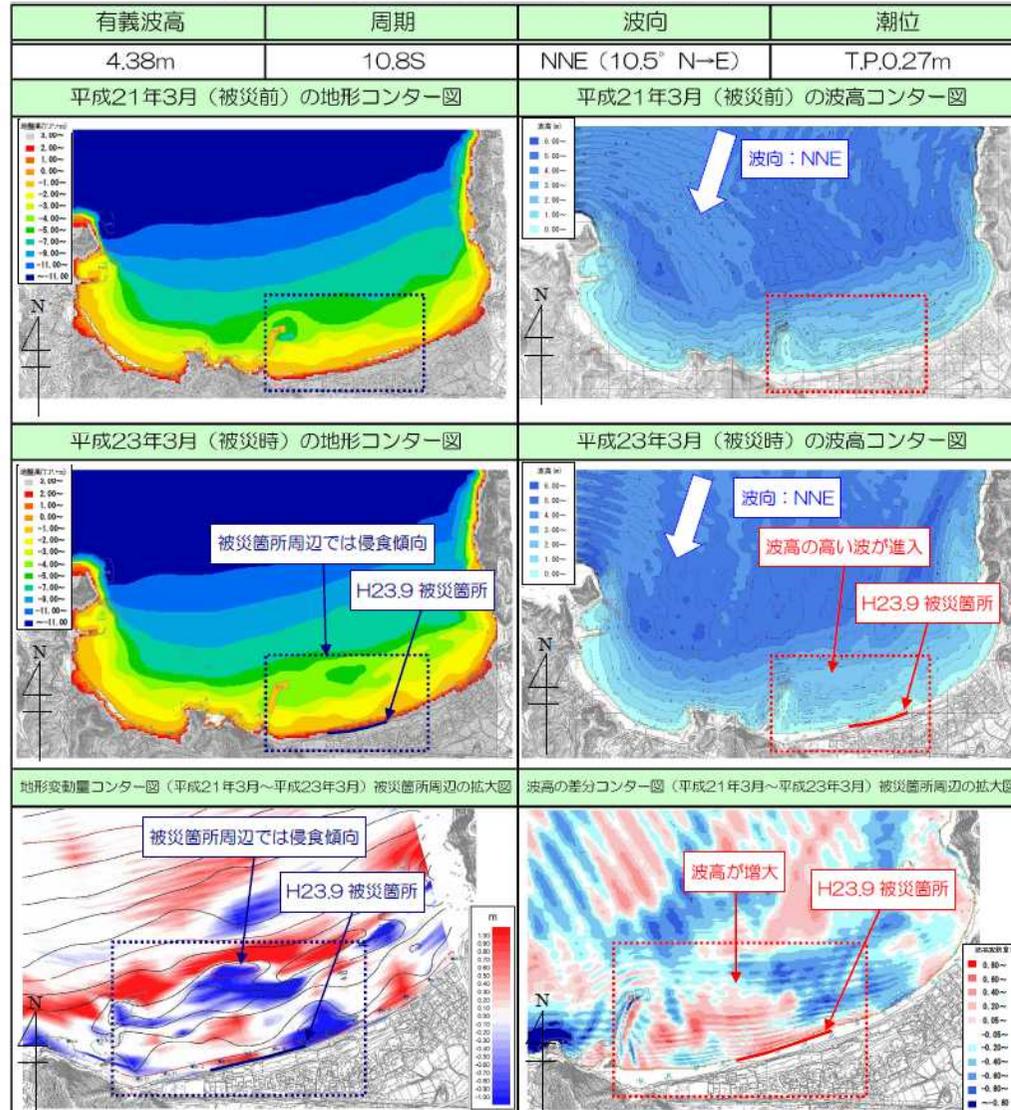
表 10 平成23年9月の被災時の波浪条件を用いた解析結果 (Case1, Case2)

平成21年3月（被災前）地形から、平成23年3月（被災時）地形は、被災箇所前面が侵食され、波高が大きい波が岸側まで来襲している。

⇒以上より、平成23年9月と平成23年12月～平成24年1月の被災は、侵食された地形によって高波浪が岸側まで到達したという特異な現象であったと推定できる

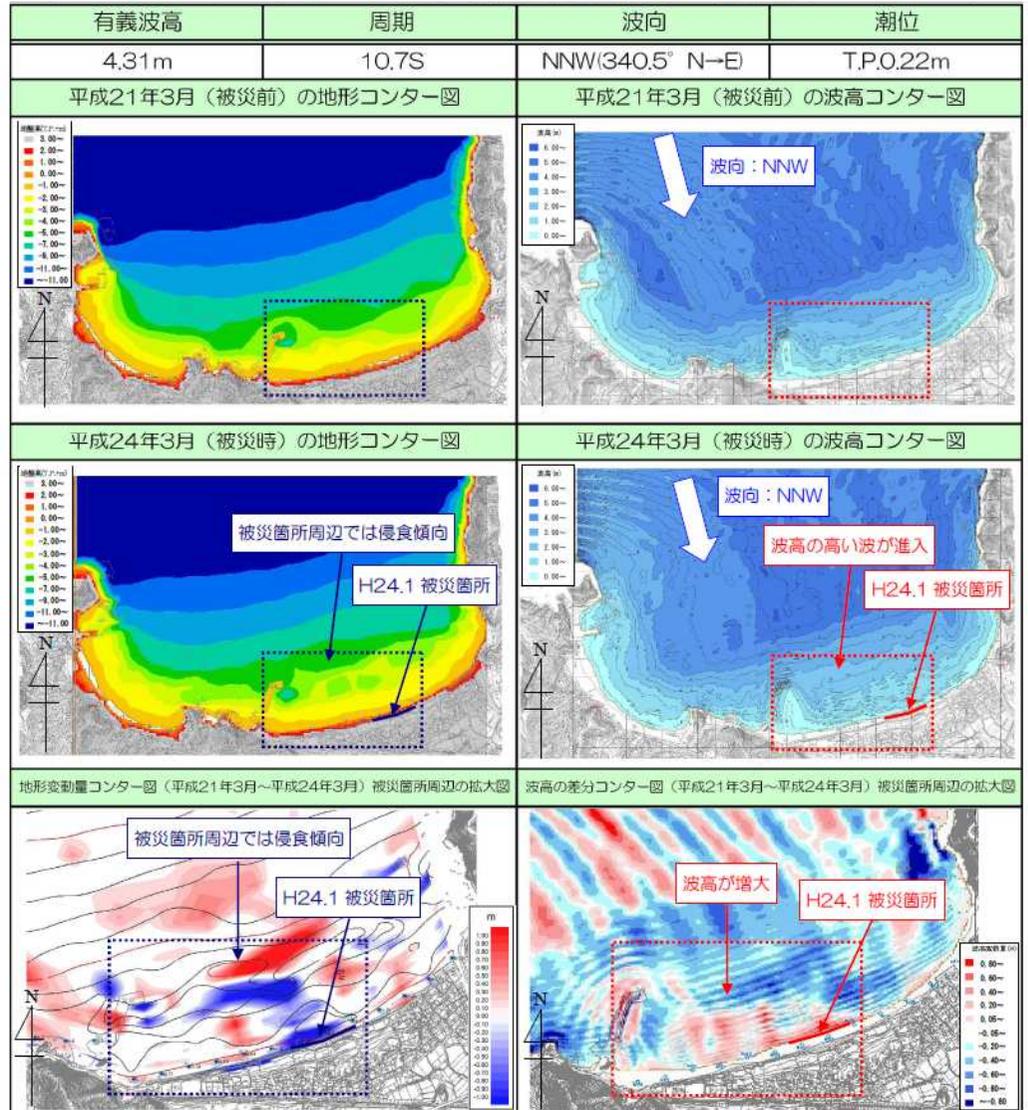
表 11 平成23年12月～平成24年2月の被災時の波浪条件を用いた解析結果 (Case3, Case4)

平成21年3月（被災前）地形から、平成24年3月（被災時）地形は、被災箇所前面が侵食され、波高が大きい波が岸側まで来襲している。

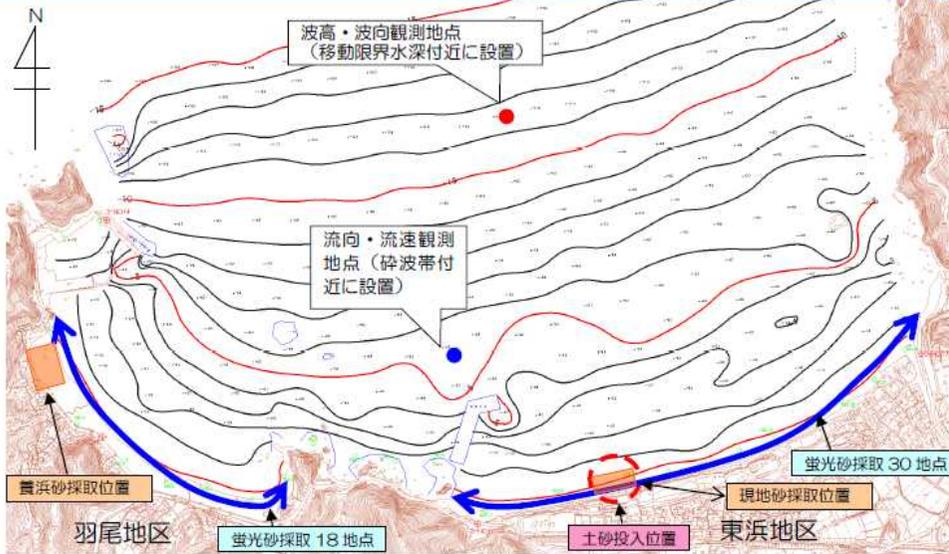
図 46 現地調査観測地点位置図（基図：H24.9 測量等深線図）

平成 25 年度モニタリング調査は、平成 24 年度（冬季調査）に実施した調査地点、調査方法を踏襲し、冬季観測結果と夏季観測結果を比較できるようにする。
