平成 26 年度 鳥取県中部沿岸土砂管理連絡調整会議

説 明 資 料

平成 26 年 10 月 29 日

鳥 取 県

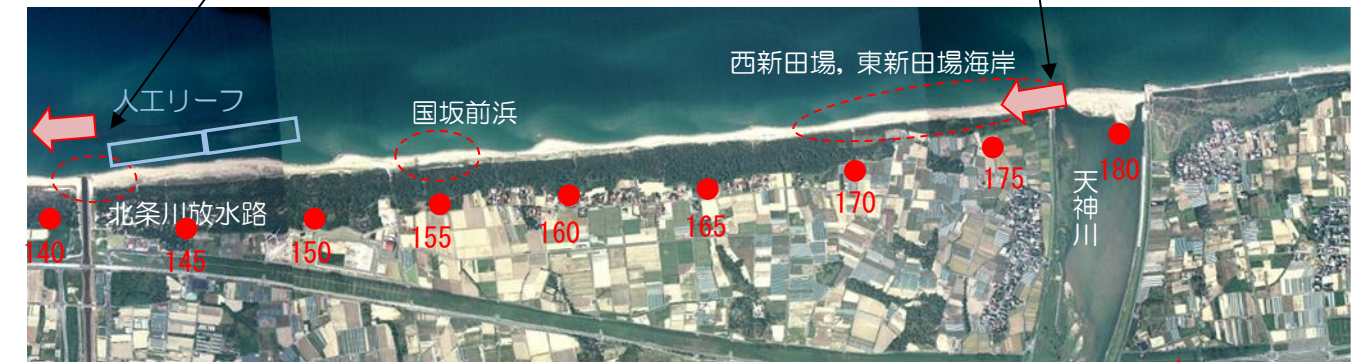
図 3.2.2 天神川左岸地区の土砂投入位置図（平成 18 年～平成 25 年度）

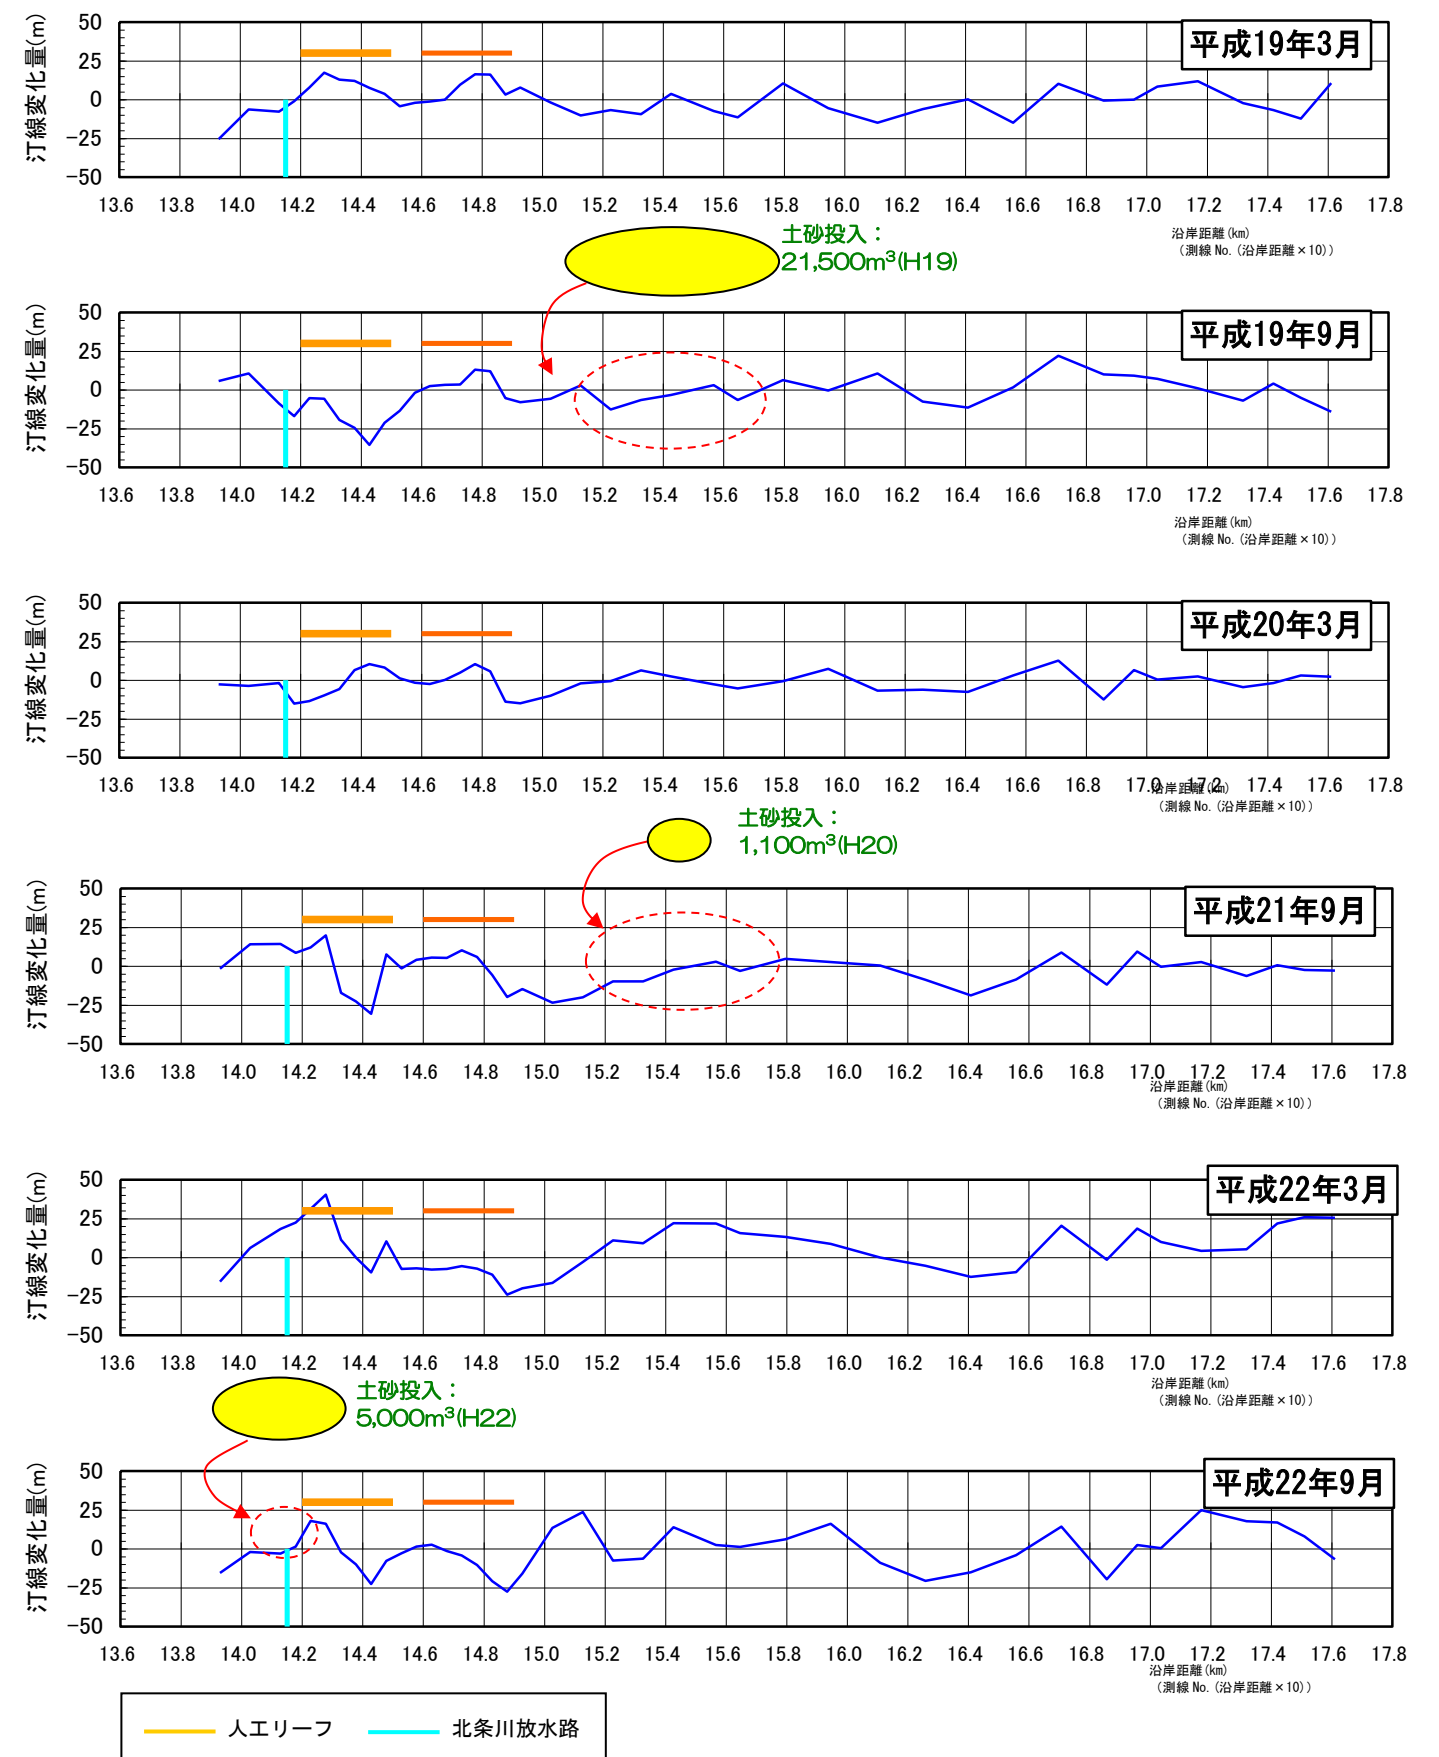
図 3.2.5 天神川左岸地区における汀線の経年変化状況（平成 15 年 9 月汀線基準）

- 平成 7 年以降、人工リーフによる土砂の引き込みにより、国坂前浜周辺の侵食が進行した。このため、平成 18 年から 20 年にかけて土砂投入が実施されている。
- 平成 22 年以降、北条川放水路左岸付近の侵食が進行しており、サンドリサイクル・バイパスが継続的に実施されている。平成 24 年度は、東伯海岸から北条側放水路両岸へ 15,300m³、東伯海岸から北条海岸へ 3,500m³ のサンドリサイクル・バイパスが行われ、北条川放水路付近の汀線が維持されている。平成 25 年度は、夏季(9 月測量)は汀線の後退が例年に比べて顕著であったが、冬季(3 月測量)には回復傾向を示した。
- 天神川左岸の東新田場以西では、平成 21 年頃より侵食傾向が続いている。天神川の河口砂州の発達に伴う土砂供給の変化(減少)が、要因の一つと考えられる。
- 年・季節変動を繰り返しており、局所的な変動も見受けられるが、表 3.2.2 を見ると、10 年間で平均的には約 7.0m、1 年あたりでは約 0.7m 汀線が後退している傾向である。

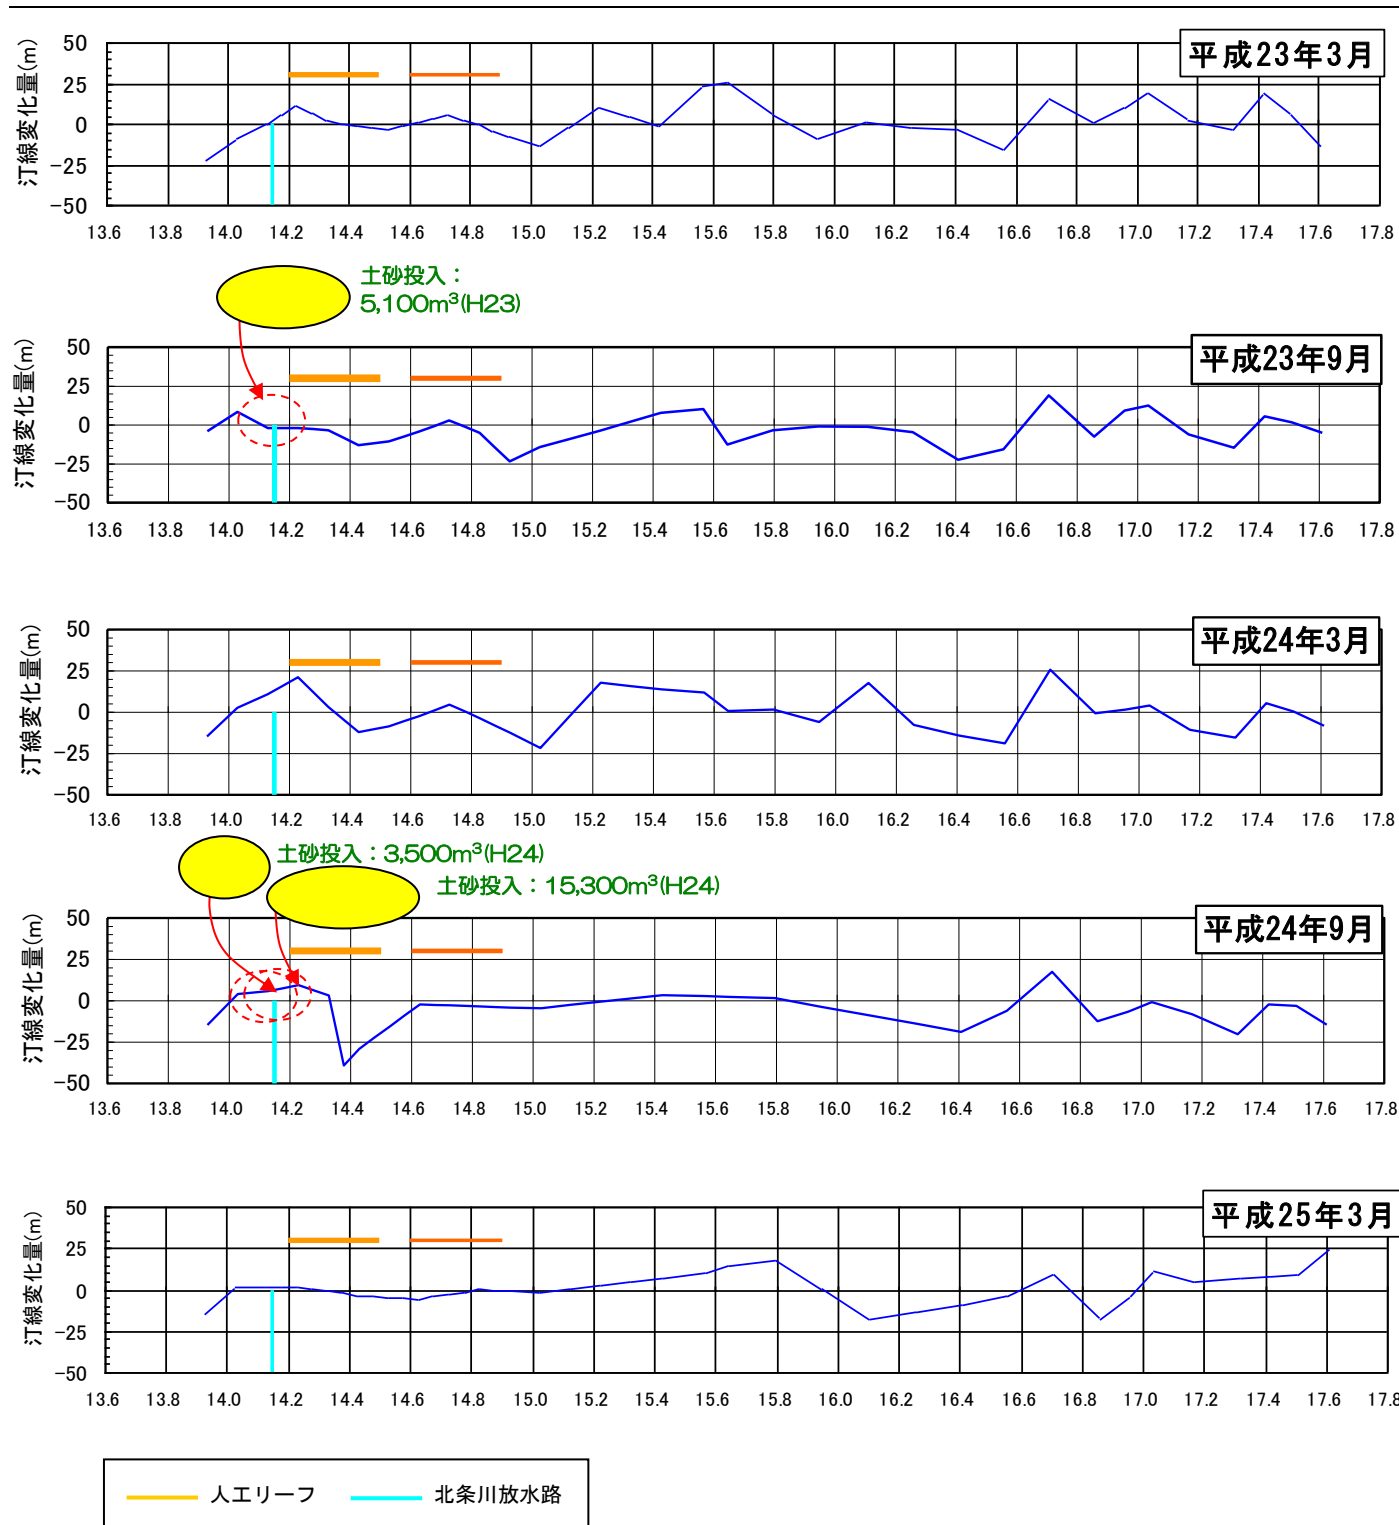
図 3.2.6 天神川左岸地区における訂線の経年変化状況（平成 15 年 9 月訂線基準）

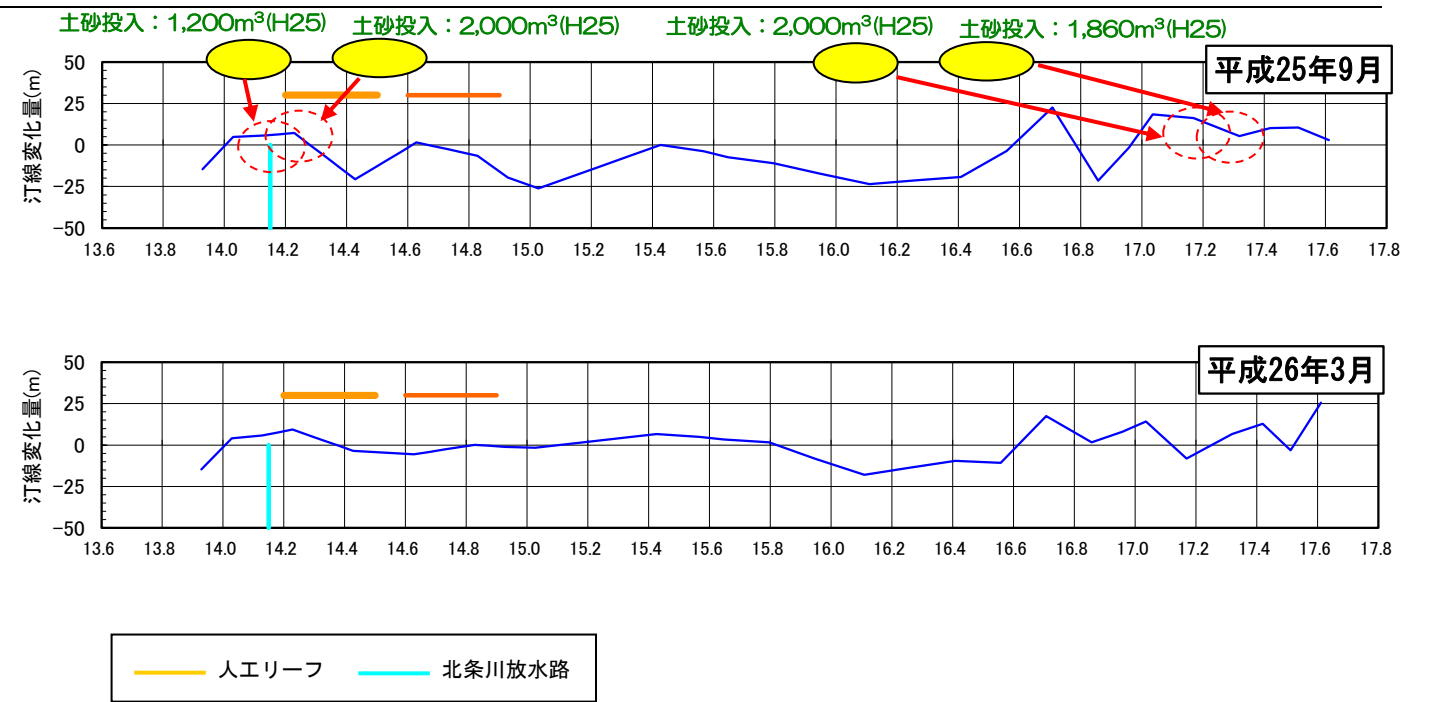
図 3.2.7 天神川左岸地区における訂線の経年変化状況（平成 15 年 9 月訂線基準）

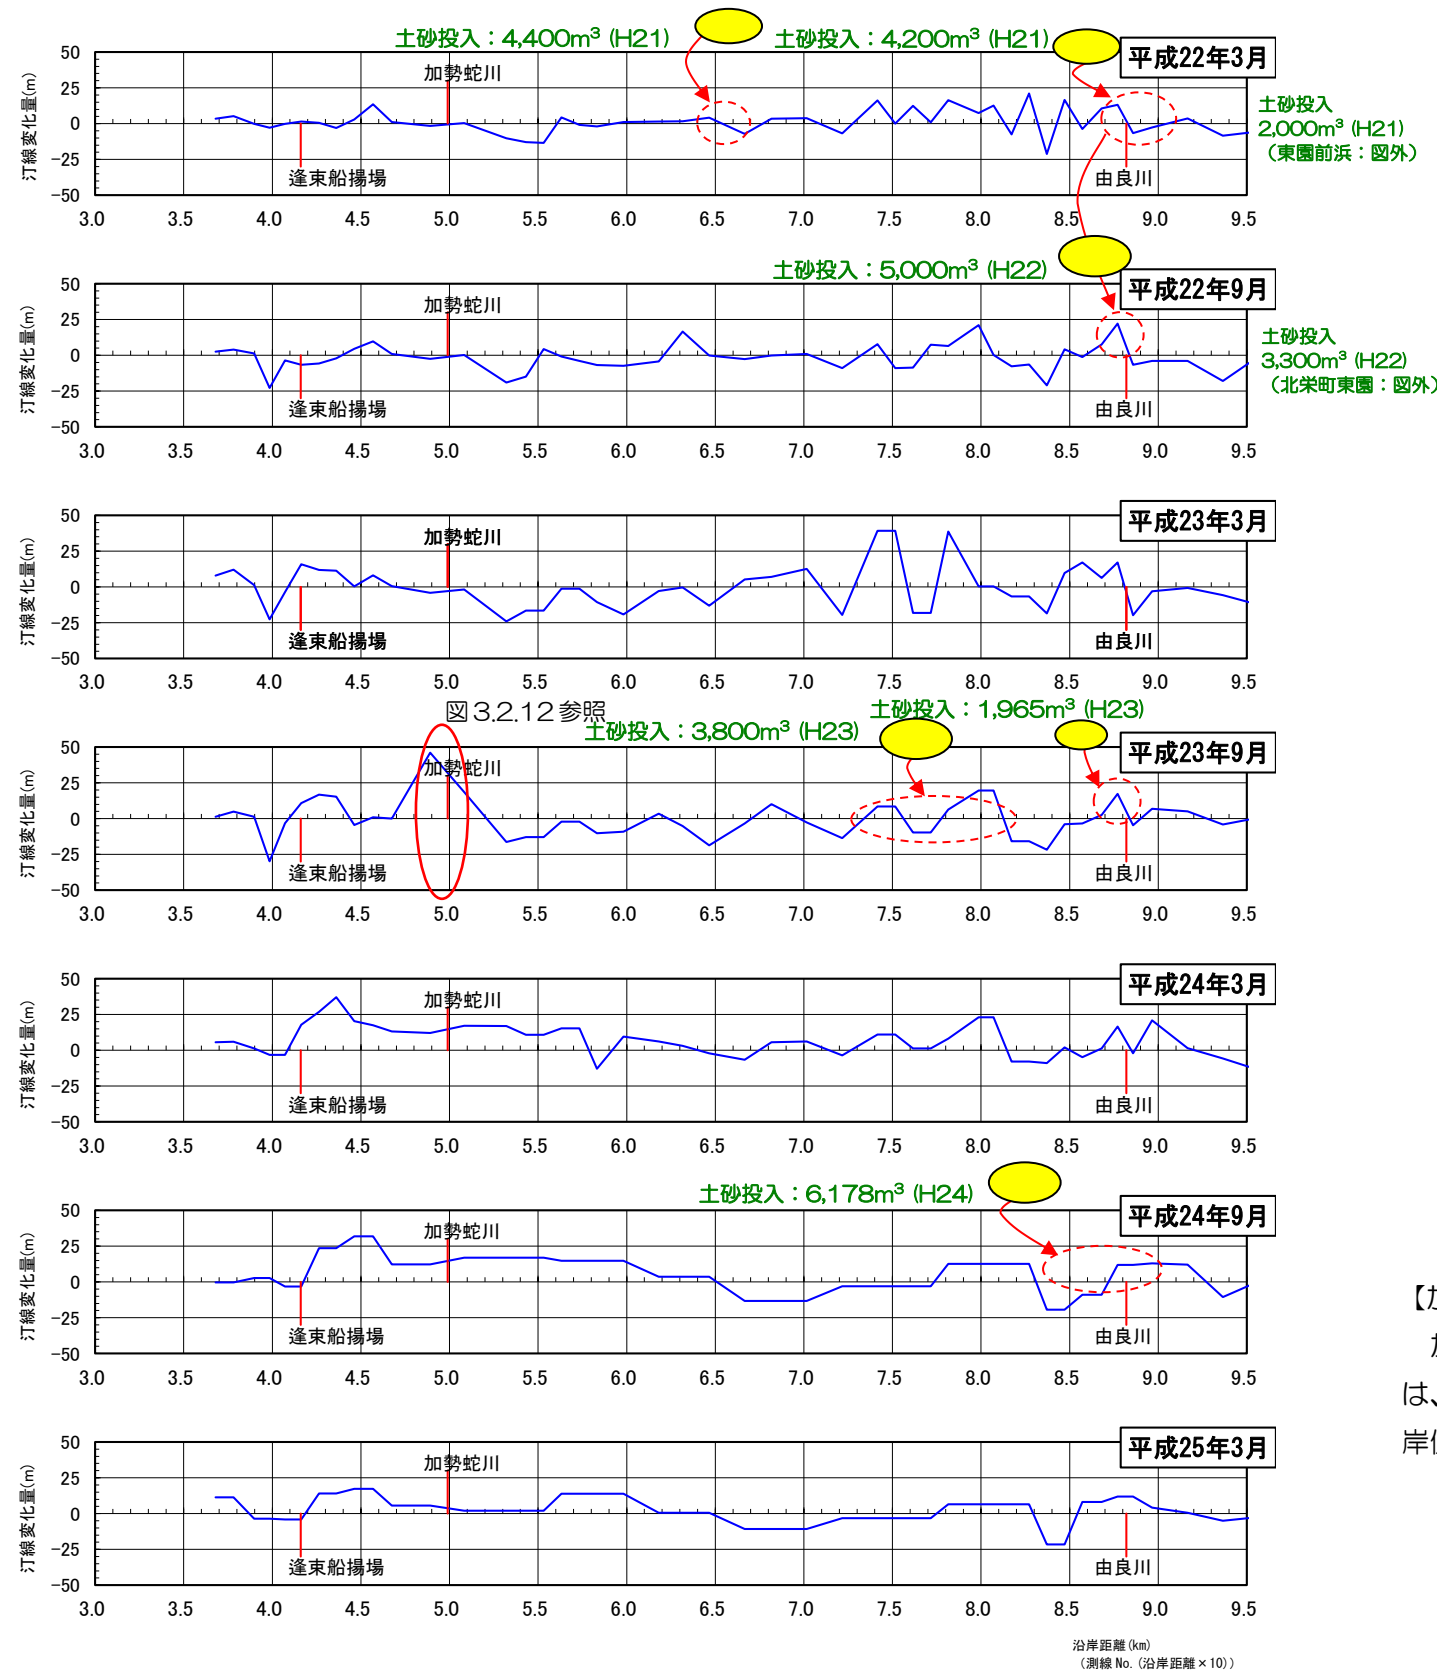
図 3.2.10 由良川左岸地区における汀線の経年変化状況（平成 21 年 9 月汀線基準）

1. 土砂投入の効果により、漂砂系全体では、概ね安定している。ただし、局所的な侵食が生じており、今後も侵食箇所への土砂投入が必要となるものと考えられる。
2. 由良川左岸直近付近では、汀線が2年で20m程度前進しており、堆積傾向となっている。これは、河口浚渫等のサンドバイパスによるもので、今後、西側への土砂供給元となることを期待して施工されたものである。
3. 漂砂系中央の大谷海岸や妻波海岸では最新地形(平成26年3月)によると汀線は平成21年9月当時と同程度まで回復している。

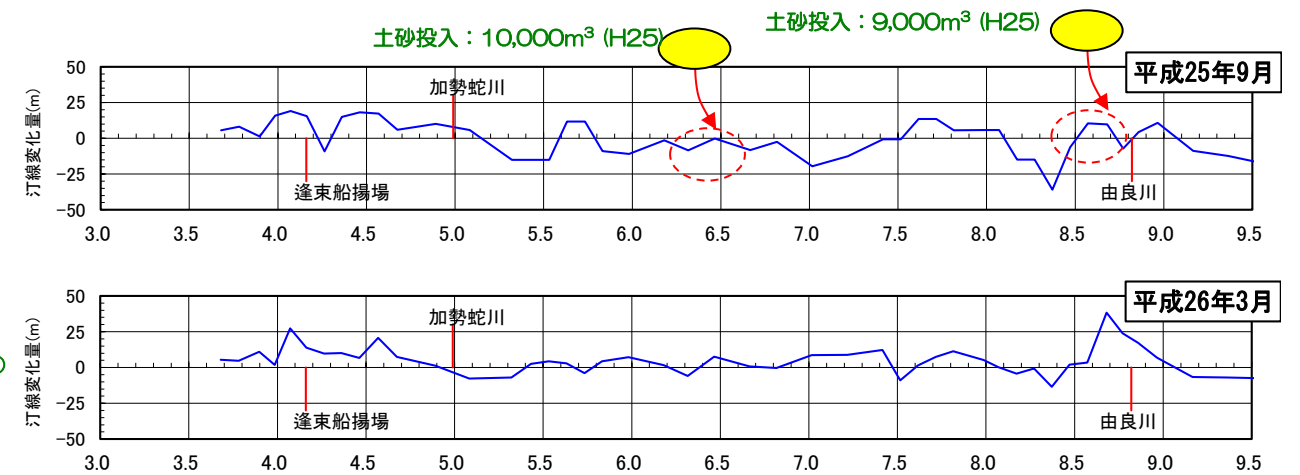
図 3.2.11 由良川左岸地区における汀線の経年変化状況（平成 21 年 9 月汀線基準）

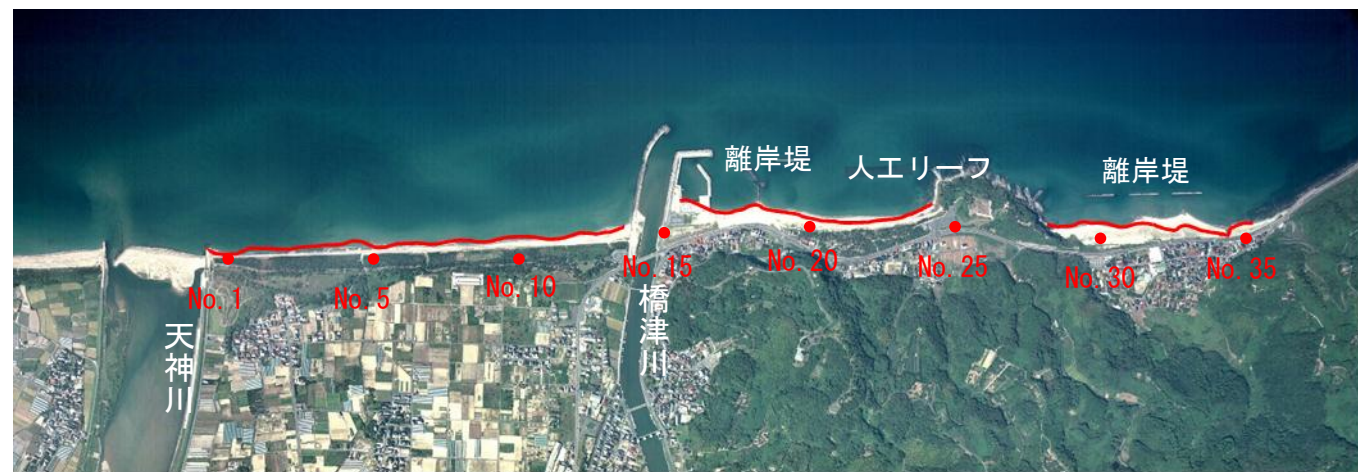
図 3.2.2 天神川右岸地区の長期的な汀線変化状況図(2/2)

- 天神川河口の右岸（No.1～No.9）で最大20m程度、汀線が後退している。
- 橋津川左岸（No.12～No.14）では最大10m程度、汀線が前進している。
- 橋津川右岸（No.18～No.25）では、最大15m程度、汀線が前進している。
- 離岸堤の背後（No.32～No.34）では、最大30m程度、汀線が前進している。

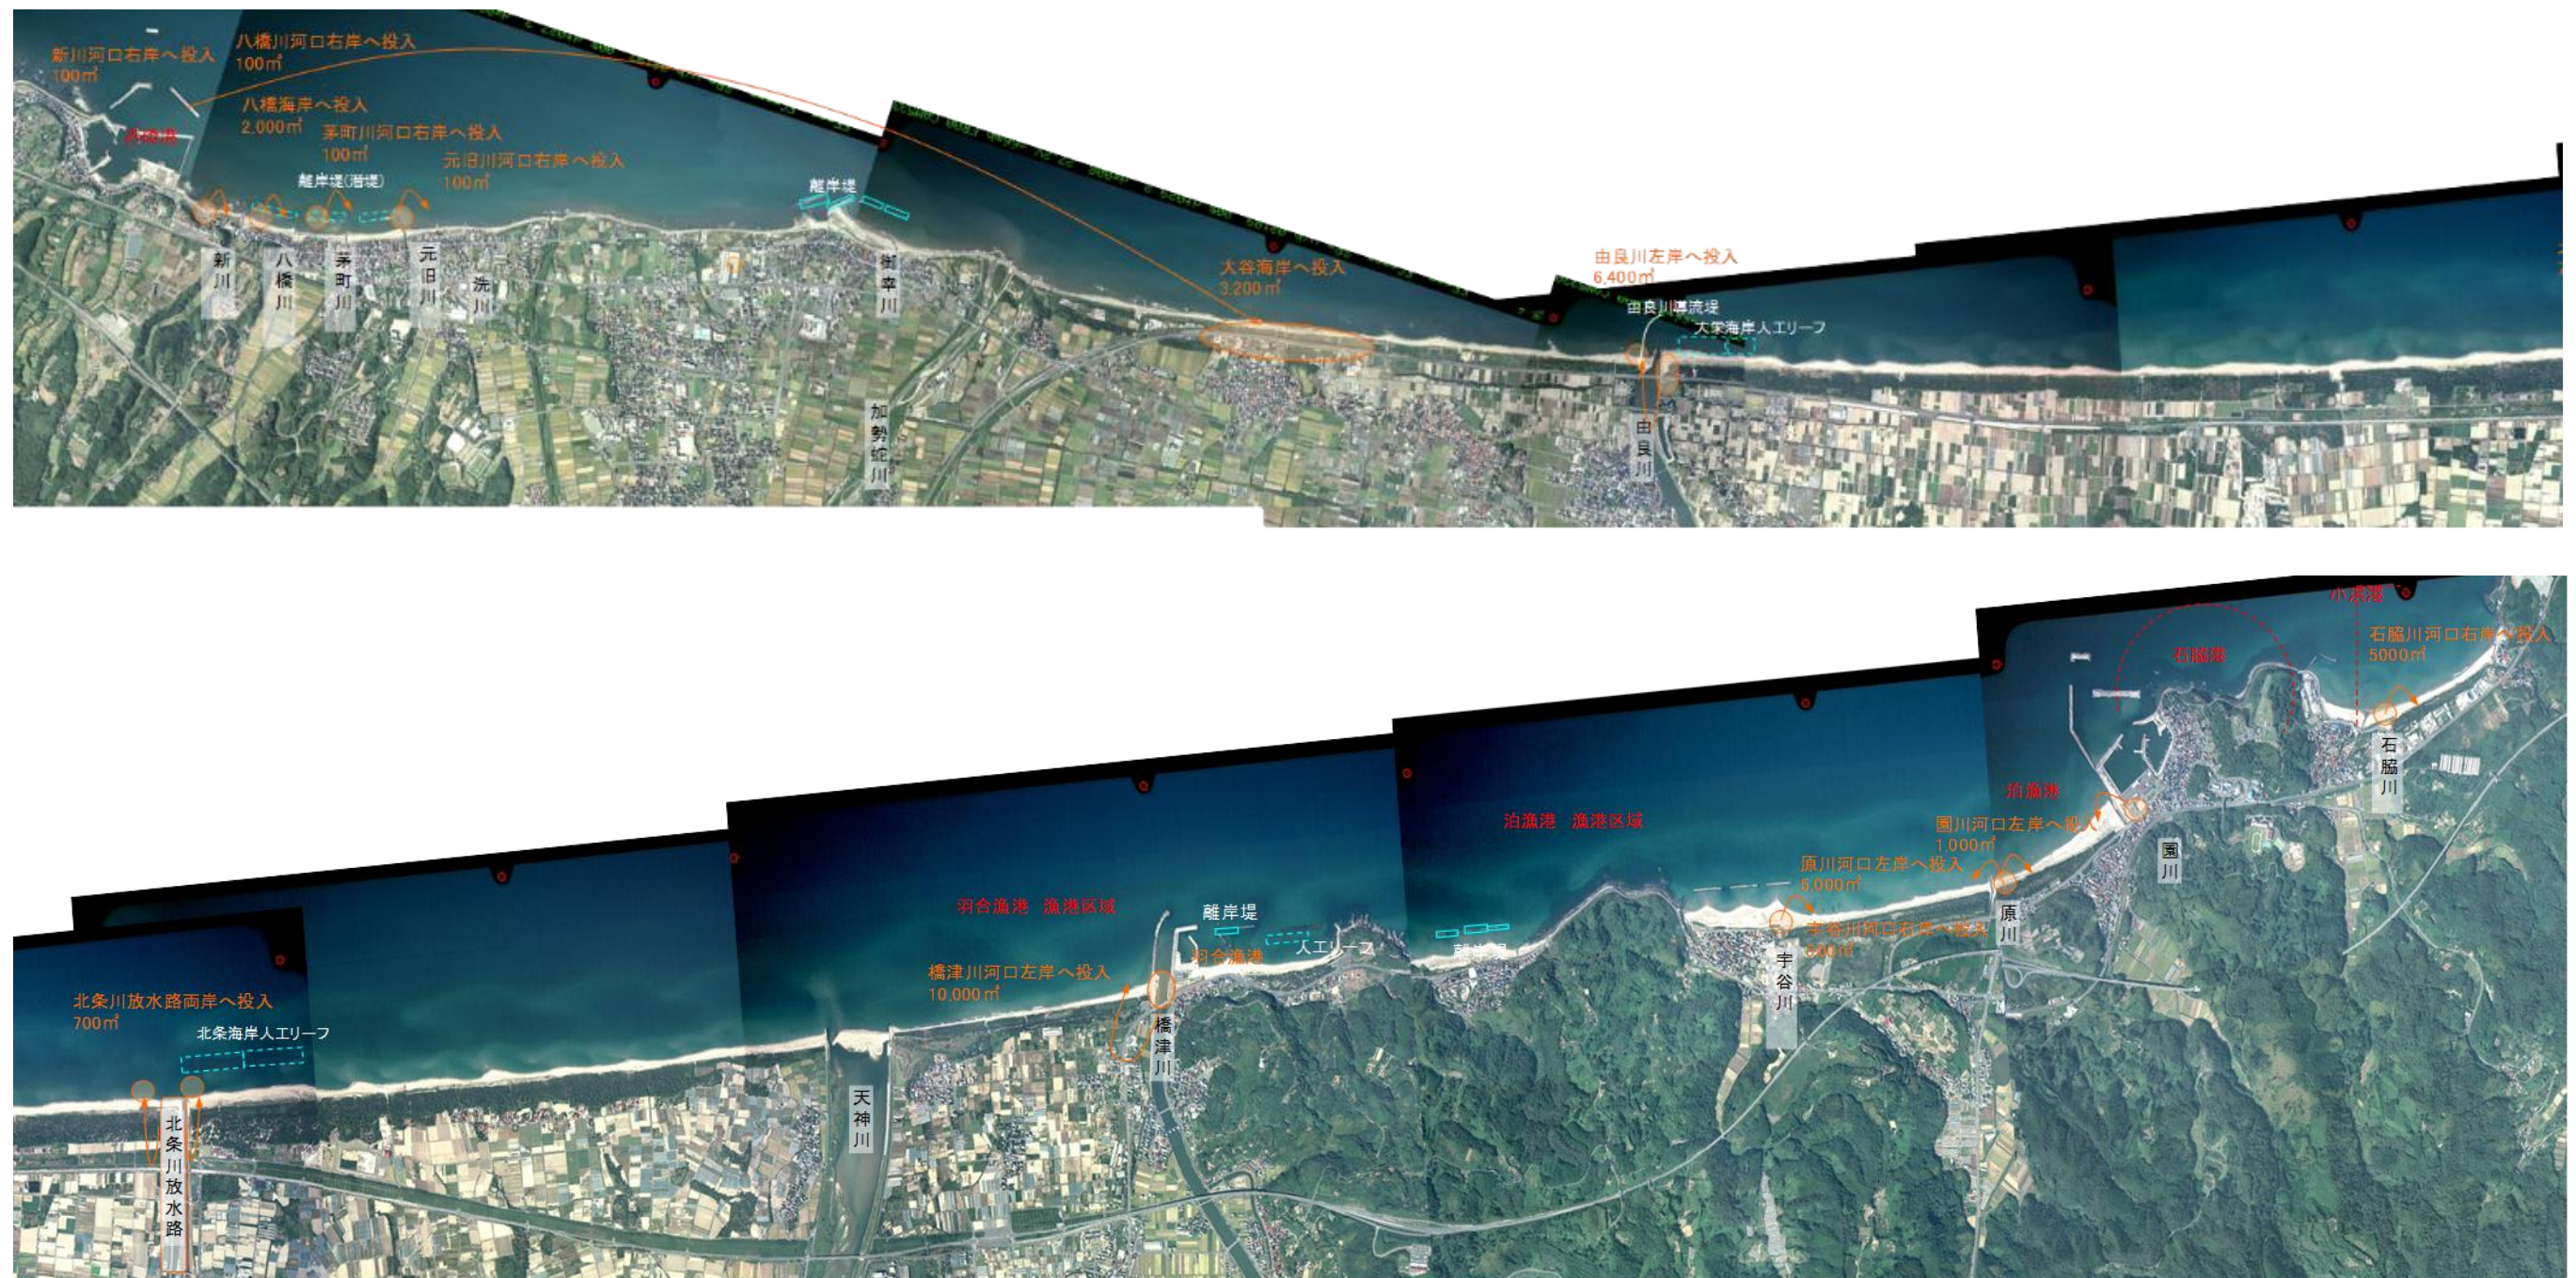
図 4.2.1 中部沿岸における平成 26 年度のサンドリサイクル予定箇所

表 4.2.1 に、平成 26 年度の土砂投入箇所を示す。また、これらのリサイクル予定箇所について、次ページの空中写真に示す。

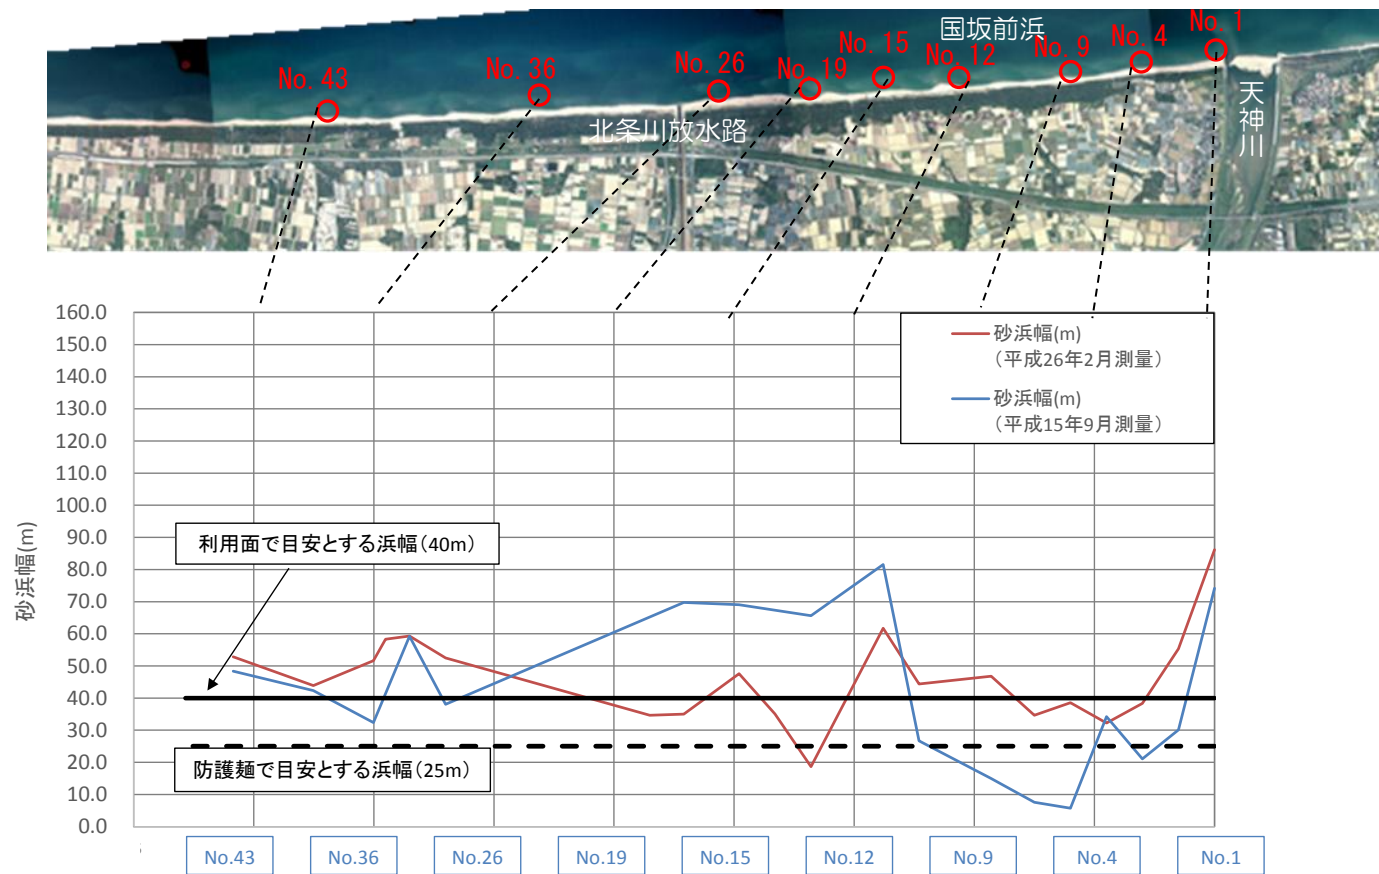
図 5.2.1 現況の砂浜幅（天神川左岸）

鳥取県沿岸において目安とする浜幅を、防護面（仮想改良勾配法による浜幅の検討）、利用面（海浜利用客の評価）、環境面（現状の環境を維持）を踏まえて検討したところ、防護面で25m、利用面で40mとなった。
