### 3. 岩美海岸（浦富地区）

#### 3.1 概要

岩美海岸（浦富地区）は、平成16年度より人工リーフ整備を進めているところであるが、リーフ整備期間中の「沿岸の局所的な侵食」、「リーフ開口部での深掘れ」等の問題が発生しているため、サンドリサイクルを継続的に実施し、対応を行っているところである。

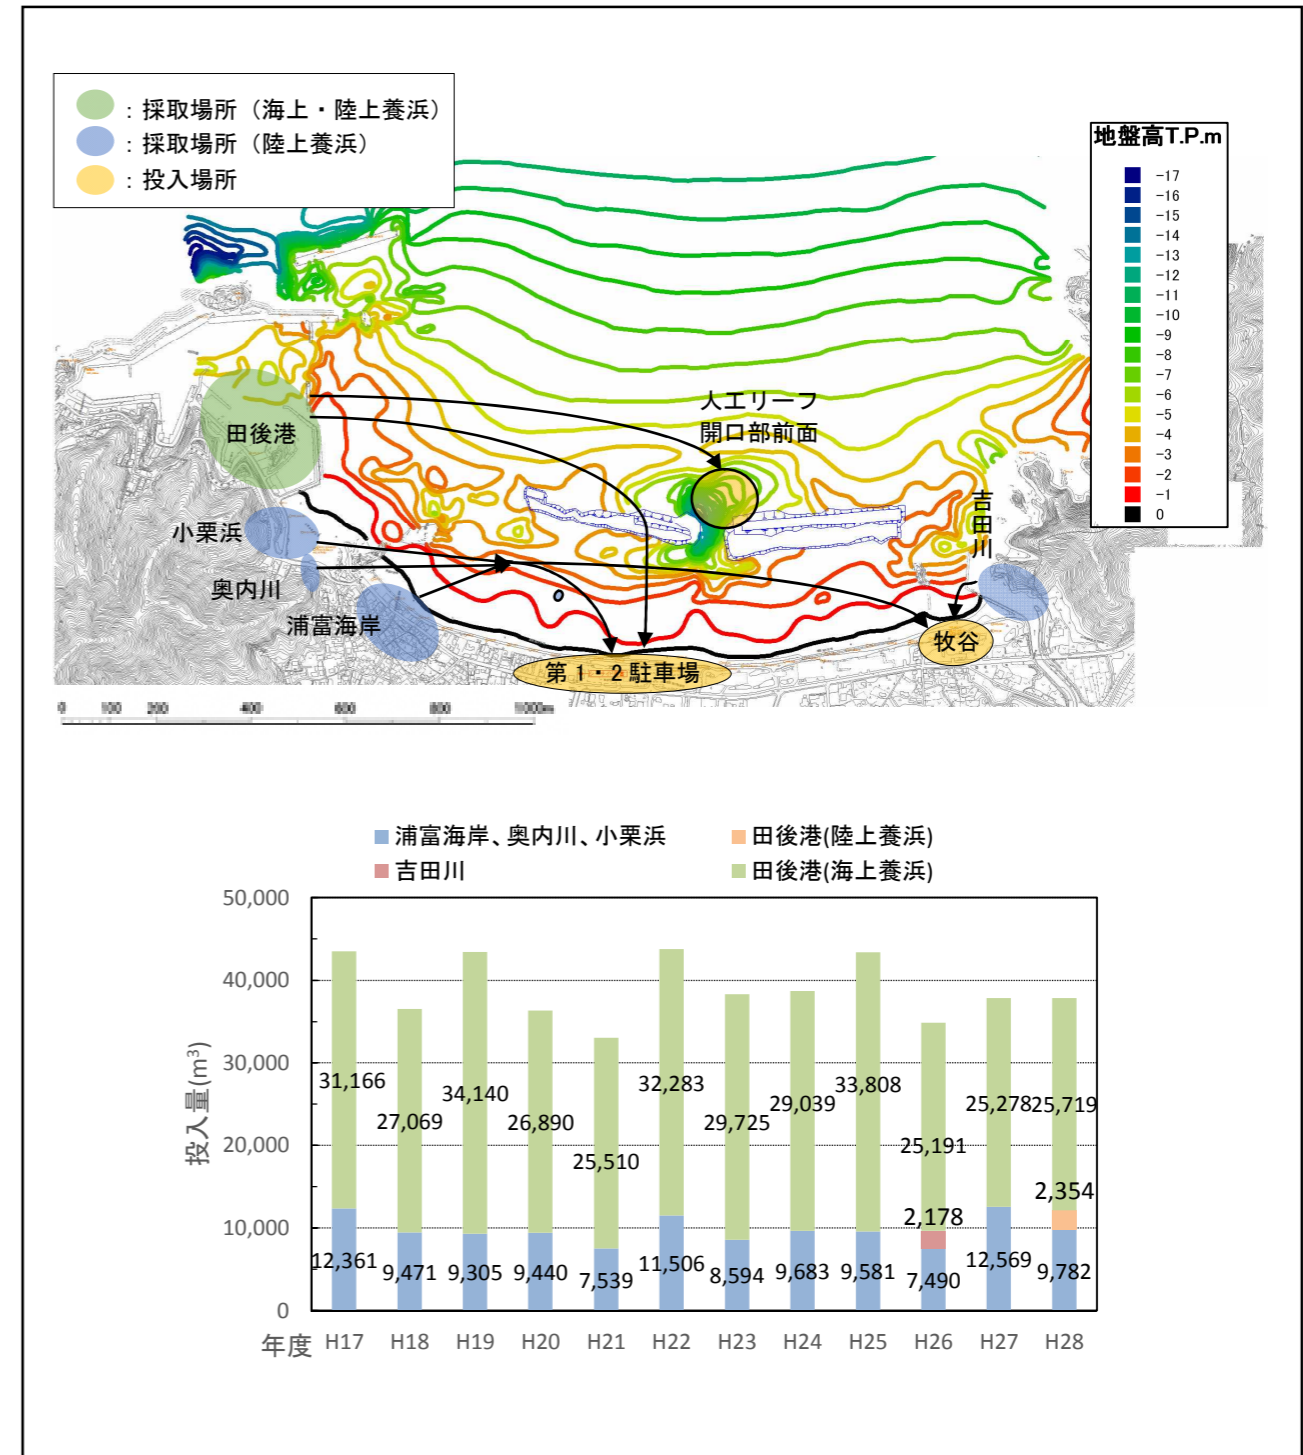
図 3.2.2 岩美海岸（浦富地区）における採取場所別の土砂投入（H29.3 測量）

岩美海岸（浦富地区）における土砂投入実績を図 3.2.2 に示す。

例年、リーフ開口部背後に3万m<sup>3</sup>程度の海上養浜、沿岸部に1万m<sup>3</sup>程度の陸上養浜を実施している。

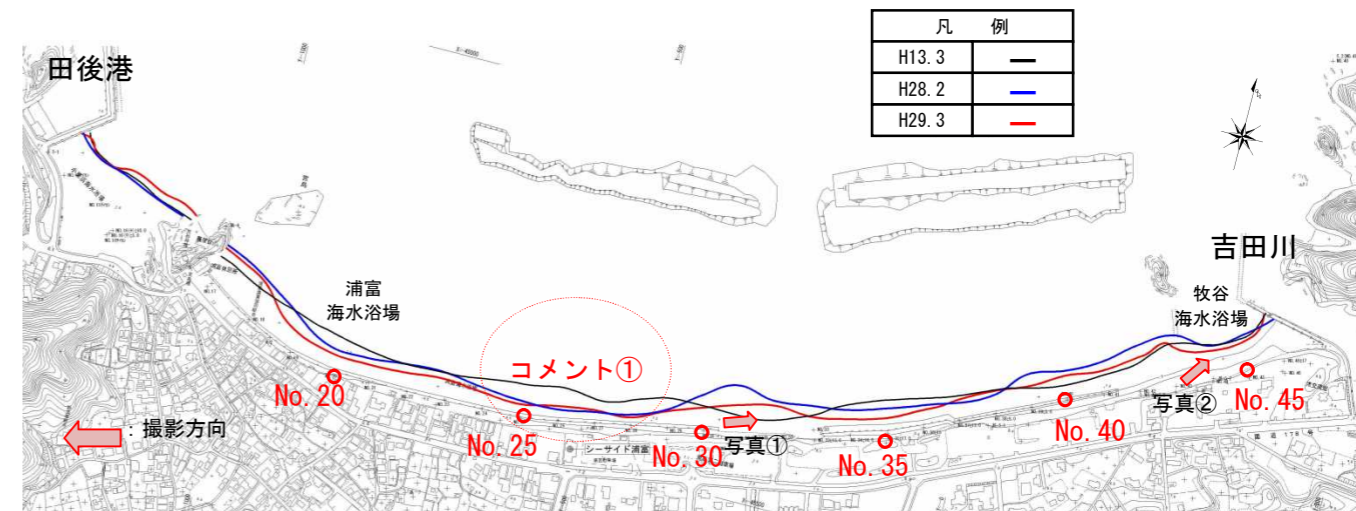
図 3.3.3 岩美海岸（浦富地区）の近年の汀線比較図

- ・ NO.25～NO.28 は、海水浴場としての利用がある箇所であるが、特に冬季の汀線後退が大きい。人工リーフ未施工箇所の背後に位置することから、消波効果が小さいものと推測されるが、夏季に継続的に陸上養浜をし、汀線を維持しているところである。(コメント①、④)
- ・ No.29～No.32 は、土砂投入が開始されて以降、汀線前進がみられる。(コメント②)
- ・ 東側リーフの背後（No.35 付近）では、通年、大きく侵食される傾向にある。これは、リーフの開口部に起因する、汀線後退と推測される。(コメント③)
- ・ 冬季分析より、東側人工リーフについては汀線が安定していることが確認される。この傾向は直近測量（29 年 3 月測量）においても確認される。(コメント⑤)

- ・ 平成 26 年度夏季より No.23～No.26 付近で汀線前進が確認されるが、これは夏季に実施された養浜によるものと考えられる。平成 28 年度は汀線前進が見られないが、侵食被害は受けたが汀線後退が小さかったため養浜による明瞭な前進が無かったことによる。(コメント⑥)
- ・ 平成 27 年度以降の冬季は、概ね汀線が安定しているように見えるが、現地は護岸により汀線が下げ止まった状態であり、望ましい状況と言えない。(コメント⑦)
