岩美海岸浜崖後退抑止工検討会

陸上地区（試験施工評価）

説明資料

平成 30 年 7 月 23 日

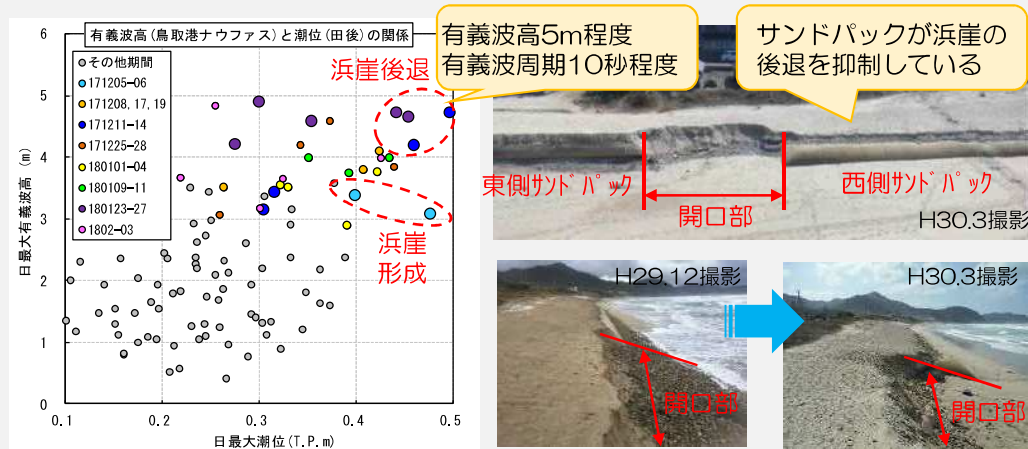
浜崖形成・後退の状況とサンドバックによる効果

- 施工後(平成29年12月4日)～平成30年3月の間に高波浪が17回程度発生。
- 浜崖は、潮位がT.P.+0.4m以上において、有義波高が3m以上で形成、4m以上で後退(有義波高5m程度かつ有義波周期10秒程度で顕著に後退)。
- サンドバック未設置箇所では浜崖がより後退しており、サンドバックが浜崖後退を抑制(年数回程度来襲する波浪に対して、浜崖抑制効果がある)。

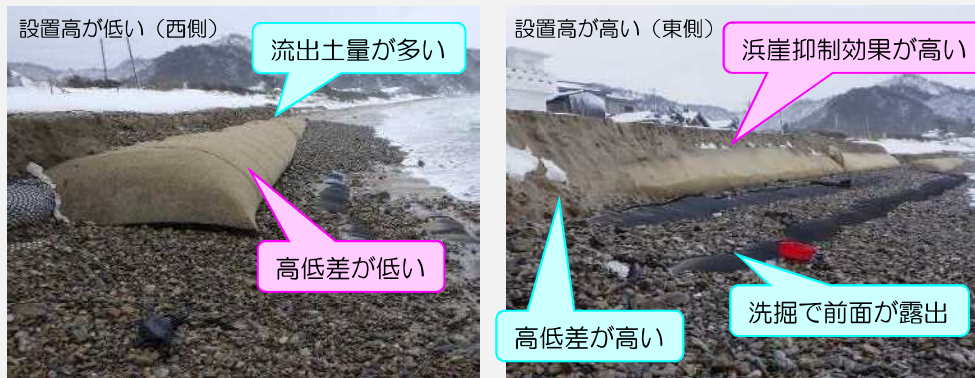
設置高が異なる2種類のサンドバックの違い (効果・課題)

- 東西で共通：袋材に重大な変形・損傷はなく、浜崖抑制効果があった。
- 設置高が高い(東側)：浜崖抑制効果がより高い。一方、洗掘等の懸念と露出時の高低差が高く利用面での配慮が必要であることが課題。
- 設置高が低い(西側)：露出時の高低差が低く利用面で優位性がある。一方、施工性と流出土量が多く養浜量がより必要であることが課題。

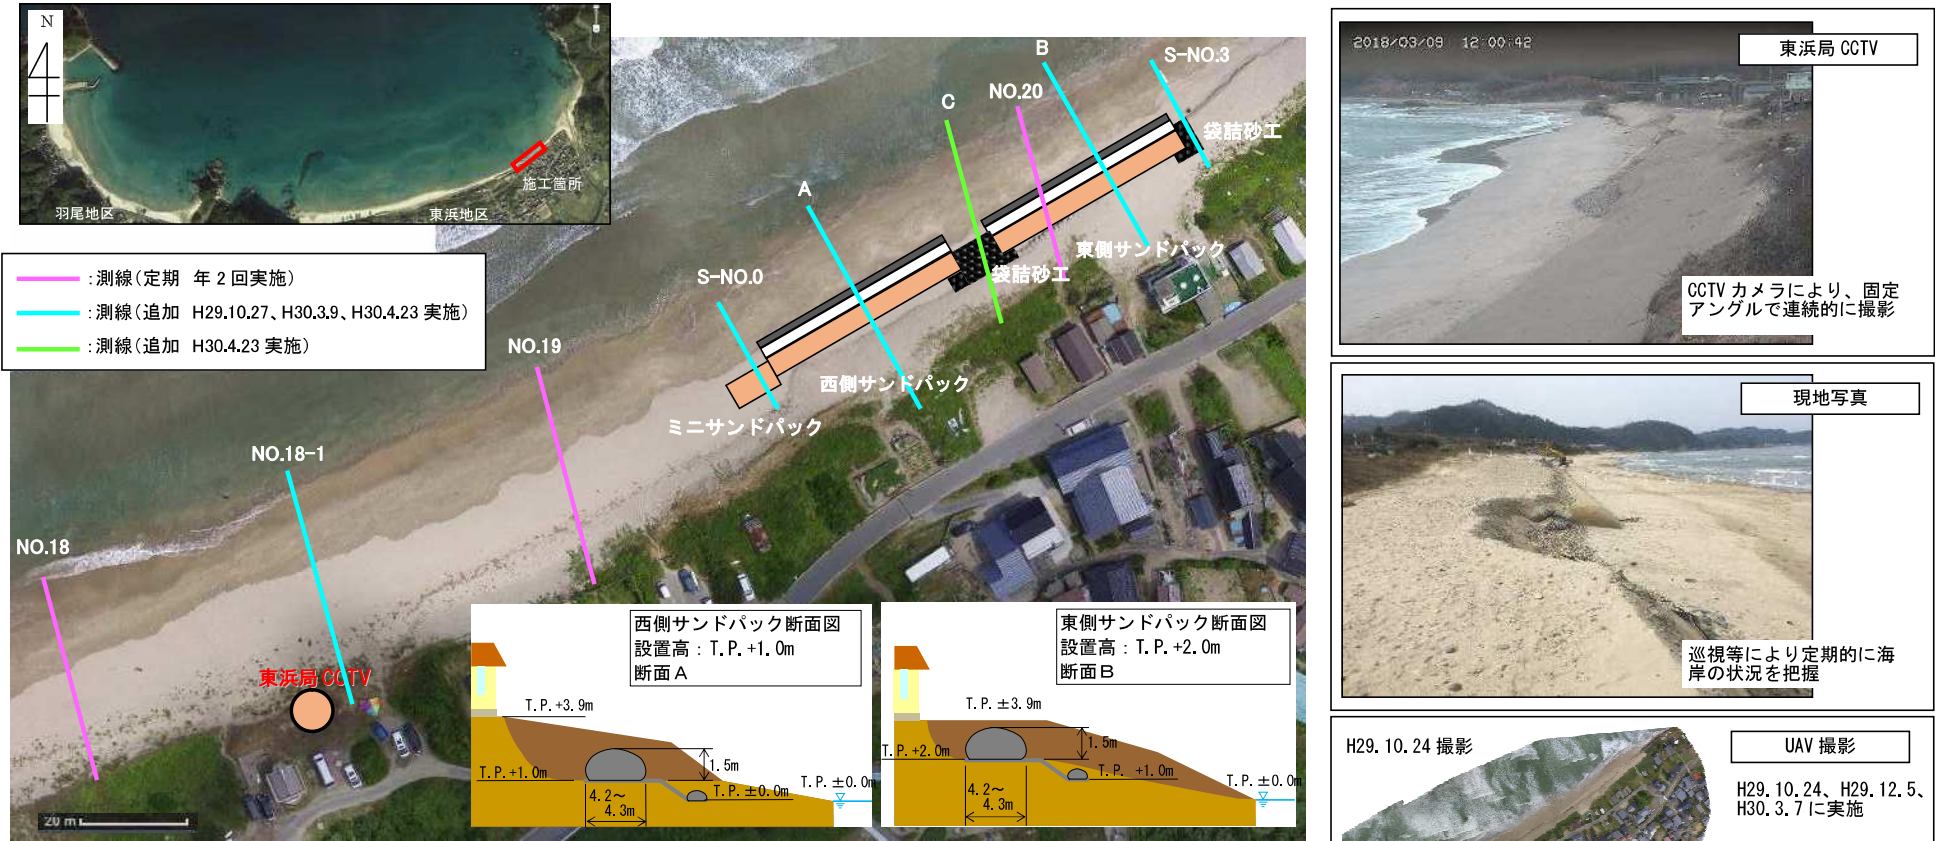
図 1-1 陸上地区における試験施工、モニタリングの概要

陸上地区におけるサンドバック工法による試験施工の概要を以下に整理する。試験施工に向けた工事は、平成 29(2017)年 11 月 1 日～12 月 4 日に実施され（表 1-1 参照）、サンドバックの効果を検証するため、西側と東側で設置高が異なる 2 種類のサンドバックが施工された（図 1-1 参照）。また、試験施工期間中のモニタリングとして、測量、固定角度での CCTV による連続撮影、UAV 撮影が行われた（図 1-2 参照）。

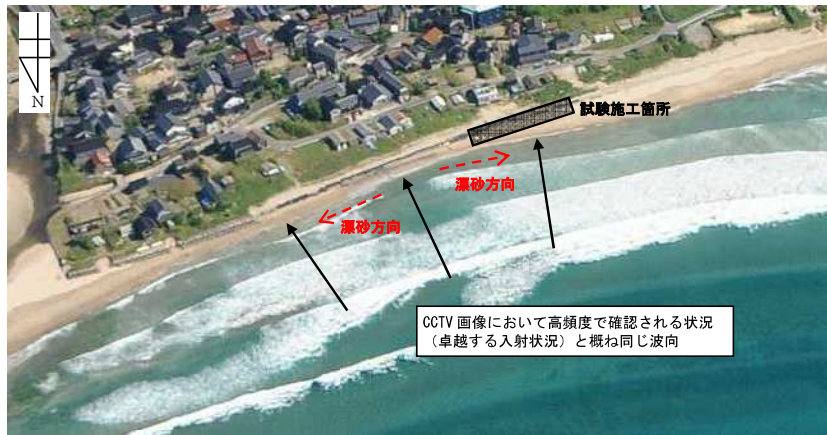
図 3-3 試験施工箇所周辺の入射状況（空中写真：H28.6.3 撮影）

陸上地区では、冬季の波向は N、NNW、NW が卓越しており、この場合、試験施工箇所周辺には侵食傾向となる向きの波が入射している。一方、鳥取港で WNW 方向の波浪が観測される場合、比較的低頻度ではあるが、試験施工箇所西側では堆積傾向となる西から東向きの波が入射する状況が確認されることもある（WNW の場合に常に確認されるものではない）。

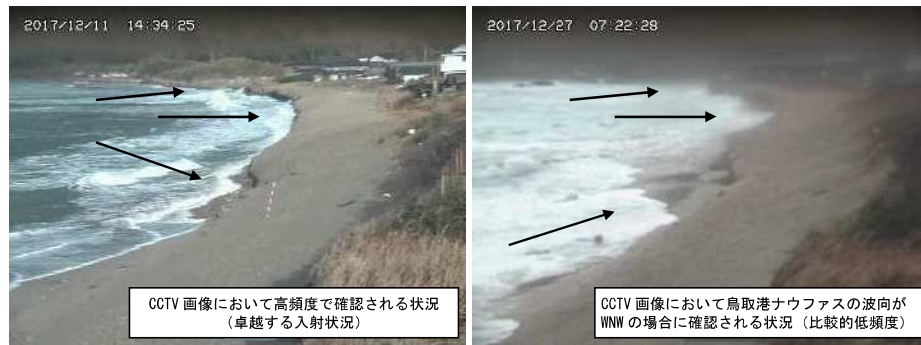
図 3-4 CCTV 画像に基づく試験施工箇所周辺の入射状況

CCTV 画像において試験施工箇所周辺で確認される代表的な波の入射状況について示したものを図 3-4 に示す。また、平成 28 年 6 月に撮影された空中写真を図 3-3 に示す。
