## 6. 東部沿岸 岩美海岸（浦富地区）

### 6.1 概要

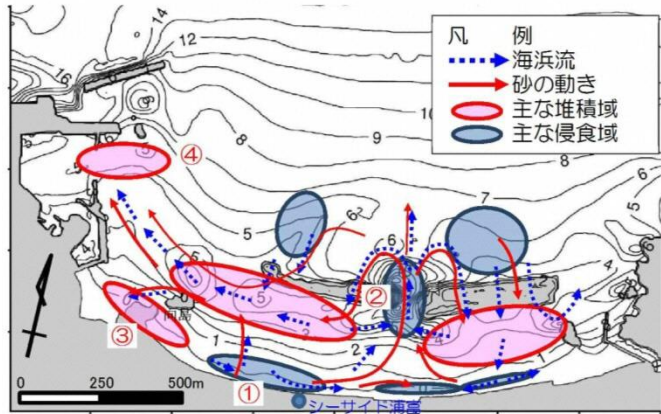
【現状の問題点】

- ① 西側リーフ背後の**局所侵食**
- ② 人工リーフ**開口部の深掘れ**（最大深さ 18m）
- ③ 小栗浜周辺の**堆砂**
- ④ 田後港の**埋没**（毎年 20,000m<sup>3</sup>の浚渫）

【問題の発生メカニズム】

- ①西リーフ背後：海岸の砂は、高波浪時に整備されていない部分から波が入り、東向き海浜流によって東へ輸送され、開口部の沖向きの強い流れによって沖出しされる。開口部から沖へ輸送された砂は、循環流によって再び岸側へ輸送されてリーフ背後へ堆積。
- ②開口部：西リーフ背後の東向き海浜流によって輸送された砂は、開口部へ向かう流れにより沖に輸送される。開口部では沖向きの強い流れにより局所的な洗掘が発生。循環流によりリーフ背後へ輸送されて堆積。
- ③小栗浜周辺：高波浪時に向島沖を西に移動する砂が堆積。
- ④航路：高波浪時に向島沖の砂が輸送されて堆積。リーフ沖からの供給も存在。

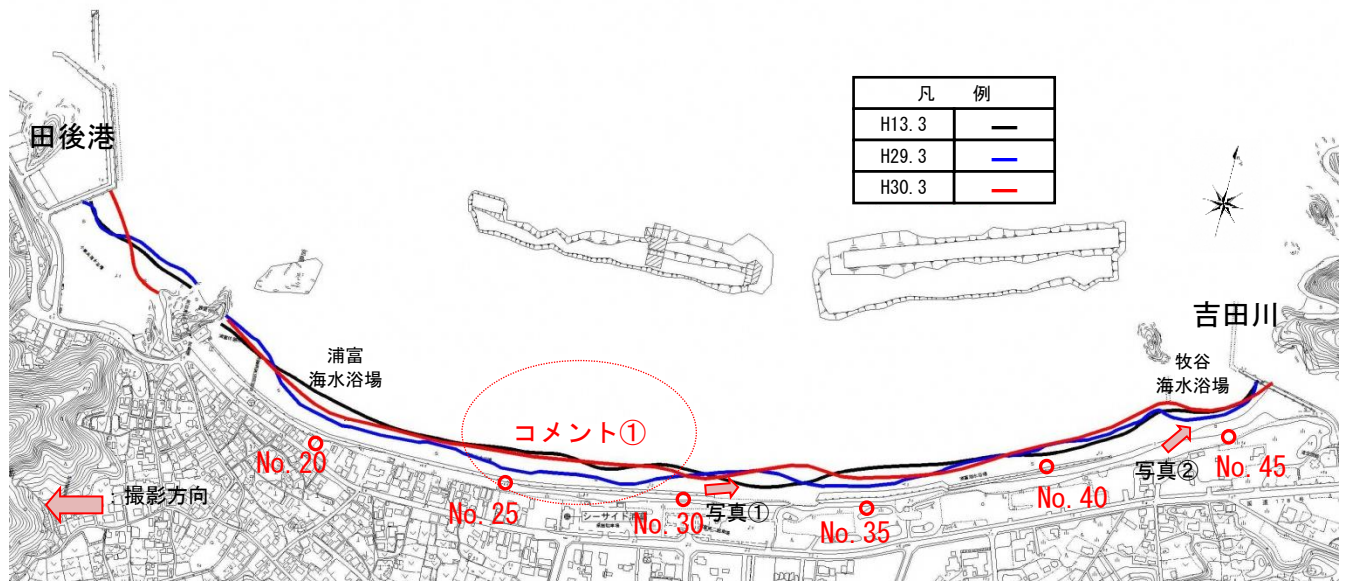
図 6.3.3 岩美海岸（浦富地区）の近年の汀線比較図

- ・ NO.25～NO.28 は、海水浴場としての利用がある箇所であるが、特に冬季の汀線後退が大きい。人工リーフ未施工箇所の背後に位置することから、消波効果が小さいものと推測されるが、夏季に継続的に陸上養浜をし、汀線を維持しているところである。(コメント①、④)
- ・ No.29～No.32 は、土砂投入が開始されて以降、汀線前進がみられる。(コメント②)
- ・ 東側リーフの背後 (No.35 付近) では、通年、大きく侵食される傾向にある。これは、リーフの開口部に起因する、汀線後退と推測される。(コメント③)
- ・ 冬季分析より、東側人工リーフ背後については汀線が安定していることが確認される。この傾向は直近測量（30 年 3 月測量）においても確認される。(コメント⑤)

- ・ 平成 26 年度夏季より No.23～No.26 付近で汀線前進が確認されるが、これは夏季に実施された養浜によるものと考えられる。平成 28 年度以降は汀線前進が見られないが、侵食被害は受けたが汀線後退が小さかったため養浜による明瞭な前進が無かったことによると考えられる。(コメント⑥)
- ・ 平成 27 年度以降の冬季は、概ね汀線が安定しているように見えるが、現地は護岸により汀線が下げ止まった状態であり、望ましい状況と言えない。(コメント⑦)

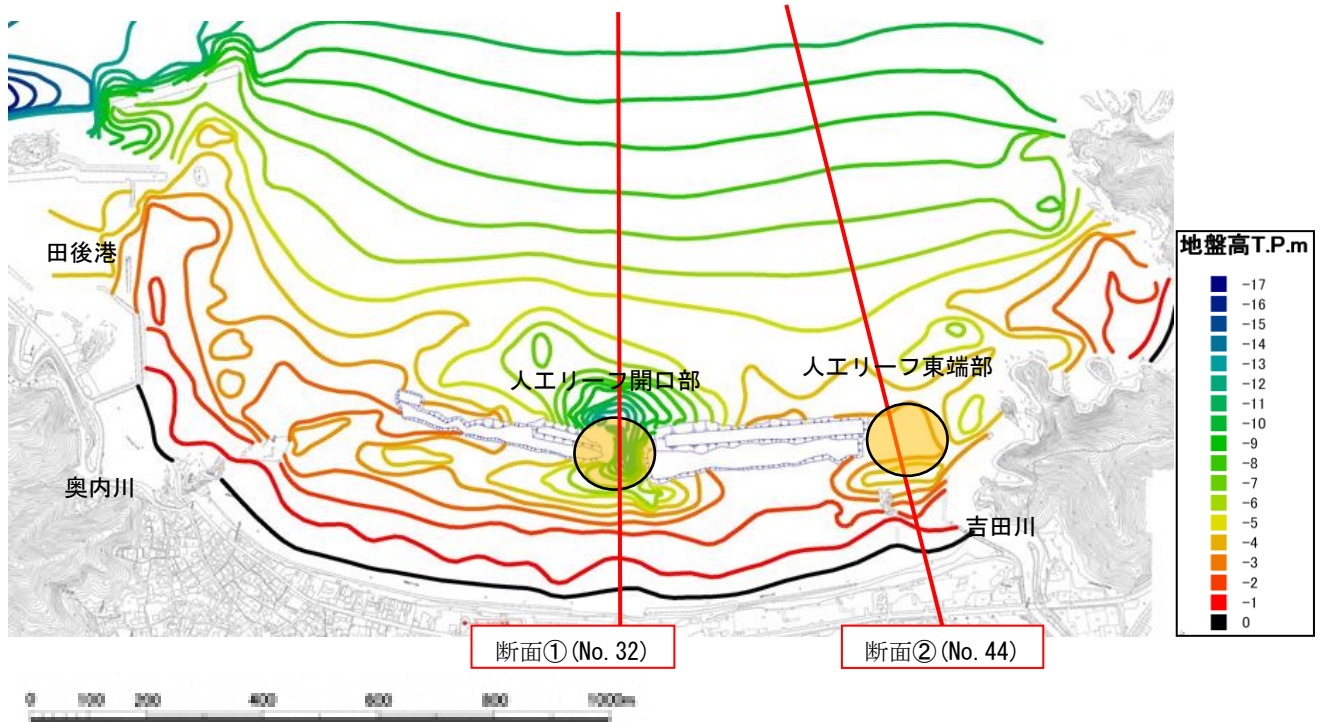
図 6.3.9 横断変化分における代表測線の位置 (H30.3 測量)

代表測線 (測線 No)	変化状況
人工リーフ開口部(断面①)	H19.9→H20.3：開口部で 5m 程度の侵食が見られる。 H20.3→H25.3：5m 程度の局所的な深掘れが見られる。 H25.3→H29.3：局所洗掘部分で 2.5m 程度の侵食が見られる。 H29.3→H30.3：局所洗掘部分で 2m 程度の堆積が見られる。
人工リーフ東端部(断面②)	リーフ端部・前面の断面に大きな変化はないが、これまで安定傾向だったものがやや侵食された。

断面①(No.32)については、平成 29 年度より人工リーフ間の開口部の開削（西リーフの縮小）を実施中であり、開口部の洗掘が緩和され、わずかながら堆積に転じた可能性がある。断面②(No.44)では、開口部の断面が縮小した影響により侵食された可能性があるが微量であり、今後、注視することとする。

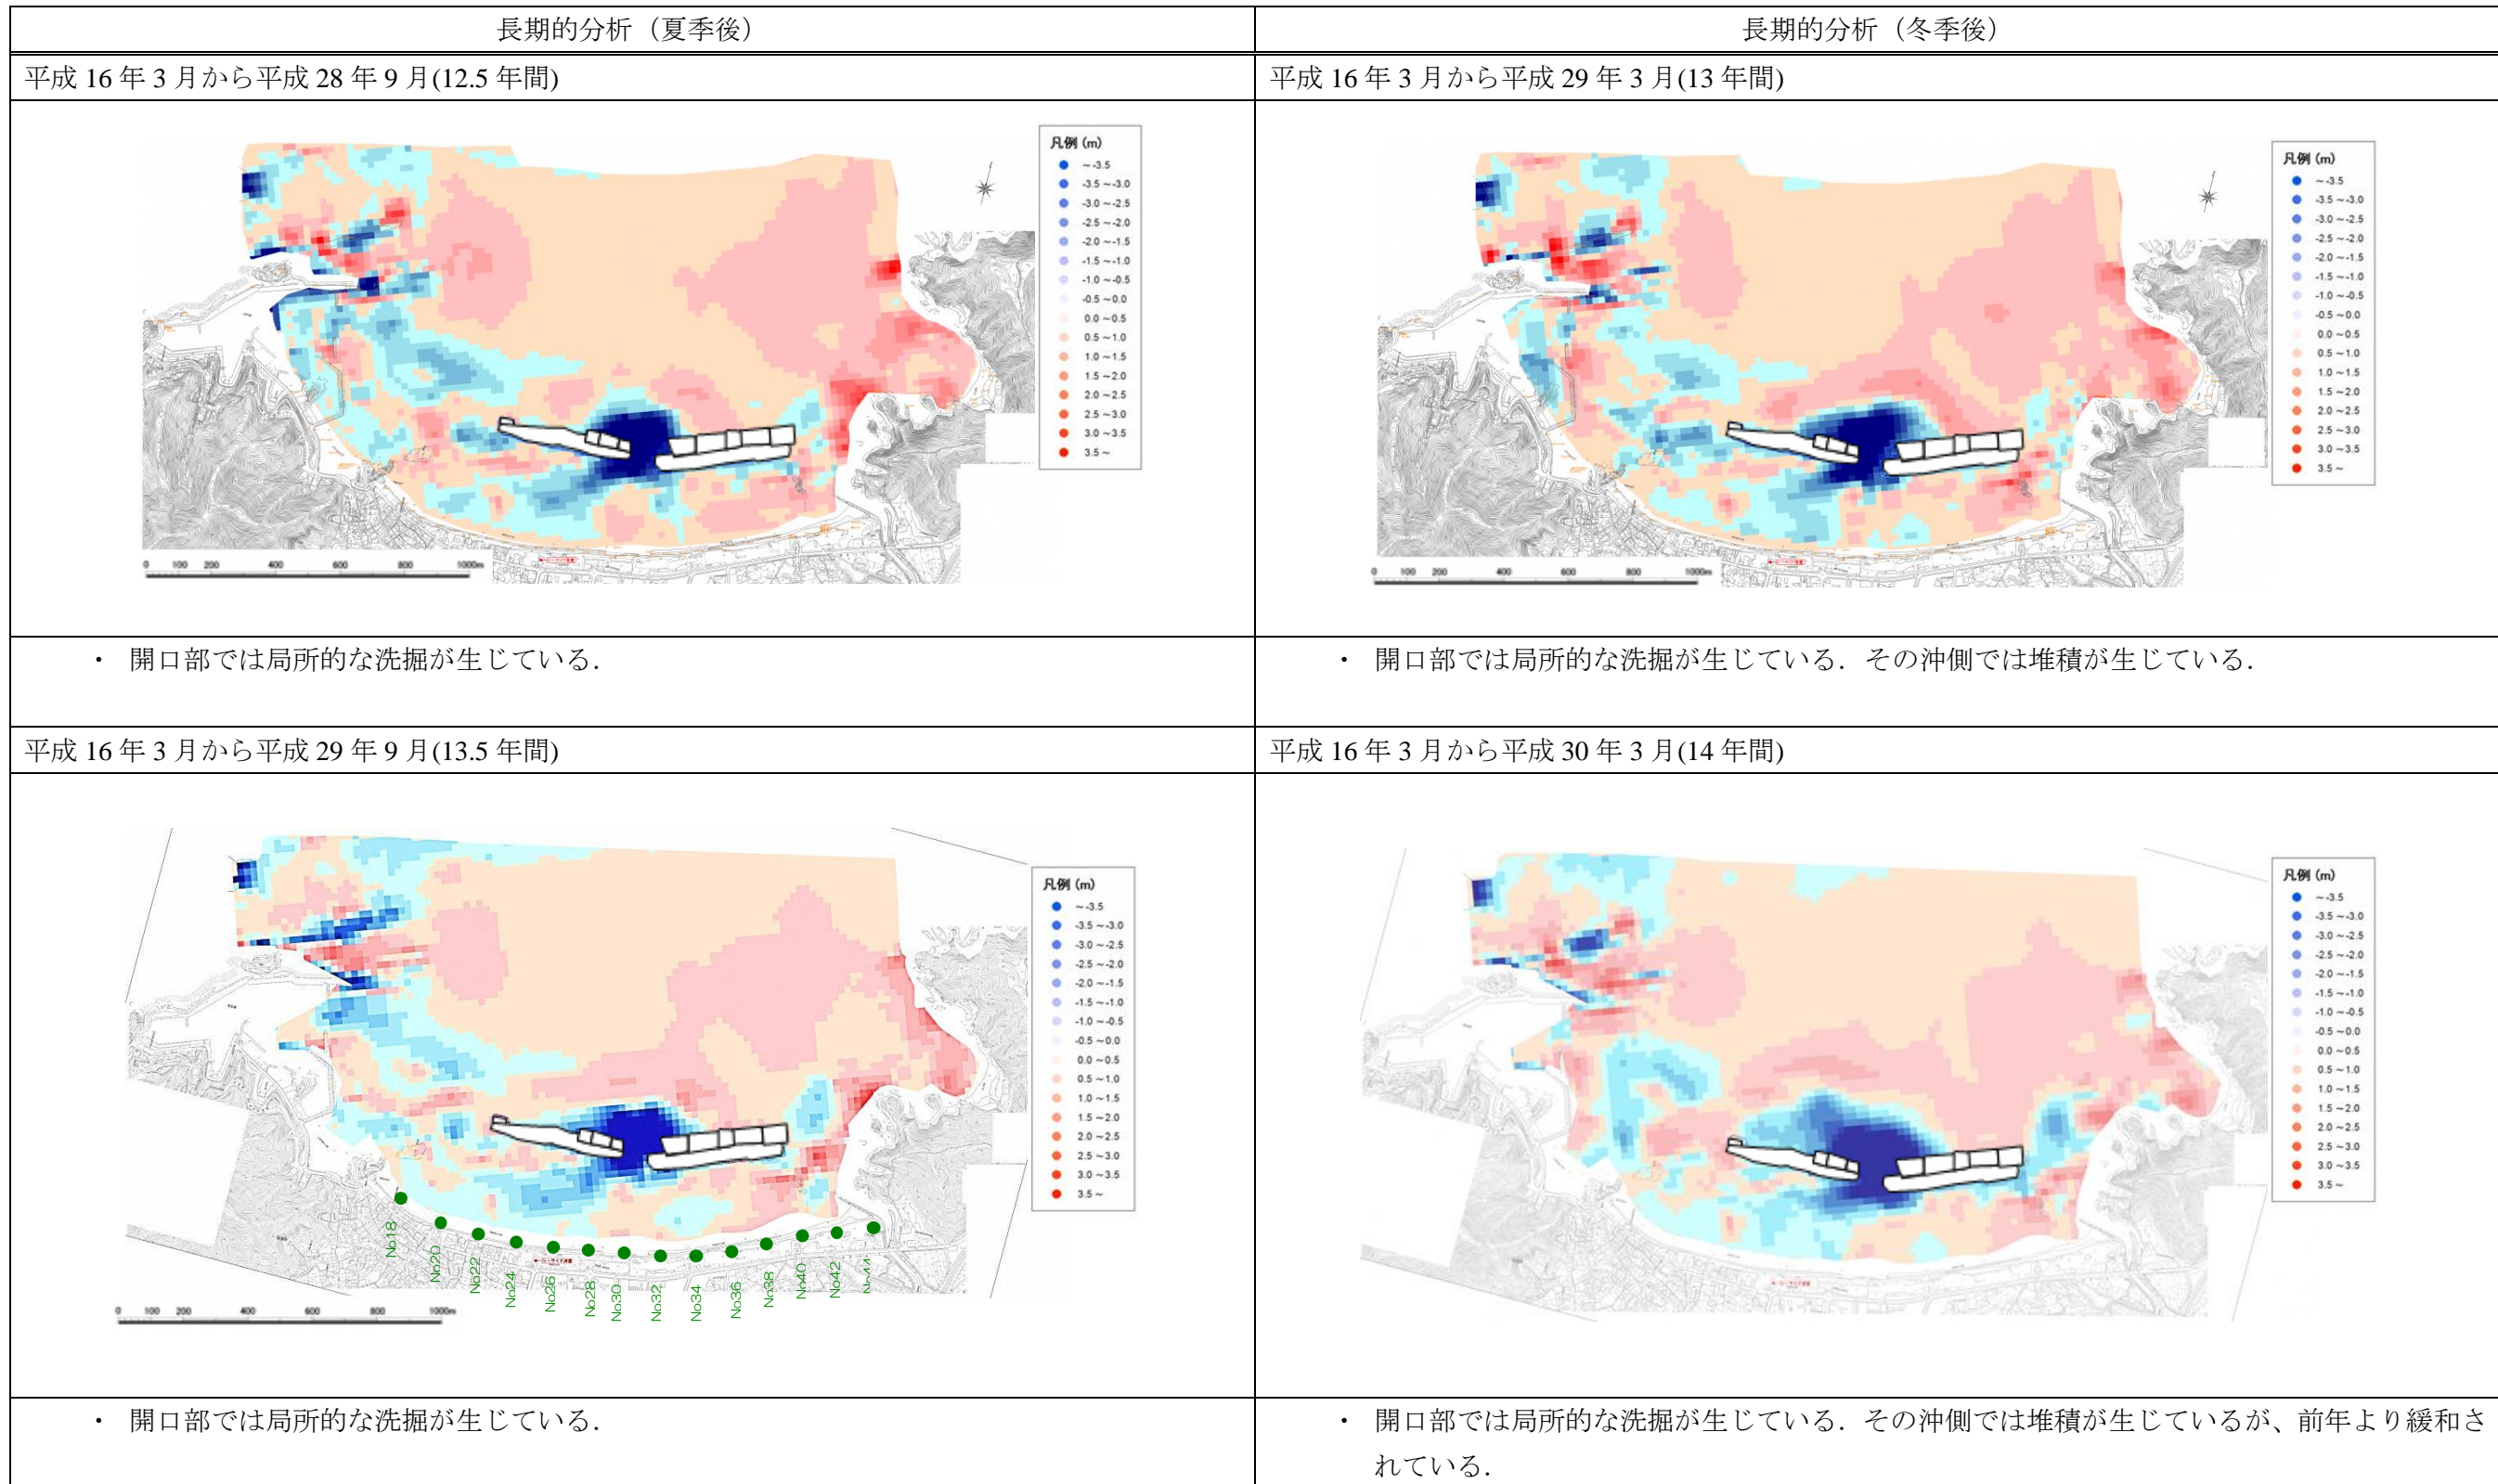
図 6.3.11 岩美海岸（浦富地区）の標高差分図(平成 16 年 3 月を基準とした長期的分析)

- ・ リーフ開口部については深掘がより顕著となっている。
- ・ 田後港周辺では土砂堆積傾向が見られる。
