## 9. 東部沿岸 気高海岸

### 9.1 概要

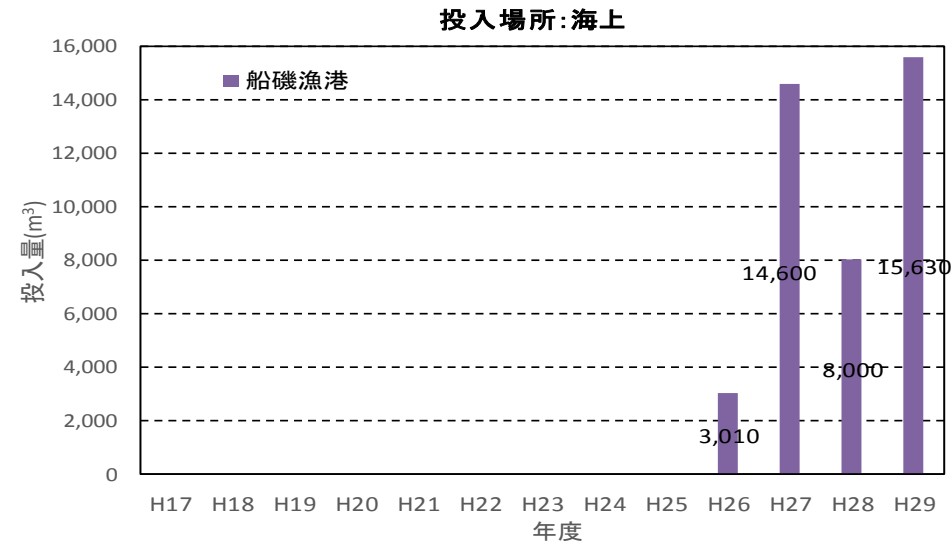
図 9.2.3(1) 気高海岸における土砂投入量（採取場所別）

気高海岸における土砂投入実績を以下に示す。平成 28 年度には沖合海上に 8,000 m<sup>3</sup>程度、汀線付近に 1,400 m<sup>3</sup>程度の土砂投入を実施している。

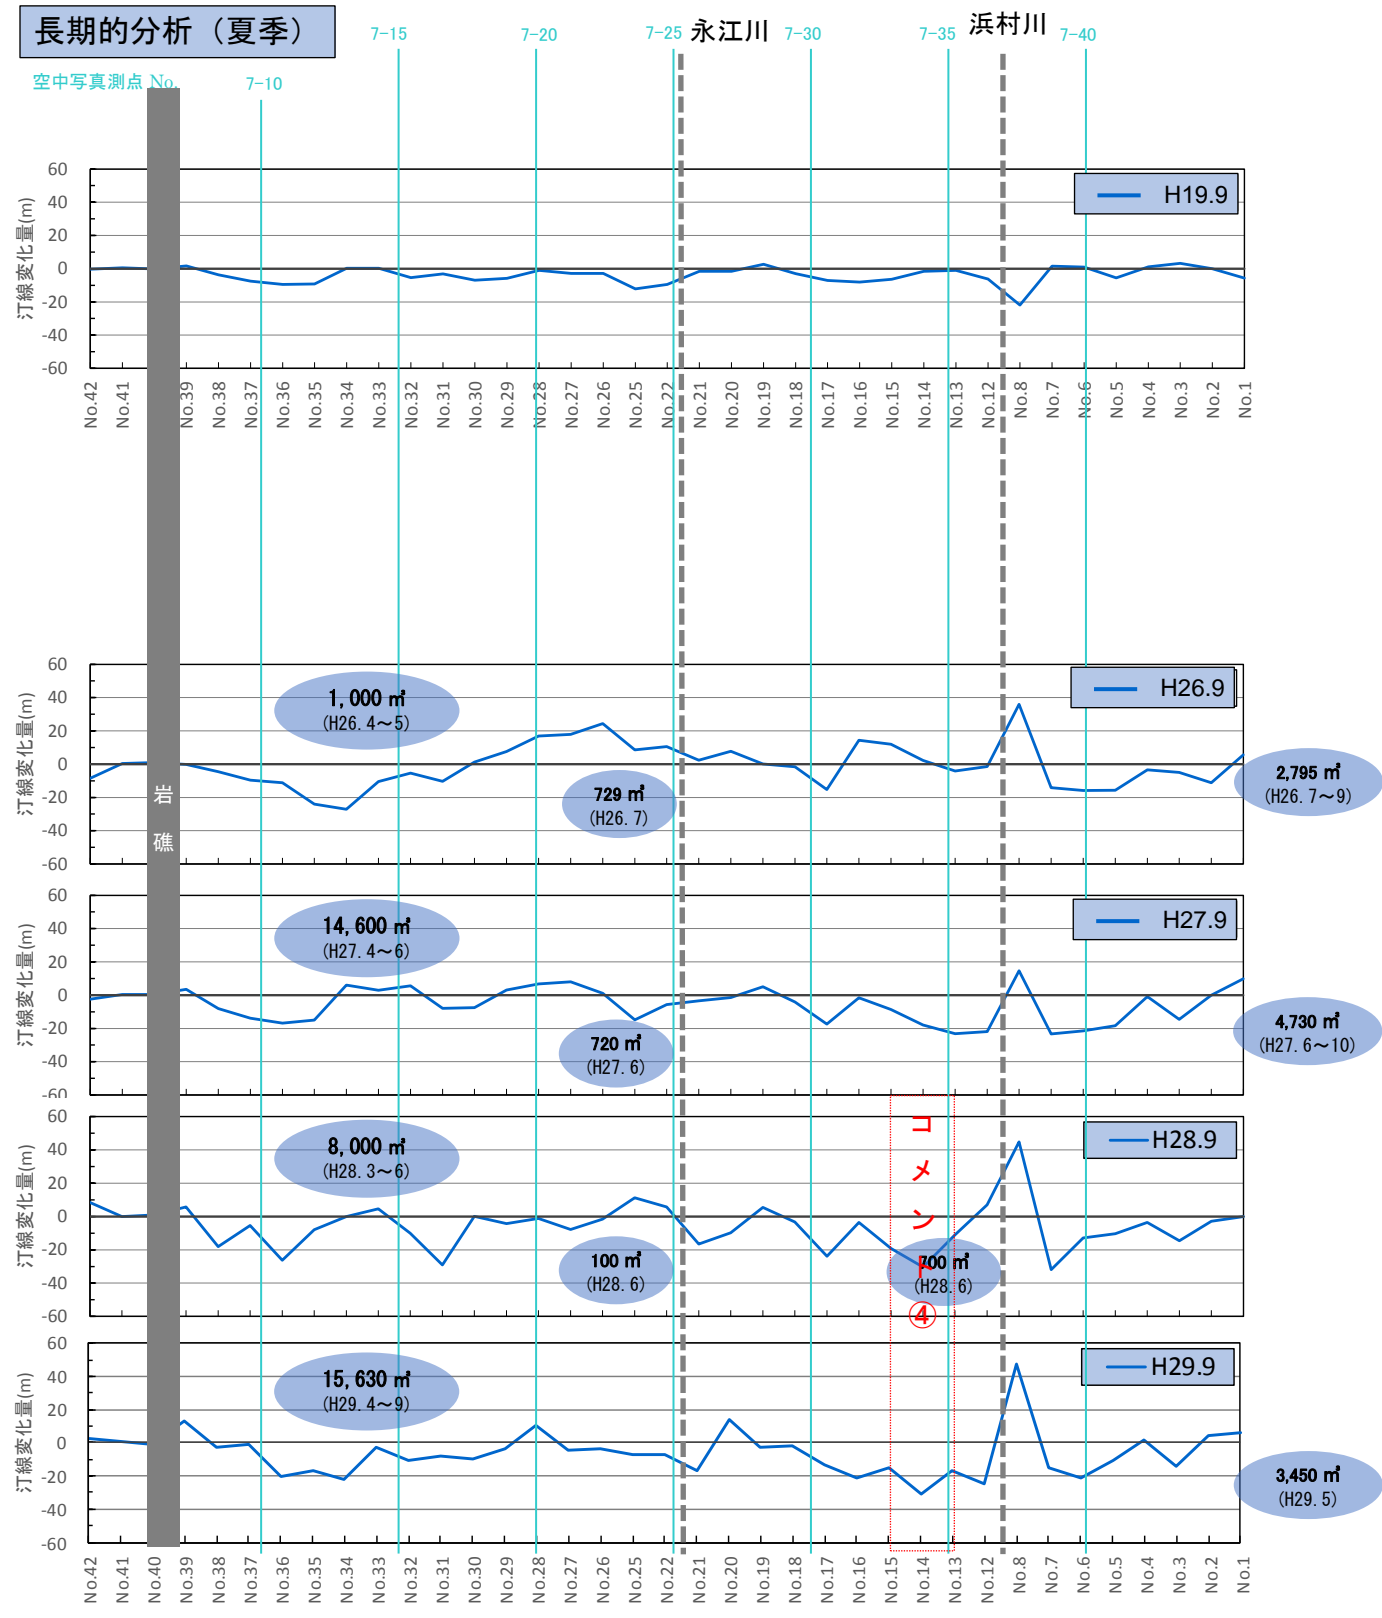
図 9.3.2 気高海岸 (浜村地区) の近年の汀線変化状況図 : 平成 14 年 9 月基準

- ・流入小河川の間となる No.31 付近では、冬季後に 20～40m 程度の侵食を受けることが多い。（コメント①）
- ・平成28年3月には、若干ではあるが、汀線の前進傾向がみられる。（コメント②）
- ・西端部はこれまで大きな侵食を受けることは少なかったが、平成29年2月に No.34、No.38 が 30m 程度の侵食を受けている（コメント③）
- ・平成29年2月～平成29年9月は、浜村川の西側が侵食を受けたが、土砂投入で汀線を維持している。（コメント④）

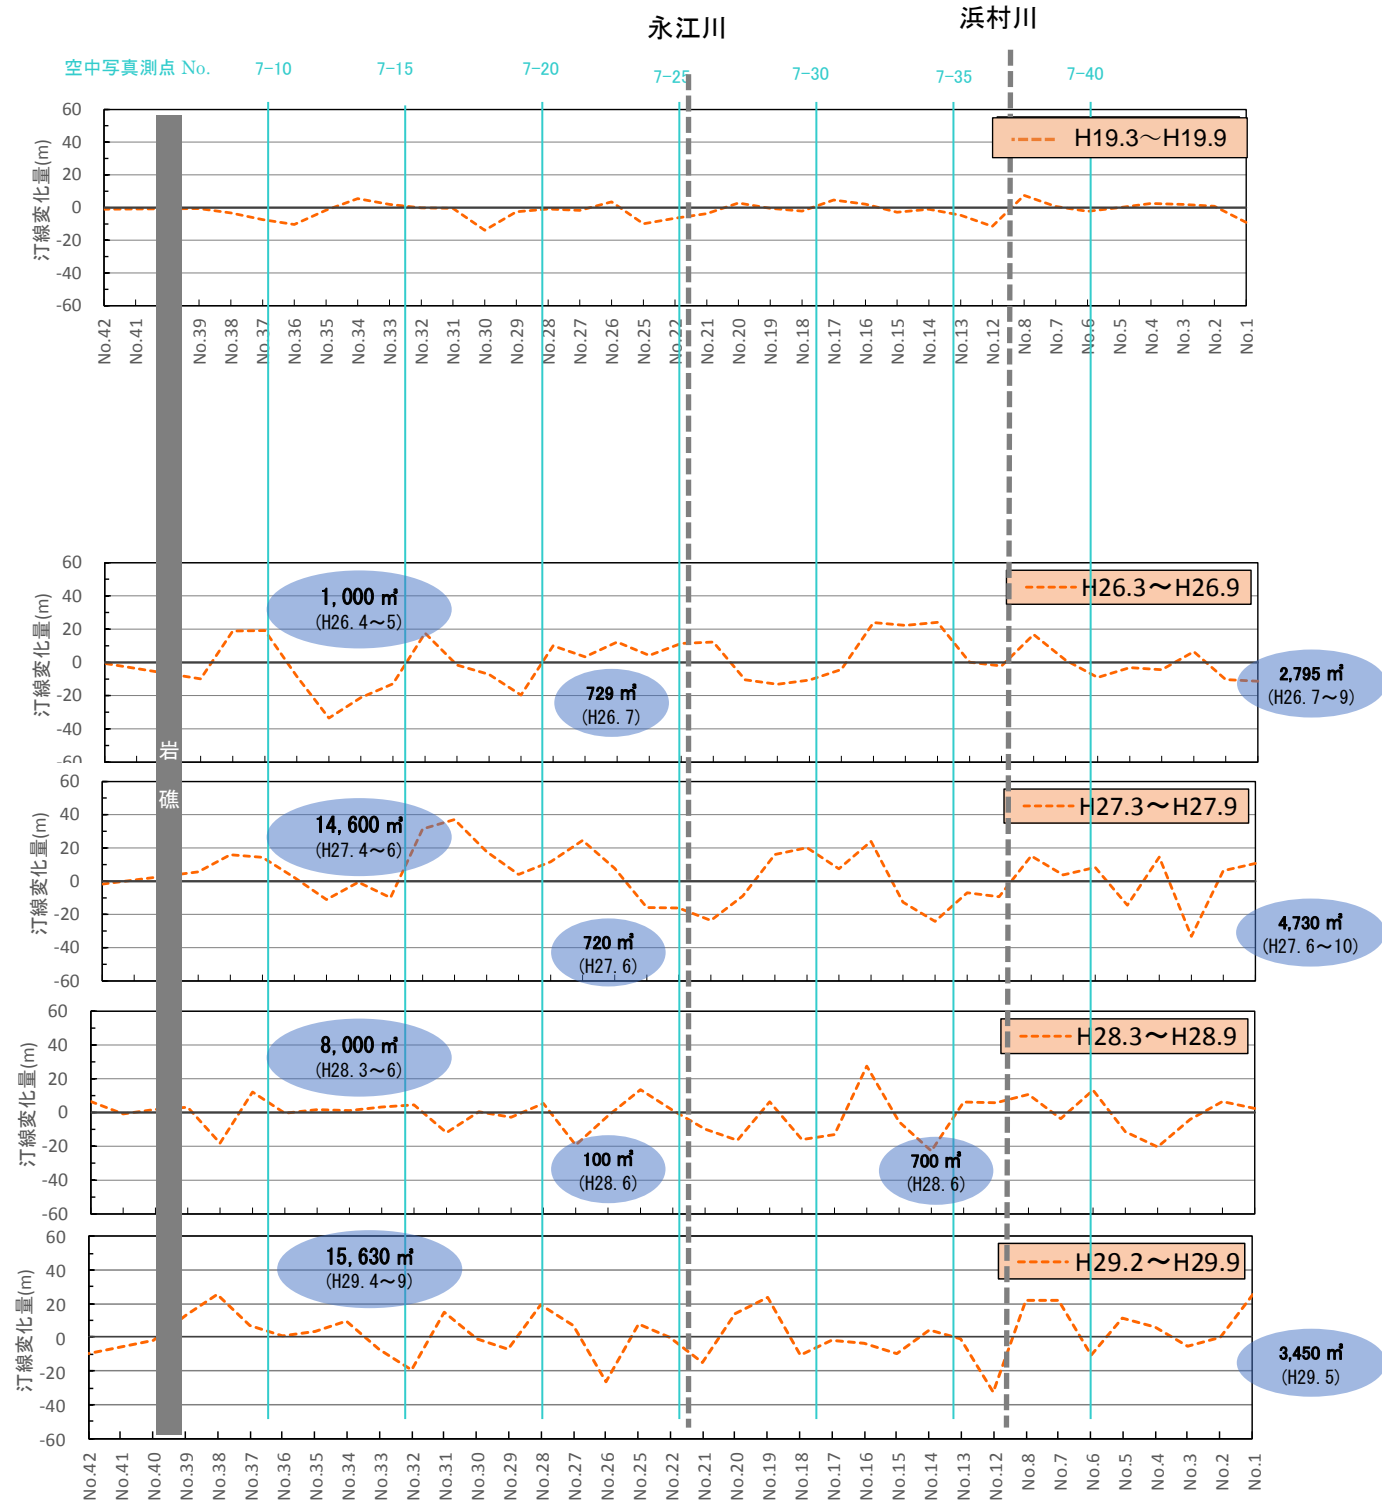
図 9.3.4 気高海岸 (浜村地区) の近年の汀線変化状況図

短期的分析 夏季変化 (冬→夏)

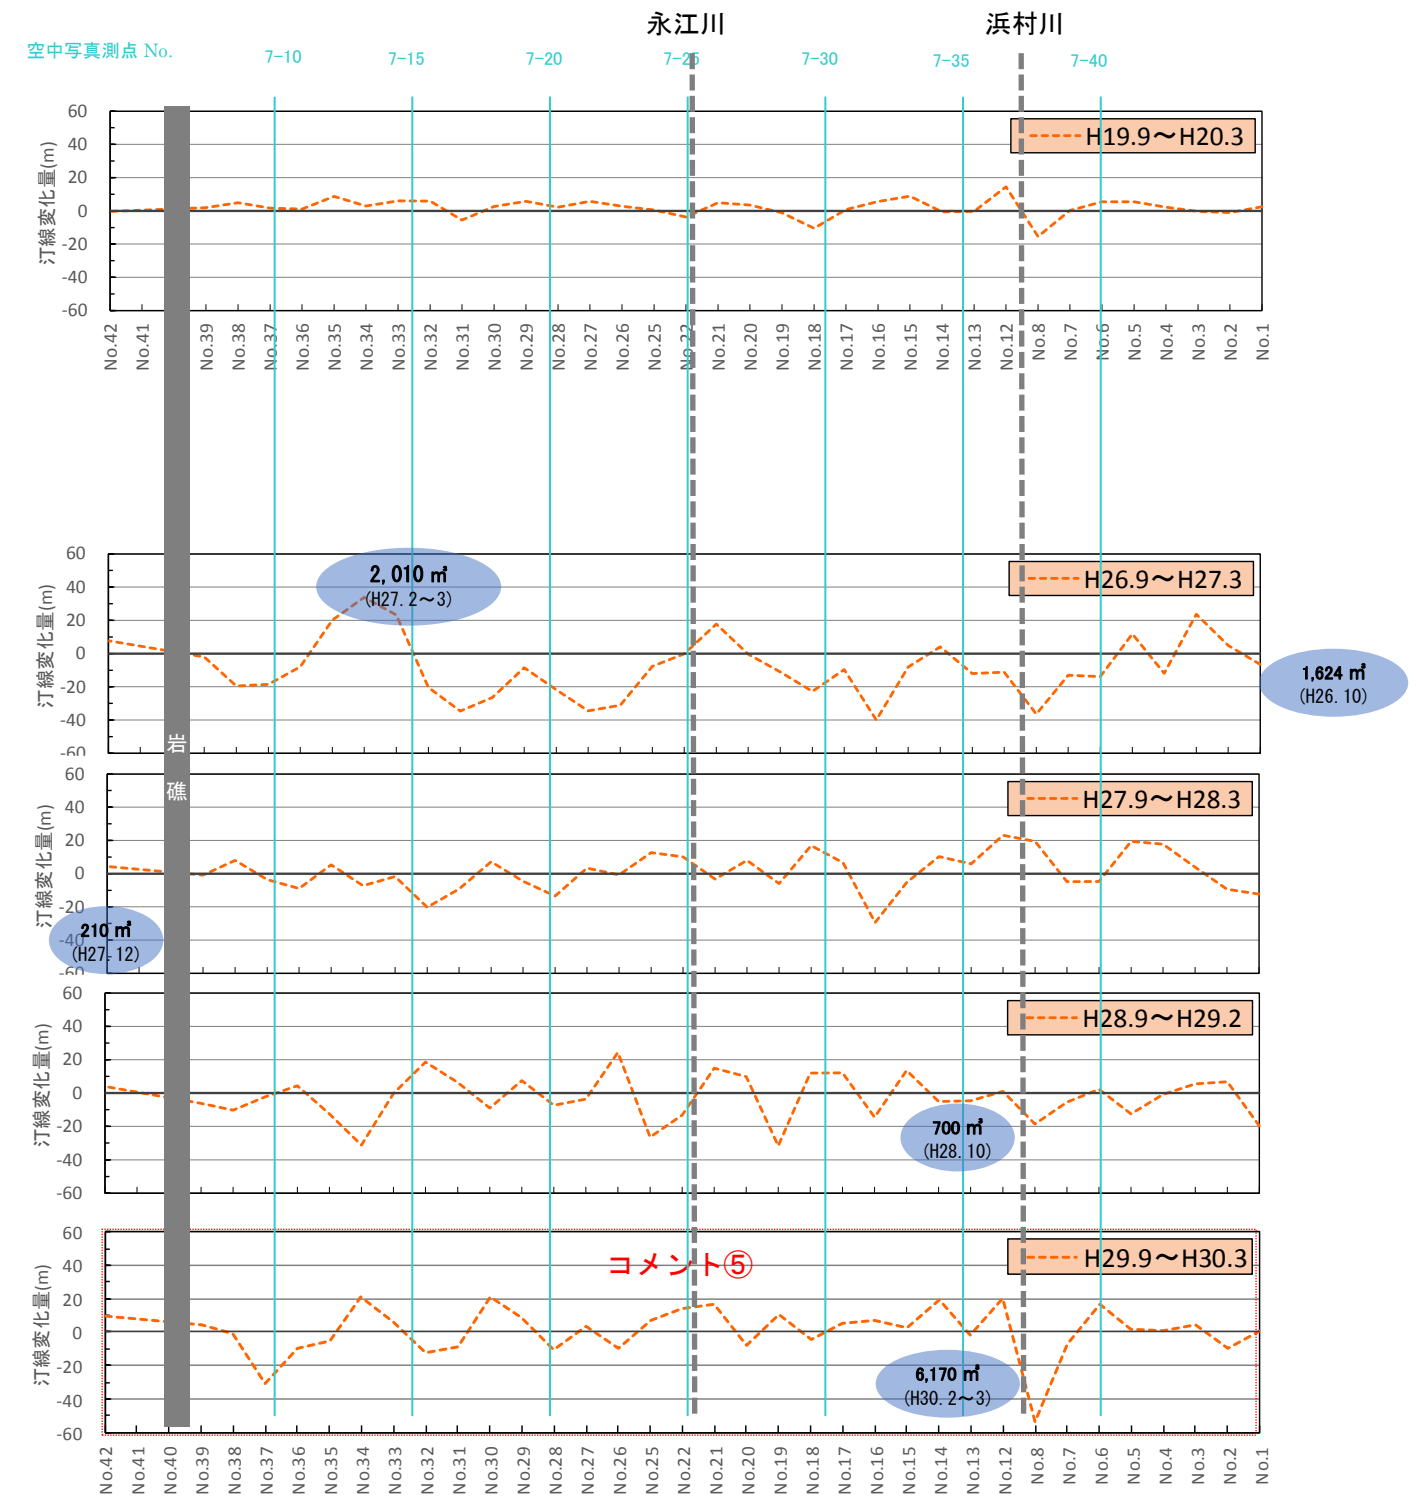
図 9.3.5 気高海岸 (浜村地区) の近年の汀線変化状況図

短期的分析 冬季変化 (夏→冬)
