## 14. 中部沿岸 汀線・土砂量分析

### 14.2.1 天神川左岸地区（天神川河口左岸～北条川放水路右岸[北条海岸]）

### 14.2.2 由良川左岸地区（由良川河口左岸～逢東船揚場）

### 14.2.3 天神川右岸地区

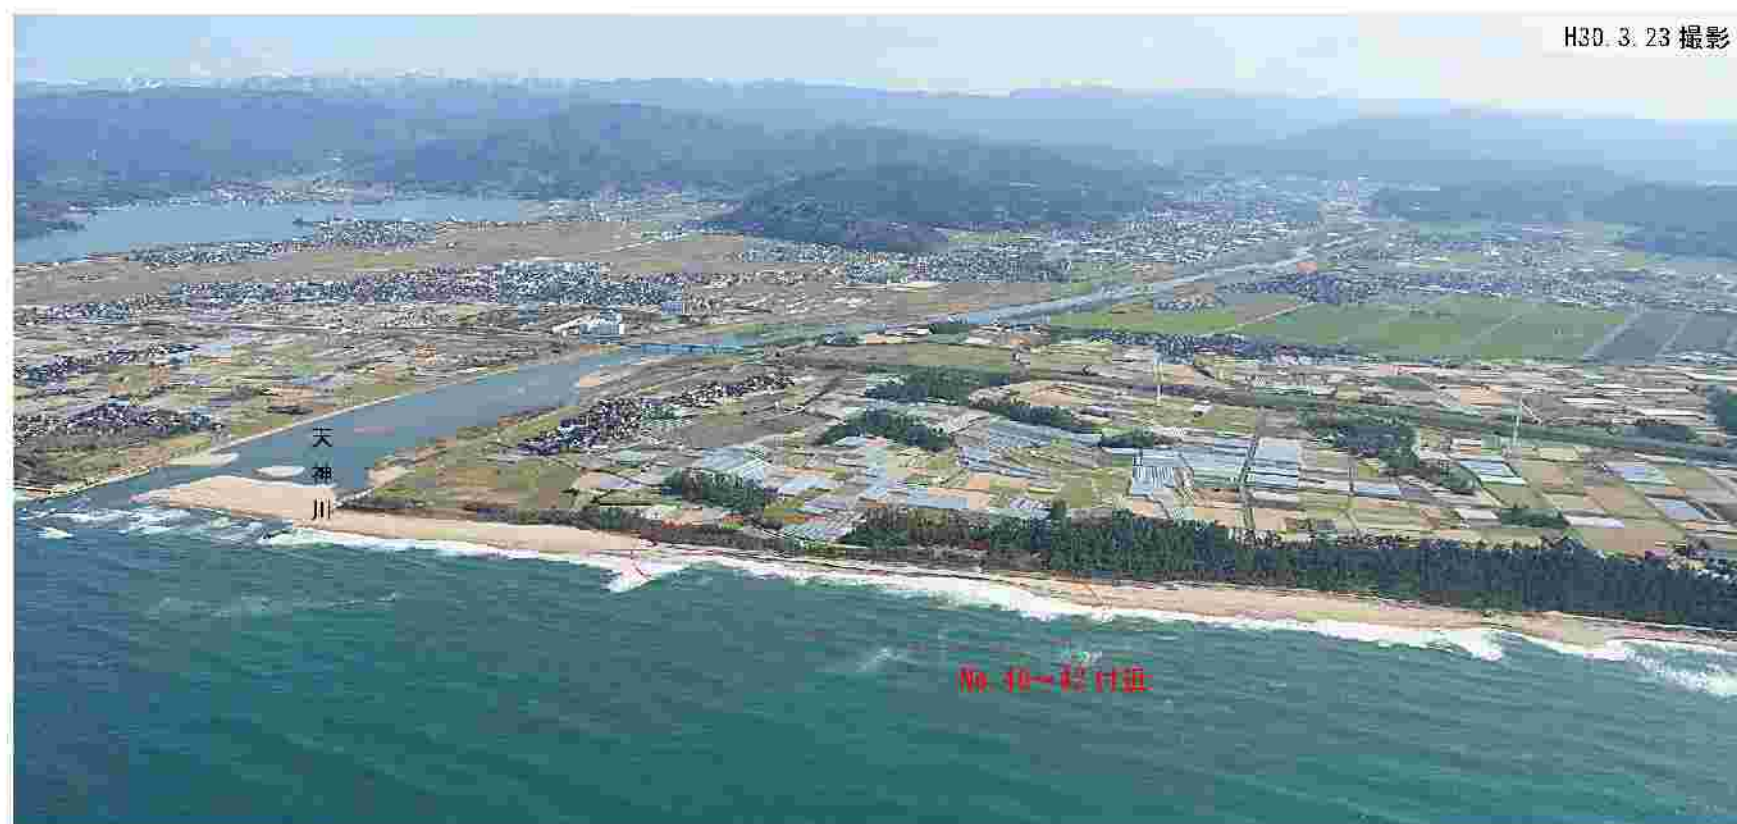
図 14.2.4 天神川左岸地区（東新田場）の上空からの斜め写真

- ・ 天神川左岸の東新田場及び国坂付近では、以前より季節毎に場所を変えた局所的な侵食傾向が続いている。これは天神川の河口砂州の発達に伴う土砂供給の変化が、要因の一つと考えられる。(コメント③)

- ・ 西新田場～東新田場付近では、侵食傾向が続いており、堆積箇所からのサンドリサイクル等を念頭に、現場を注視していく必要がある。
- ・ 平成28年度（平成28年9月～平成30年3月）の汀線状況より、国坂付近は安定傾向にあるが、人エリーフ端部(No.23)は例年変動が激しい箇所であり、高波浪等による侵食に注意が必要である。

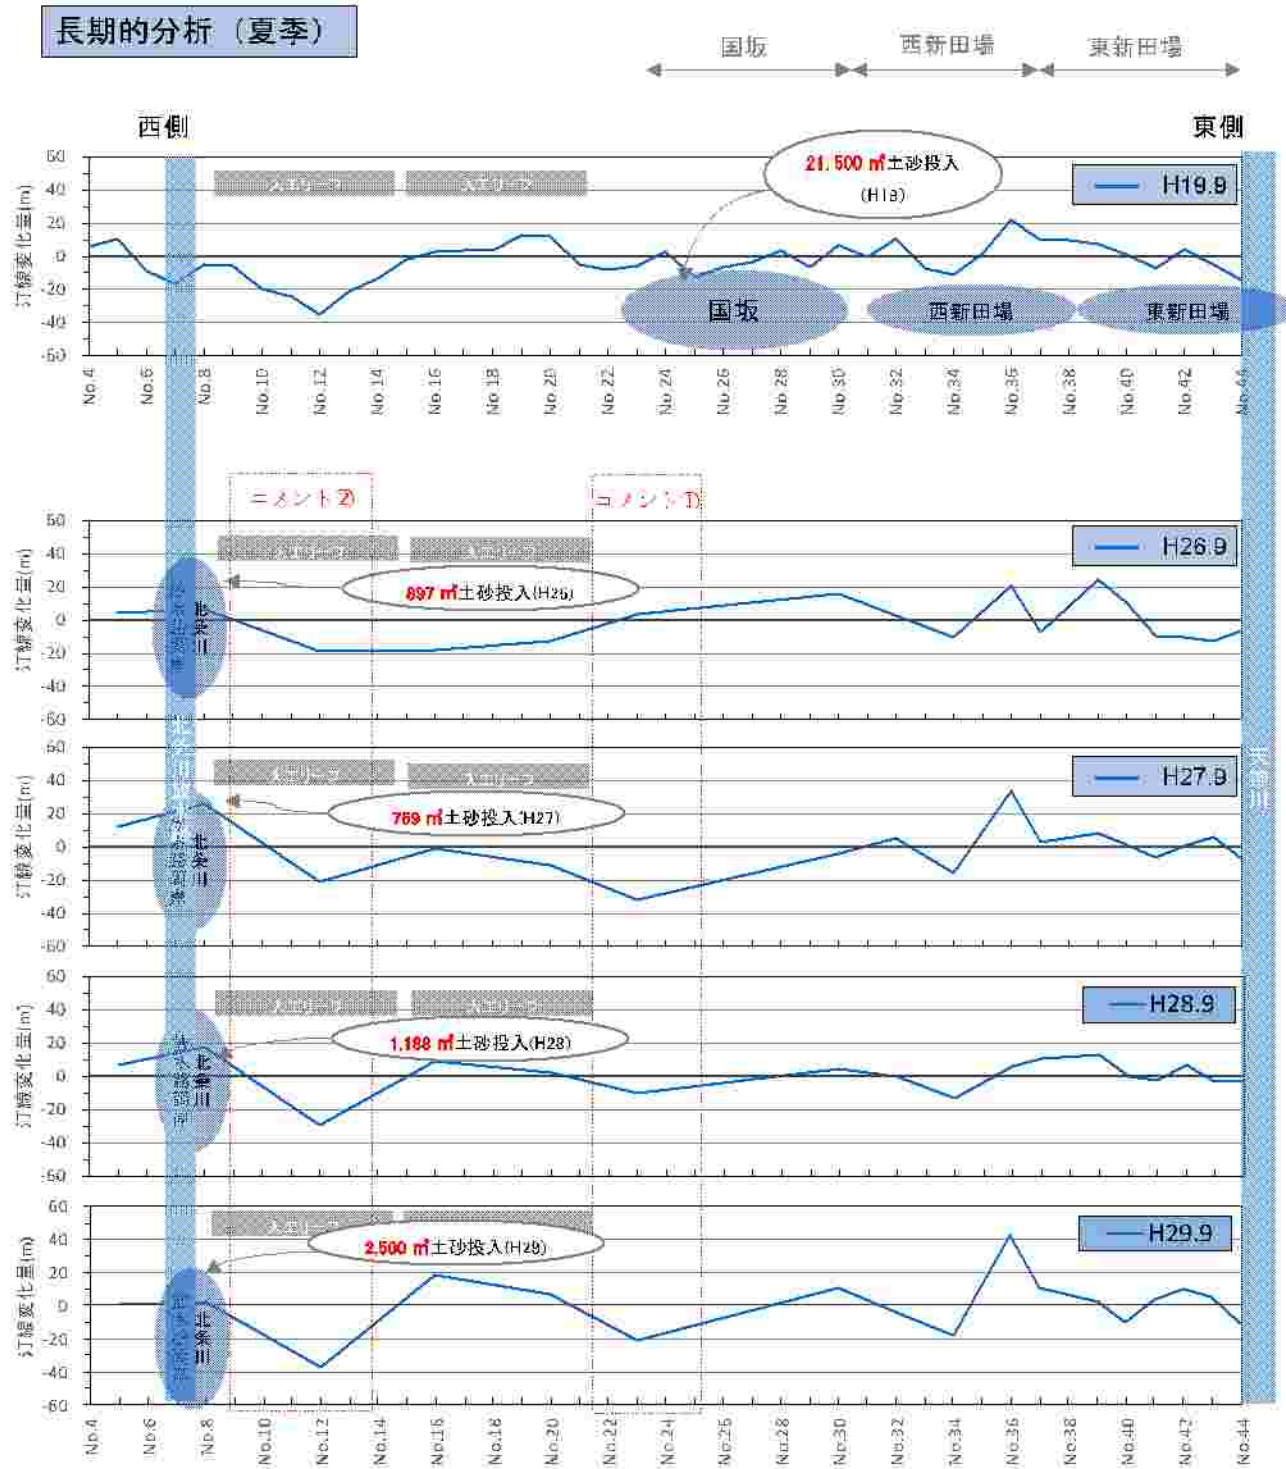
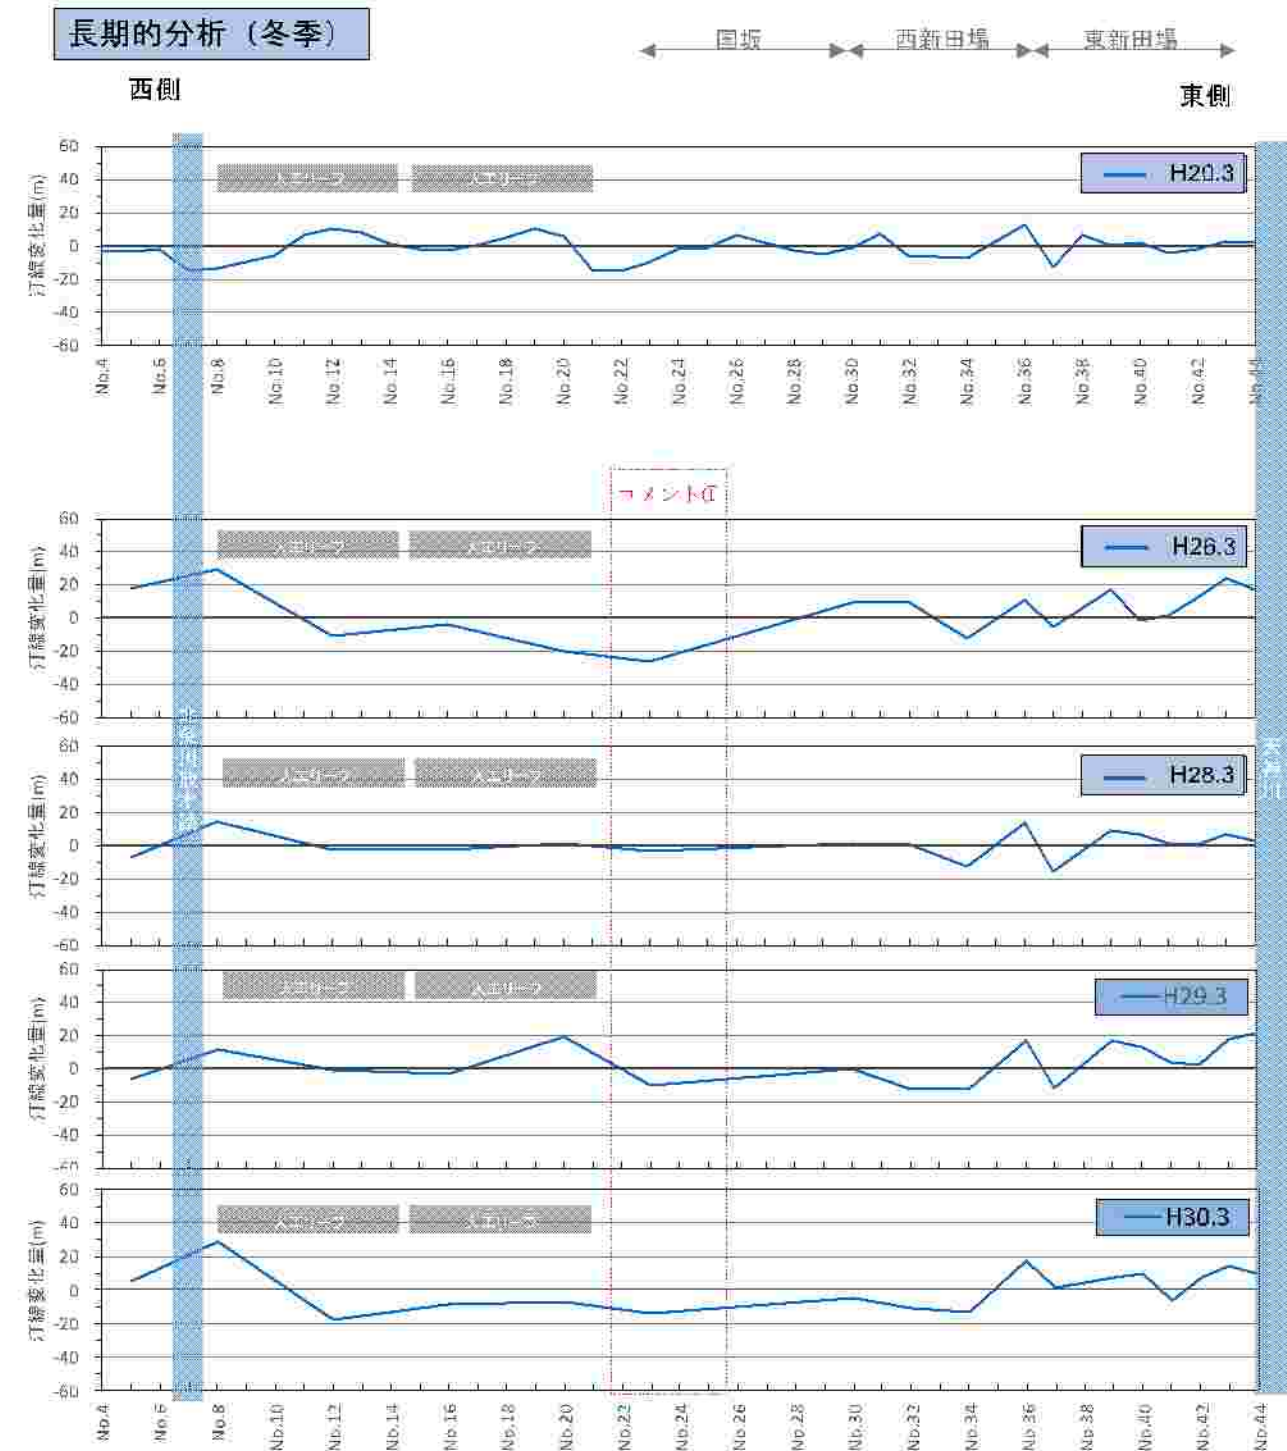
図 14.2.5 天神川左岸地区における釘線の経年変化状況 (平成 15 年 9 月釘線基準)

- ・ 平成12年に完成した人エリーフの東側では、人エリーフへの土砂の引き込みと思われる後退が見られる。(コメント①)
- ・ 人エリーフ背後のNo.12付近では、主に夏季に侵食される傾向がある。(コメント②)

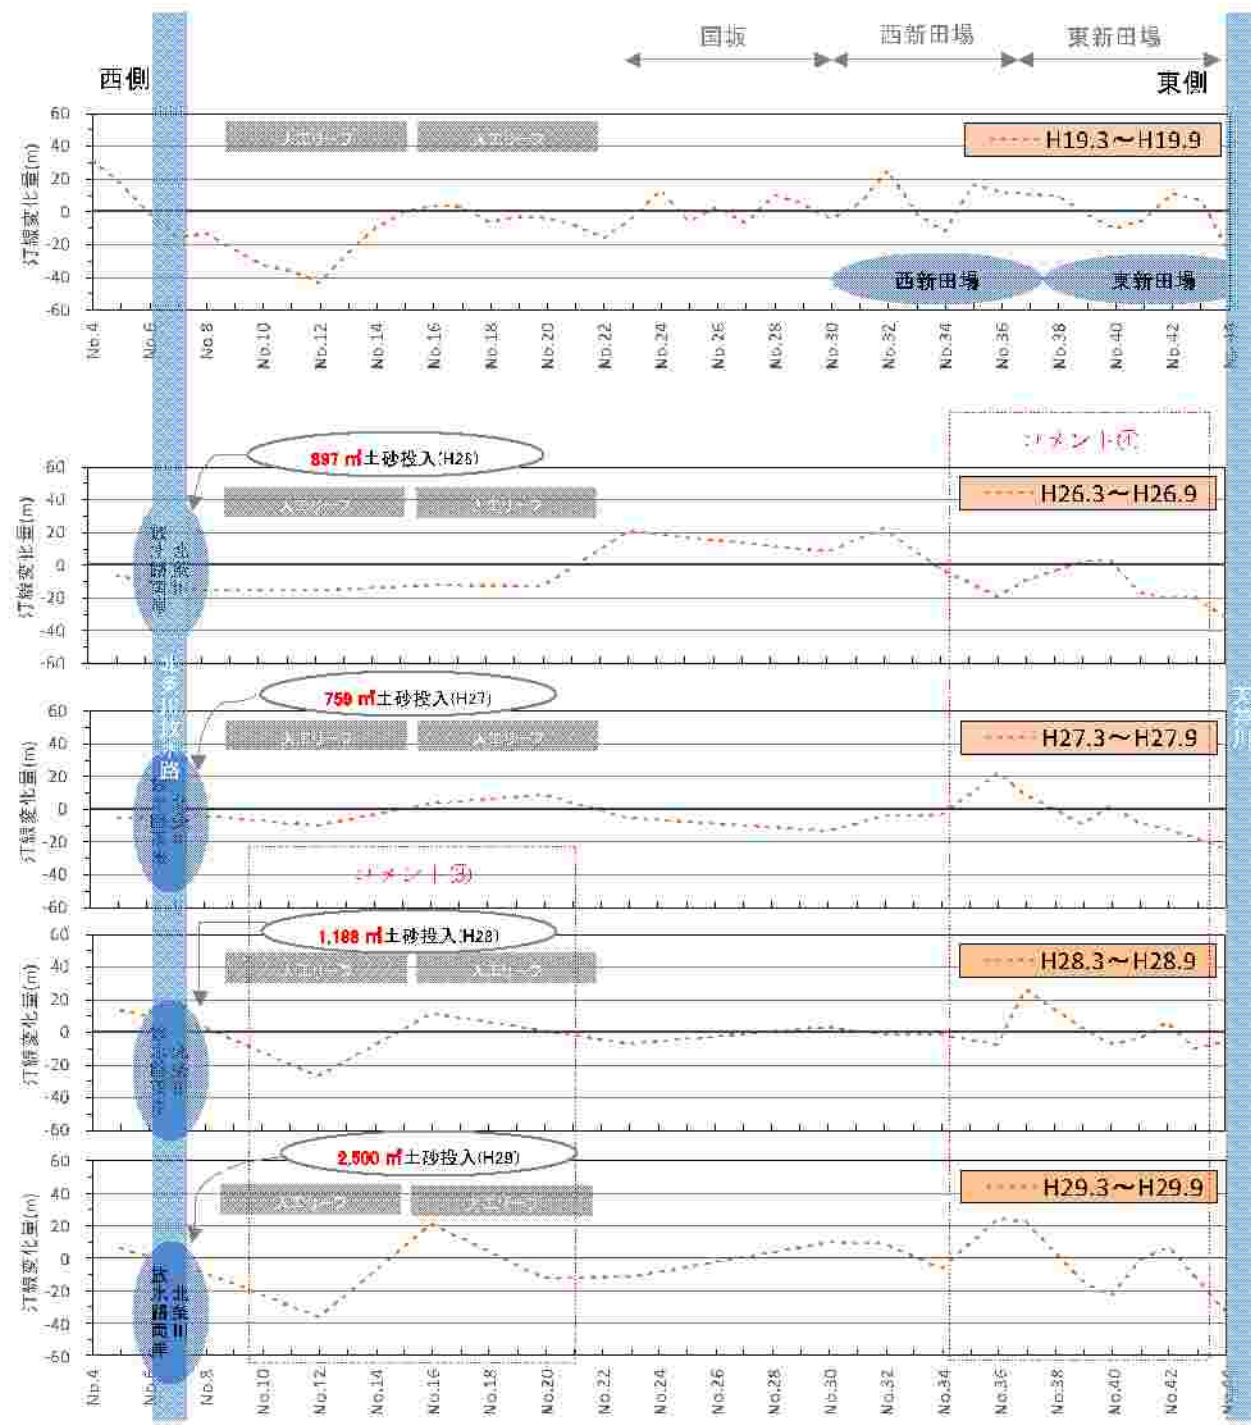
図 14.2.7 天神川左岸地区における汀線の経年変化状況

- ・ 平成27年度冬季以降は人エリーフ背後で季節的な変化が交互に見られ、No.12で夏季侵食、冬季堆積、No.16で夏期堆積、冬季侵食と逆の傾向である。(コメント③)

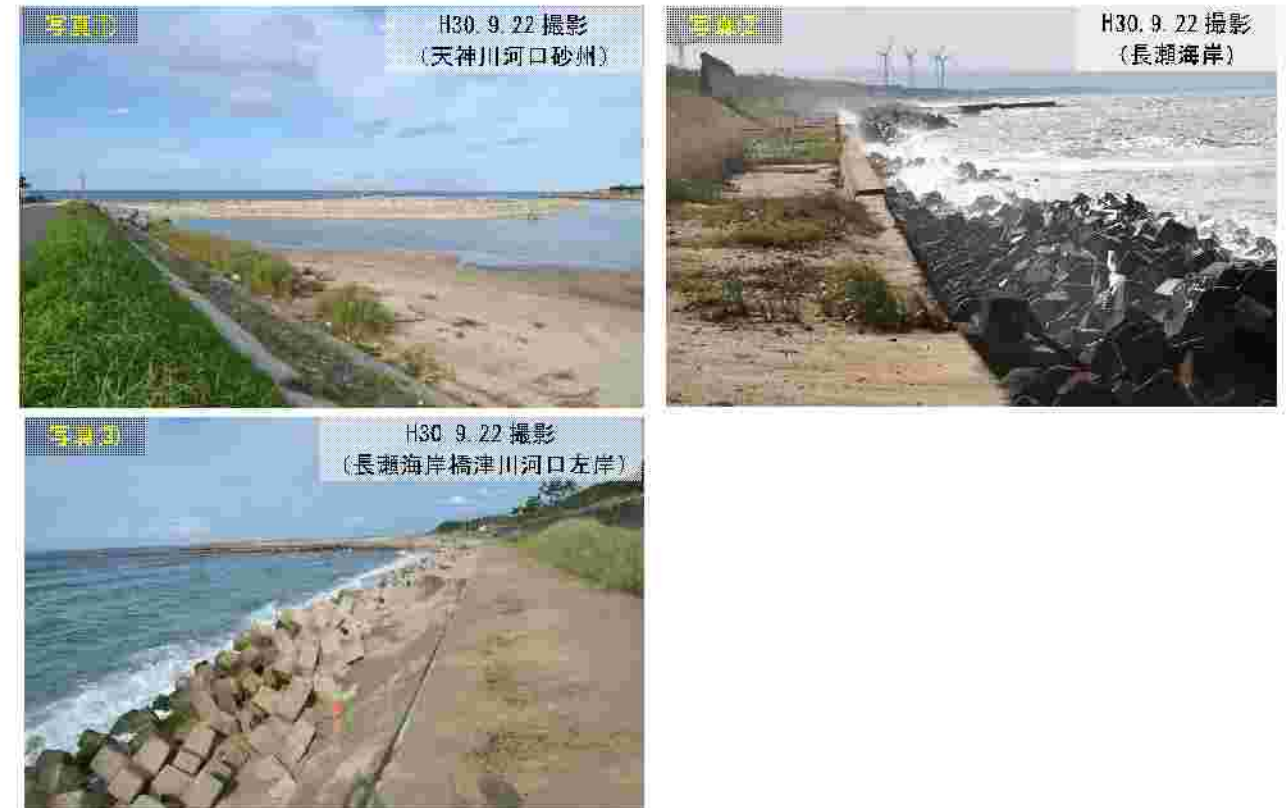
図 14.2.24 現地写真 (天神川右岸地区)

- 近年の変化状況では、天神川右岸側の No.1～10 と No.28～30 で汀線後退が顕著である。
