砂防関係施設点検要領（案）

補足資料 （地すべり編）

県版点検カルテ案の作成(地すべり)①

地すべり防止区域名: 覚寺地区

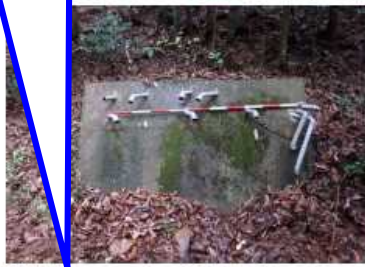
横ポーリング工(49)排水量
 No.1 滴下
 No.2 排水なし
 No.3 排水なし
 No.4 滴下
 No.5 排水なし
 No.6 排水なし
 No.7 排水なし
 No.8 排水なし
 No.9 排水なし
 No.10 2.0
 排水量合計 2.0ℓ/min

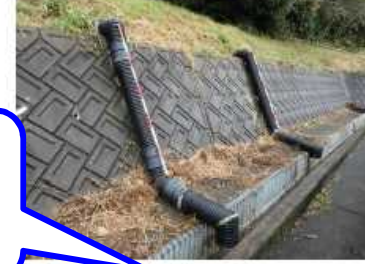
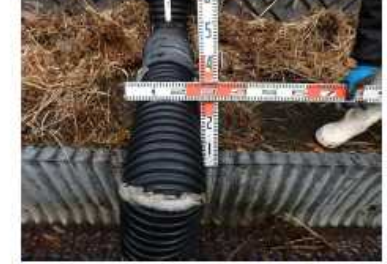
コメント:流末水路 起点 ポリエチレン管φ200

コメント:流末水路 ポリエチレン管φ200

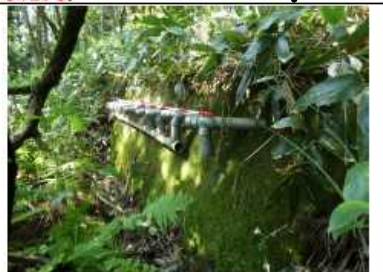
撮影日: 2016/5/31 写真番号: 13; 施設番号: 19; 施設名: 環状リング工 変状箇所: 変状レベル コメント: HB-3(15本)施設状況	撮影日: 2016/5/31 写真番号: 14; 施設番号: 20; 施設名: 環状リング工 変状箇所: 変状レベル a コメント: HB-4(10本)施設状況

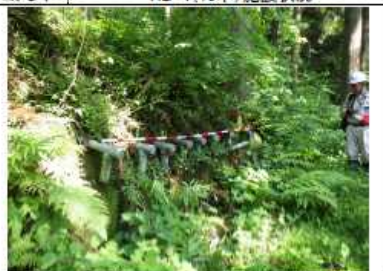
撮影日: 2016/5/31 写真番号: 15; 施設番号: 20; 施設名: 環状リング工 変状箇所: 排水管 変状レベル b コメント: HB-4排水管破損	撮影日: 2016/5/31 写真番号: 16; 施設番号: 21; 施設名: 環状リング工 変状箇所: 変状レベル a コメント: HB-5(8本)施設状況

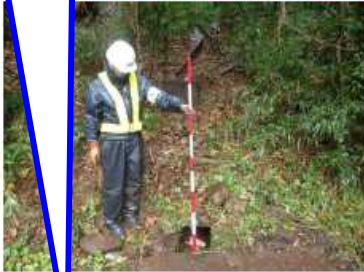
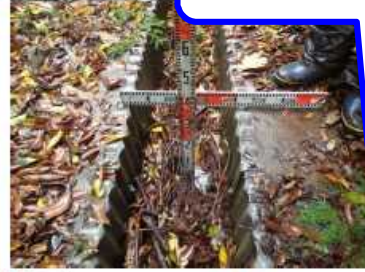
撮影日	2016/11/29	撮影日	2016/11/29
写真番号	16；施設番号 A1-2支	施設名	水路工
変状箇所	水路	変状レベル	
コメント	起点 コルゲートフリューム350

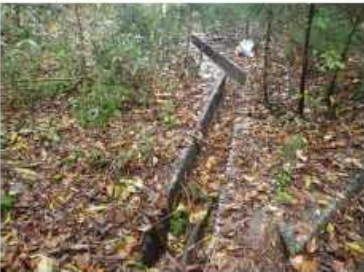
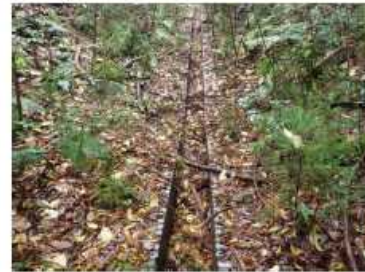
撮影日	2016/11/29	撮影日	2016/11/29
写真番号	18；施設番号 A1-2支	施設名	水路工
変状箇所	水路	変状レベル	
コメント	水路状況 コルゲートフリューム350
