5. 災害復旧事例

5.1 日野総合事務所県土整備局管内

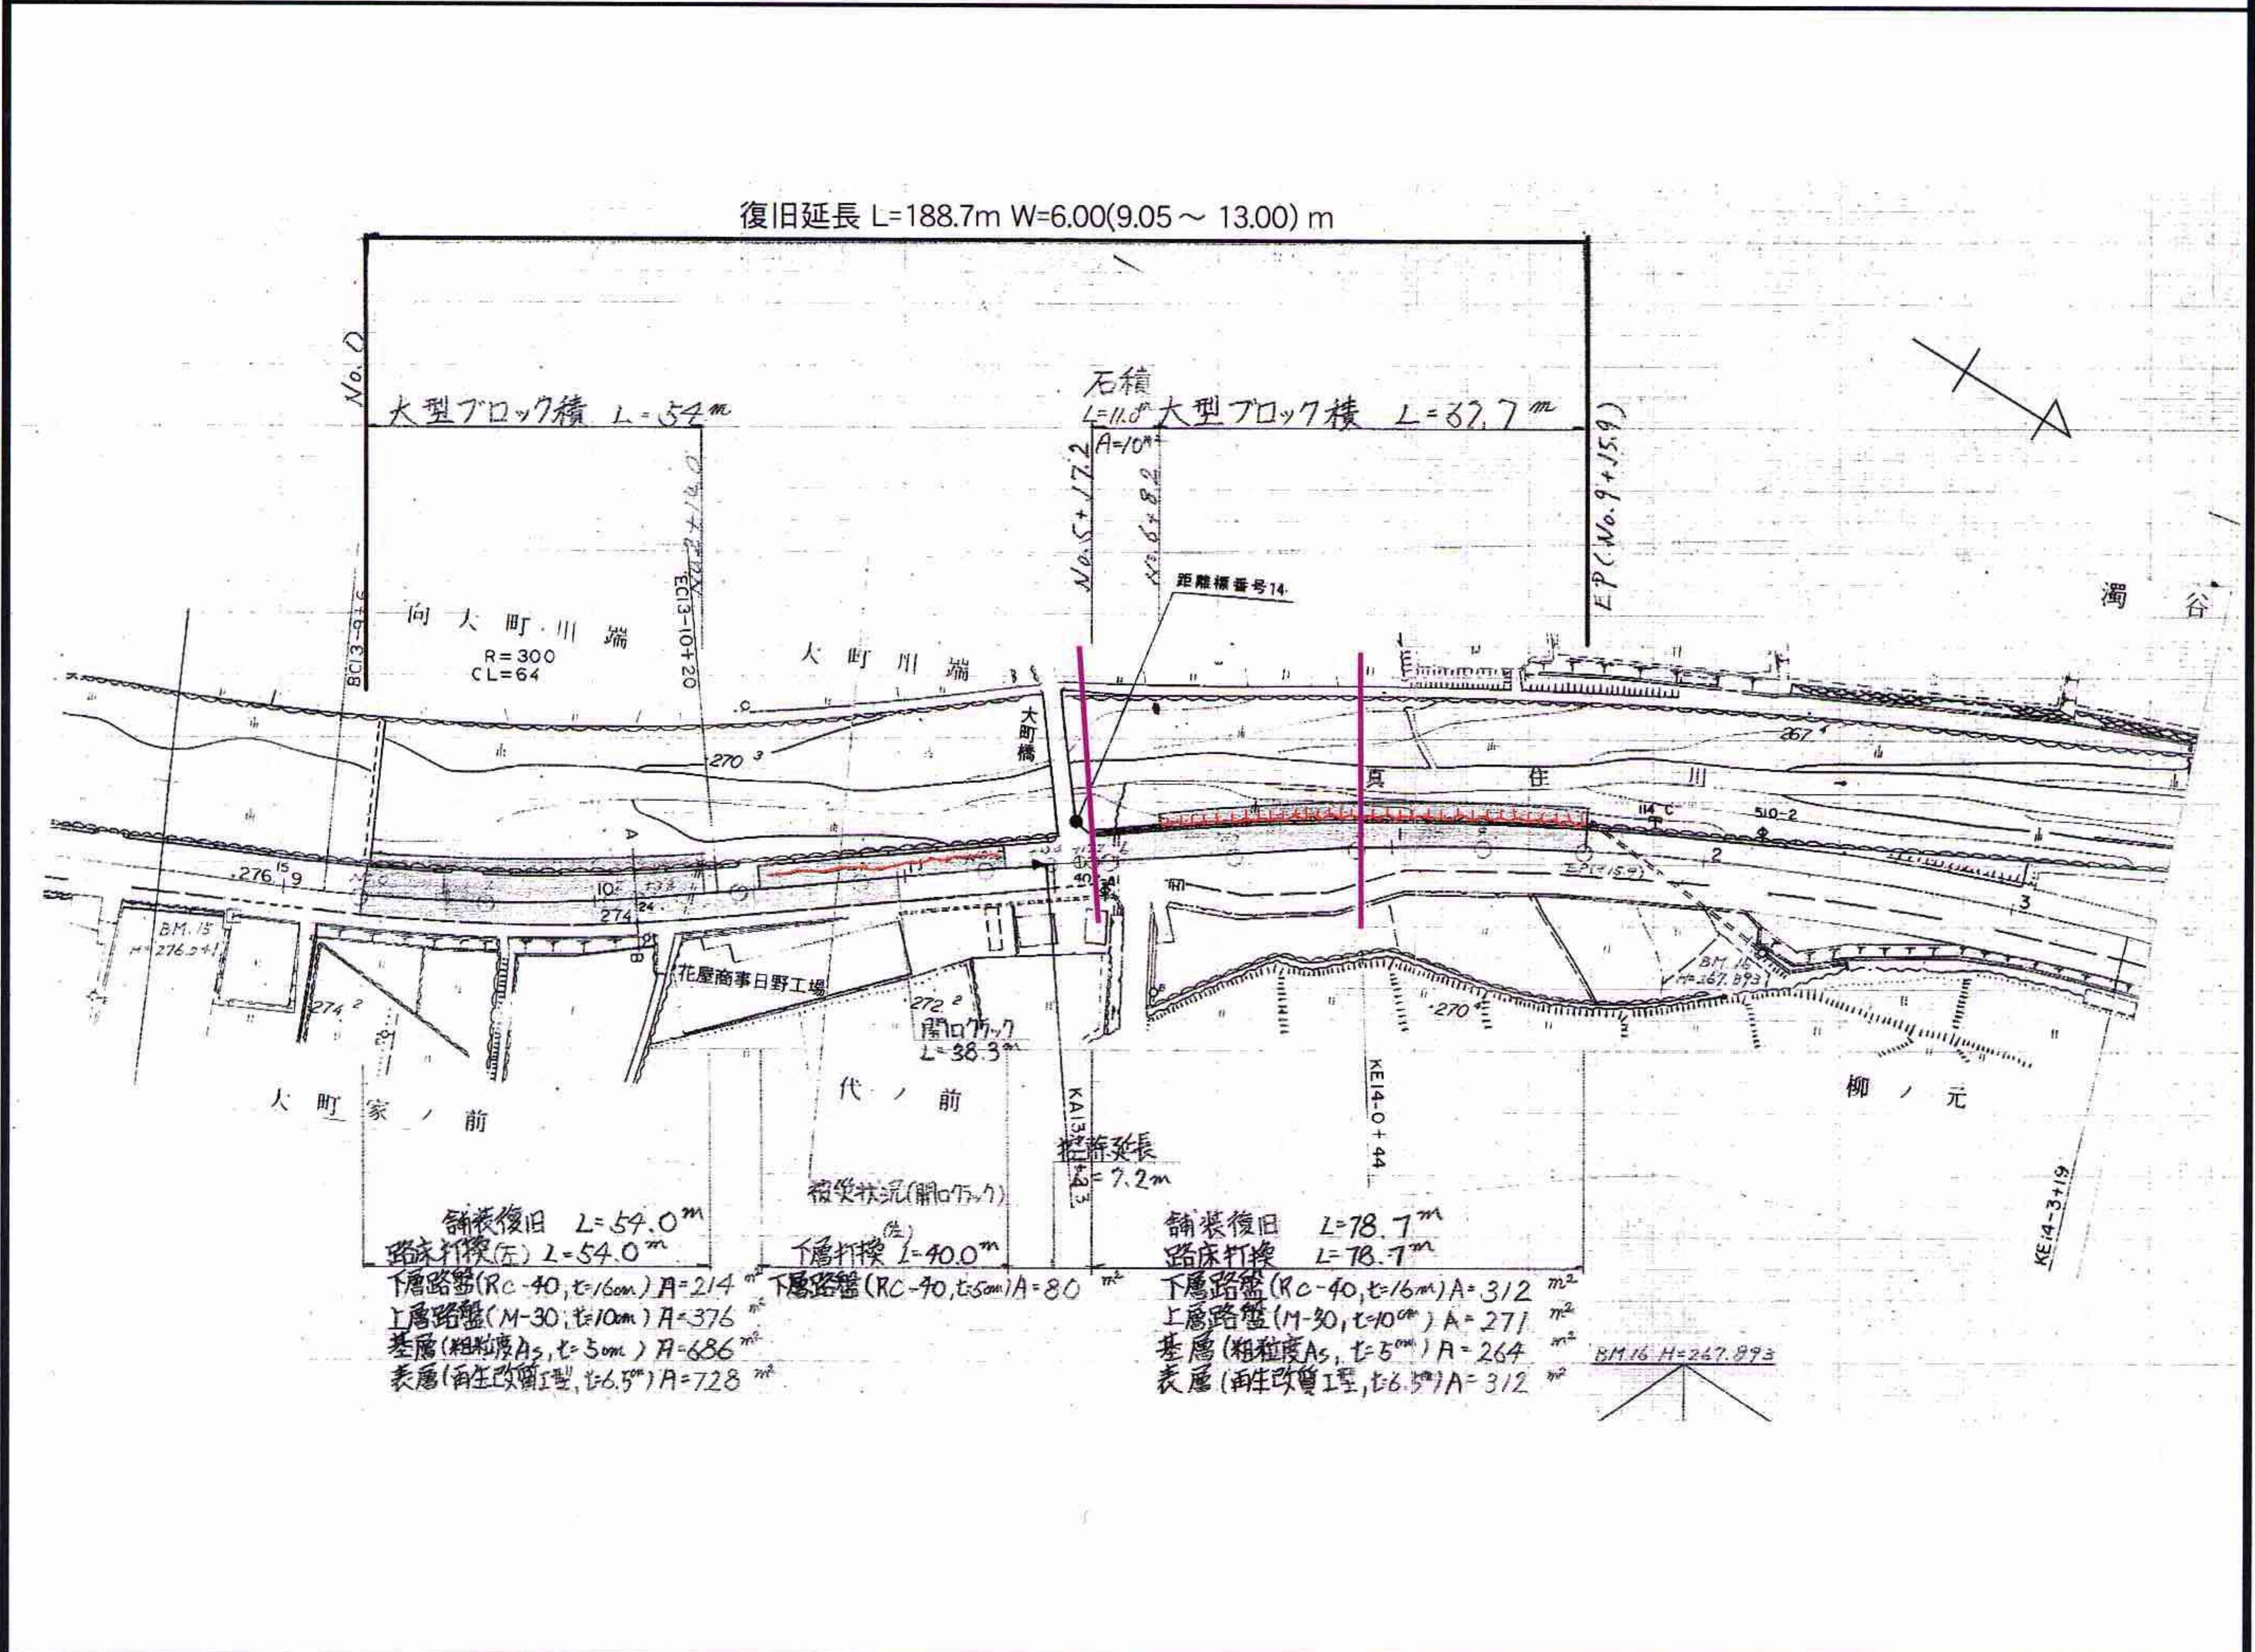
平面図 (S=1/2000)

番号	12年災 第 84 号	震央からの距離	9.8 km
災害年月日	平成12年10月6日	緯度 / 経度	北緯 35° 12.2' / 東経 133° 26.7'
河川名・線路名等	一般国道180号	工事概要	※護岸崩落箇所については、「大型ブロック積工」で復旧した。 <input type="checkbox"/> 大型ブロック積工 (3段) A = 477.0m ² <input type="checkbox"/> 表層工 (t=6cm) A = 1,039.0m ² <input type="checkbox"/> 基層工 (t=5cm) A = 950.0m ² <input type="checkbox"/> 上層路盤工 (t=10cm) A = 648.0m ² <input type="checkbox"/> 下層路盤工 (t=16cm) A = 536.0m ²
施工位置	鳥取県日野郡日野町濁谷		
工事名	道路災害復旧工事		
工事費	88,057千円		
被災状況及び形態	※国道180号の河川兼用護岸のうち大町橋を挟んで上流側54m、下流側約68mの区間がそれぞれ路側帯より真住川に崩落した。

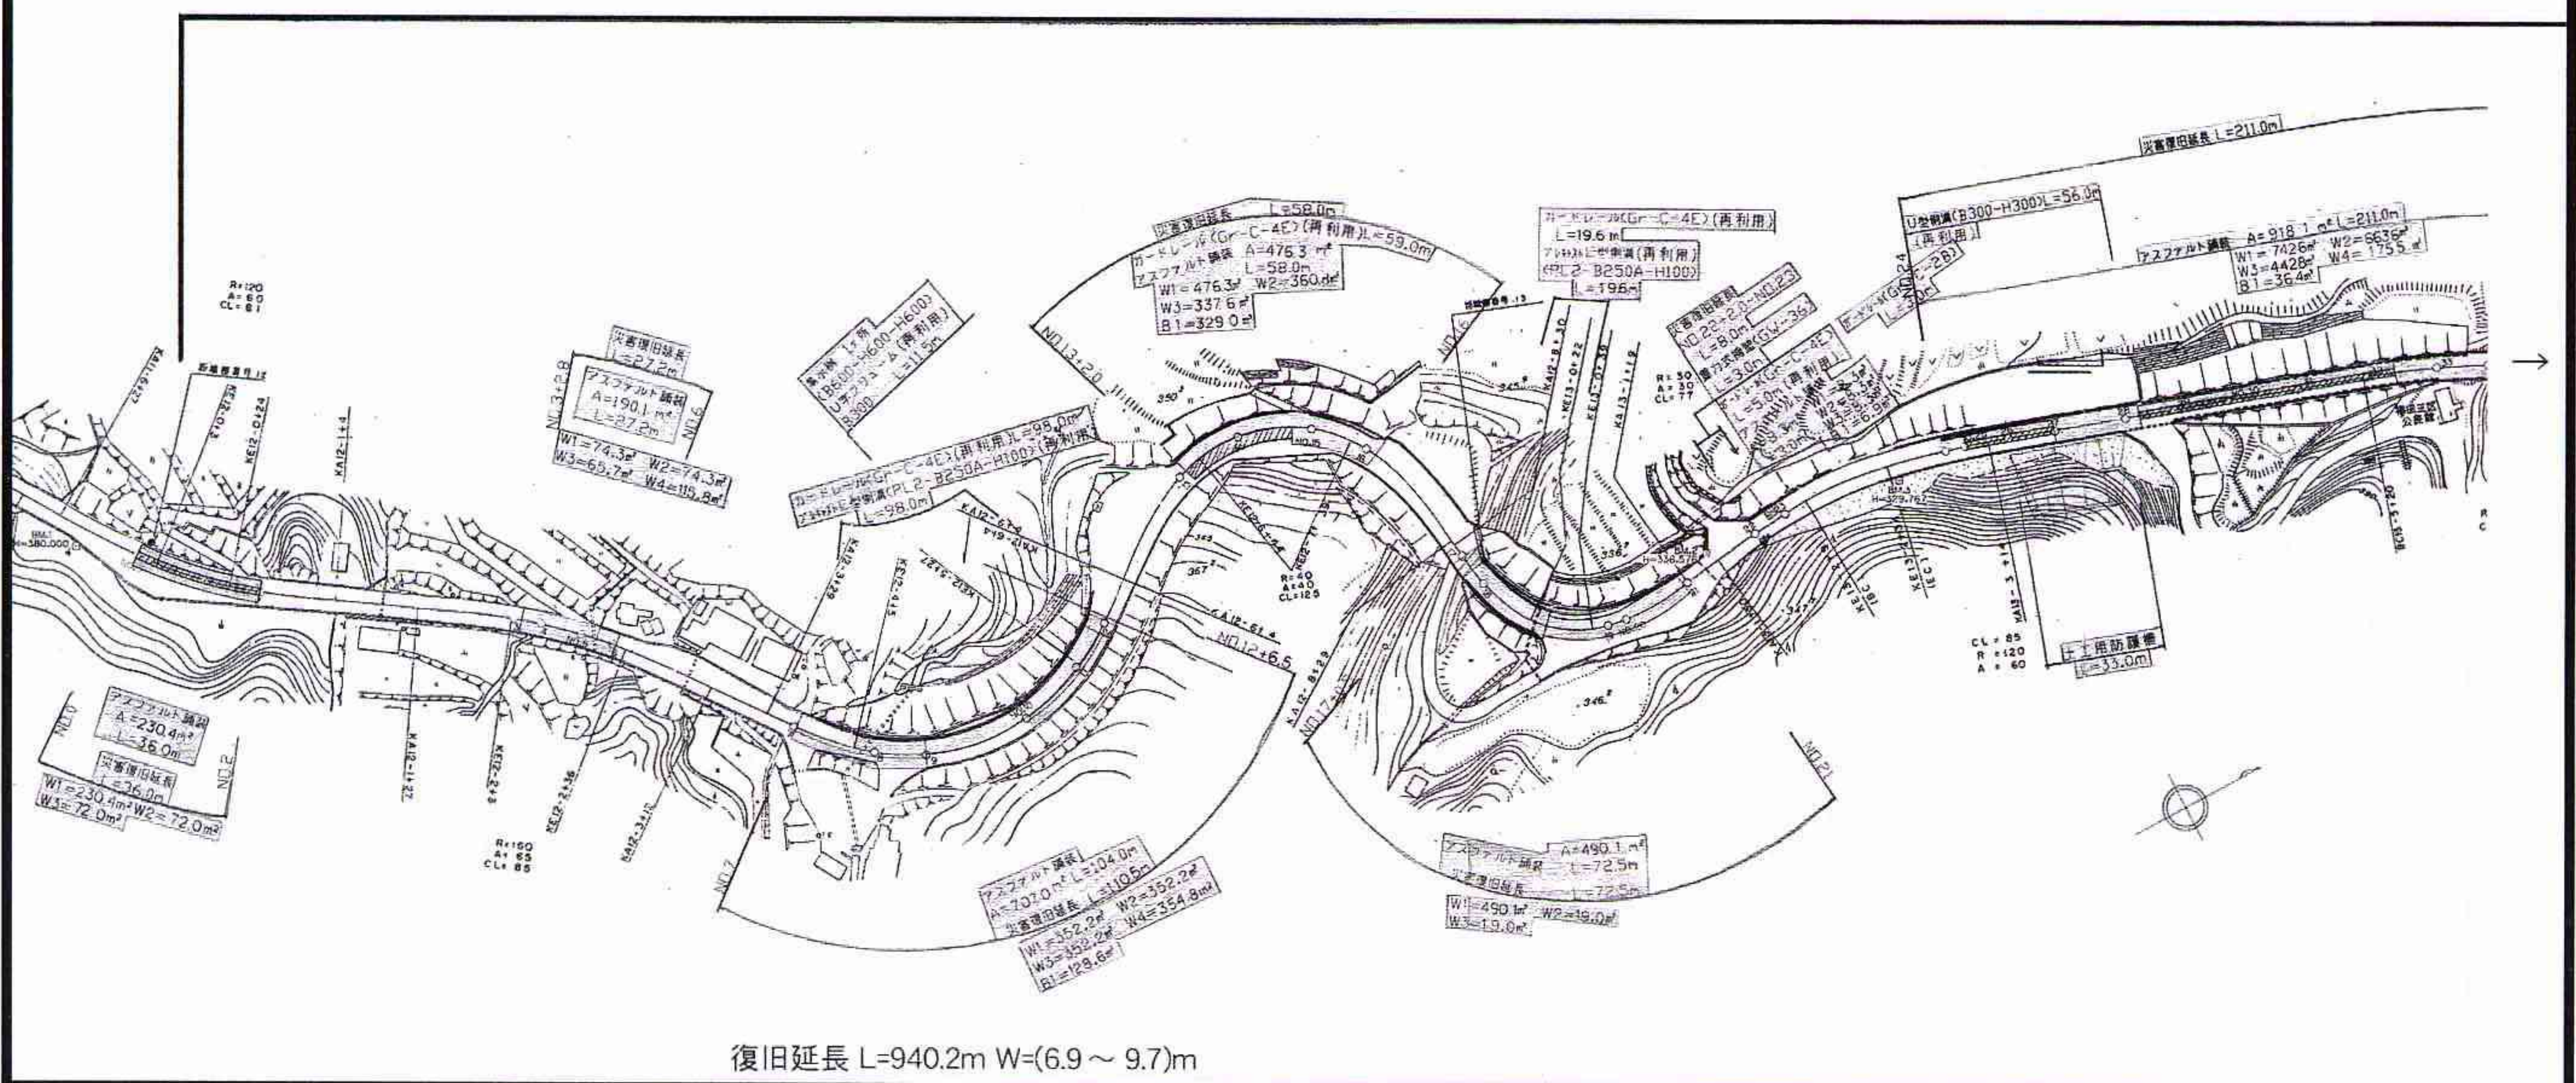
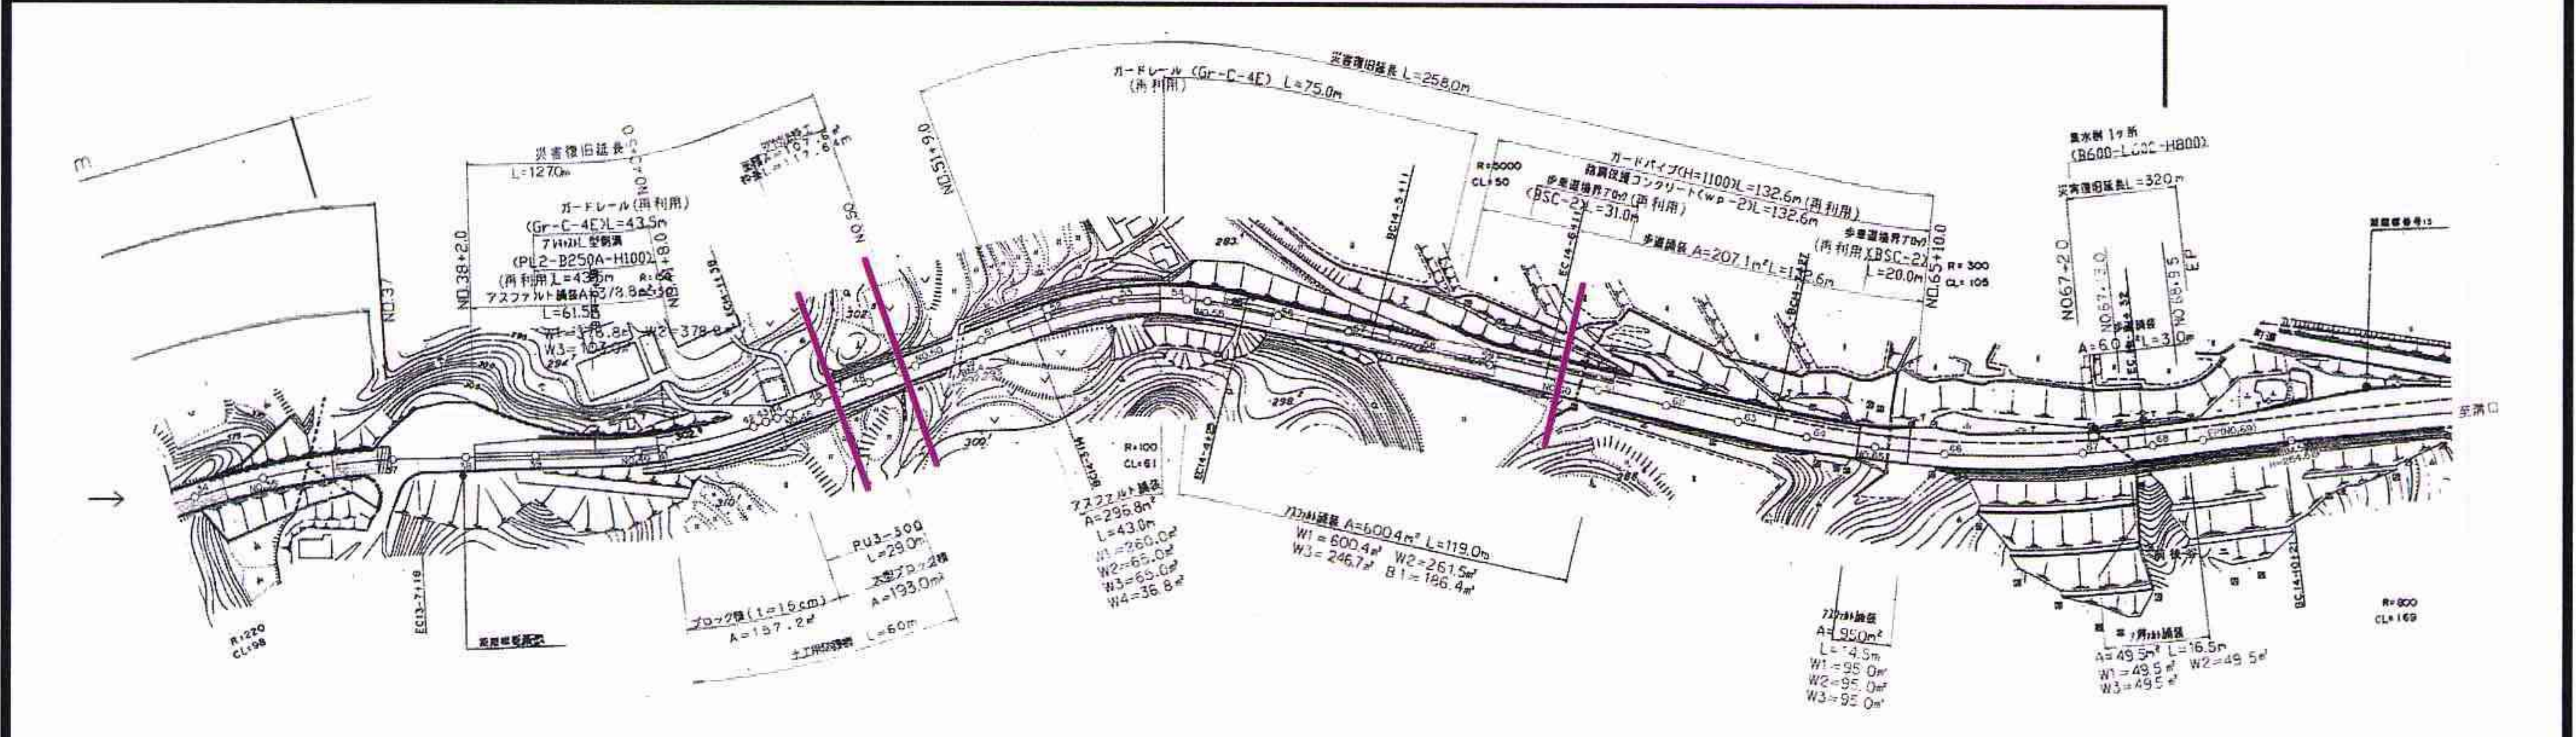
平面図 (S=1/4000)

番号	12年災 第 120 号	震央からの距離	3.2 km
災害年月日	平成12年10月6日	緯度 / 経度	北緯35° 14.7' / 東経133° 23.5'
河川名・線路名等	主要地方道日野溝口線	工事概要	※No.47付近のブロック積については、変状の著しい側の法面は「大型ブロック積工」による置き換えを、片方の法面は「吹付法砕工」による補強により復旧した。 □現場吹付法砕工 (F300-2000×2000) A = 114.0m ² □ロックボルト工 (D22) N = 33本 □大型ブロック積工 (1:0.5) A = 193.0m ² □ブロック積工 A = 157.0m ² □表層工 (t = 6cm) A = 3,790.0m ² □表層工 (t = 4cm) A = 5.0m ² □歩道表層工 (t = 3cm) A = 213.0m ²
施工位置	鳥取県日野郡溝口町福岡2号		
工事名	道路災害復旧工事		
工事費	83,185 (内仮工事 1,983) 千円		
被災状況及び形態	※No.47の掘割り法面にあるブロック積擁壁は上下車線とも後背地に亀裂が入るなど危険な状態であった。 ※応急処置として「大型土のう」による押え盛土を実施した。

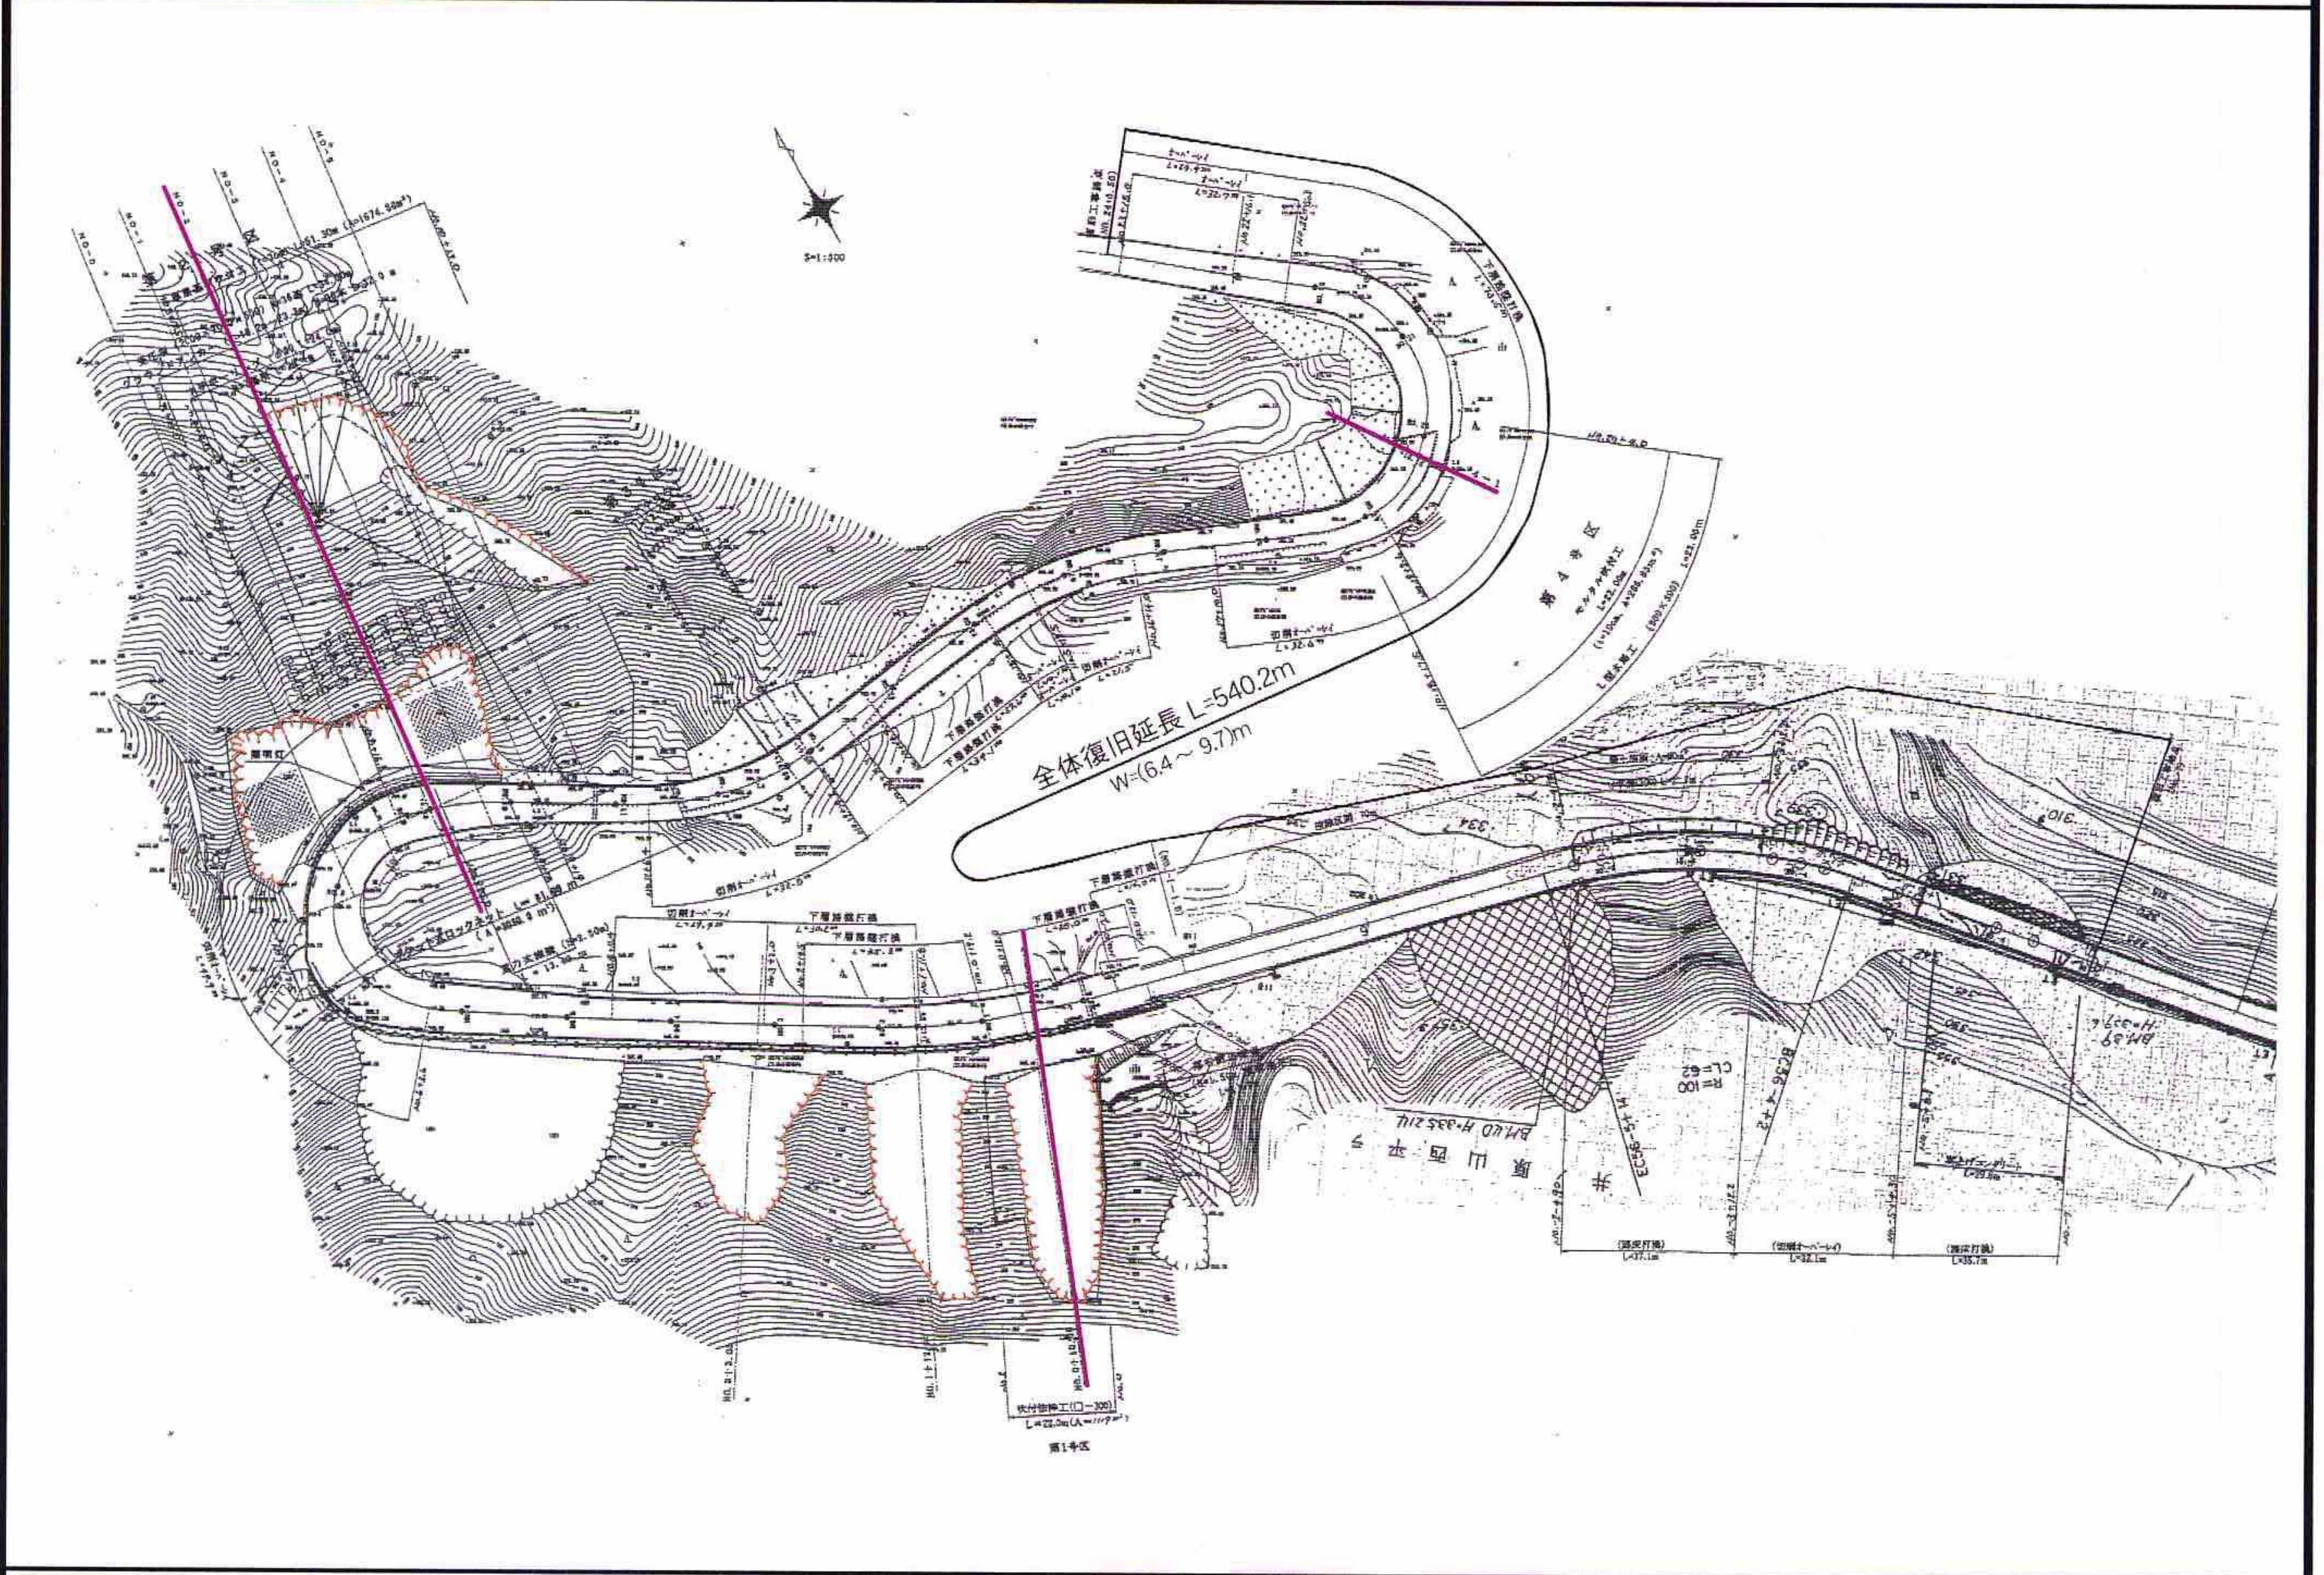
平面図 (S=1/2500)

番号	12年災 第 317号	震央からの距離	8.1km
災害年月日	平成12年10月6日	緯度 / 経度	北緯35° 11.8' / 東経133° 18.7'
河川名・線路名等	一般国道180号	工事概要	※No.2測線を主断面とする地すべりについては独立受圧板によるアンカー工で復旧させた。(安全率0.98→1.20) <input type="checkbox"/> アンカー工 (SFL-5相当, 4段, @4.0m) $l = 19.2 \sim 23.2\text{m/本} \times 60\text{本} = 776.7\text{m}$ <input type="checkbox"/> 水平ボーリング ($\phi 90$) $l = 24.0\text{m/本} \times 7\text{本} = 168.0\text{m}$ <input type="checkbox"/> 植生基材吹付工 ($t = 3\text{cm}$) $A = 1,674.86\text{m}^2$ <input type="checkbox"/> ポケット式ロックネット $A = 3,030.0\text{m}^2$ <input type="checkbox"/> モルタル吹付工 ($t = 10\text{cm}$) $A = 286.83\text{m}^2$ <input type="checkbox"/> 吹付法枠工 (F300-2000 \times 2000) $A = 2,674.0\text{m}^2$ <input type="checkbox"/> 舗装工 $A = 1,269.0\text{m}^2$
施工位置	鳥取県日野郡日野町福永		
工事名	道路災害復旧工事		
工事費	239,618 (内仮工事24,470) 千円		
被災状況及び形態	※被災箇所および被災形態は大きく4つに区分される。日南町側より、①落石を伴った斜面崩壊、②末端部が崩壊した地すべり、③モルタル吹付のり面の開口亀裂、④同じくモルタル吹付のり面の開口亀裂となっている。 ※また、震災後も、降雨により径1m程度の落石や斜面崩壊が発生し、道路は数度通行止めとなった。特に地すべり地下方は、仮設道路を設けての交通確保となった。 ※いずれも花崗岩の風化が素因となっている。特にモルタル吹付け面の背後はマサ化しており、モルタルの剥離が確認された。

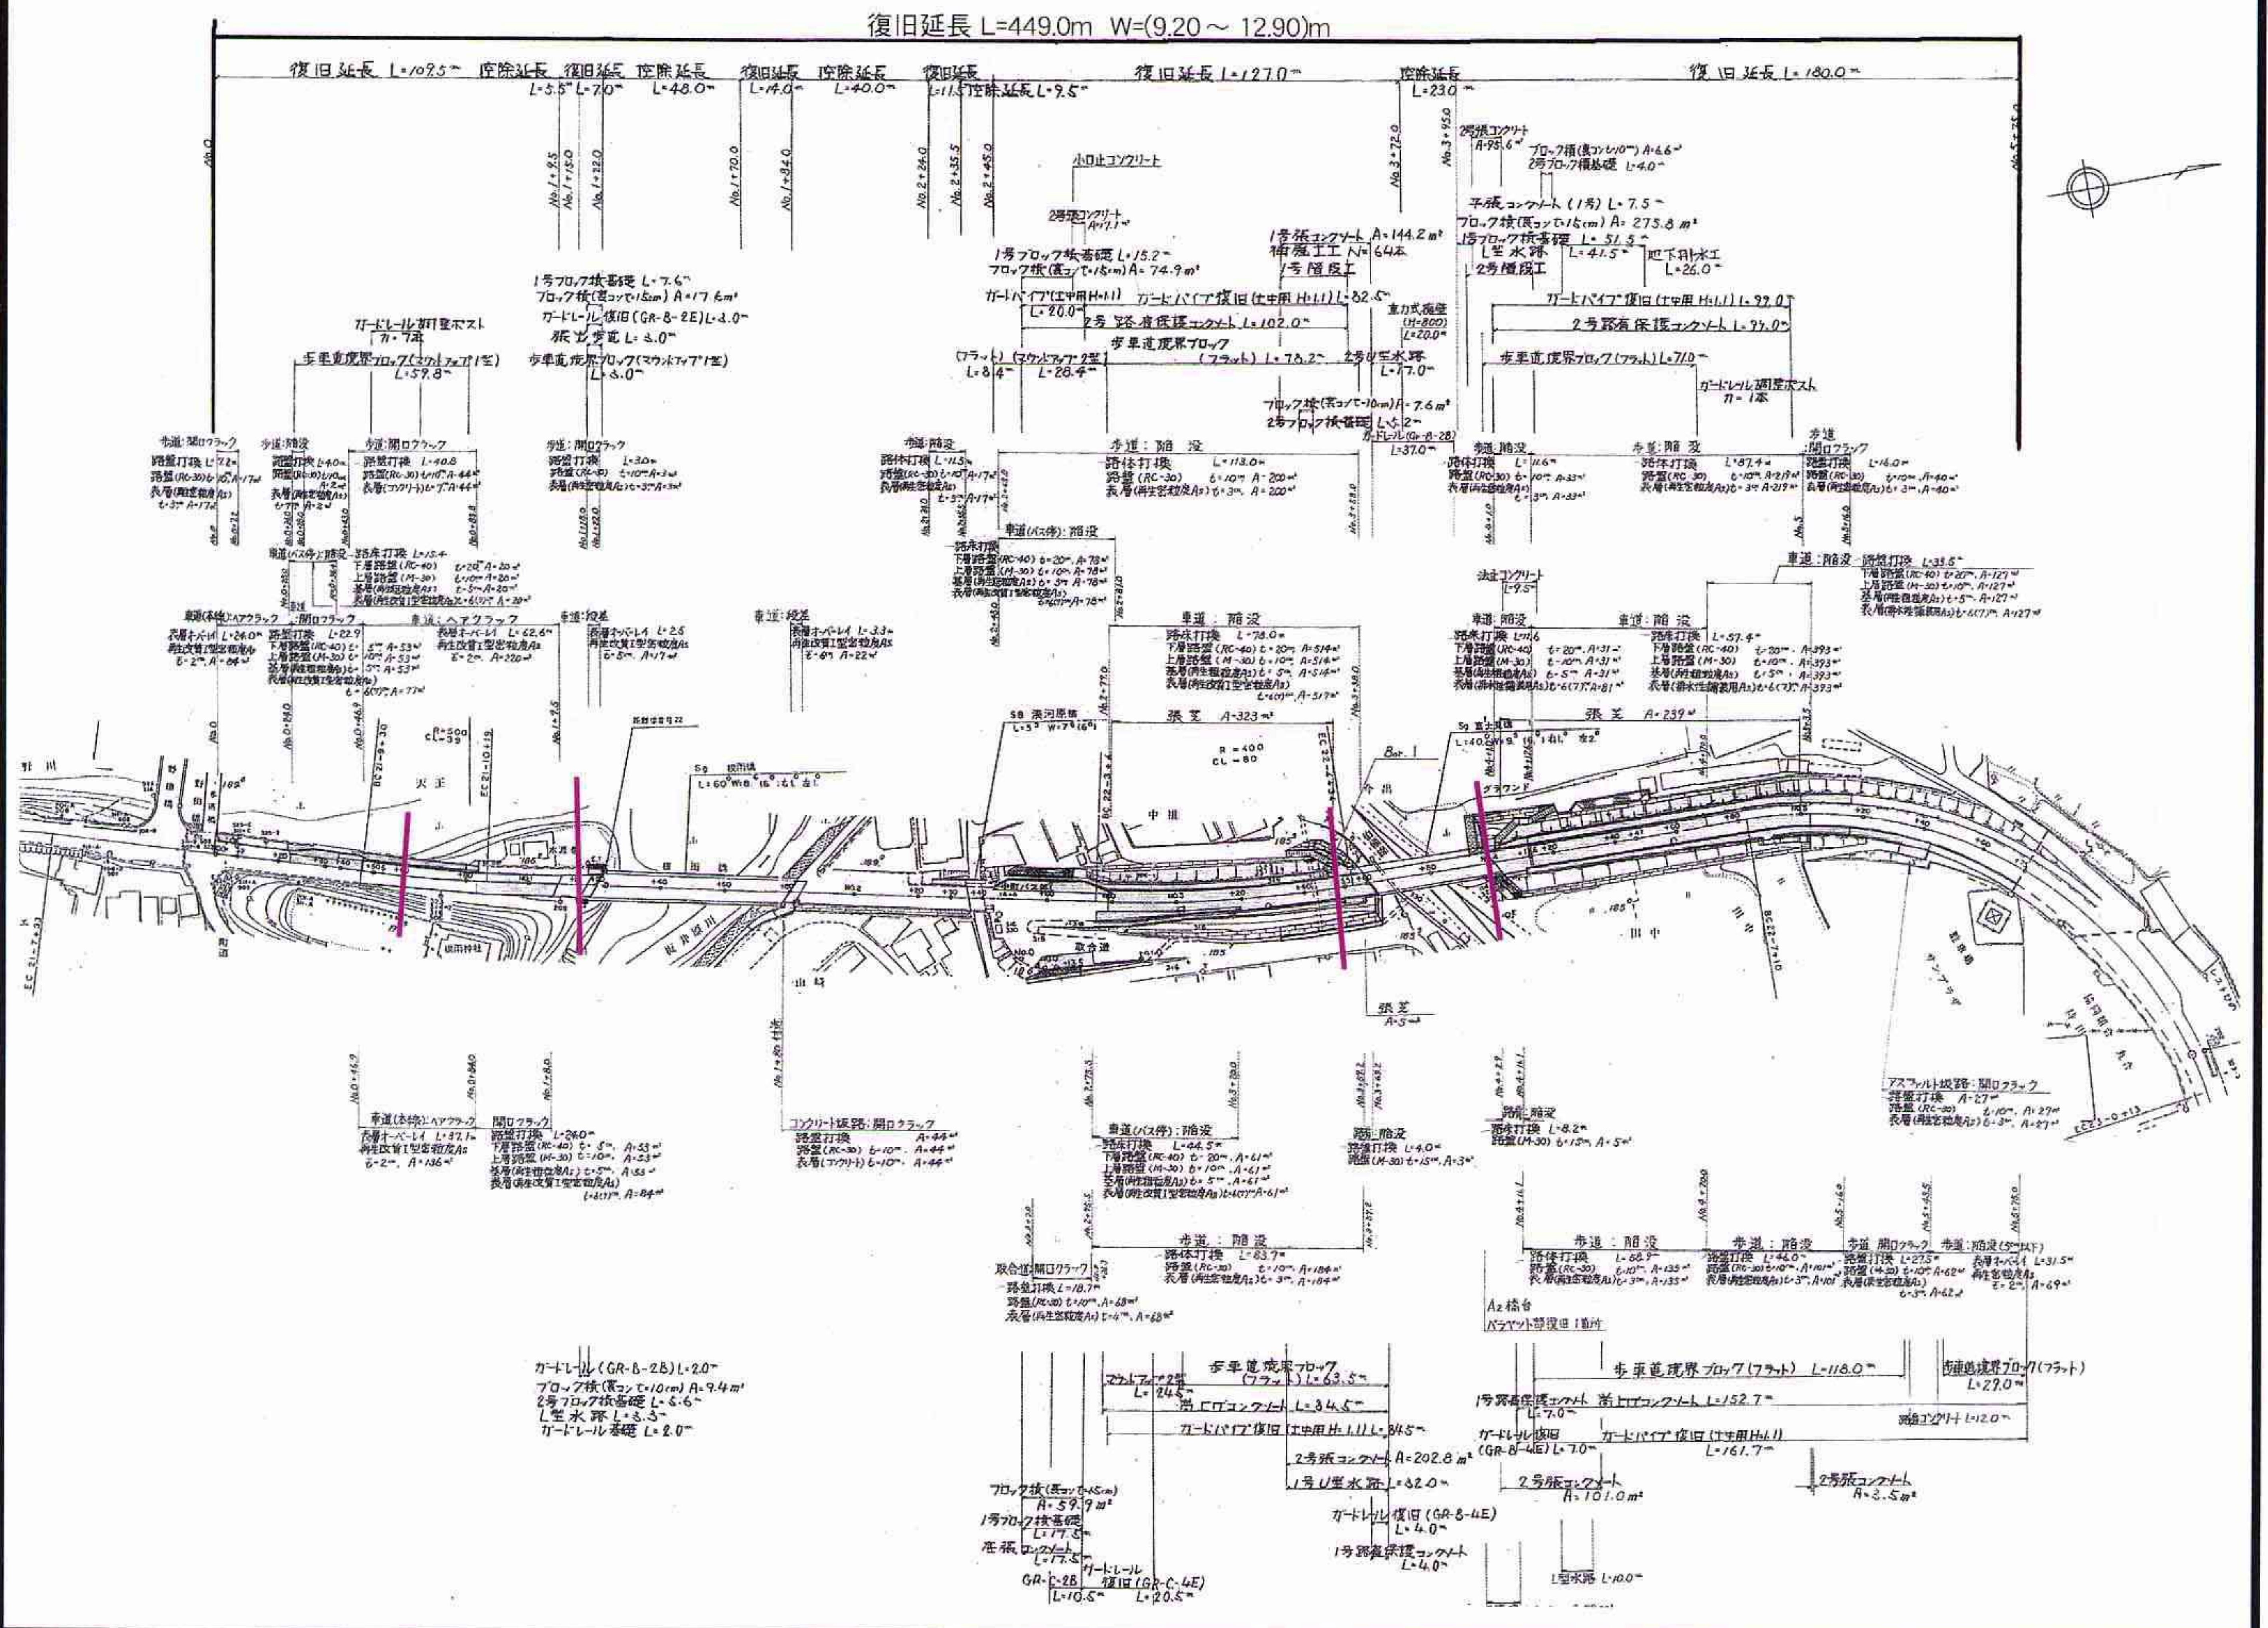
平面図 (S=1/4000)

番号	12年災 第 323号	震央からの距離	8.0 km
災害年月日	平成12年10月6日	緯度 / 経度	北緯35° 14.1' / 東経133° 26.6'
河川名・線路名等	一般国道181号	工事概要	※No.3+40～55付近(左)の盛土部については、補強土壁工により復旧した。 □補強土壁工(ルートパイル工法) $\ell = 5.0 \sim 8.5\text{m/本}, N = 64\text{本}$ $A = 144.0\text{m}^2$ □ブロック積工(1:0.5, 控35cm, $t = 15\text{cm}$) $A = 509.0\text{m}^2$ □ブロック積工(1:0.5, 控35cm, $t = 10\text{cm}$) $A = 24.0\text{m}^2$ □2号張コンクリート工($t = 50\text{cm}, 1:0.5$) $A = 420.0\text{m}^2$ □表層工(改質I型 $t = 2 \sim 7\text{cm}$) $A = 845.0\text{m}^2$ □表層工(排水性 $t = 7\text{cm}$) $A = 601.0\text{m}^2$ □U型水路工 $L = 49.0\text{m}$
施工位置	鳥取県日野郡日野町根雨		
工事名	道路災害復旧工事		
工事費	105,680千円		
被災状況及び形態	※路面に段差や開口クラックが多数発生すると共に、富士見橋の parapet 背面土砂の沈下による段差の発生と周辺擁壁に著しい変状が生じた。
