| 河川名・路線名等 | 一級河川大川(右岸) | 工事概要 | 復旧延長 L=16m (右岸=16m) 環境護岸ブロック A=89㎡ 植生工 A=15㎡ 構造物取壊工 V=11m ³ 土留・仮締切工(鋼矢板) 106枚 |
| 工事名 | 河川災害復旧工事 | | |

| 工事名 | 物揚場(-3.0m)災害復旧工事(その2) | | |

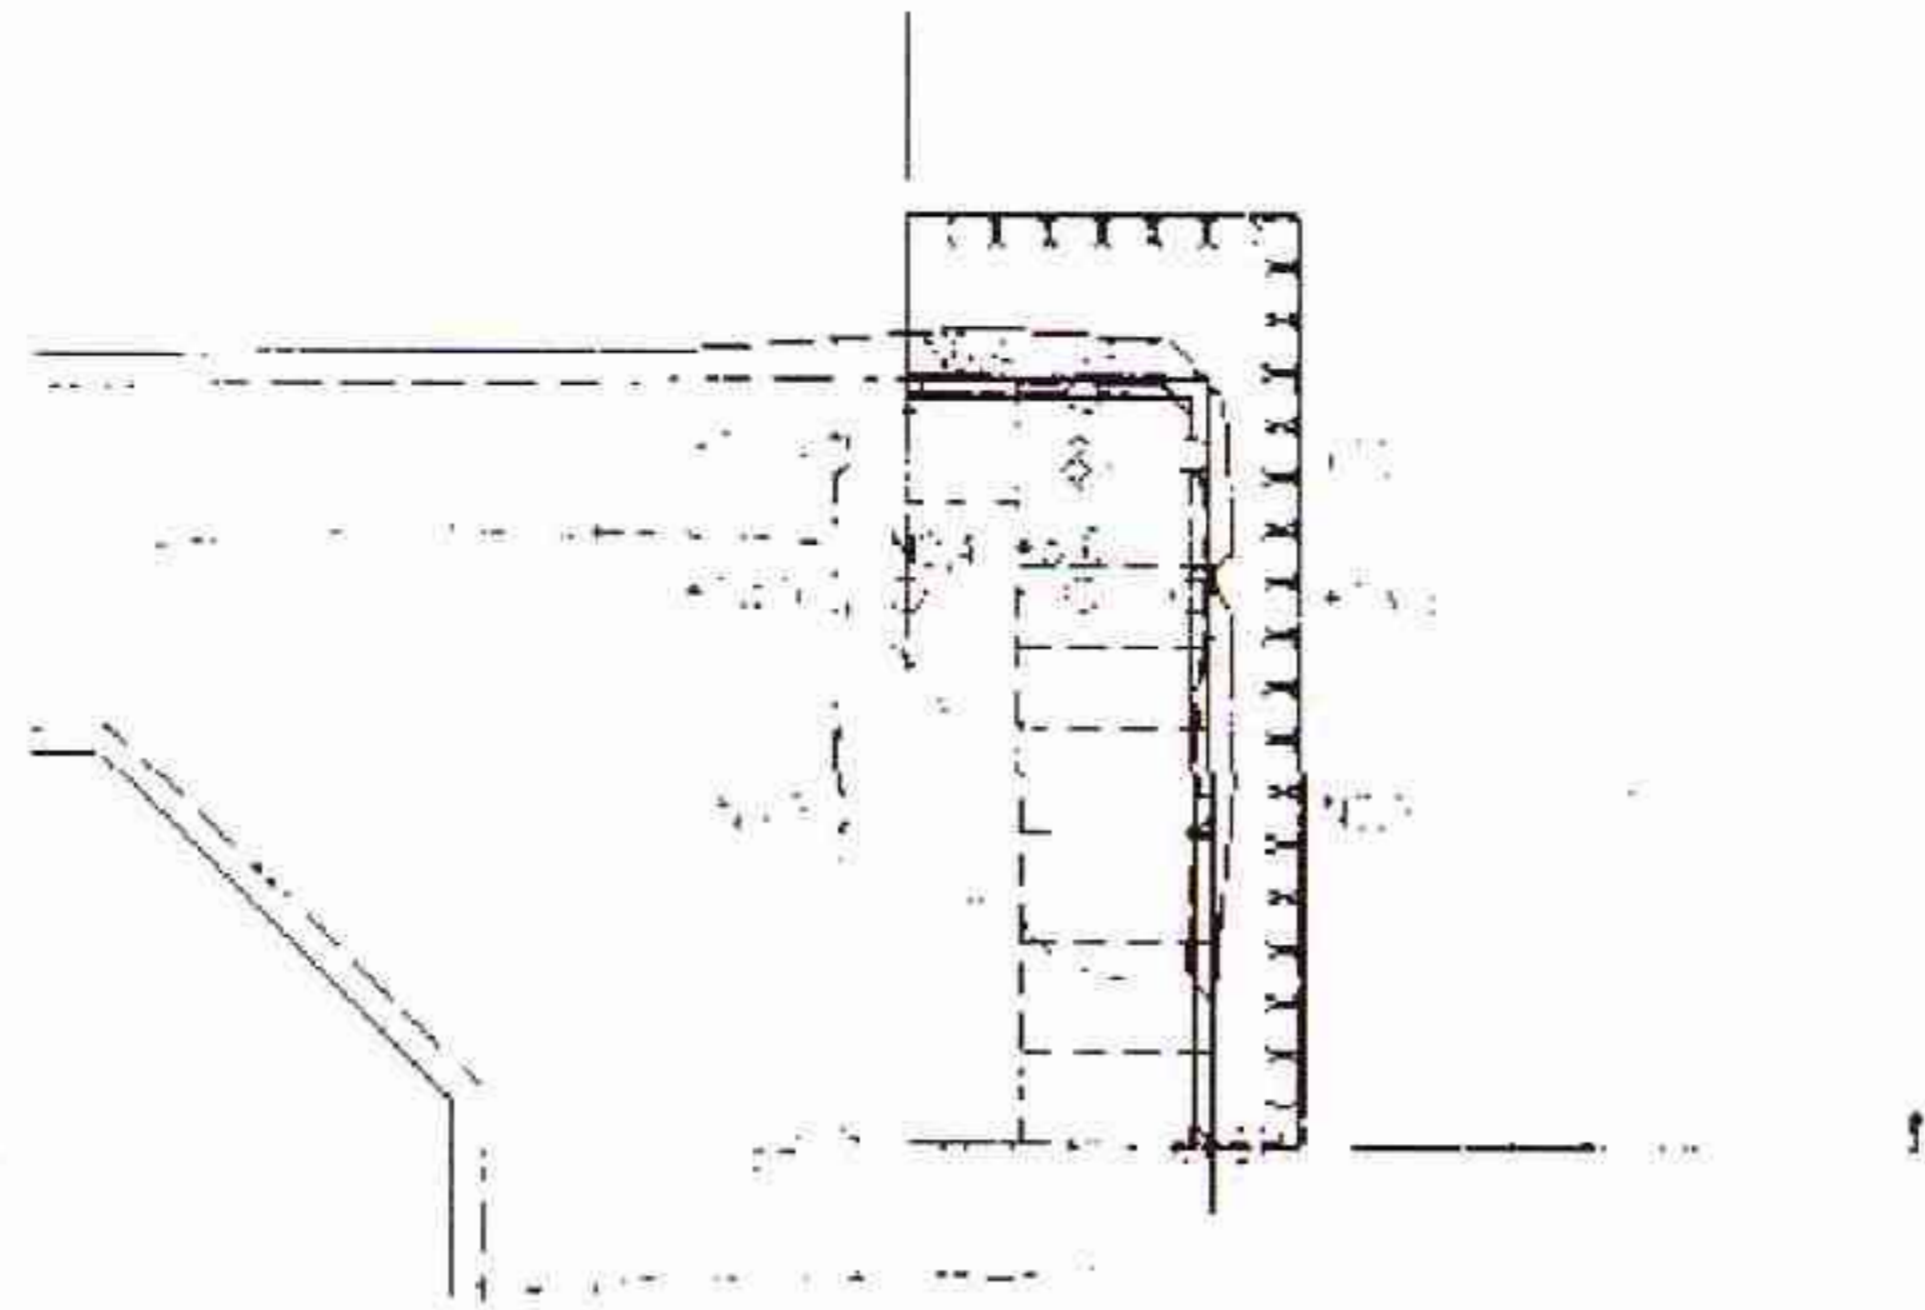
平面図

| 被災機構 | 地震時の水平力により、L型ブロックが海側に80～150cm程移動し、また基礎地盤の支持力不足により、最大40cm程沈下した。 以上のL型ブロックの移動によりブロック間の目地が30～40cm程開き、背後の裏込栗石及び埋立土が流出しエプロン部が最大1.50m陥没した。 支持力不足による沈下については、当地域は軟弱地盤ではあるが経年による荷重増加(埋立て)により地盤としては改良されていると考えるが、L型ブロックの施工時に均一な砂で置換えが施工されており、この層が液状化を起こし支持力不足になったものとする。(海底調査で3～4ヶ所の噴砂口を確認した) | 復旧工法の考え方及び工法選定の理由 | ・復旧工法の考え方 現況復旧を原則とするが、構造的性及び経済性等を比較検討し、現況復旧工法より適した工法があれば、それを採用する。 ・工法選定の理由 軟弱地盤に適する軽構造工法である、鋼矢板式工法とL型ブロック工法について、構造的性及び経済性等を総合的に判断し、工法選定した。 検討した結果、鋼矢板式工法は基礎地盤の置換えが必要となり、経済性及び構造的性、施工性ともL型ブロック工法より劣る。よってL型ブロック工法を採用した。 |

災害復旧 29.30
Eプラン復旧 29.30m
基礎工 29.30m
