平成12年10月6日発生

鳥取県西部地震災害報告書

平成13年3月

日本道路公団中国支社

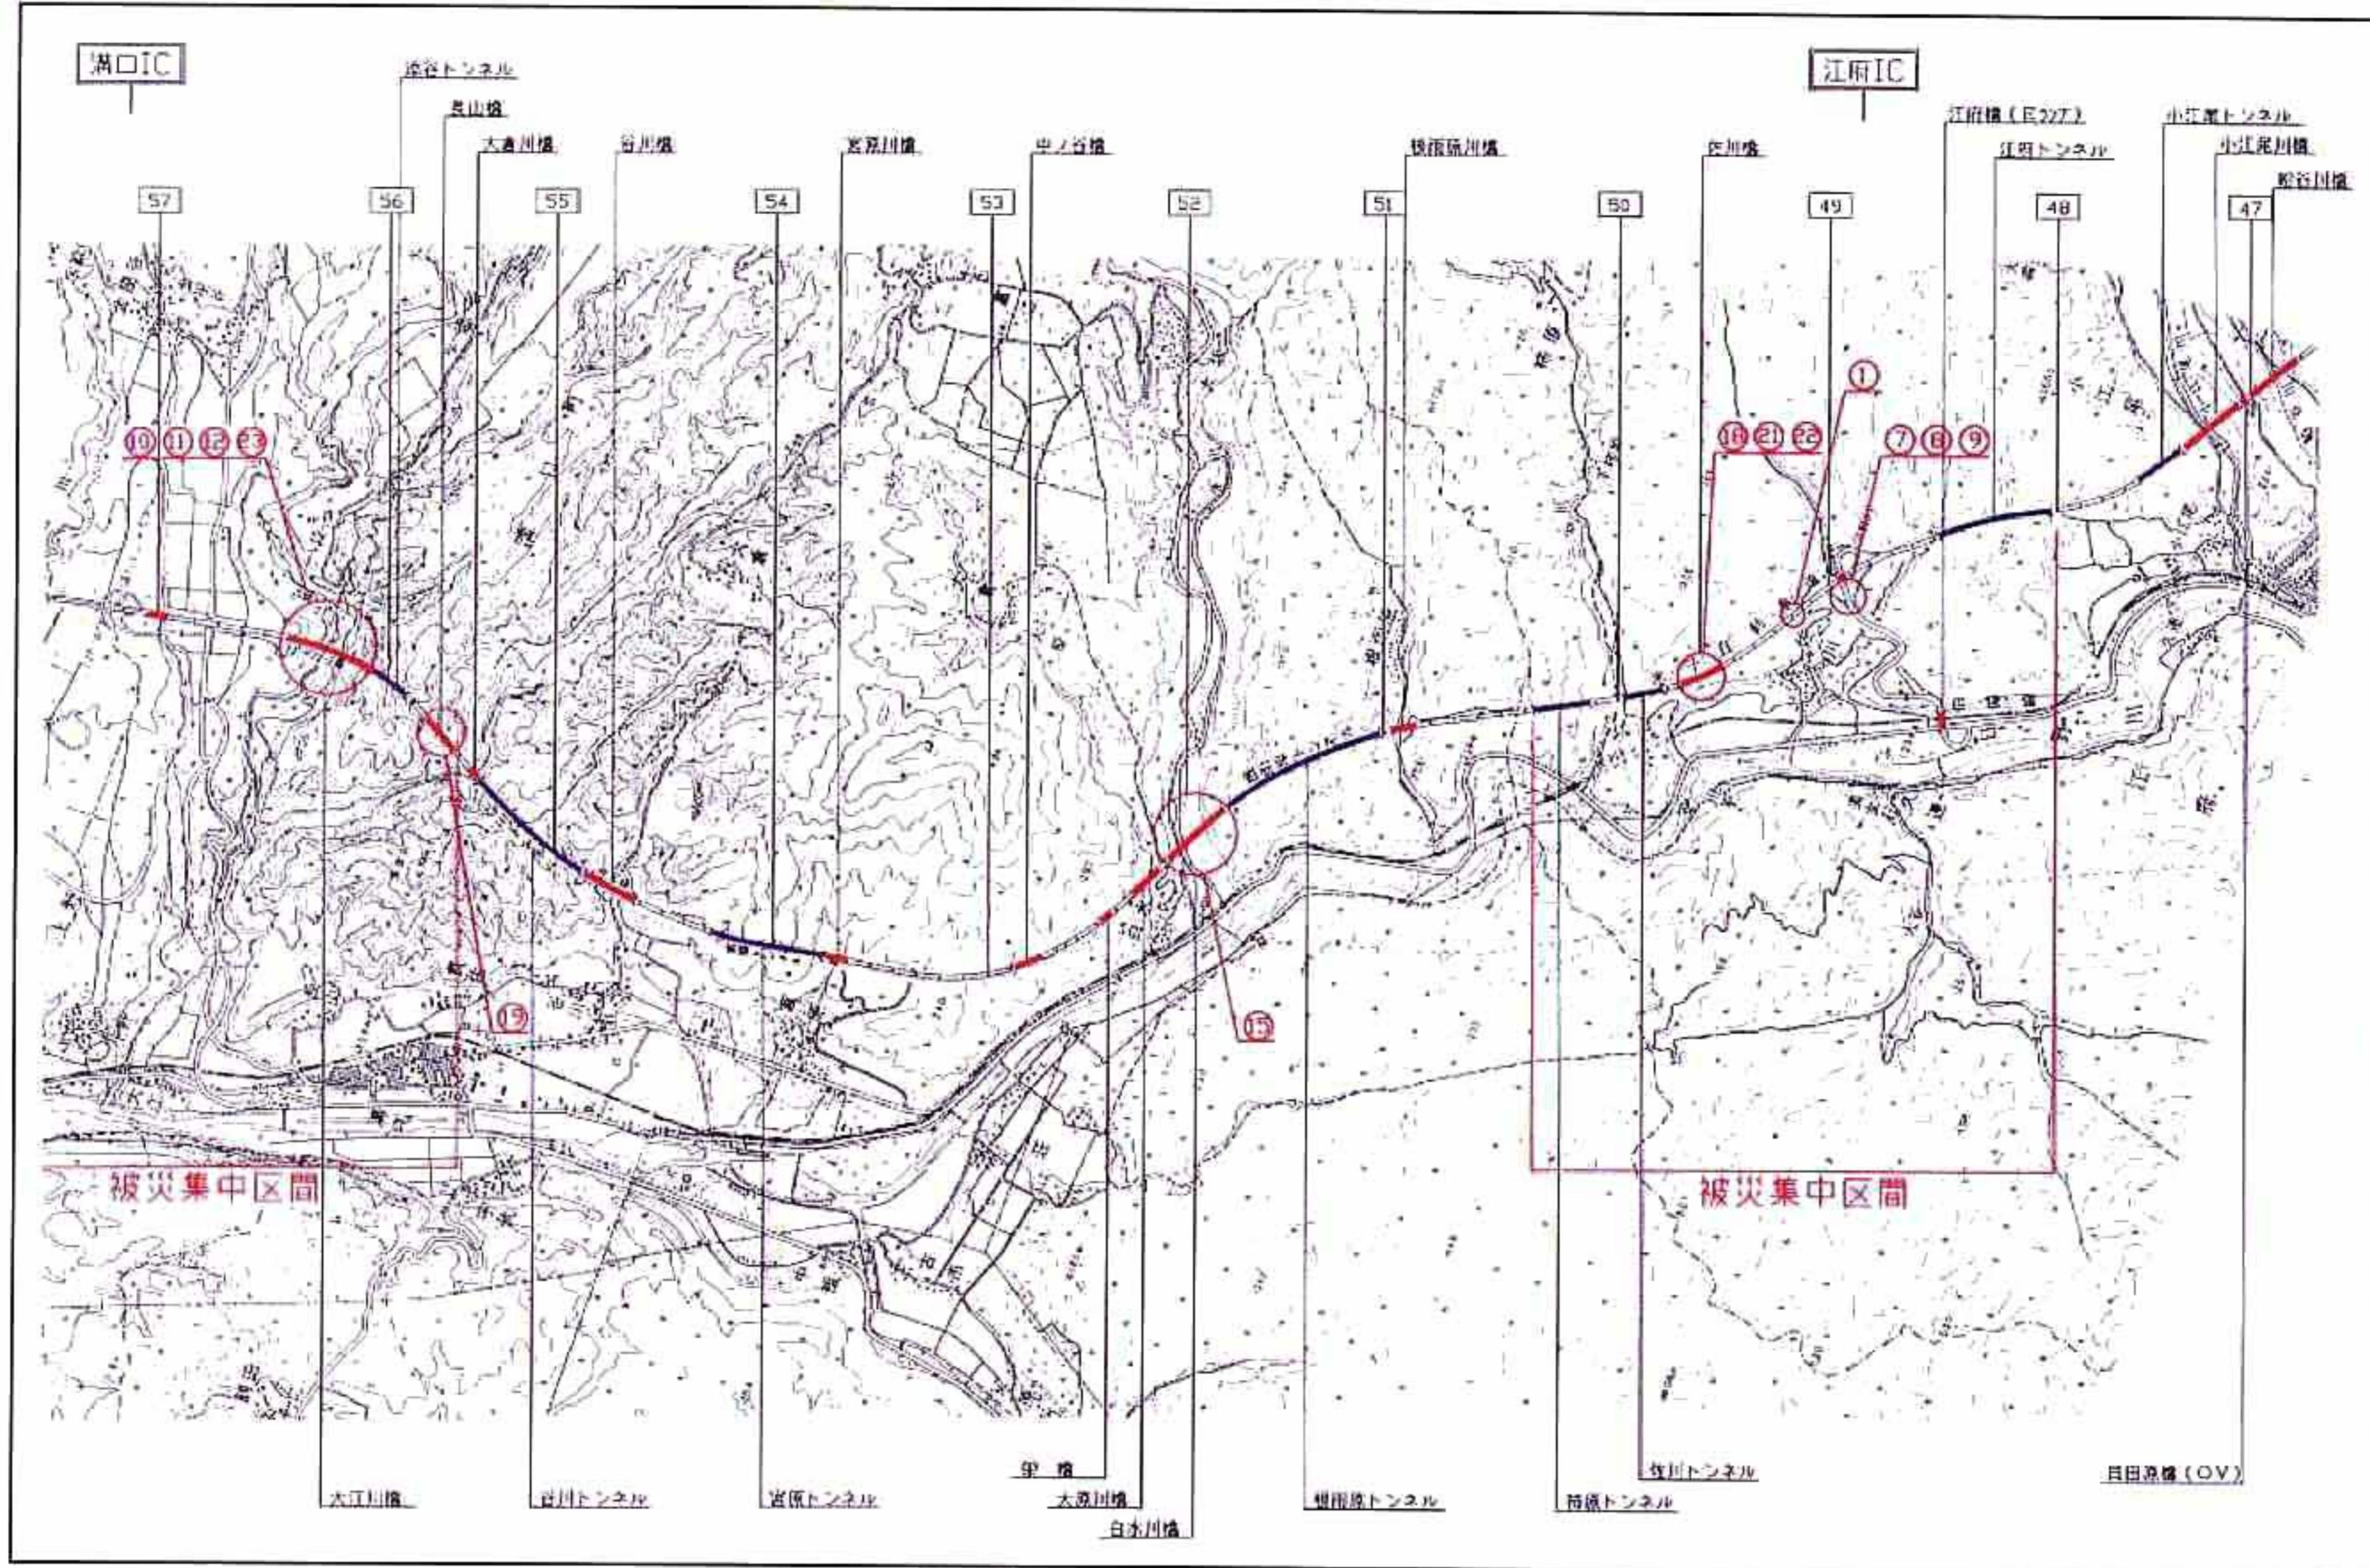
図1-8(1) 被災位置図(米子道:江府IC～溝口IC)

K P	被害状況	対 応
K P 48.0～48.4 (江府TN)	コンクリート片の落下	点検結果:トンネル本体に異常なし
K P 49.7付近 (佐川橋)	ジョイント部段差	路面補修(応急復旧)を実施
K P 50.0付近	路面亀裂(幅5cm、長さ10m)	路面補修(応急復旧)を実施
K P 60.7 (別所川橋)	ジョイント部段差(約5cm)	段差修正(応急復旧)を実施
湯原IC～米子IC間	光ケーブル通信障害 (佐川橋、大江川橋)	ケーブル接続作業(仮復旧)を実施

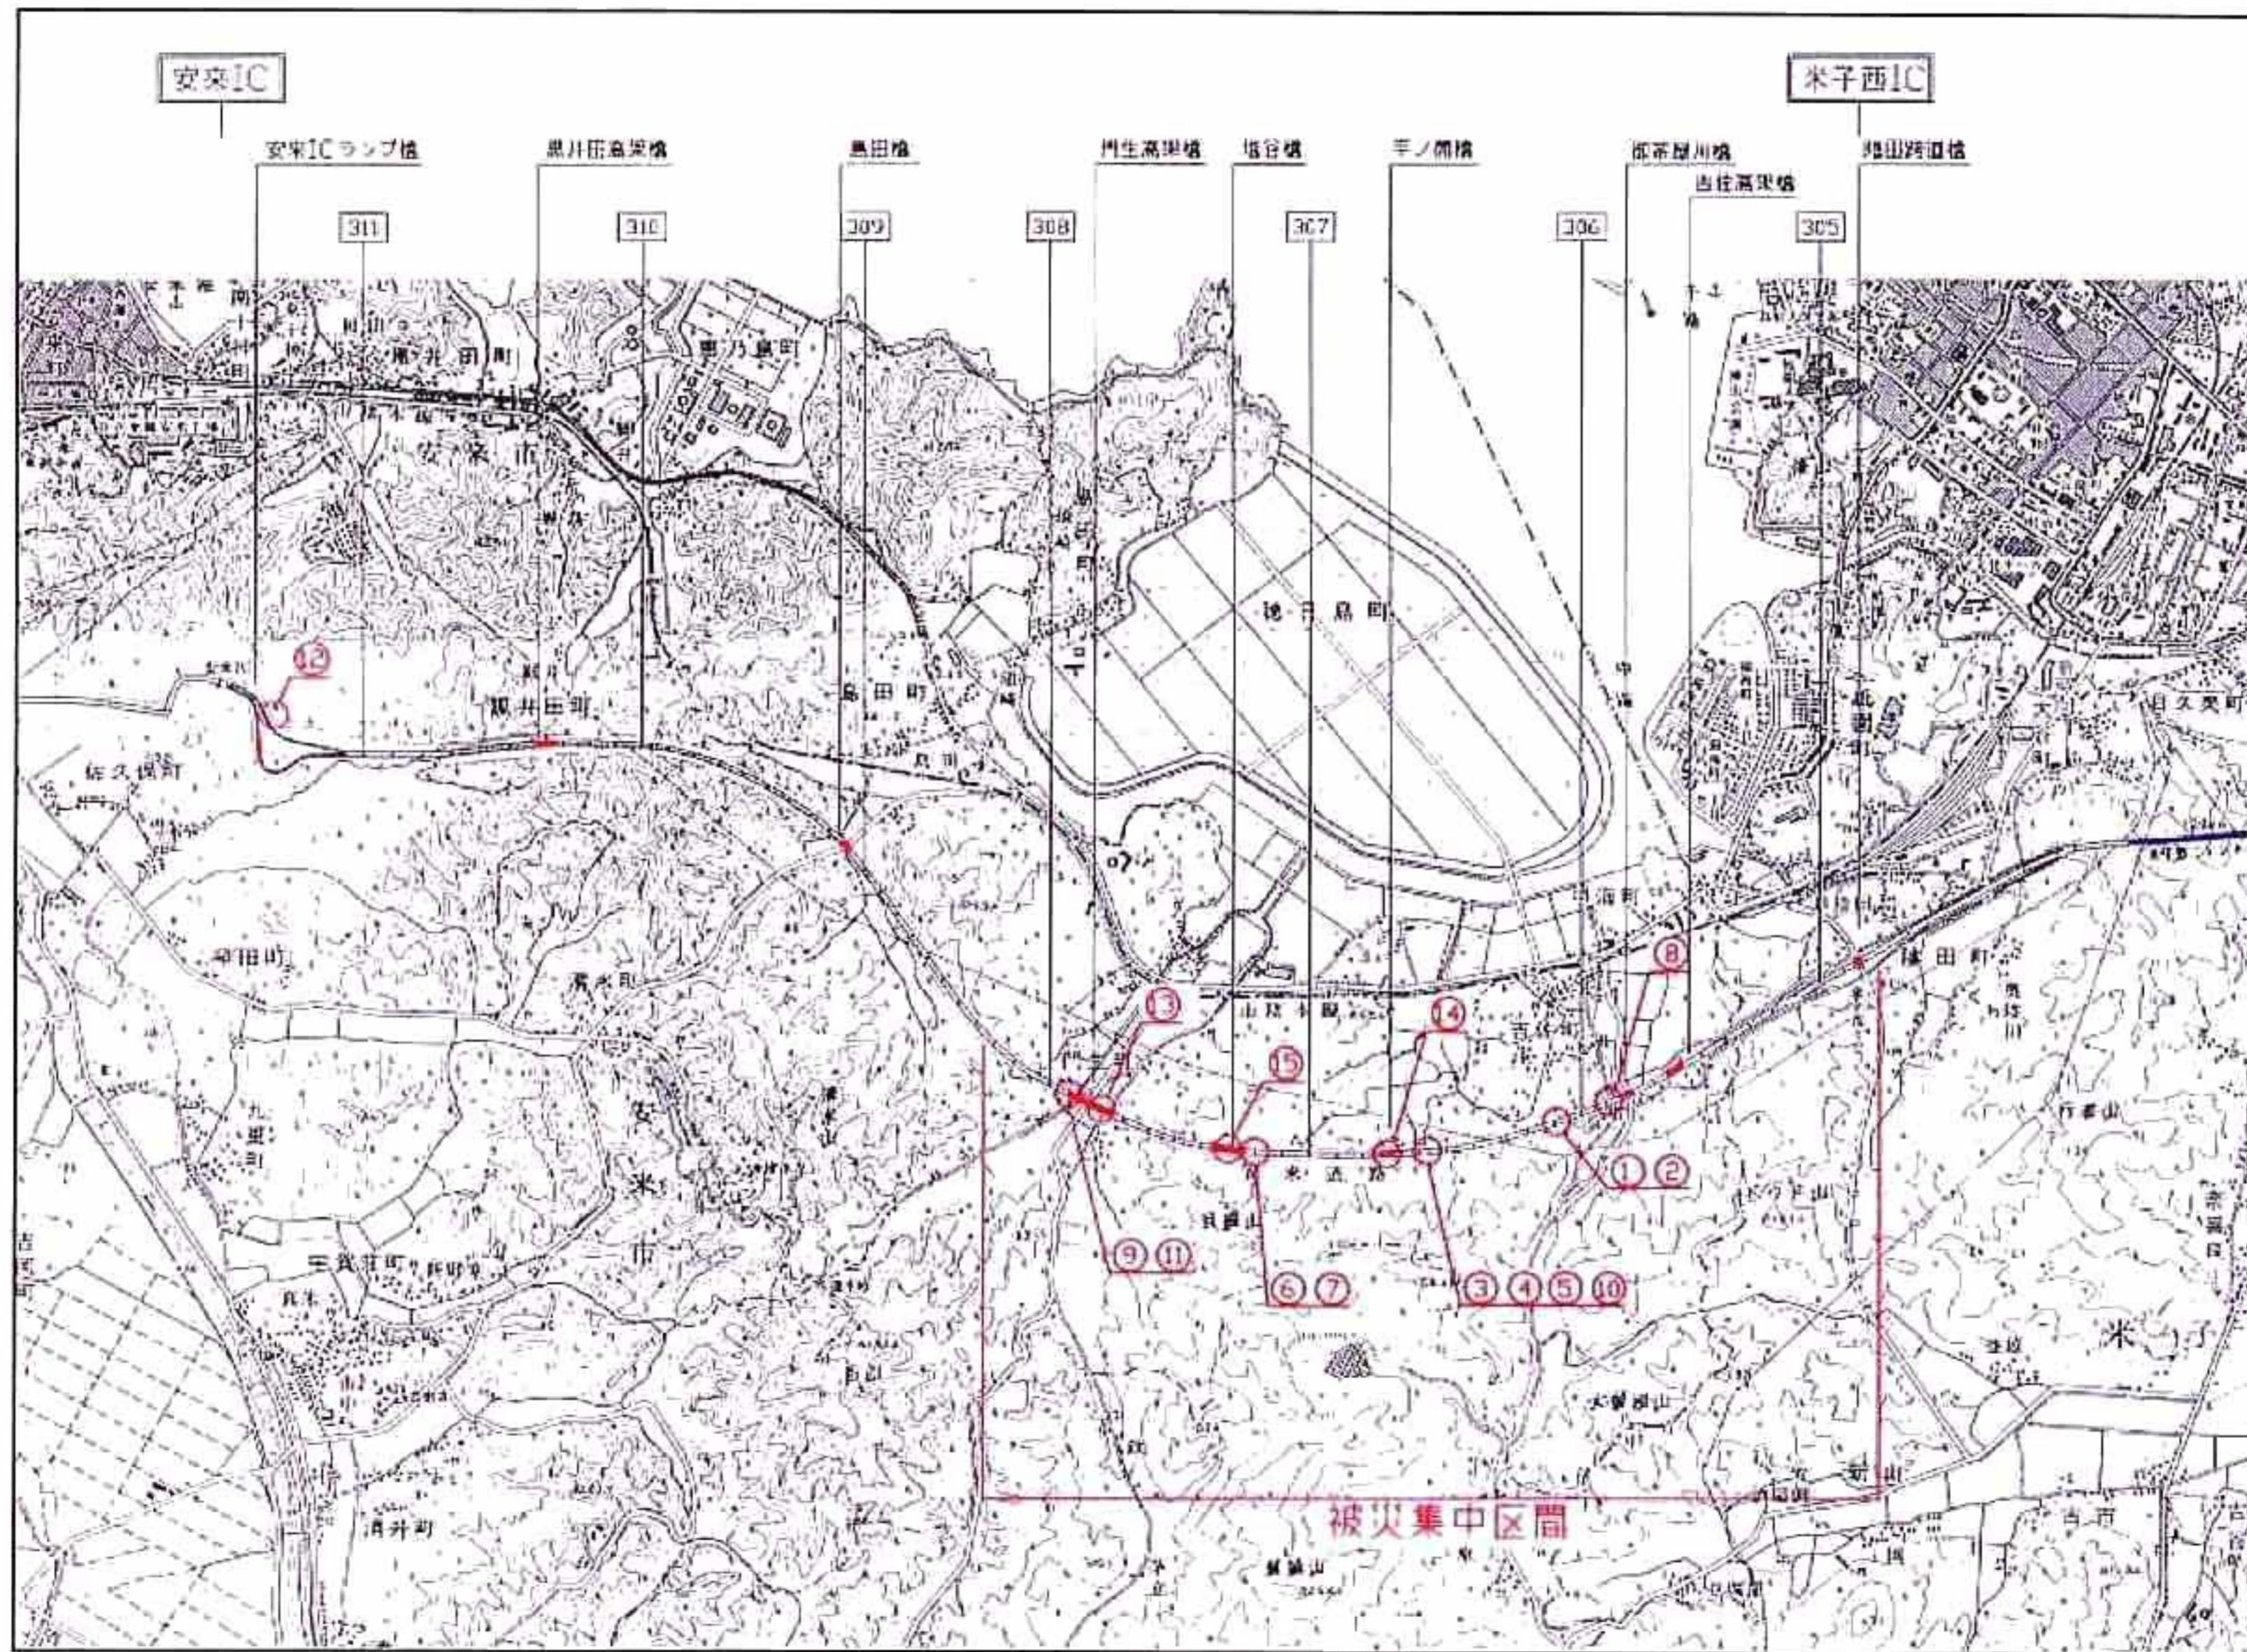
図1-8(3) 被災位置図(安来道路:米子西IC~安来IC)

K P	被害状況	対 応
K P 306.2 (C-Box部)	路面段差	段差修正(応急復旧)を実施
K P 307.2付近 (土工部)	路面亀裂(幅2cm、長さ10cm)	路面補修(応急復旧)を実施

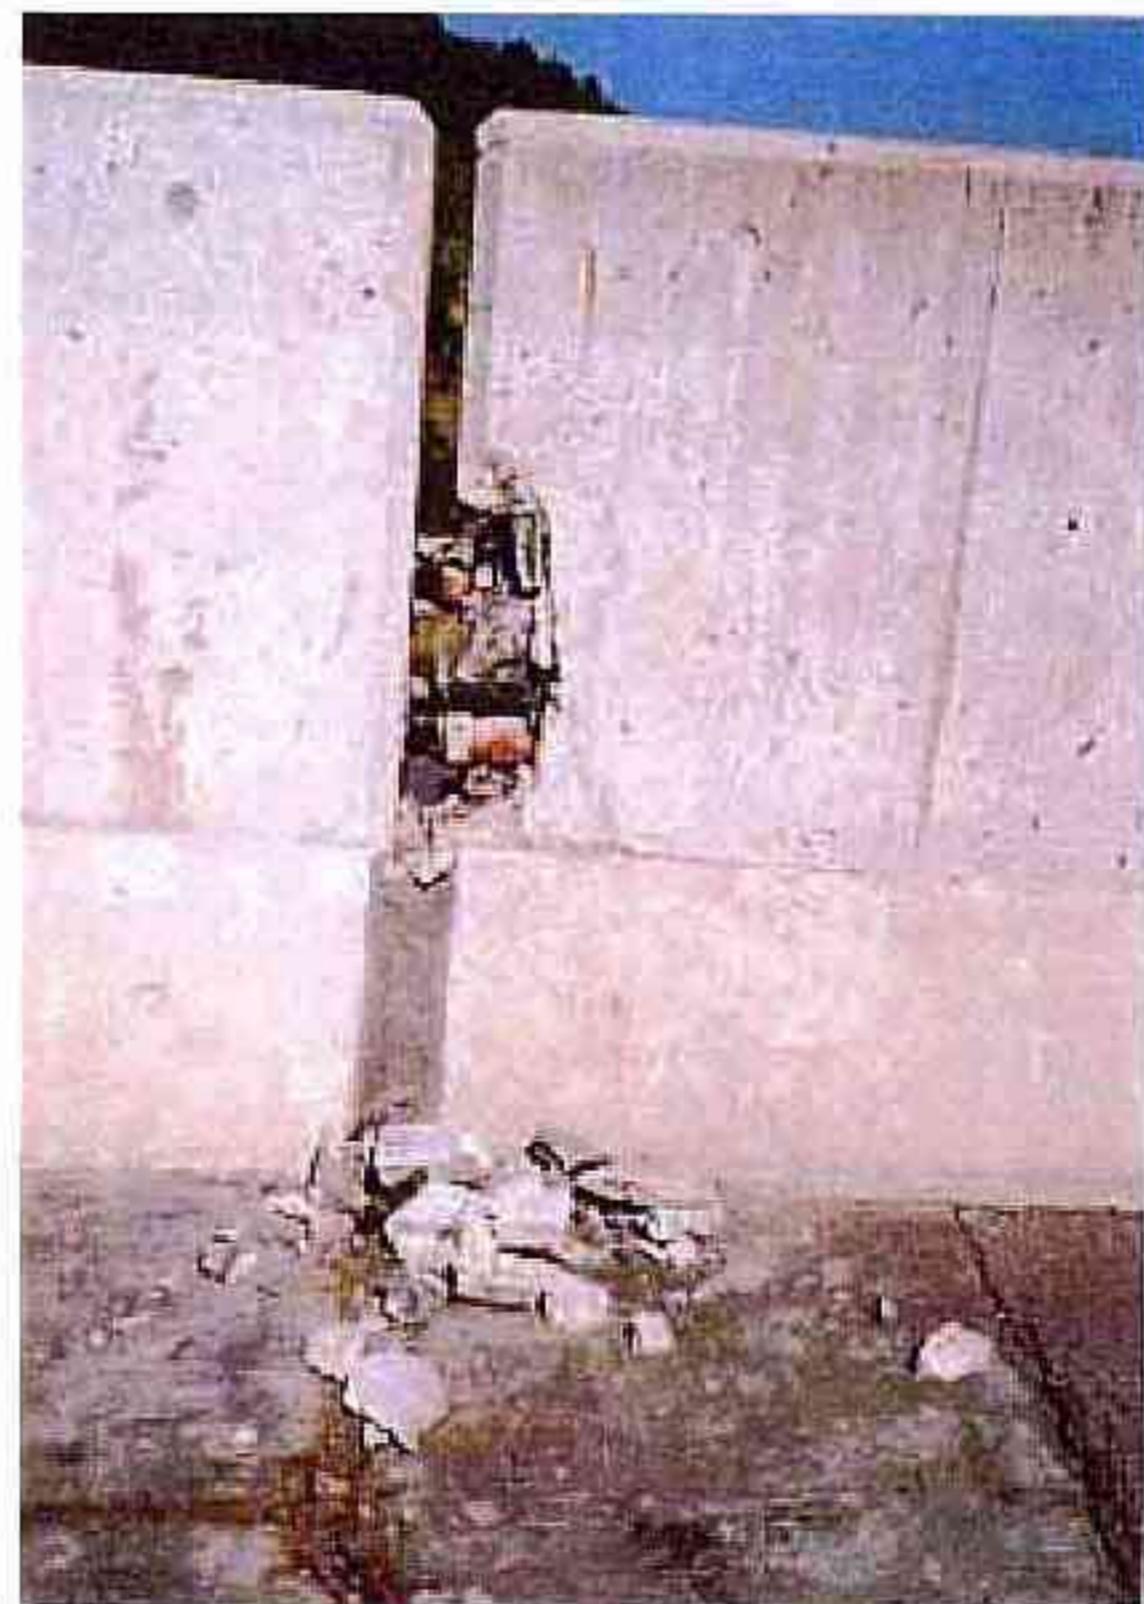
通信管路部

壁高欄破損状況
