3-6. 弓浜干拓地

3-7. 彦名干拓地

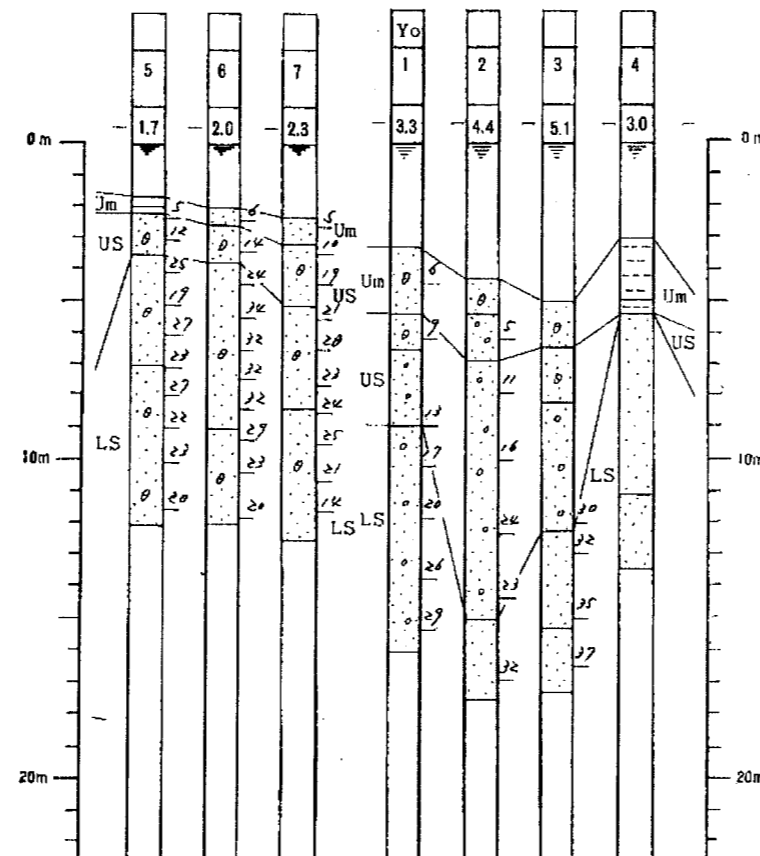
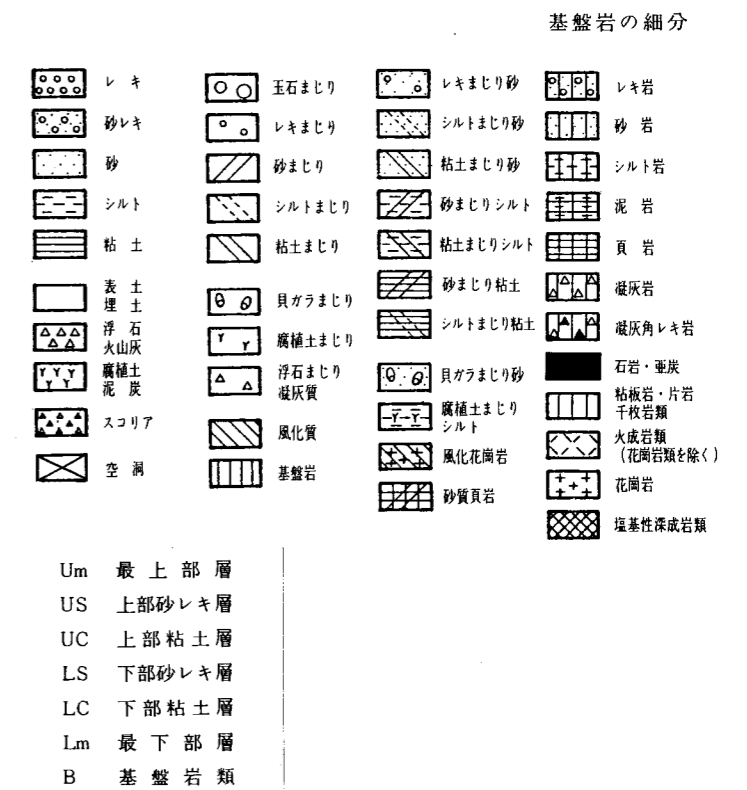
図3-6.1 地質想定断面図<弓浜干拓地>

図 3-6. 1 に彦名干拓地の既往の柱状図を対比して示した。標高 2~5m の中海の海域を干拓・埋立造成した地盤である。旧海底面下は砂質土で構成されているが、上部は比較的緩い沖積砂層が分布し、さらにこの下には洪積世の砂層 (N 値=20~30) が分布する。干拓・埋立土の性状の詳細は不明であるが、地震被害状況からみて緩い砂、シルトが主体をなすと考えられる。

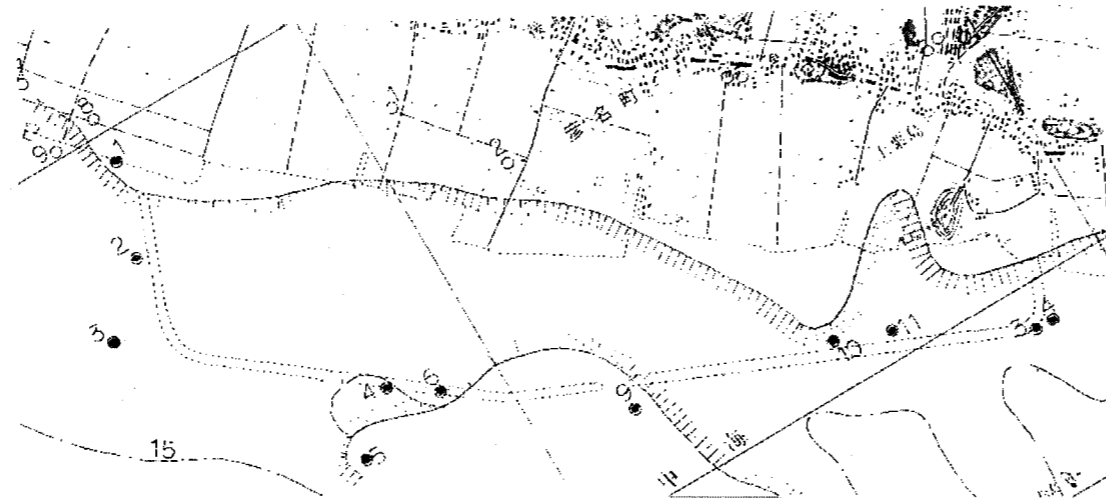
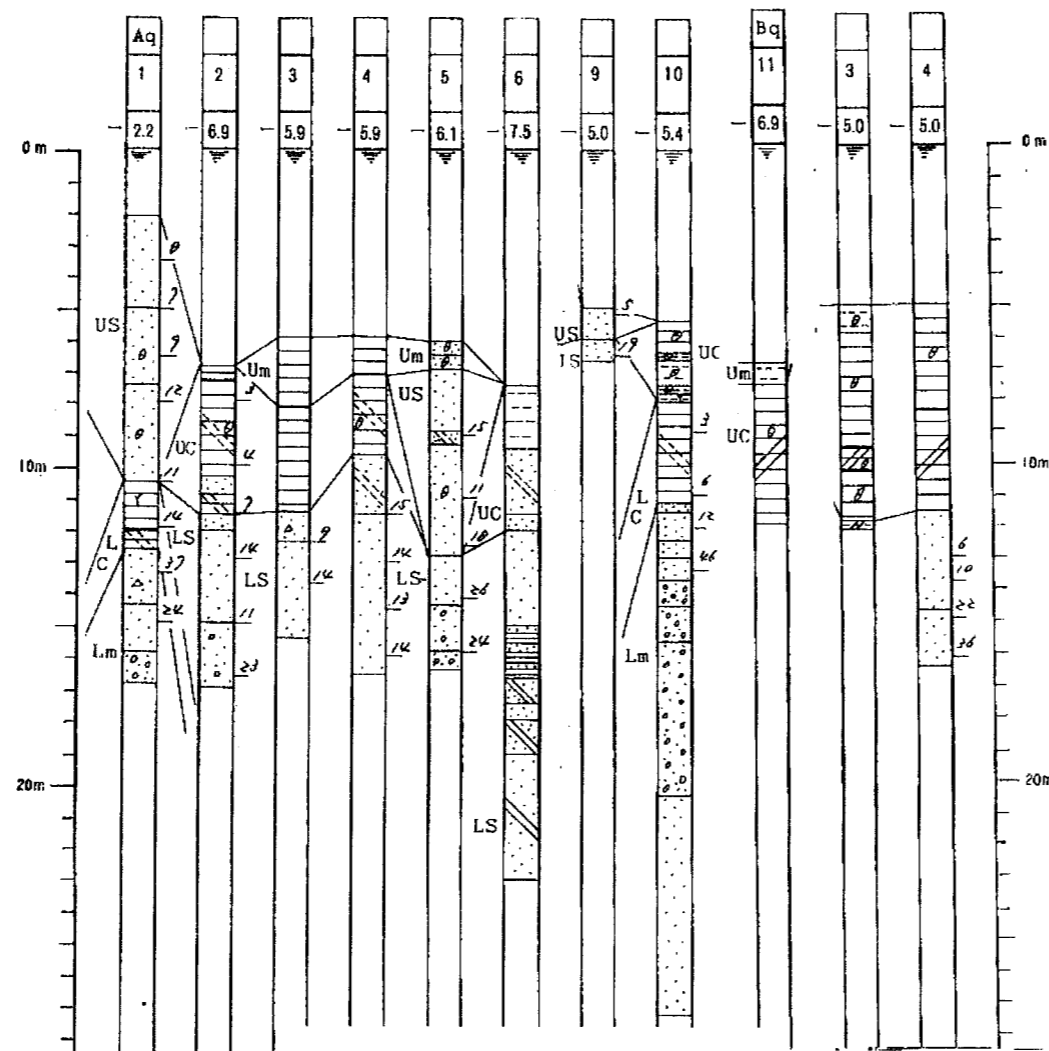
彦名干拓地

図 3-7. 1 に彦名干拓地の既往の柱状図を対比して示した。標高 2~7m の中海の海域を干拓・埋立造成した地盤であり、旧海底面下 5 m 程度の厚さで沖積粘性が分布し、この下には N 値 10~30 程度の砂質土層が分布している。干拓・埋立土の性状の詳細は不明であるが、地震被害状況からみて緩い砂、シルトが主体をなすと考えられる。
