鳥取県西部地震による山間部の地盤変状と斜面崩壊

横田修一郎・加古満則（島根大学・総合理工学部）

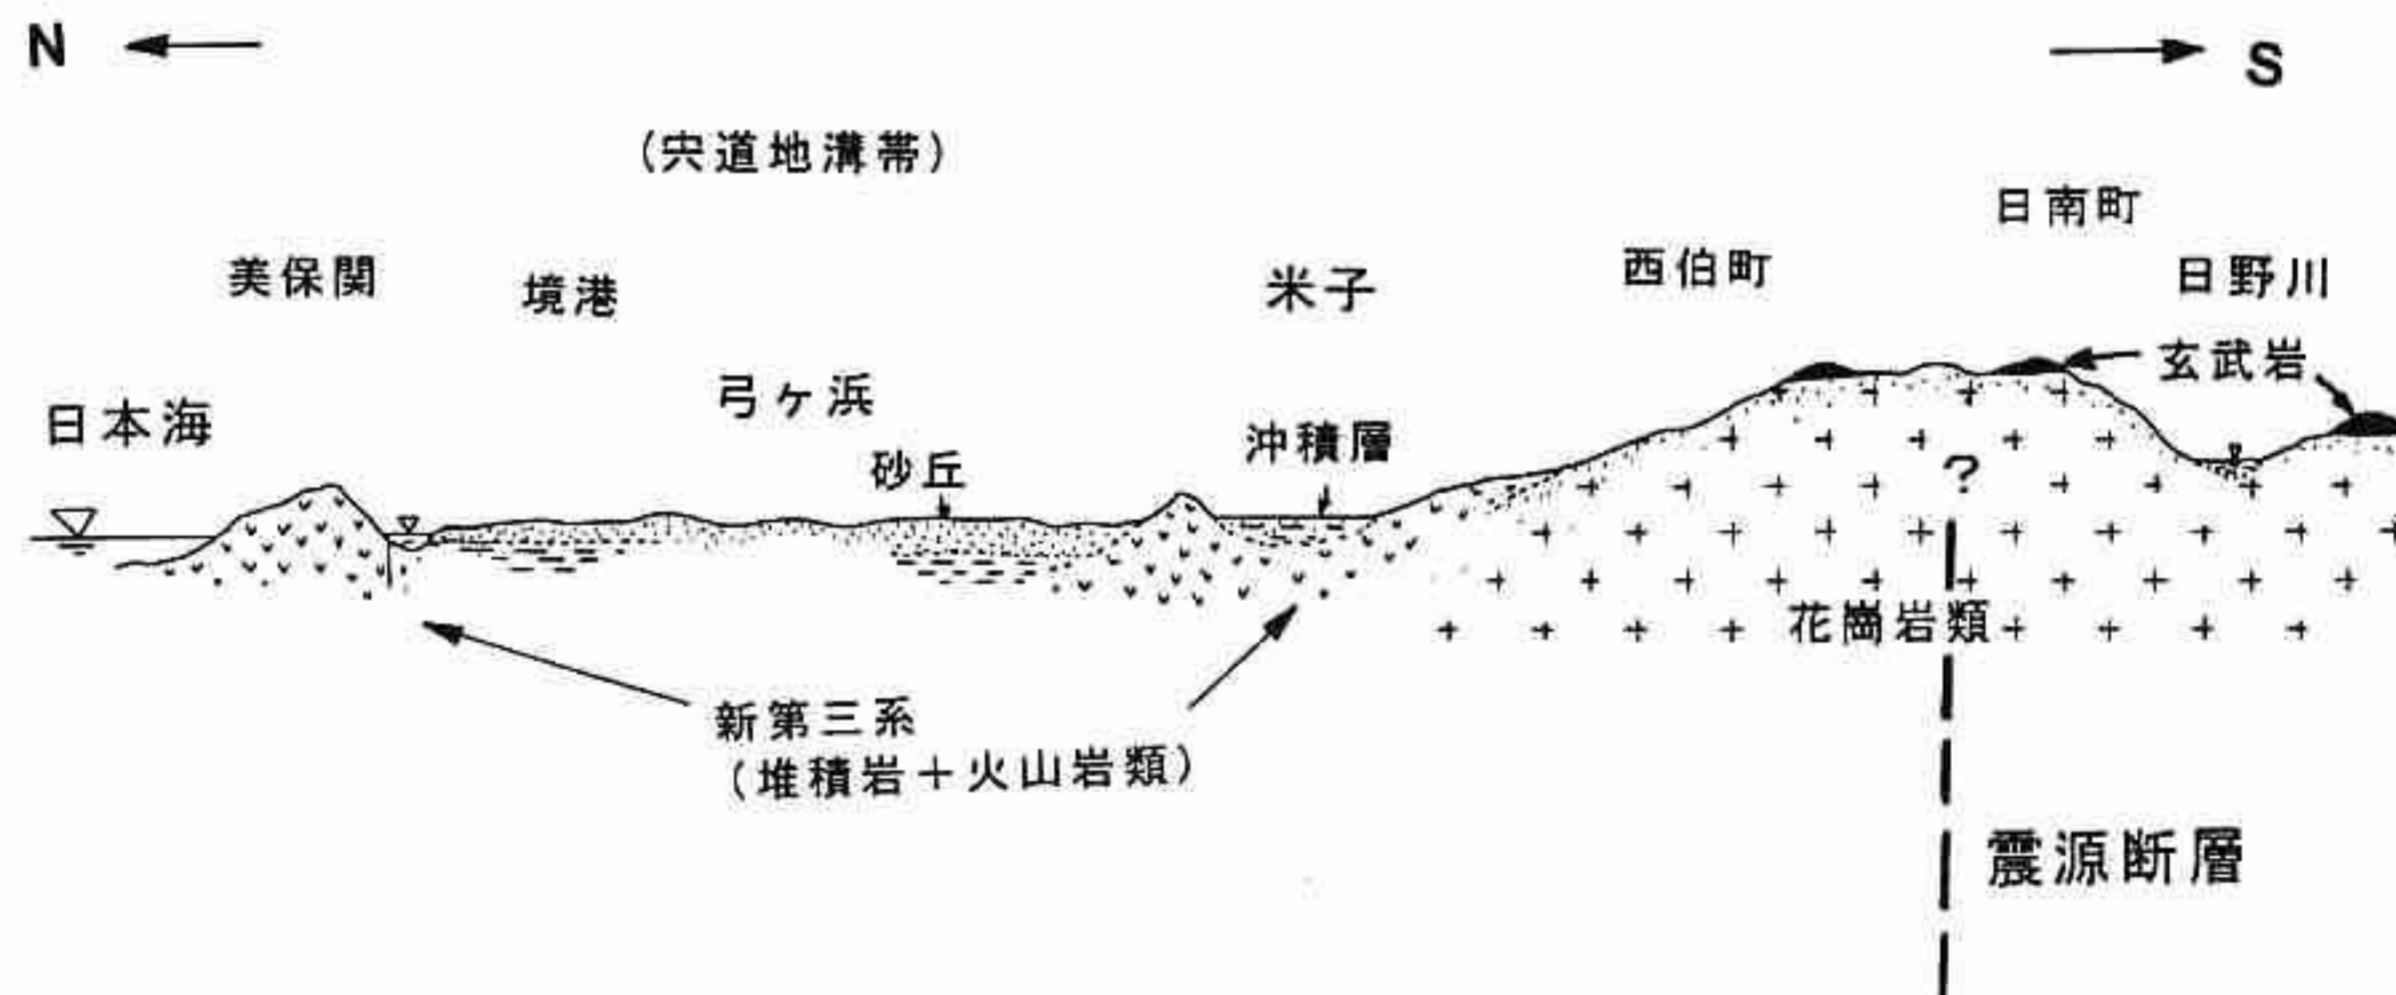
図-1 は美保関町から，境港市，米子市，西伯町をへて日野町，日南町にいたる N-S 方向の地形・地質概念図である．本震およびその後の余震が密集して発生した南部地域は比較的均質な白亜紀の花崗岩体よりなり，根雨（ねう）花崗岩体（山陰バソリス研究グループ，1982）とよばれている．この岩体が地下どの程度の深さまで連続しているかは明かではないが，震源の浅さから震源断層面のかなりの部分はこの花崗岩体中と考えられる．

北部の境港から弓ヶ浜半島にかけては砂丘堆積物が広く覆っている．地形的にまわりより低いこの地域は宍道湖から中海を連ねて E-W に続く宍道地溝帯（澤田,2000）の一部であり，余震域の北限はほぼこの地溝帯に相当する（島根大学調査団，2000）．

図-1 美保関から境港，弓ヶ浜半島，米子をへて日野町，日南町にいたる地域の地形・地質概念図
