2. 河川の被災状況（河川部会）

鳥取県西部地震による河川被害の概査を10月7日～9日の期間に行った。主な調査箇所は中海周辺堤防及び構造物であり、全体所見は以下のとおりである。

3. 道路・トンネルの被災状況（道路部会）

鳥取県西部地震による道路・トンネルの被害状況を、建設コンサルタント協会中国支部 道路部会として10月7日～13日にかけて現地調査し、とりまとめた結果及び主な被害状況の写真を以下に記す。

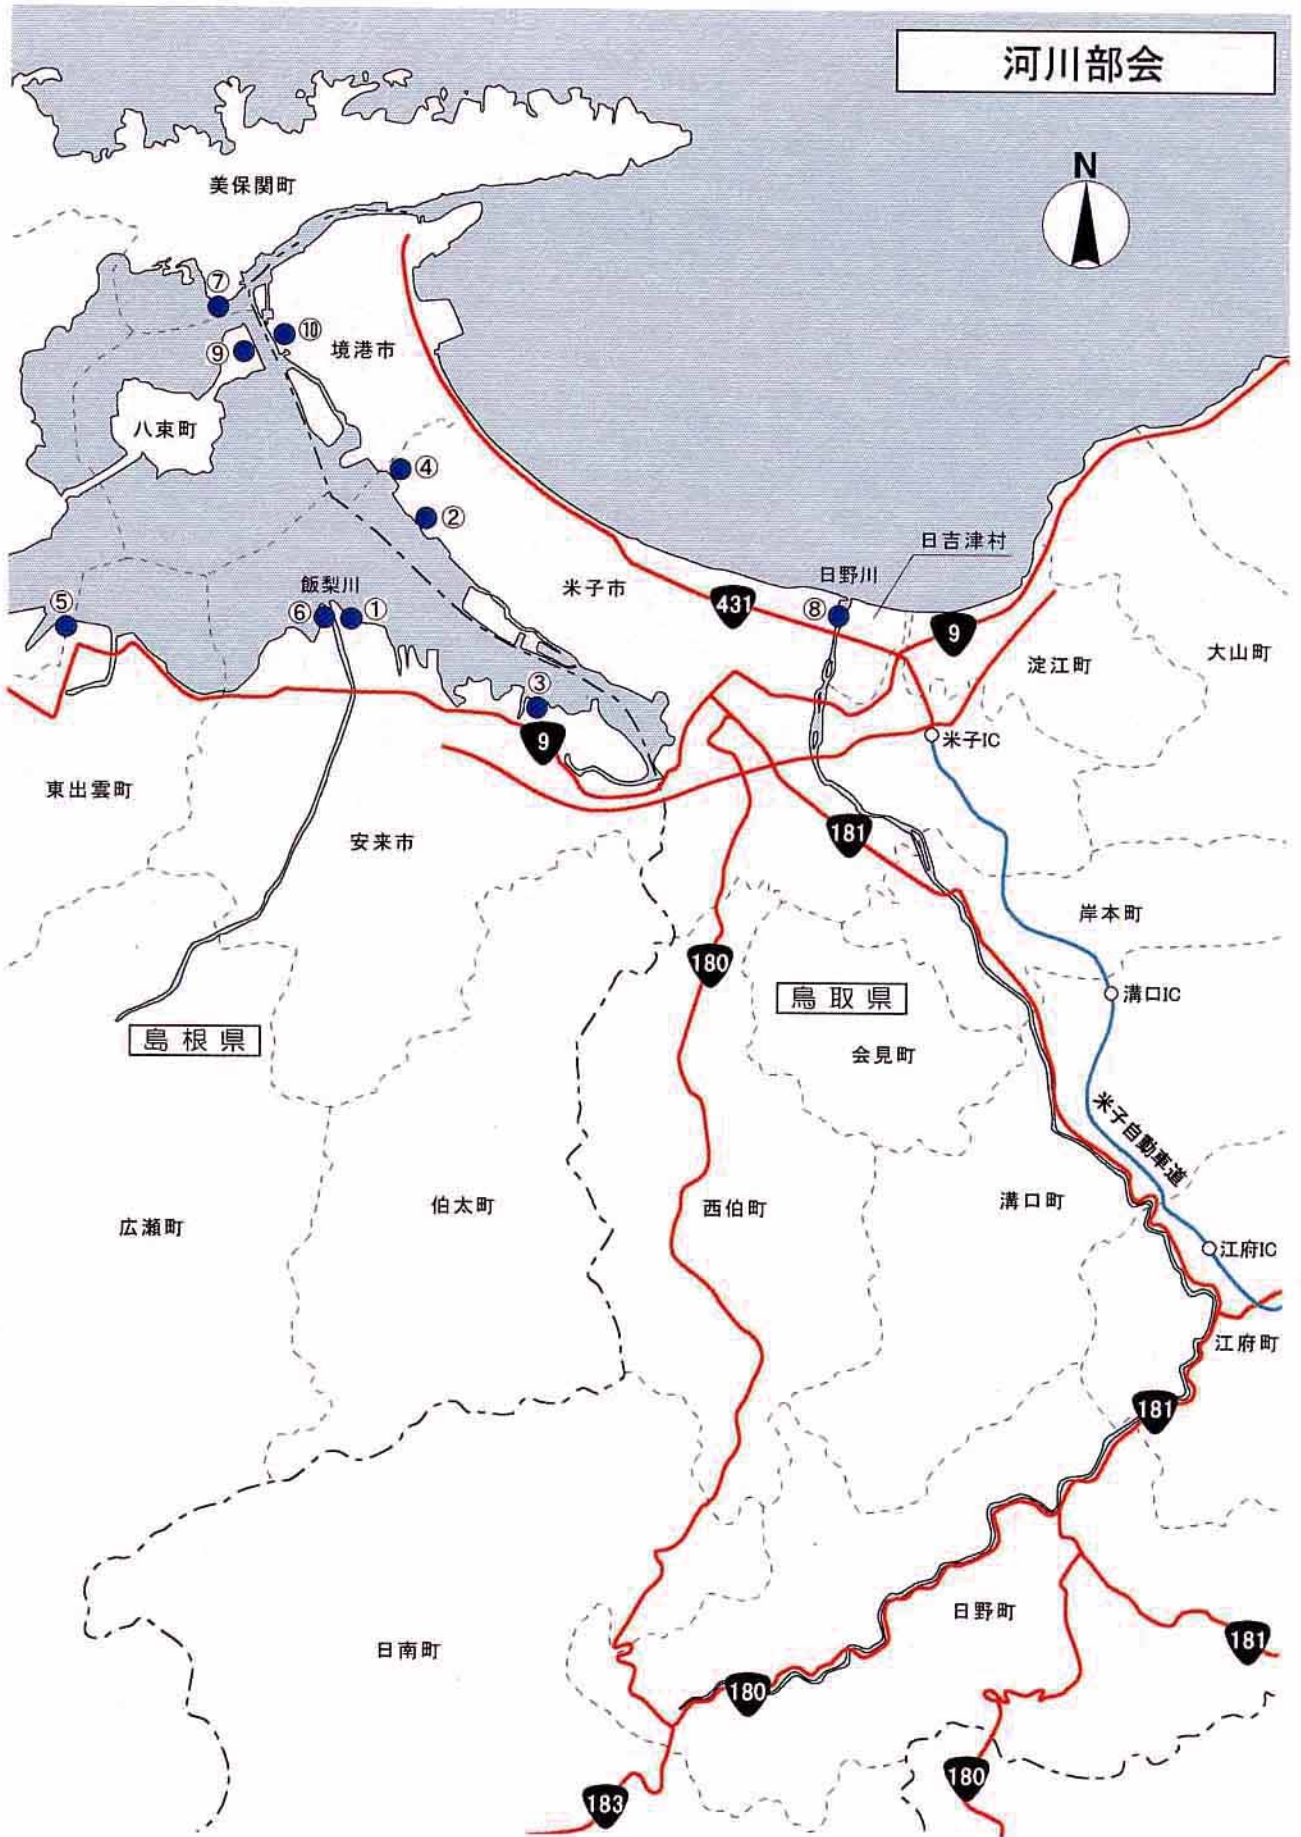
図 2.1 河川被災位置図 (S=1:200,000)

- (1) 堤防の比較的規模の大きな被災は、飯梨川河口を除くと干拓堤防に限定される。
- (2) 堤防下地盤の液状化が被災の主たる原因と考えられる。
- (3) 被災形態は液状化の規模、堤防構造によって以下のタイプに分けられる。
 - ① 堤防沈下と護岸のずり落ちの両方が発生したタイプ。堤防沈下量は、1m前後で計画高水位を下回った可能性のあるものと、小規模なものに分かれる。
 - ② 護岸のずり落ちと堤防天端の亀裂の両方が同時に発生したタイプ、あるいは護岸の変状のみのタイプ。
 - ③ 樋門の抜け上がり、または樋門沿いに亀裂が発生したタイプ。
