Journal of Japan Sewage Works Association

# 2000年鳥取県西部地震での 下水道施設被害の分析

鳥取県生活環境部住宅環境課下水道室  
社)日本下水道協会技術部

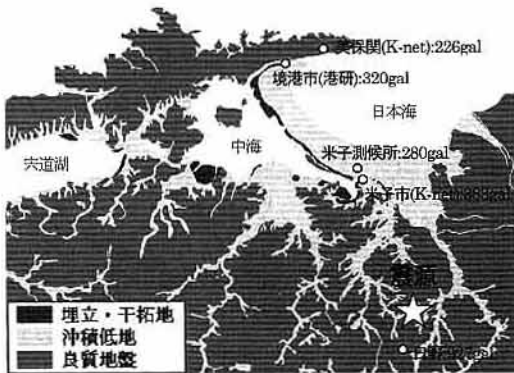
図-2 概略の表層地質と地震動観測結果

震源を含む調査地域周辺のマクロな地質状況と地震動観測結果を図-2に示す。震源周辺は花崗岩質からなる岩盤が主である。一方、調査対象である弓ヶ浜半島に位置する米子市・境港市はほとんどが沖積低地であり、中海周辺に埋立地（干拓地）が分布していることがわかる。図-3に弓ヶ浜半島の日本海側と中海側の代表的な柱状図を示すが、同半島の生成から明らかなように、日本海側は表層から砂層が20m以上堆積しており、表層の10mを見てもその平均N値は25程度と比較的大きく、典型的な砂丘堆積であるといえる。これに対し、中海側は表層の砂層の層厚が10m程度と日本海側に比べ薄く、そのN値も10程度と日本海側に比べ小さく、砂丘背面の後背地的な環境下での堆積した砂層であるといえる。以上より、埋立地の分布や表層の砂質土の特性から、中海側が相対的に液状化発生の危険度の高い地域であることがわかる。

地震動特性は図-2の地震観測結果に示したように、地表面最大加速度は震源周辺の岩盤地帯で900galを上回る観測点もありきわめて大きい。しかし、調査対象である沖積地盤では3カ所で観測記録がとられており、300gal前後（220～380gal）とそれほど大きくないことがわかる。

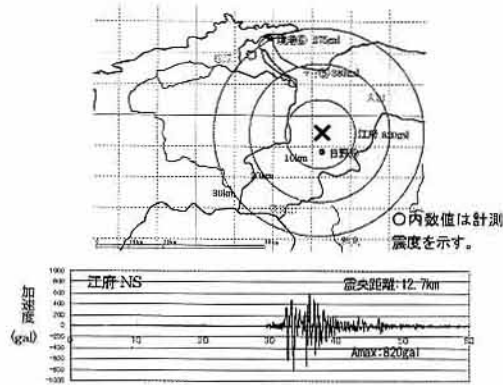
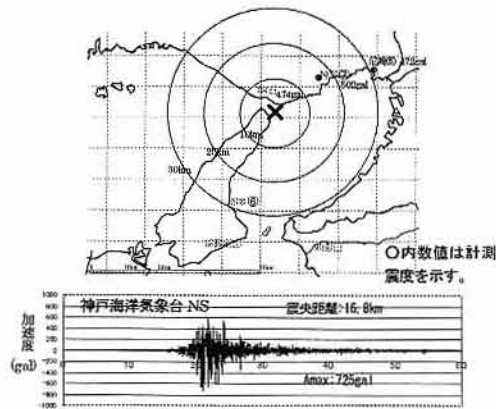
す。鳥取県西部地震の規模は震源近傍の地表面最大加速度から判断すると、兵庫県南部地震と同程度であった。しかし、以下の理由から、地震動（波動）に伴う被害は小さくなったものと考えられる。

① 下水道施設の被害が比較的多かった今回調査対象の米子・境港市（市街地）での地表面加速度は300～400gal程度と推定されるのに対し、兵庫県南部地震での被害の集中した神戸、尼崎市（市街地）での450～500galに比べれば地震動は小さいこと。

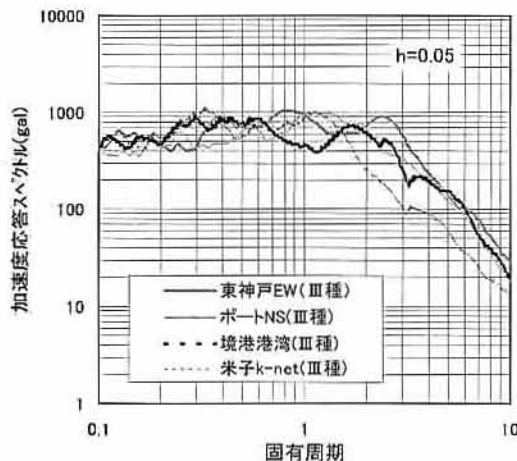
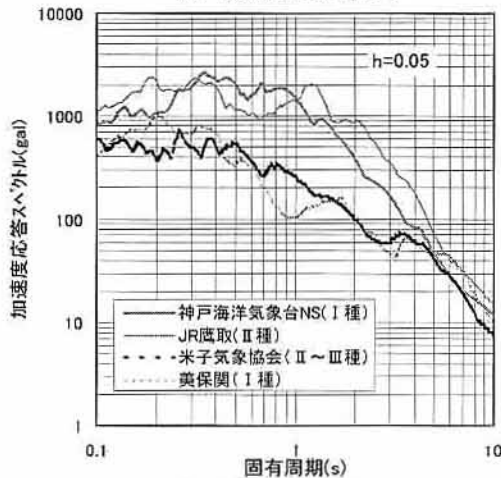
図-8 被害地域での加速度応答スペクトル

としては、同図(a)では両地震の加速度応答スペクトルに大差がなく、液状化の発生した地域では応答加速度に大差がないといえる。しかし、同図(b)では0.5秒以上の加速度応答スペクトルは鳥取県西部地震のほうが小さく、液状化の影響のない地域では明らかに応答加速度が小さかったといえる。

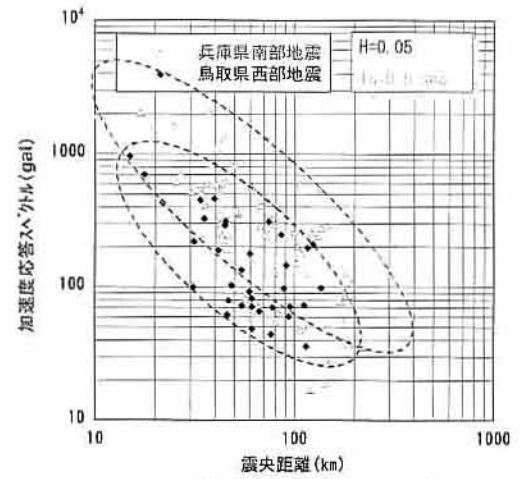
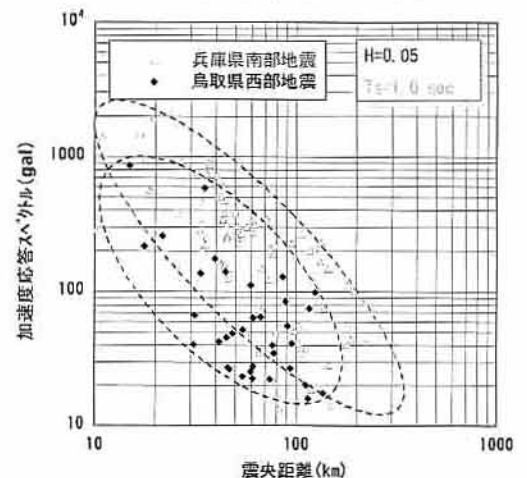
図-9 加速度応答スペクトルの距離減衰特性

③ 特に構造物に影響を及ぼす固有周期帯(0.5秒～1.0秒)の地震動特性は図-9の加速度応答スペクトルの距離減衰特性に示すように、固有周期0.5秒、1.0秒ともに鳥取県西部地震は兵庫県南部地震よりも応答加速度が小さいことから、この

周期帯の地震動が総じて小さかったものと想定できる。

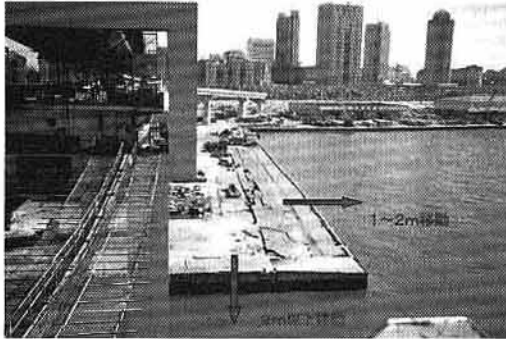
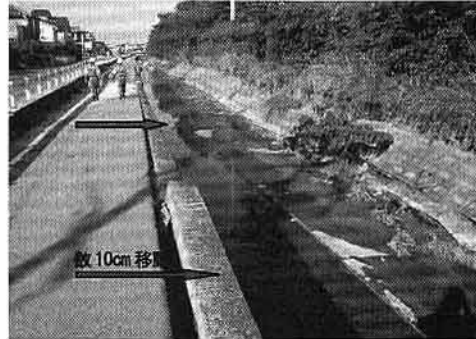
図-10 ポートアイランドの地盤特性と地盤流動量<sup>注1)</sup>

と流動量であり、図-11は鳥取県西部地震で水路被害があった安倍彦名団地の地盤特性と流動量である。ポートアイランドでは液状化対象層が約15m~20m存在して流動量が1~2mであったのに対して、安倍彦名団地では液状化対象層が約10m存在して流動量が数10cmに収まっている。

以上のように、鳥取県西部地震の被害地点の方が、液状化対象層厚が薄く、地盤流動量も1オーダー近く小さいこと。鳥取県西部地震での液状化発生地域は図-11に示したような中海に面した埋立地（干拓地）にはほぼ限定されており、液状化発生程度の割には地盤流動の発生は大規模なものではなかったことが小被害に留めた大きな理由とい
