企画県土警察常任委員会資料

(平成24年3月12日)

みなとさかい交流館外壁等改修工事の工法検討に関する経緯

みなとさかい交流館最適改善手法調査委員会における調査状況写真

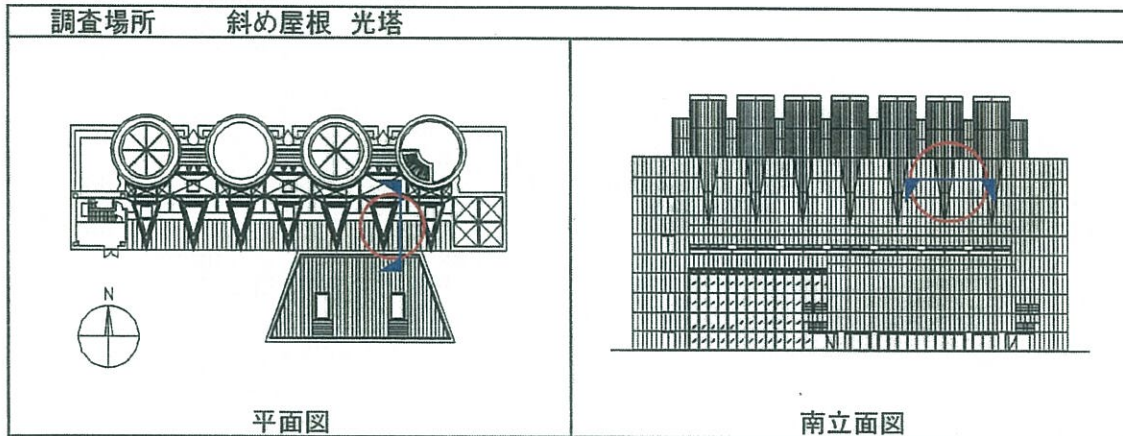
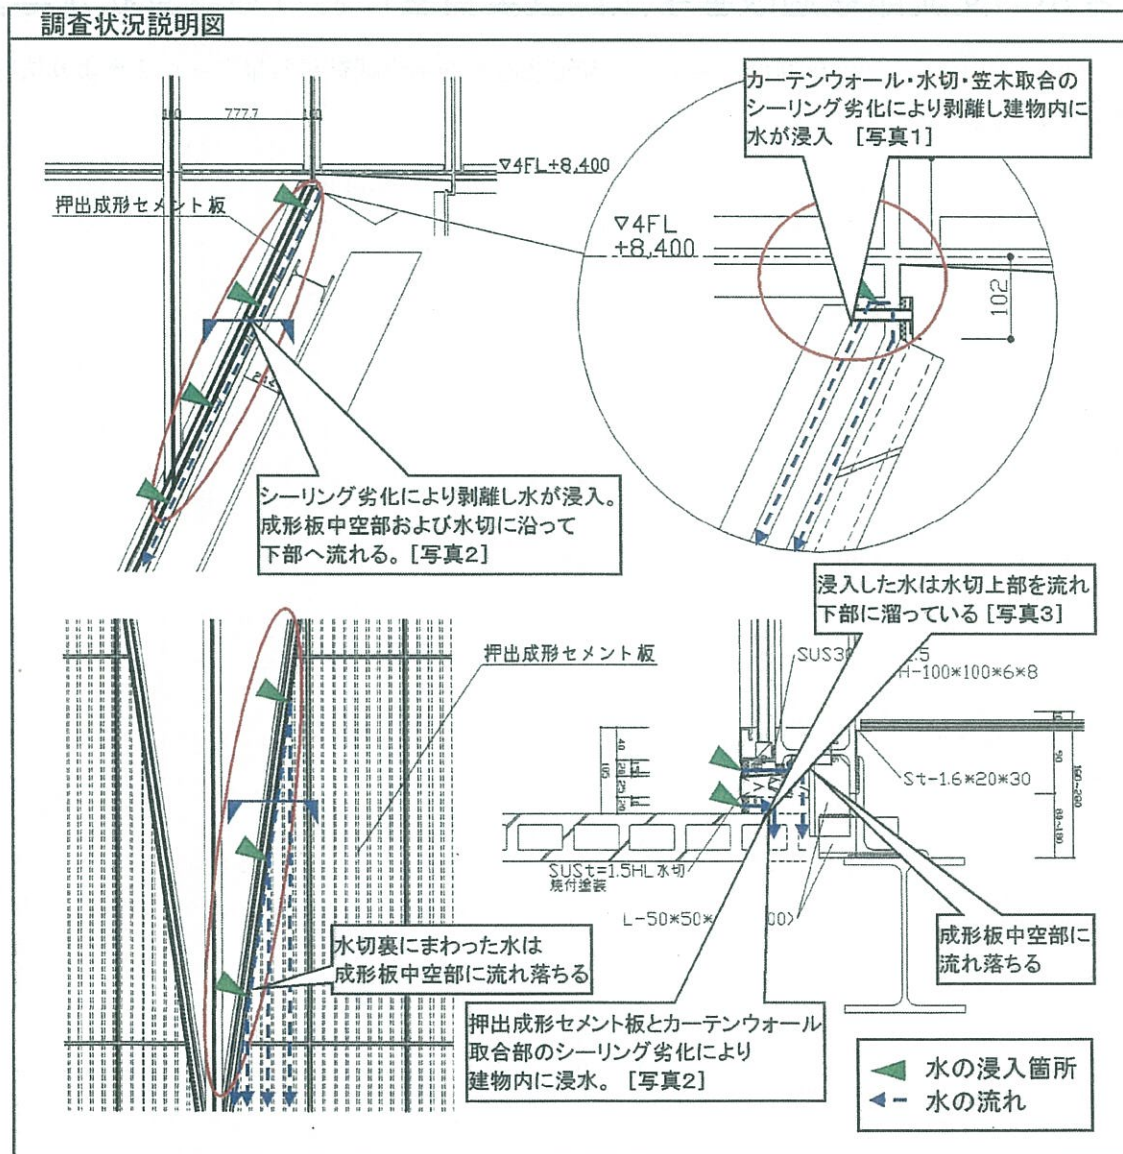
No. 1 - C 光塔と斜め屋根取合部からの漏水

写真1 撮影箇所： 斜め屋根と光塔取合 上部

カーテンウォールと水切・笠木取合部
シーリング劣化により隙間が発生し
建物内部に浸水している。

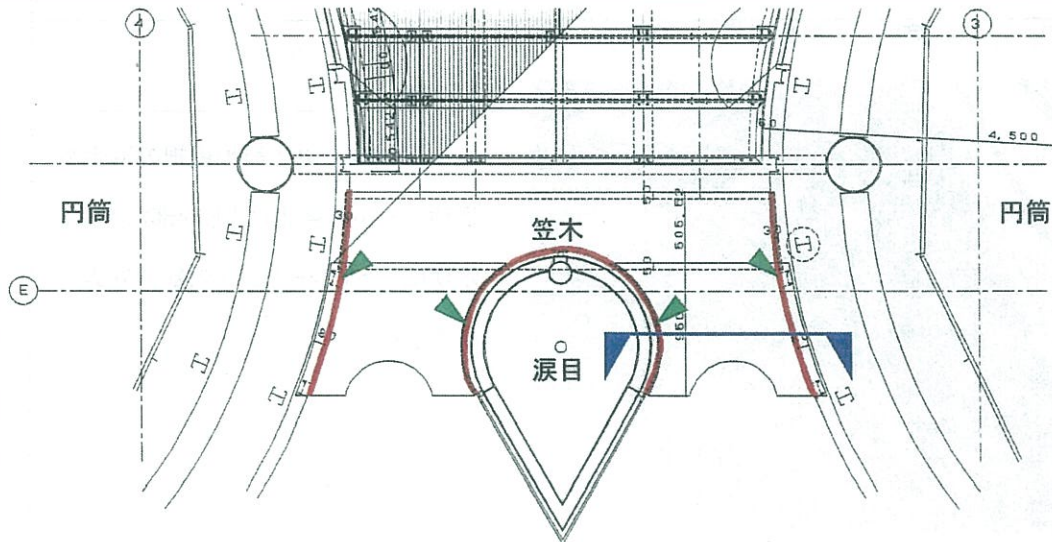
調査状況説明図

外壁パネルと笠木取合シーリングが劣化により切れて建物内部に浸水
[写真2]

涙目ガラスシーリングが劣化により切れて建物内部に浸水
[写真3]

涙目ガラス押え縁と笠木取合シーリングが劣化により切れて建物内部に浸水
[写真3]

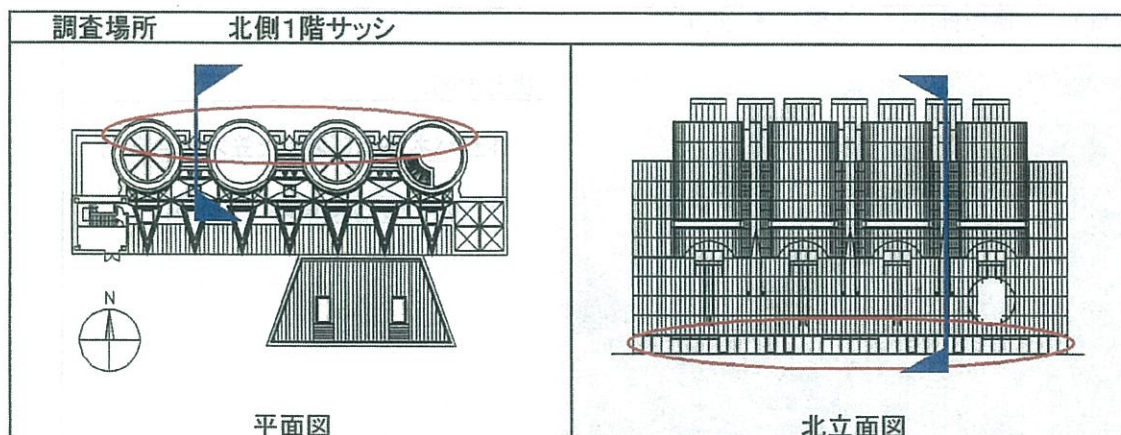
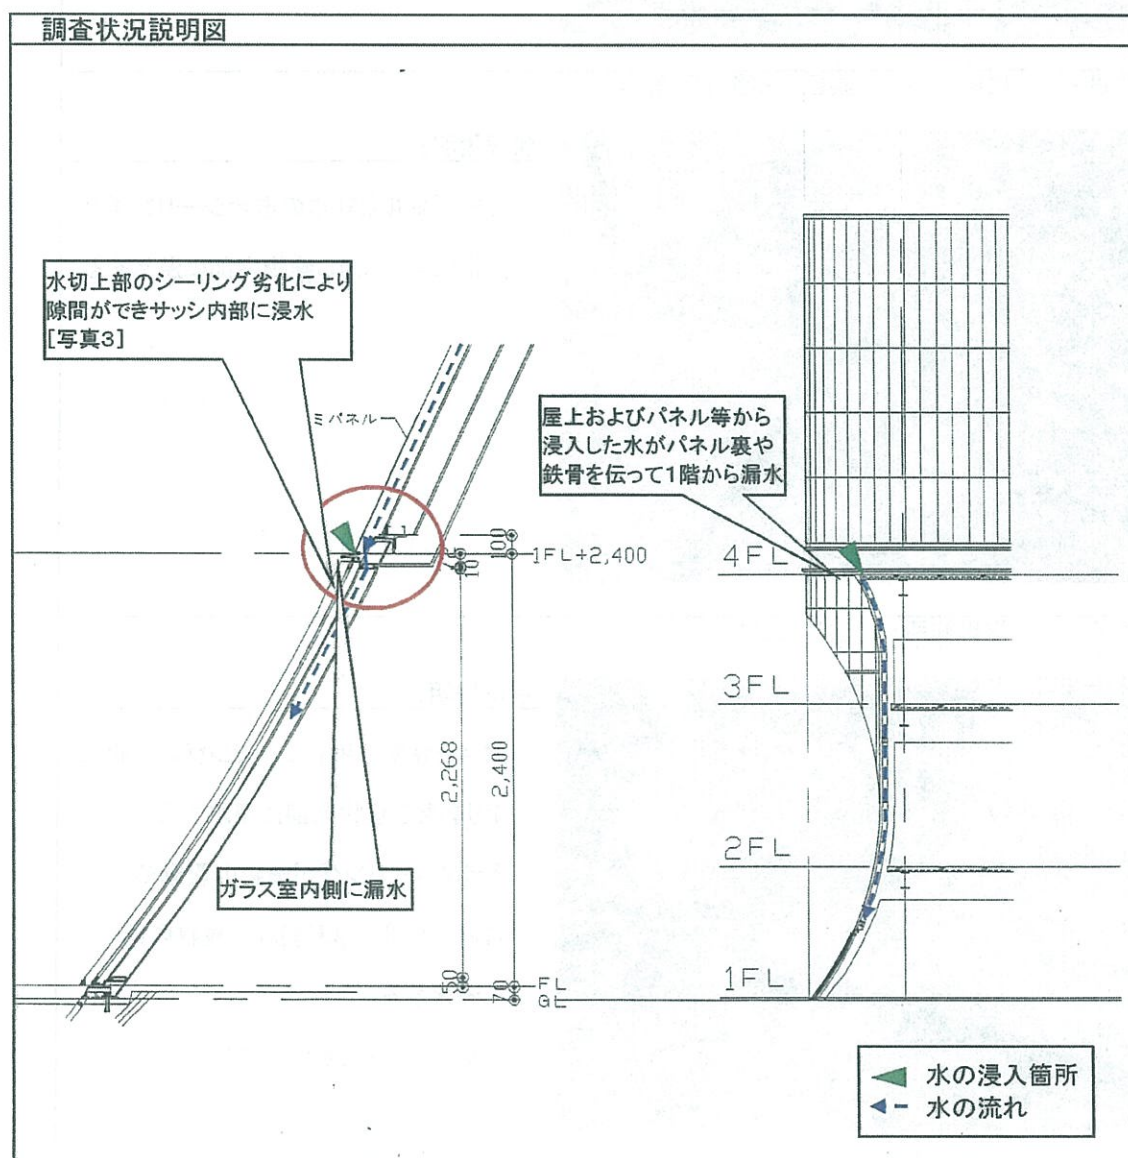
No. 2 - C 北側サッシ上部の水切からの漏水

上部水切より浸水している。

屋根より浸入した水がパネル裏を
伝って、1階に漏水している。

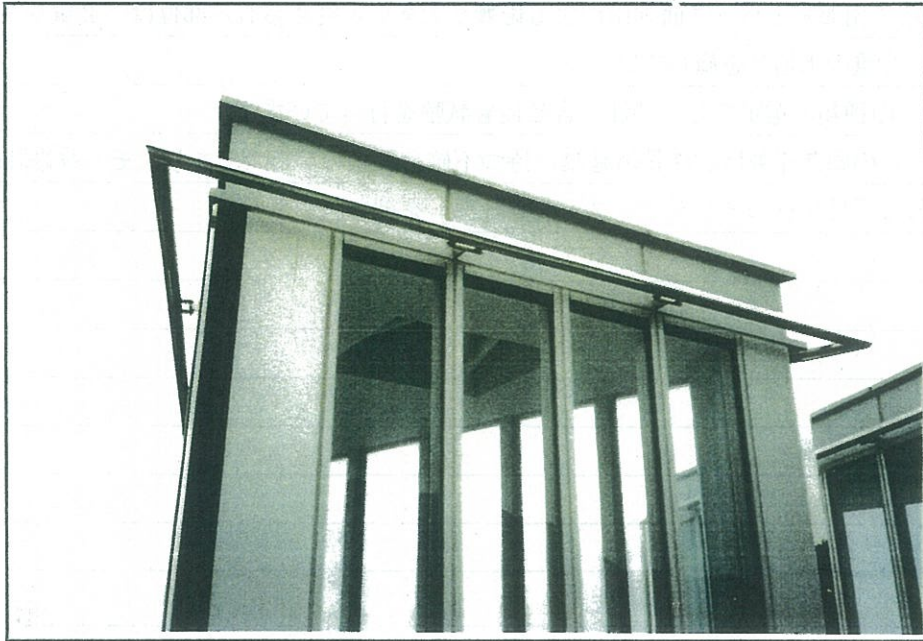
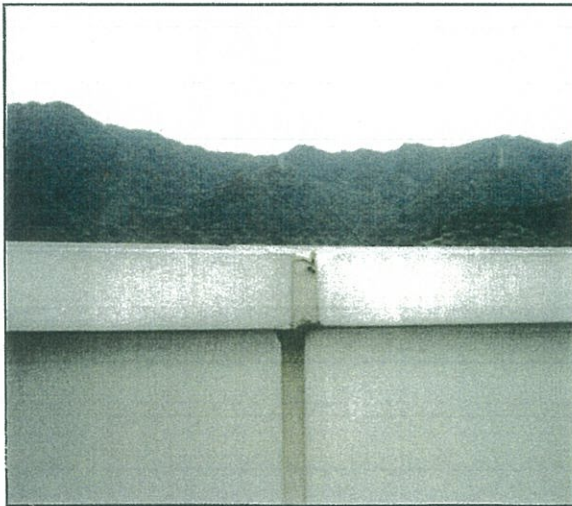
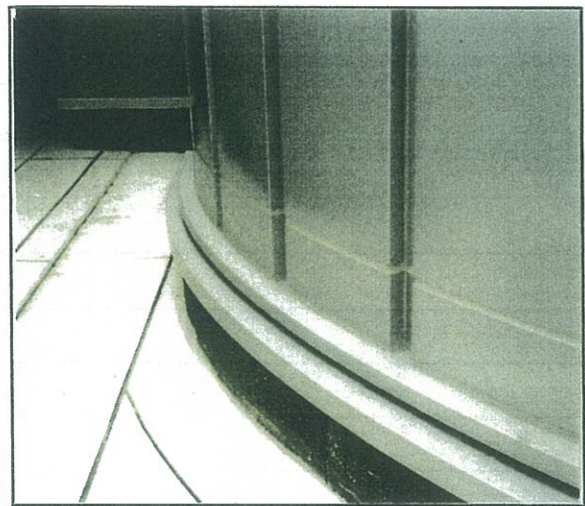
シーリングに対する影響について

「みなとさかい交流館」は鉄骨造であり、各種外装材のジョイントにはシーリング材を用いています。こうしたシーリング材は、鉄骨造が持っている構造的な性質、および、外装材の伸縮等に合うように追従性のよいシーリング材を使用せざるをえません。

1. 各外装材の取付けは鉄骨下地に拠っており、絶えず動いていると考えられます。それが外装材にも伝わり、ジョイントシールにも影響します。
2. 外装材アルミパネルは温度差の激しい四季を通じて伸縮し、ジョイントシールの劣化を速めると考えられます。
3. 海に面しているため塩分の影響が劣化を速めます。
4. 異種（中空押し出しセメント板～アルミパネル、石～アルミパネル、石～セメント板）材質間の取りあいが多く、微妙な接着力の差が考えられます。

1. 三角塔、南セットバック面等雨による影響が大きいと考えられる部位は、2重シール、また、2重の水切りを施しています。

2. シールの種類の選定をし、特性に合せ接着試験を行っています。

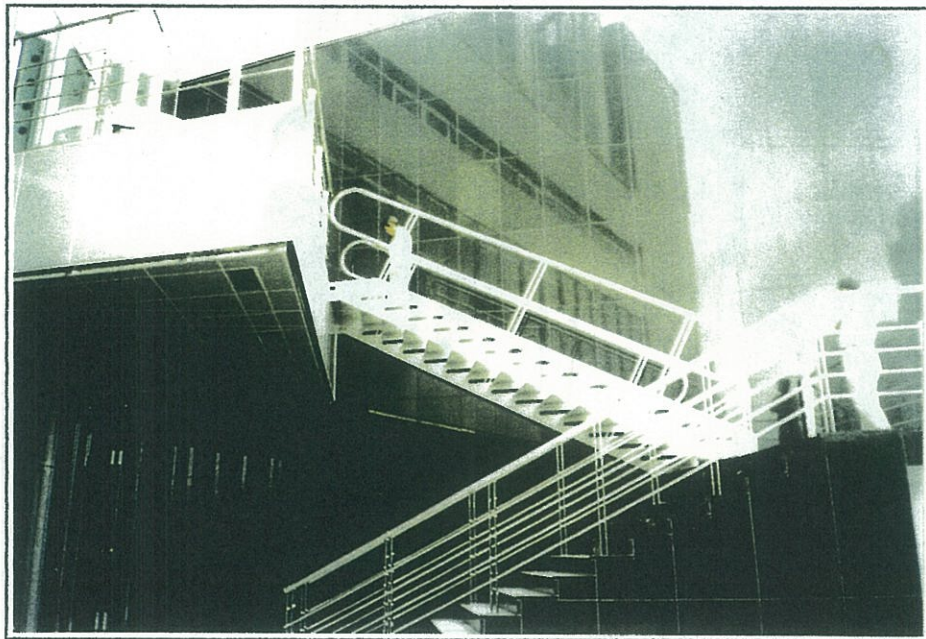
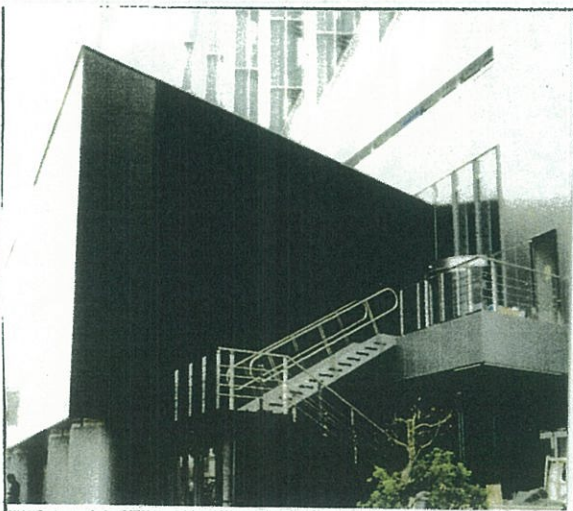
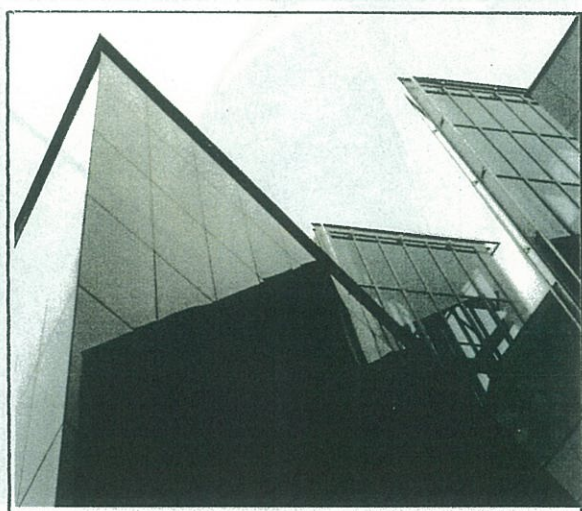
笠木ジョイント部シーリング目地汚染水による壁面の汚れ

この場所は外壁面の仕上を石にしています。この場合、バラベツ天端に金属製笠木を使用しており、水密性を確保しています。この仕様では、内側への適切な水勾配と外壁面より突出した位置で水切り（「みなとさかい交流館」の全部位で採用）が確保されており、バラベツ及び外壁面に顕著な汚れを生じにくくなっています。

しかし、笠木ジョイントに用いたシーリング材は、アルミ笠木の伸縮に合うように追従性のよいシーリング材を使用せざるをえません。シーリング材の表面には塵埃が付着することが多く、これが雨水で流下して笠木ジョイント部で下部の壁面を汚す恐れがあります。この汚れは、被着材が石やタイルなどの多孔質系の物であると、非常に落としにくく、除去できたとしても再び発生します。このような汚染が社会的に表面化して15年以上経過していますが、シリコンメーカーも有効な対策を打ち出せずにいるのが現状です。

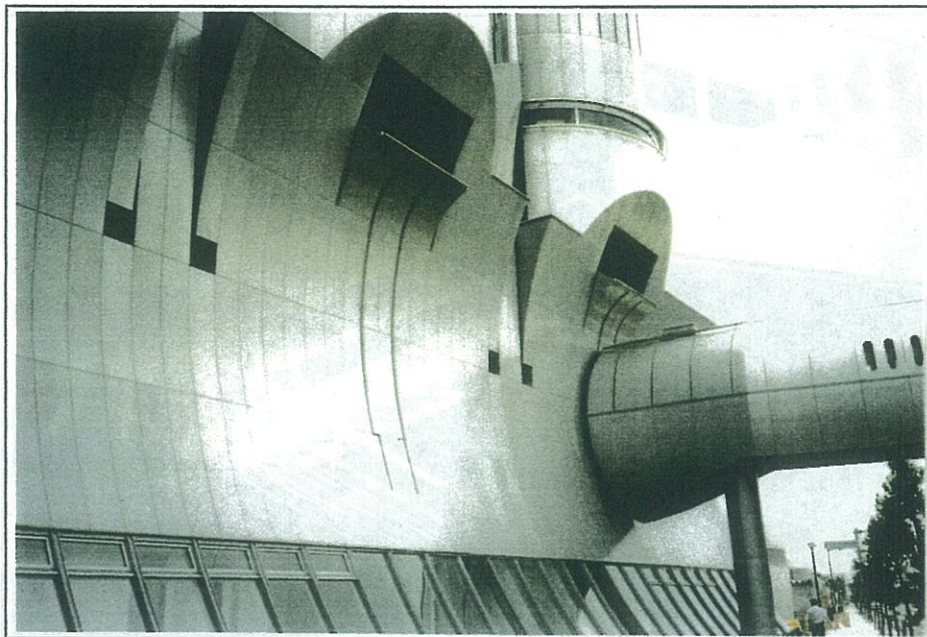
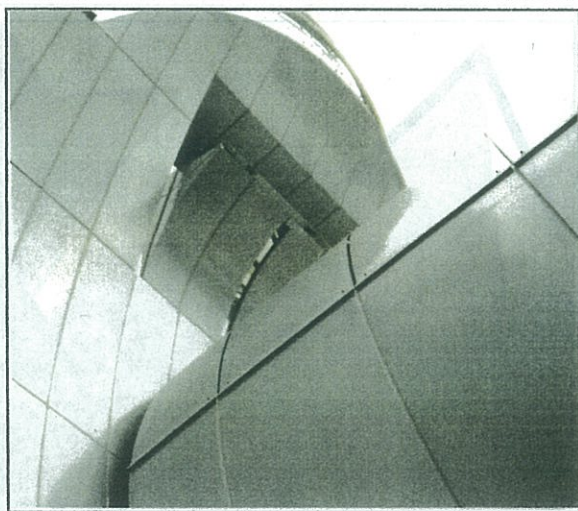
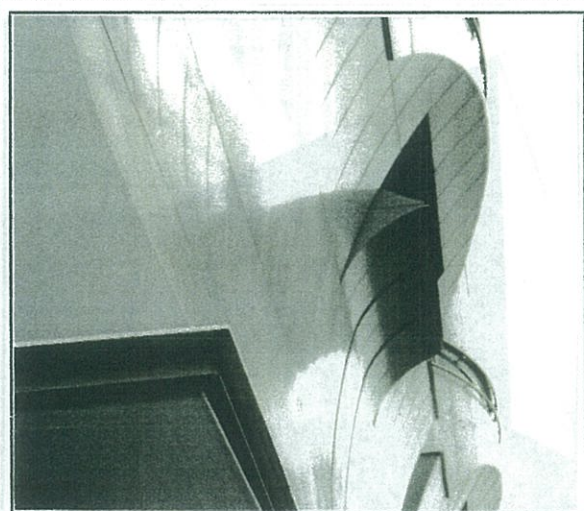
シーリング材による金属板目地周辺の汚れ

目地シーリング材は、シリコン系に限らず、シーリング材自体の粘着性により汚染物質を吸着しやすいものです。さらに、目地部分が水みちとなり、雨水が集中的に流れるために、目地の下方に汚染物質が流されて周辺を汚染します。

「みなとさかい交流館」の北面は、凹形状と凸形状の組み合わせで、かつ勾配を急にすることで顕著な汚れが付着するのを防いでいます。このシンボリックな壁面形態は金属板で構成されており、石やタイルと異なって内部に浸透しないため、クリーニングにより汚染物質を落としやすい場所でもあります。

突出した端部は水切りのよいディテールとなっており、壁面より水を引き離す効果がありますが、凹凸により雨水のかからない部分が逆に汚れを残し、壁面の均一性を損なう可能性があります。汚染の除去には水による洗浄程度で十分なため、低層部ポイント洗浄が効果的です。

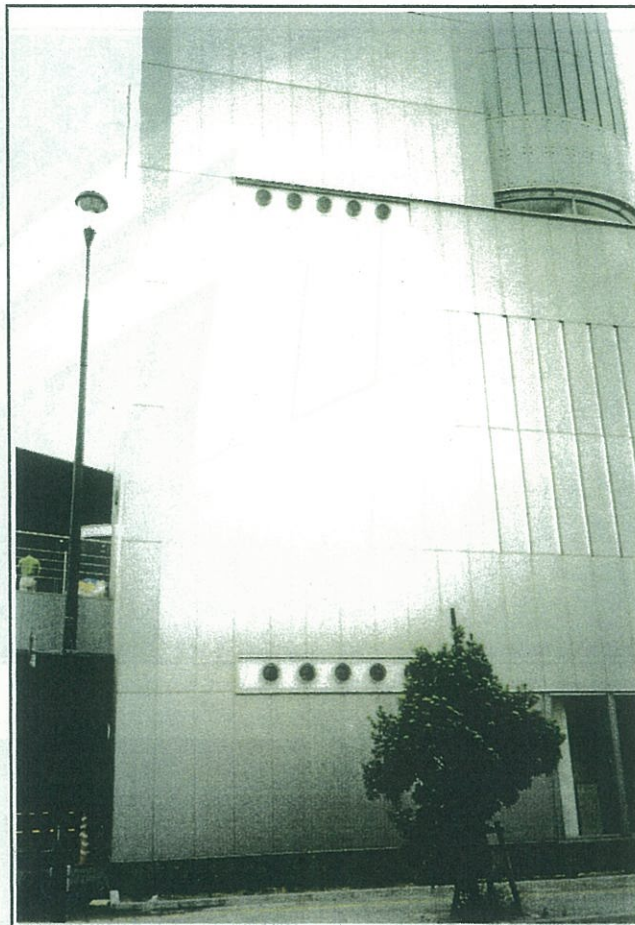
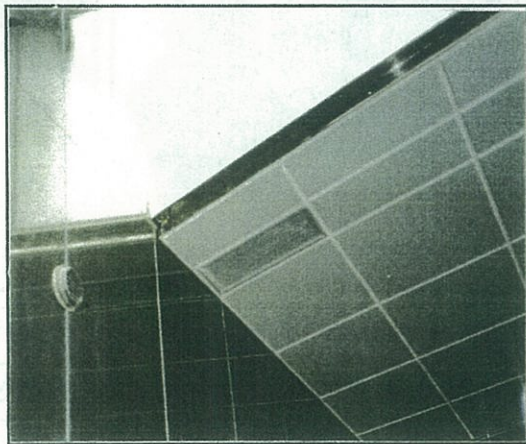
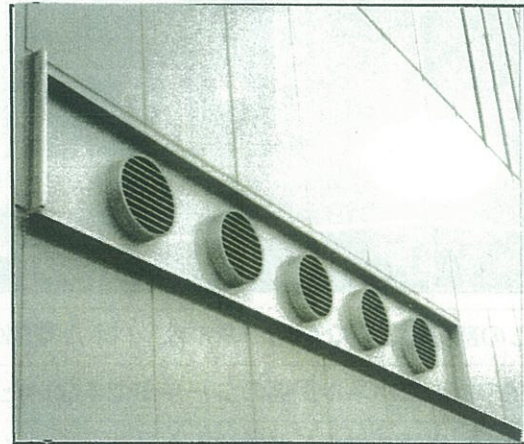
排気口下部の汚れ

壁面に突起物があると、突起物の直下には雨水が流れにくくなり、セルフクリーニングが期待できなくなります。また、こうした部位は外壁の止水や部材に腐食を考慮してシーリング材を充填せざるをえません。本建築の排気ガラリは、東西面の円形ガラリに集中しており、低層部清掃の際に洗浄しやすい位置に設定されています。（同じ形状が上下に2つあるうち上はイミテーション。）

排気ガラリ廻りが汚れた建物の例はよく見かけますが、これは汚染されたガスが吹き出される気流に沿って周囲の壁面に当り、汚れが付着するものです。フィルターによって排気ガスの汚れを軽減していますが、簡易な方法でメンテナンスのできる高さにあるため、その洗浄も容易です。

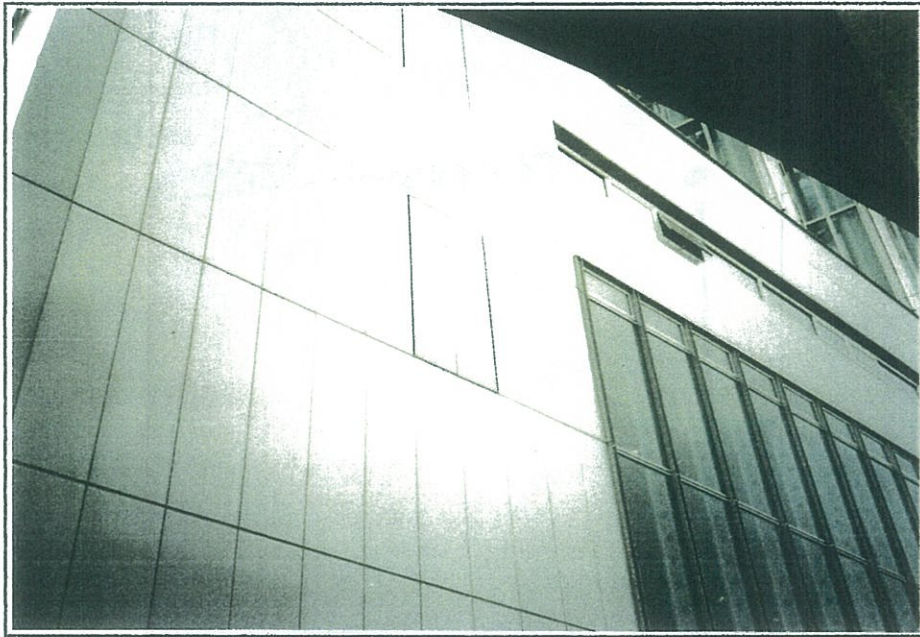
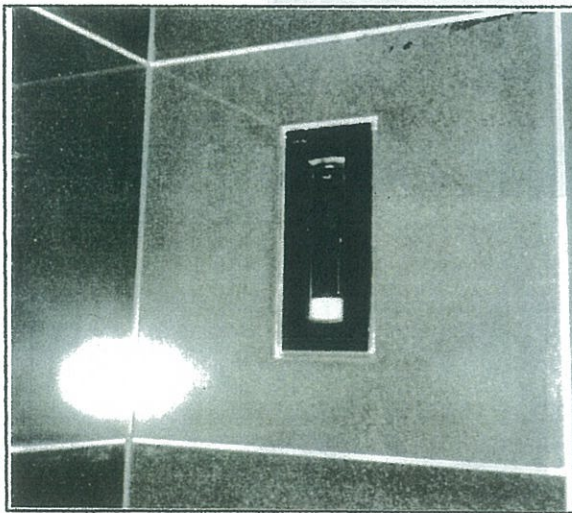
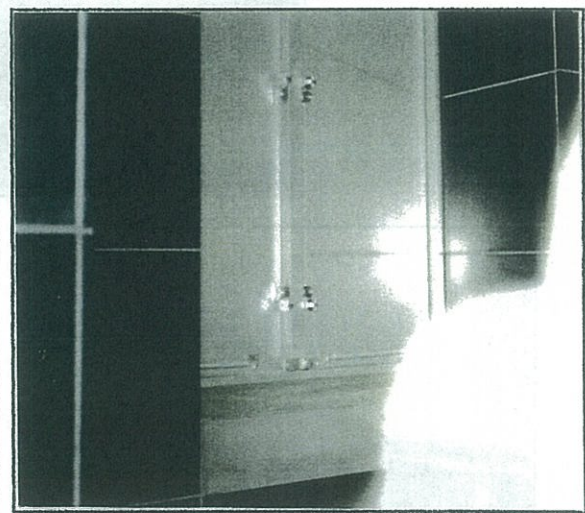
エレベーターホール排煙パネル下部の汚れ

この部分のような開閉パネルは、パネル端部の形状を一般部のパネルと意匠的に合わせています。開閉のためにパネル周囲のシールができないため、雨水が進入しやすく、上枠の隙間から入った水は左右の縦枠を経由して下枠から外部へ排水される機構になっています。

壁面に沿って雨筋上の汚れが付着する例がよくあるように、上階から流れてくる汚れを含んだ水を下階で受けることになるため、下階になるにしたがって、汚れが著しくなる傾向があるようです。
