平成25年度 鳥取県東部沿岸土砂管理協議会 ＜要 旨＞

平成25年10月30日
鳥 取 県

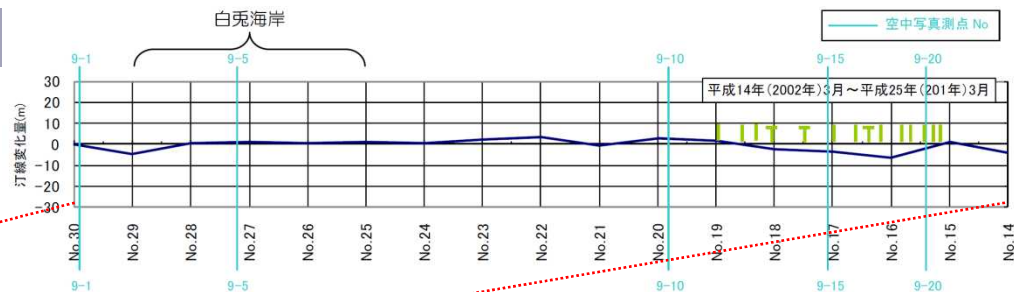
千代川左岸の近年の汀線変化状況図：平成14年基準

区間	①	②
H14からの傾向	全体的には安定傾向。	安定傾向
H14からの対策	—	—
H25対策	汀線測量に加え、深淺測量を実施。	—
H24～H25の変化	大きな変動はなく安定傾向。 H22、H23に浸食を受けた西側の浜崖発生箇所は回復傾向にある。	安定傾向
H26対策予定	引き続き、汀線測量、深淺測量を実施	—
[対応状況等] ・H14基準汀線と比較し、汀線の大きな変動はない。 ・海浜が安定的であることから、サンドリサイクル等の対策は実施されていない。 ・引き続き深淺測量等により、適切な状況把握が必要。 ・必要に応じてサンドリサイクル等の対応を実施する。

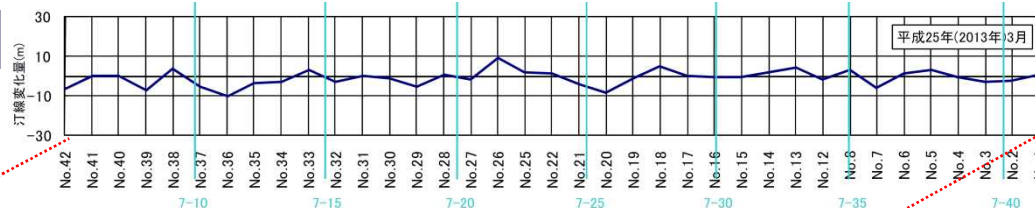
気高海岸の近年の汀線変化状況図; 平成4年3月基準

H4からの傾向	汀線の変動幅は10m以内で安定。
今までの対応策	永江川・浜村川・河内川河口浚渫土、船磯漁港航路泊地浚渫土によるサンドリサイクル
H25実施内容	サンドリサイクル(永江川・浜村川・河内川、船磯漁港)
H24～H25の変化	汀線の局所的な前進後退はあるものの、サンドリサイクルの効果により全体的に安定傾向。
H26予定	サンドリサイクル
サンドリサイクルの効果もあり、長期的に安定傾向。 [対応状況等] ・浜村川右岸側において局所的な侵食が判明。 ・浜村川右岸側の経過観察も含め、今後もモニタリング結果を注視する必要がある。
