## **参 5. 新技術活用の検討事例**

マニュアル本編では、「点検にあたっては、効率性・経済性・社会的影響・現場特有の条件などの観点から新技術等の活用を検討し、有効と思われる場合は積極的に活用する。なお、新技術の活用の可否について、橋梁毎にその結果をとりまとめる。」としている。これは、橋梁補修を行うための補助事業要件に、新技術の活用検討が必須となっているためである。検討の結果、従来工法の方が効率的・経済的となることも多々あるが、その検討経緯の整理が必要となる。

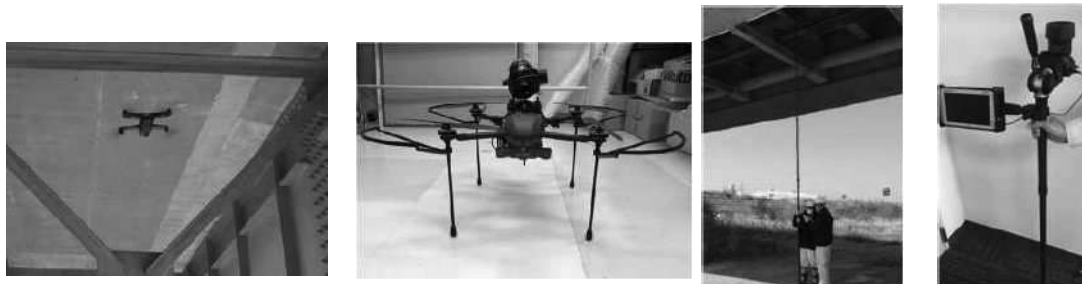
図 5-2 中小規模の橋梁に適した技術例

中小橋梁においては、大掛かりな機材を必要とせず、機動性に優れた技術が有効である。飛行型であれば、小～中型のものが有効で、特に狭小空間などに進入することが要求されるため、衝突回避機能を有したものが優位である。橋梁下に人がアクセス可能であれば、ポール型や人力型など人が移動させてデータ取得を行う技術も有効である。ただし、人のアクセスルートを確保する必要がある。

飛行型（小～中型）

ポール型 人力型

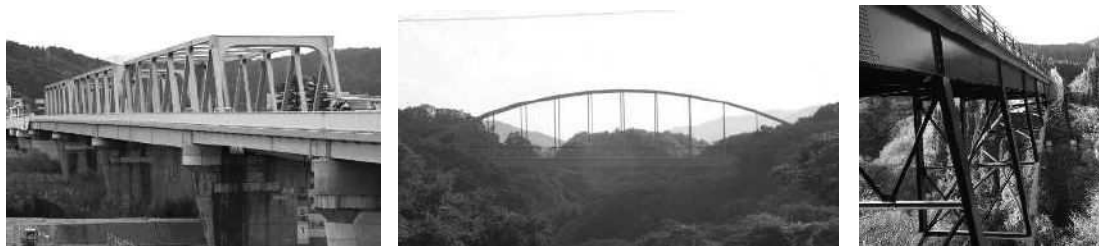
図 5-3 トラス・アーチ橋の例

桁橋では、多様な種類があるため、種類に合わせた選定が必要である。一方で、トラス橋やアーチ橋のトラス部・アーチ部などは、部材各面の調査を行うためには、ポール型や人力型ではやや困難なため、飛行型が有効である。四方からデータを取得するために、小型で衝突回避機能を有したものが優位である。また、下路式の場合は、飛行型が道路直上を飛行するため、道路規制が必須となる。部材斜め方向からの撮影などが可能となれば、道路規制を要せず実施できる可能性もある。上路式の場合は、飛行型では操縦者の立ち位置を周囲で確保できなければ目視外飛行となる可能性がある。

天神橋：トラス（下路）

南大山大橋：アーチ（下路）

東大山大橋：アーチ（上路）

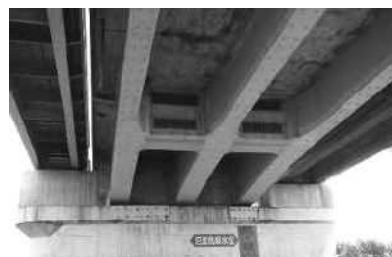
図 5-4 I 桁、T 桁の橋梁例

天神橋：T 桁

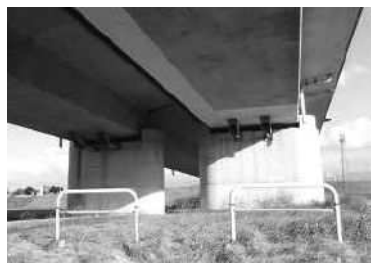
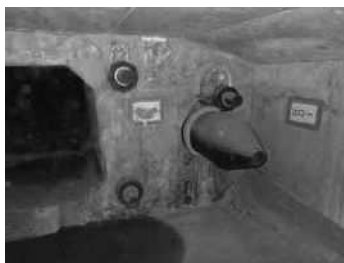
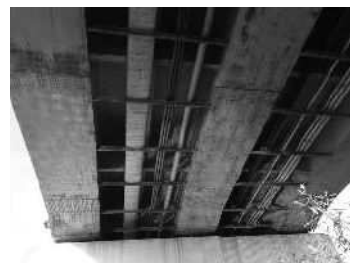
図 5-6 箱桁の橋梁例

箱桁の場合も各面を正対方向から撮影することが必要だが、I桁、T桁ほど桁間への進入の必要性は高くないため、ある程度機動性の高い技術が優位であり、飛行型、アーム型、ポール型、人力型が有効である。また望遠撮影が可能な人力型、据置型も活用可能である。ただし、鋼箱桁の場合は、狭小空間に進入する可能性があるため、飛行型は小型で衝突回避機能を有したものが優位である。コンクリートの箱桁は、各技術の適用性が高いため、積極的な活用が見込まれる。

皆生大橋

千代橋

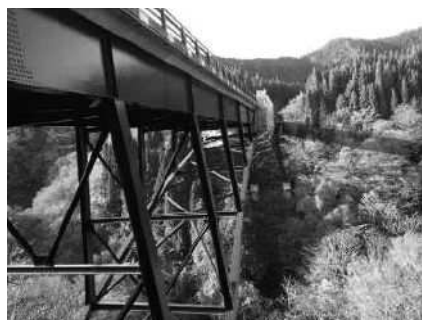
図 5-7 飛行型の場合、目視外飛行となる可能性のある橋梁

橋梁下にアクセスできない場合は、橋面もしくは周囲からロボットを操作して点検対象範囲に近接しなければならない。そのため、飛行型やアーム型といった遠隔操作が可能な技術が有効である。アーム型の場合は車道もしくは歩道の規制が必要なため、道路占用許可申請を行うこととなる。飛行型の場合も橋面を離発着地点として調査を行う場合は、道路占用許可申請が必要である。また、飛行型（ドローン等）は、航空法で機体の直接目視が義務付けられているため、操縦者は現地状況を考慮して立ち位置を選定することが重要である。もし、直接目視できない場合は、目視外飛行となり国土交通大臣の承認と第三者の立入管理措置が必要（もしくは技能証明+機体認証）となる。目視外飛行となると、非常にハードルの高い飛行となる。飛行型を選定する場合は、航空法を理解し適切な計画を策定する必要がある。

橋梁点検車から撮影した画像のため、通常ではこの視点から橋梁を見ることは不可

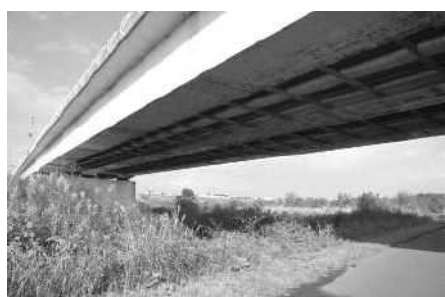
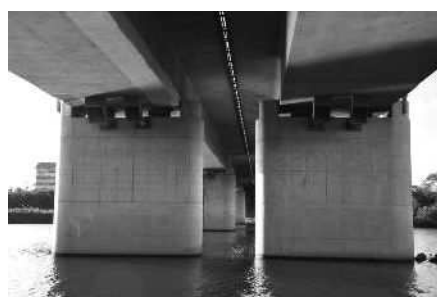
図 5-8 橋梁下のアクセス可否による技術選定

橋梁下にアクセスできる場合は、規模や構造にもよるが多くの技術の活用が可能である。特に橋脚を対象とした技術はポール型、人力型、据置型と多く存在するので、橋脚周囲にアクセスできれば効率的な点検が可能となる。ただし、床版下面や桁側面を点検する場合、直下にアクセスが必要な場合があるため、カタログの「点検時現場条件」を確認すること。直下にアクセスできない場合は、飛行型やアーム型などが優位となる。

アクセスできる場合、多くの技術が活用可能

直下にアクセスできない場合、飛行型やアーム型が優位  
望遠撮影可能な据置型も有効だが、橋脚側面の調査が課題

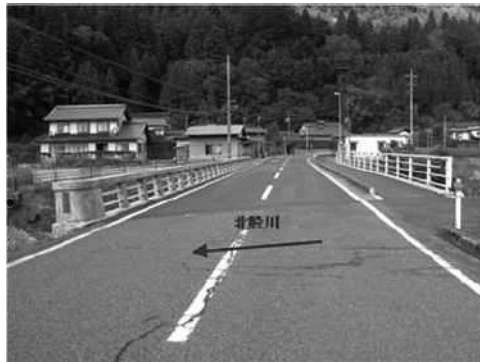
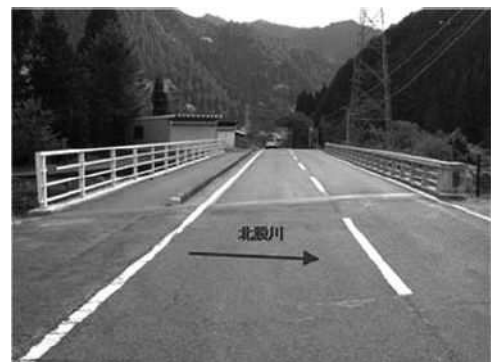
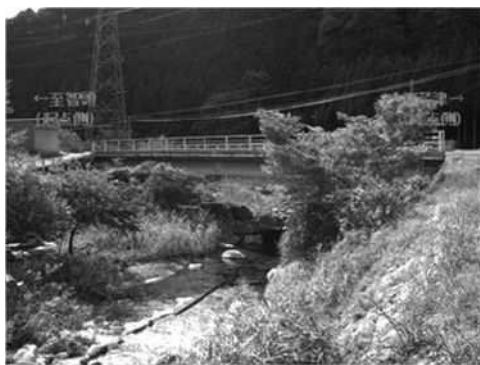
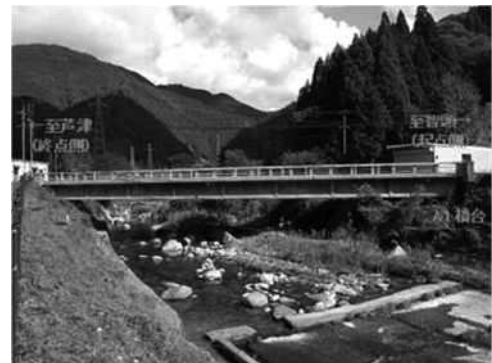
#### ① 全景写真

- ・道路の起点側から終点側を見た場合の全景
- ・道路の終点側から起点側を見た場合の全景
- ・河川の上流から下流を見た場合の全景
- ・河川の下流から上流を見た場合の全景

起点側→終点側

終点側→起点側

上流側→下流側

下流側→上流側

- ・全体の状況がわかるように撮影すること。
- ・流水方向を記載しておくこと。
- ・河川上下流から見た写真には、起終点を記載すること。

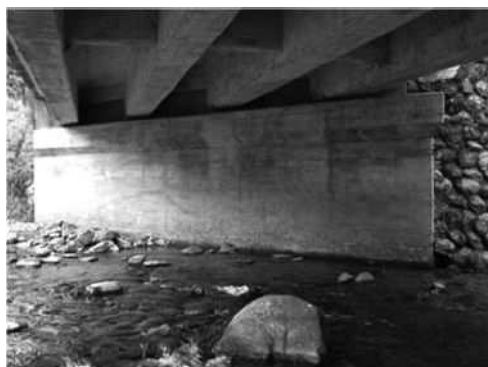
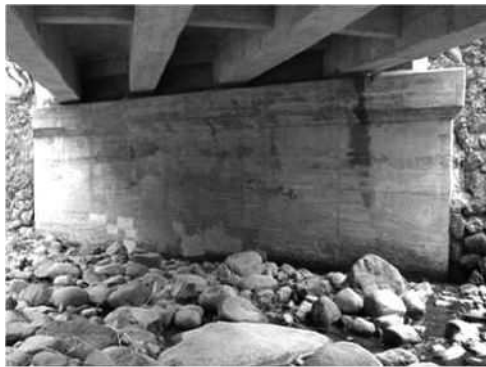
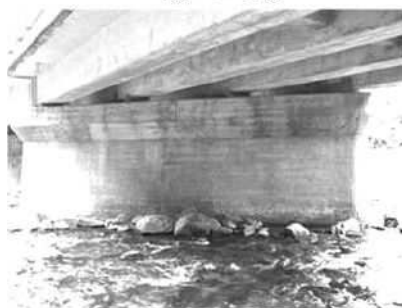
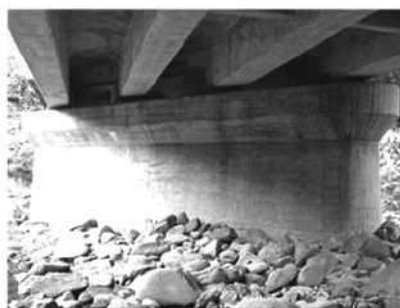
## ② 下部工の写真(橋台、橋脚)

A1 橋台

A2 橋台

橋脚の場合

- ・全体の状況がわかるように撮影すること。
- ・橋脚については2方向(A1、A2)から撮影し添付する。  
(写真の添付は1スペースに2枚としてよい)

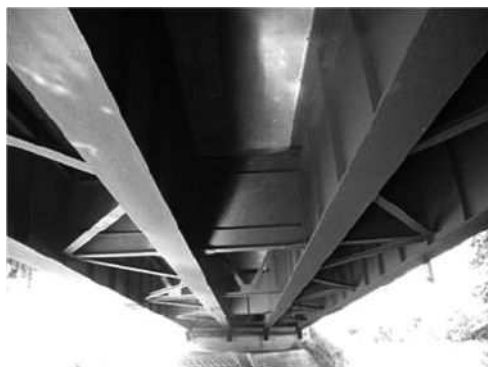
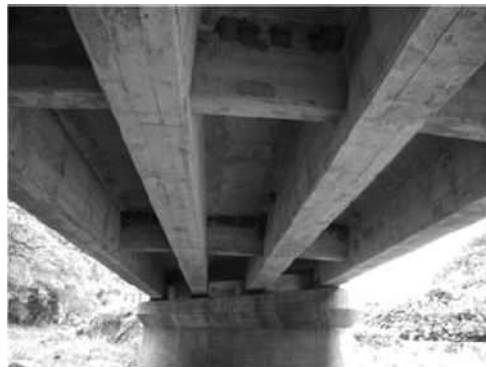
## ③床版下面の写真

- ・上部工の構造がわかるように撮影すること。
- ・主桁本数等がわかるように撮影すること。

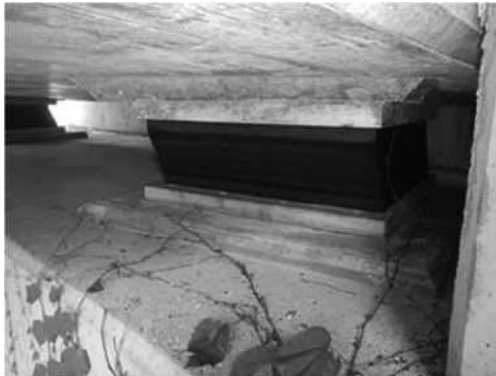
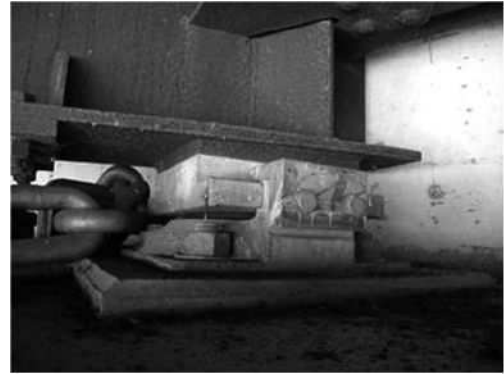
## ⑤ 支承

- ・ 支承の種類がわかるように撮影すること。(鋼製 or ゴム)
- ・ 状況写真としては、損傷がないもの、もしくは損傷が最も少ないものを添付する。  
(現状の確認と今後の対比のため)

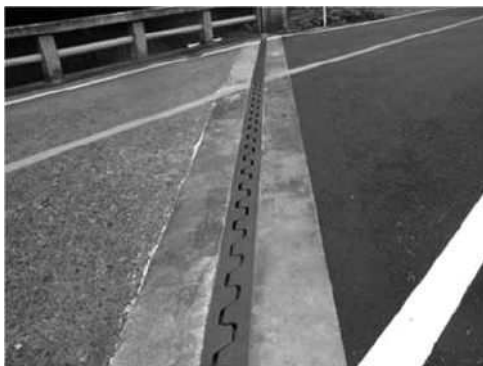
## ⑥ 伸縮装置

- ・ 伸縮装置の種類がわかるように撮影すること。
- ・ 状況写真としては、損傷がないもの、もしくは損傷が最も少ないものを添付する。  
(現状の確認と今後の対比のため)

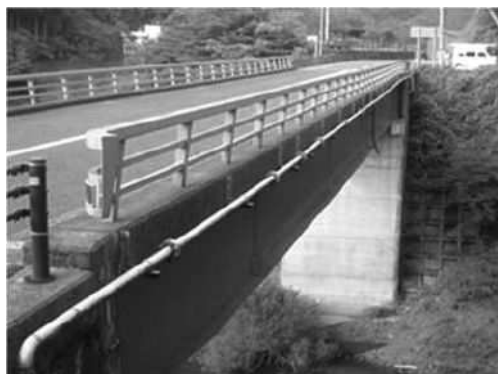
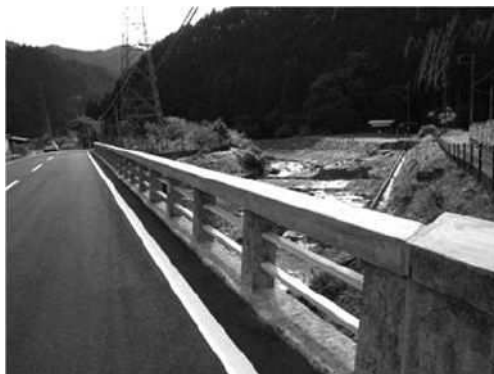
⑦ 高欄・防護柵

- ・ 高欄の種類がわかるように撮影すること。(コンクリート or 鋼製)
- ・ 全体の状況がわかるように撮影する。

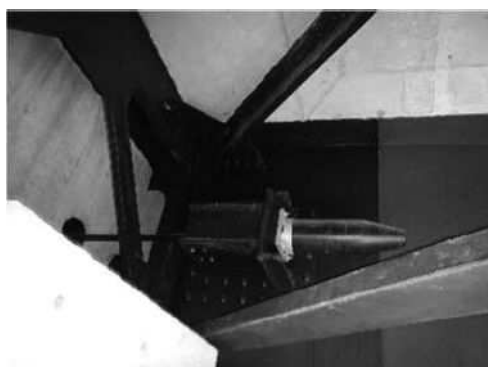
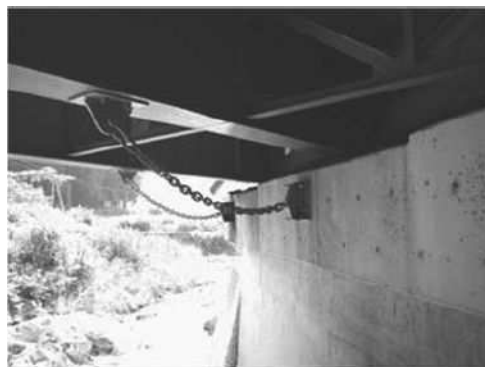
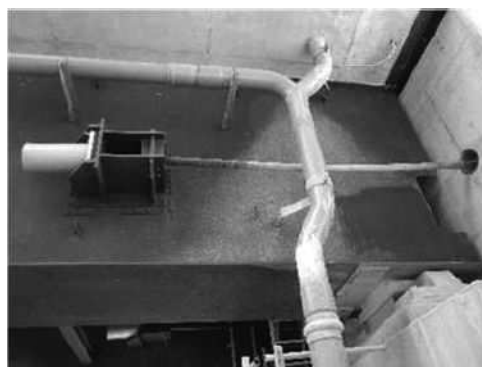
⑧ 落橋防止装置

- ・ 落橋防止装置の種類がわかるように撮影すること。

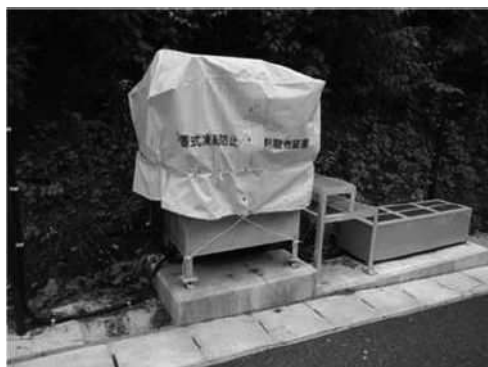
凍結防止剤散布装置

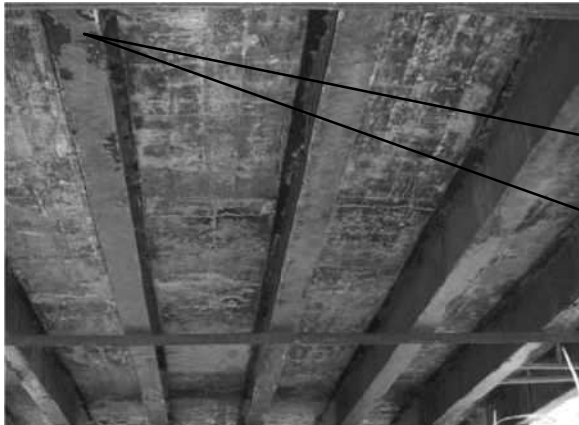
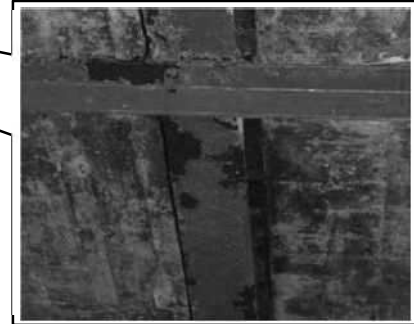
## ① 腐食

腐食程度が見にくい場合に添付する。

腐食面積（区分：大）

腐食深さ（区分：小）

- ・ 腐食の面積評価のため、範囲評価がわかる写真(局所的 or 全体的)を撮影すること。
- ・ 腐食深さの評価のため、深さ評価がわかる写真(著しい or 表面的)を撮影すること。
- ・ 1枚の写真で表現できない場合は、遠景と近景の2枚で撮影しても良い。

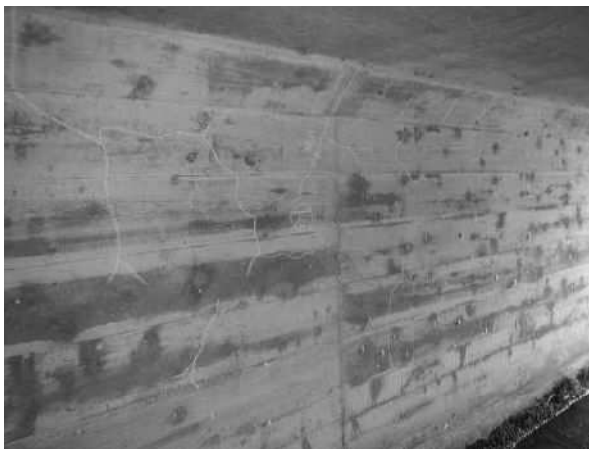
## ② ひびわれ

ひびわれ間隔（区分：密）

チョーキングの数値が見にくい場合に添付する。

ひびわれ幅（区分：大）

- ・ ひびわれの間隔（密 or 粗）が判断できる範囲を撮影すること。（その範囲のひびわれにはチョーキングを行う。）
- ・ 代表的なひびわれについてはひびわれ幅を測定し、表示しておく。
- ・ 1枚の写真で表現できない場合は、遠景と近景の2枚で撮影しても良い。

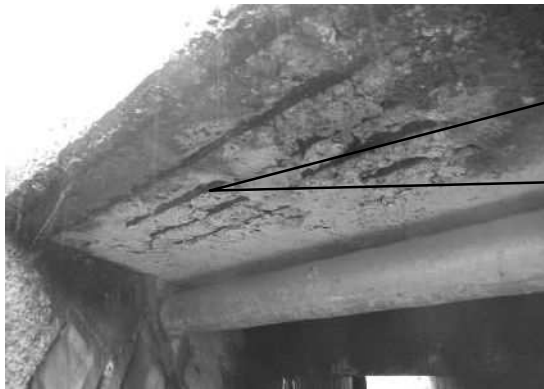
### ③剥離剥落・鉄筋露出

腐食程度が確認しにくい場合に添付する。

損傷範囲：広範囲

腐食程度：著しい

- ・剥離剥落や鉄筋露出の発生が広範囲か局部的かの判断が可能な写真を撮影すること。
- ・鉄筋の腐食状況（著しい or 表面的）の判断が可能な写真を撮影すること。
- ・1枚の写真で表現できない場合は、遠景と近景の2枚で撮影しても良い。

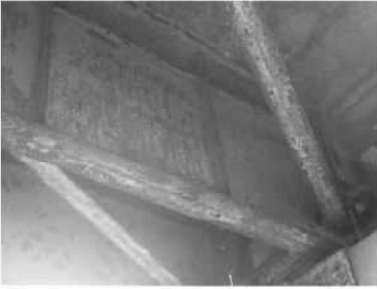
| 定期点検調査その6<br>劣化・損傷状況写真<br>#<br>3/7 | 写番 9: 主桁0302<br>変状状況: ⑤防食機能の劣化<br>損傷度: v<br>※写番の後は部材名+要素 (番号, 細分) 等 | 水分供給の有無<br>有<br>損傷進行性の有無<br>有<br>損傷度判定理由: 主桁の広範囲で防食機能の劣化が生じている。腐食は確認できない。 | 写番 10: 主桁0302<br>変状状況: ①腐食 表面的な腐食<br>損傷度: iii<br>※写番の後は部材名+要素 (番号, 細分) 等 | 水分供給の有無<br>有<br>損傷進行性の有無<br>有<br>損傷度判定理由: フラッシュで一部腐食が生じているが、表面的な腐食で断面減少がほとんどない。 |

主桁は全体的に防食機能が劣化しており、桁端部で表面的な腐食が生じている。現時点では断面減少はなく、耐力性能に影響はないと判断するが、腐食が進行すれば影響する可能性があるため、予防保全として防食機能の回復等を行うことが望ましい。

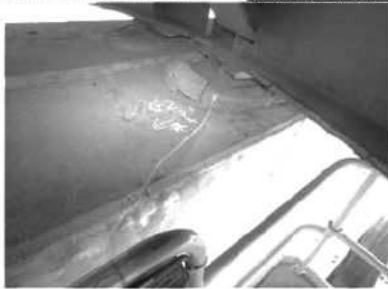
| | 写番 15: 橋台02<br>変状状況: ⑥ひびわれ<br>損傷度: i<br>※写番の後は部材名+要素 (番号, 細分) 等 | 水分供給の有無<br>有<br>損傷進行性の有無<br>無<br>損傷度判定理由: | 写番 16: 橋脚01<br>変状状況: ⑥ひびわれ せん断ひびわれ<br>損傷度: v<br>※写番の後は部材名+要素 (番号, 細分) 等 | 水分供給の有無<br>有<br>損傷進行性の有無<br>有<br>損傷度判定理由: 支承アンカーから斜め方向にひびわれが生じており、せん断ひびわれと判断した。 |

橋脚橋座部に支承アンカーボルトから斜めに生じたひびわれが観られる。ひびわれは支承からの水平力によるせん断破壊であると考えられ、耐荷性能が低下している可能性がある。以上より、活荷重や地震の影響に対して支点や上部構造を支持できない状態になる可能性があることから、早期に水平力に対する耐荷性能の回復を行うべきである。

橋脚橋座部の支承アンカーから斜めに生じたひびわれは、せん断破壊の可能性はある。活荷重や地震の影響に対して支点や上部構造を支持できない状態になる可能性があることから、早期に水平力に対する耐力性能の回復を行うべきである。

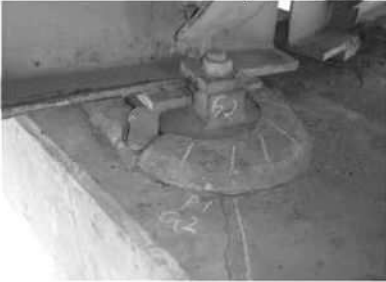
| 定期点検調査その6<br>劣化・損傷状況写真<br>#5/7 | 写番 17: 橋脚01<br>変状状況: ⑥ひびわれ<br>損傷度: v<br>※写真の後は部材名+要素 (番号, 細分) 等 | 水分供給の有無<br>有<br>損傷進行性の有無<br>有<br>損傷度判定理由: 支保アンカーから斜め方向にひびわれが生じており、せん断ひびわれと判断した。 | 写番 18: 橋脚01<br>変状状況: ⑥洗掘<br>目視困難<br>損傷度:<br>※写真の後は部材名+要素 (番号, 細分) 等 | 水分供給の有無<br>—<br>損傷進行性の有無<br>有<br>損傷度判定理由: 水面下及び地中部分について目視困難であるが、上部工に異常な変形や亀裂の発生などは見られな |

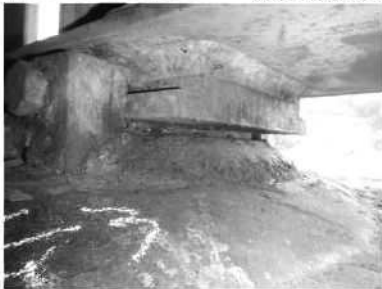
| | 写番 19: 支保0302 (第1径間)<br>変状状況: ⑤防食機能の劣化 一部で表面的な腐食<br>損傷度: v<br>※写真の後は部材名+要素 (番号, 細分) 等 | 水分供給の有無<br>有<br>損傷進行性の有無<br>有<br>損傷度判定理由: 全体に防食機能が劣化し、一部で腐食が生じている。腐食は表面的で、著しい断面減少は観察され | 写番 20: 支保0402 (第1径間)<br>変状状況: ⑤防食機能の劣化 一部で表面的な腐食<br>損傷度: v<br>※写真の後は部材名+要素 (番号, 細分) 等 | 水分供給の有無<br>有<br>損傷進行性の有無<br>有<br>損傷度判定理由: 全体に防食機能が劣化し、一部で腐食が生じている。腐食は表面的で、著しい断面減少は観察され |

支承全体の防食機能が劣化しており、部分的に腐食が生じている。現時点では著しい断面減少には至っておらず、支承機能に影響ないと判断するが、今後も腐食が進行すれば荷重支持機能や変位追従機能に影響することが懸念されるため、予防保全として防食機能の回復等の耐久性能の回復を行うことが望ましい。

支承全体の防食機能が劣化しており、部分的に表面的な腐食が生じている。現時点では支承機能に影響ないと判断するが、今後も腐食が進行すれば機能に影響することが懸念されるため、予防保全として防食機能の回復等を行うことが望ましい。

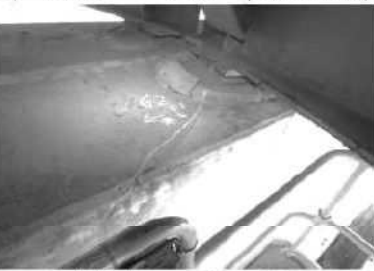
| 構成要素 | | | | 上部構造 | | | | 構成要素 | | | | 下部構造 | | | | | | | | | | | |
| 想定する状況 | | 1-活荷重 | | 構成要素の状態 | | B | | 想定する状況 | | 1-活荷重 | | 2-地震 | | 構成要素の状態 | | C | | | | | | | |
| 写真番号 | | 3 | | 径間 | | 2 | | 部材番号 | | MG03 | | 写真番号 | | 4 | | 径間 | | 1 | | 部材番号 | | SB02 | |
| 備考 | | せん断破壊と考えられ、耐荷性能が低下している可能性がある。 | | | | | | | | | | | | | | | | | | | | | |

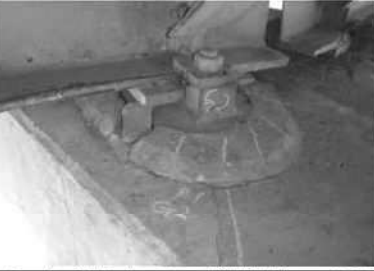
| 構成要素 | | | | 下部構造 | | | | 構成要素 | | | | 下部構造 | | | | | | | | | | | |
| 想定する状況 | | 1-活荷重 | | 2-地震 | | 構成要素の状態 | | C | | 想定する状況 | | 3-豪雨・出水 | | 構成要素の状態 | | B | | | | | | | |
| 写真番号 | | 5 | | 径間 | | 1 | | 部材番号 | | SB02 | | 写真番号 | | 6 | | 径間 | | 1 | | 部材番号 | | SB02 | |
| 備考 | | せん断破壊と考えられ、耐荷性能が低下している可能性がある。 | | | | | | | | | | | | | | | | | | | | | |

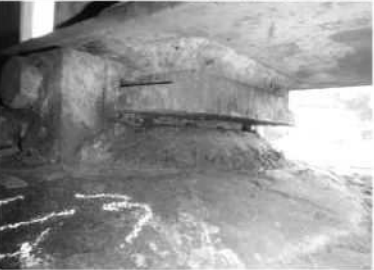
| 構成要素 | | | | 上下部接続部 | | | | 構成要素 | | | | その他(伸縮装置) | | | | | | | | | | | |
| 想定する状況 | | 1-活荷重 | | 2-地震 | | 構成要素の状態 | | B | | 想定する状況 | | 4-その他 | | 漏水 | | 構成要素の状態 | | A | | | | | |
| 写真番号 | | 7 | | 径間 | | 1 | | 部材番号 | | B1-0302 | | 写真番号 | | 8 | | 径間 | | 1 | | 部材番号 | | Ej02 | |
| 備考 | | 腐食の進行により支承の機能低下が懸念される。 | | | | | | | | | | | | | | | | | | | | | |
