# 要施設整備箇所の選定と整備方針整理

## ■大山ゾーンにおける波のうちあげ高の算出結果と現況護岸高および背後地地盤高の比較

## 4. 現況施設の影響評価

## 5. 今後の海岸保全対策について

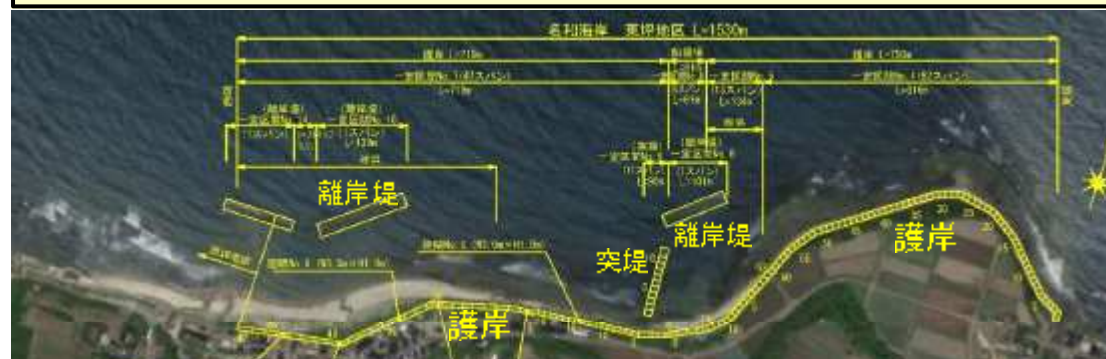
名和海岸東坪地区の海岸保全施設と一定区間の設定結果

- 前頁で護岸の耐用年数が50年を経過している名和海岸東坪地区の海岸保全施設の健全度評価結果(R1年調査結果)を整理した。
- 健全度評価は、点検結果を踏まえて、下図のフローにより実施しており、例として堤防・護岸等の健全度評価の目安を整理した。
- なお、変状ランク及び健全度ランクは、鳥取県ルールでは、「海岸保全施設維持管理マニュアル」における英字による評価順序を逆転して設定している(鳥取県ルールでは、変状の程度が悪いものがd判定となる)。

- ▶ 耐用年数50年を経過しているNo. 2の護岸は、波返工・天端・表法被覆工等にひび割れ、沈下・損傷が確認されており、R1年調査結果時点ではランクCの予防保全段階となっている。
- ▶ 各部材のひび割れ、損傷箇所を予防保全期間内に補修・修繕することで、今後も施設として供用可能であると考えられる。

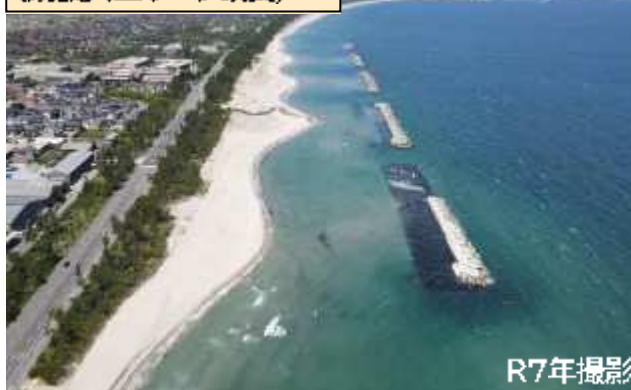
ハード対策(例) 皆生海岸  
(既設人工リーフ改良)

R7年撮影
