スギノアカネトラカミキリ被害材の強度性能

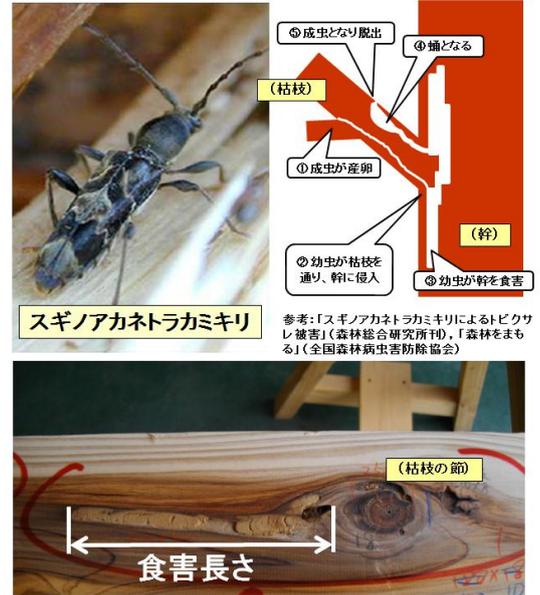
図1 スギノアカネトラカミキリによる被害

スギ、ヒノキの丸太を製材すると、死節の周辺に虫による食害痕が現れることがある。これは「スギノアカネトラカミキリ」の食害によるもの(図1)で、枝打ちされず枯れ枝が残っている森林で発生する。スギ、ヒノキ林は現在、伐期を迎えており、今後もスギノアカネトラカミキリ被害材(以下、被害材)の出材が増加すると考えられる。被害を受けた製材品は、少しの被害であっても、見た目の悪さを理由に利用されにくい。一方、被害材は強度性能が低いのではないかと不安視されるが、その実際については明らかではない。

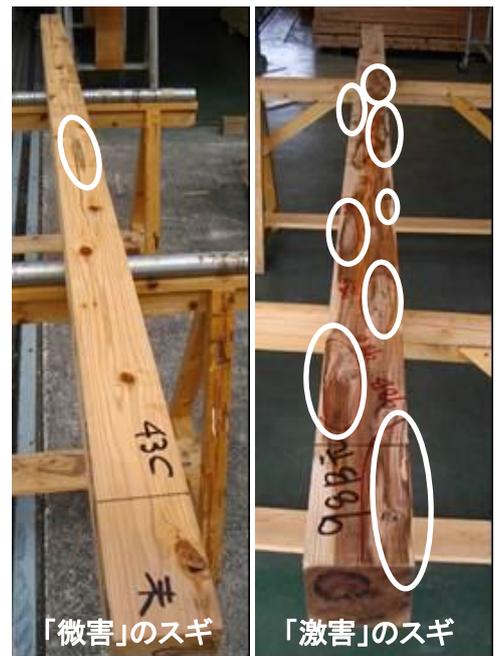
図2 材面に現れた被害の状況
注) 写真の白実線は被害箇所を示す

試験材料は、食害長さが小さい(「微害」)ものから、食害長さが大きい(「激害」)ものまで、様々な被害程度のもが含まれていた(表1、図2)。

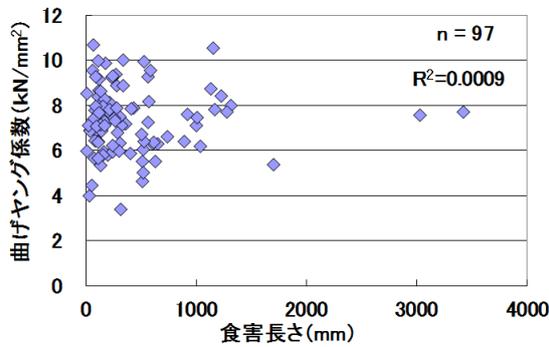
図3 スギ105の曲げヤング係数と食害長さの関係

試験材料の食害長さ、曲げヤング係数及び曲げ強度の関係を調べた(図3~6)。その結果、食害長さが大きくなっても曲げ強度性能(曲げヤング係数、曲げ強度)に低下は見られなかった。

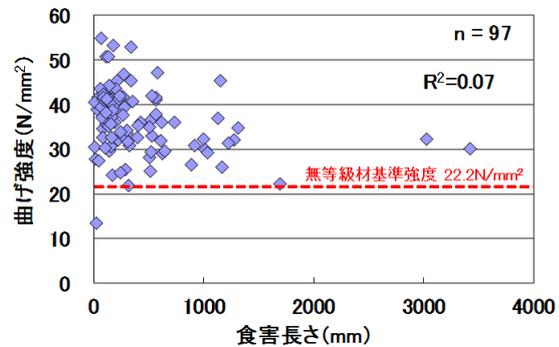
図4 スギ105の曲げ強度と食害長さの関係

また、国土交通省告示で定める無等級材の基準強度(スギ 22.2N/mm²、ヒノキ 26.7N/mm²、図4、6中の赤点線)と比較したところ、そのほとんどが基準値を超えており、住宅用建材として利用可能な強度性能を有していることが確認できた。

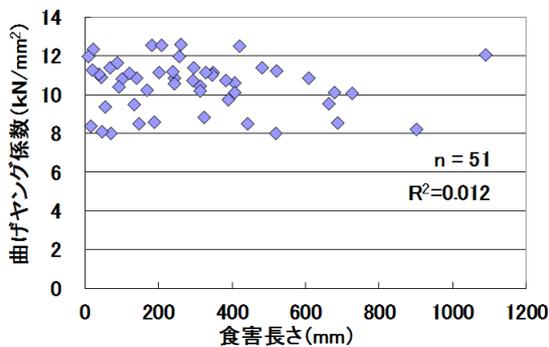
図5 ヒノキ105の曲げヤング係数と食害長さの関係

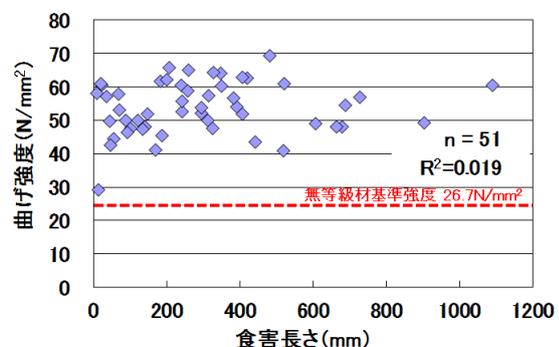
図6 ヒノキ105の曲げ強度と食害長さの関係
