平成26年度 鳥取県西部沿岸土砂管理連絡調整会議
説明資料

平成26年10月29日
鳥 取 県

1. サンドリサイクル事業の実績

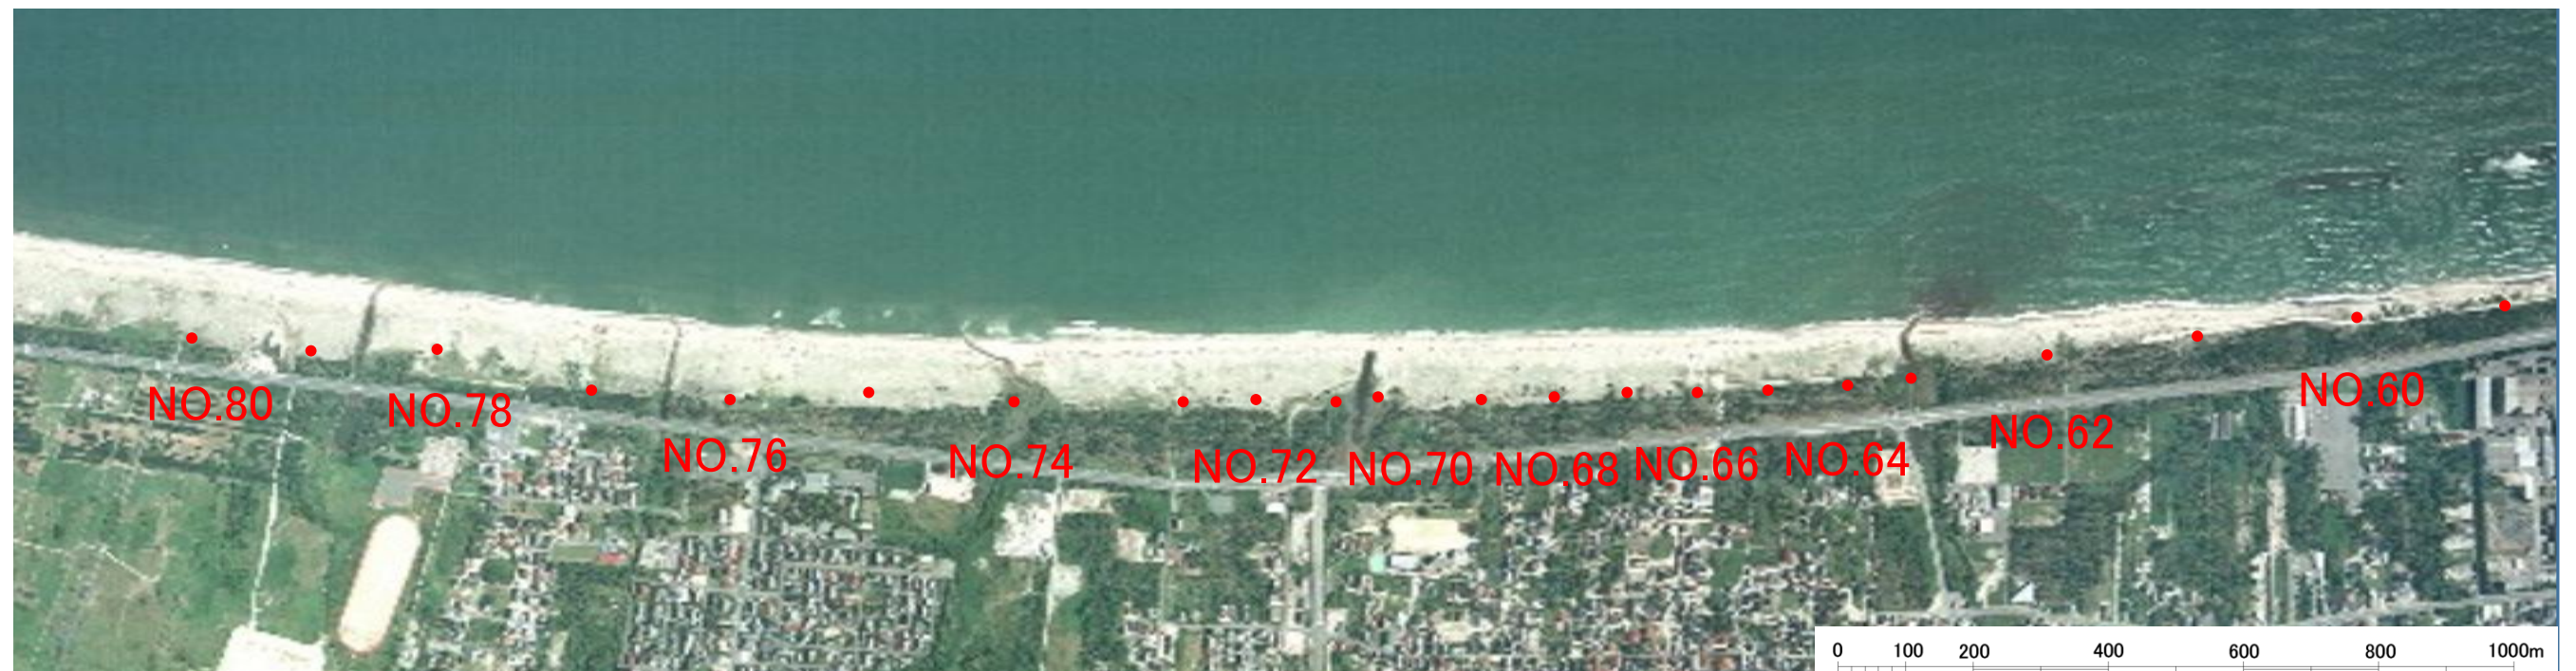
図 1.3 鳥取県西部沿岸の土砂管理状況(1)

※参考に、サンドリサイクル実績を写真図に示す。

【境港工区】

航空写真(平成 25 年 9 月撮影)

【県管理区域】

航空写真(平成25年9月撮影)

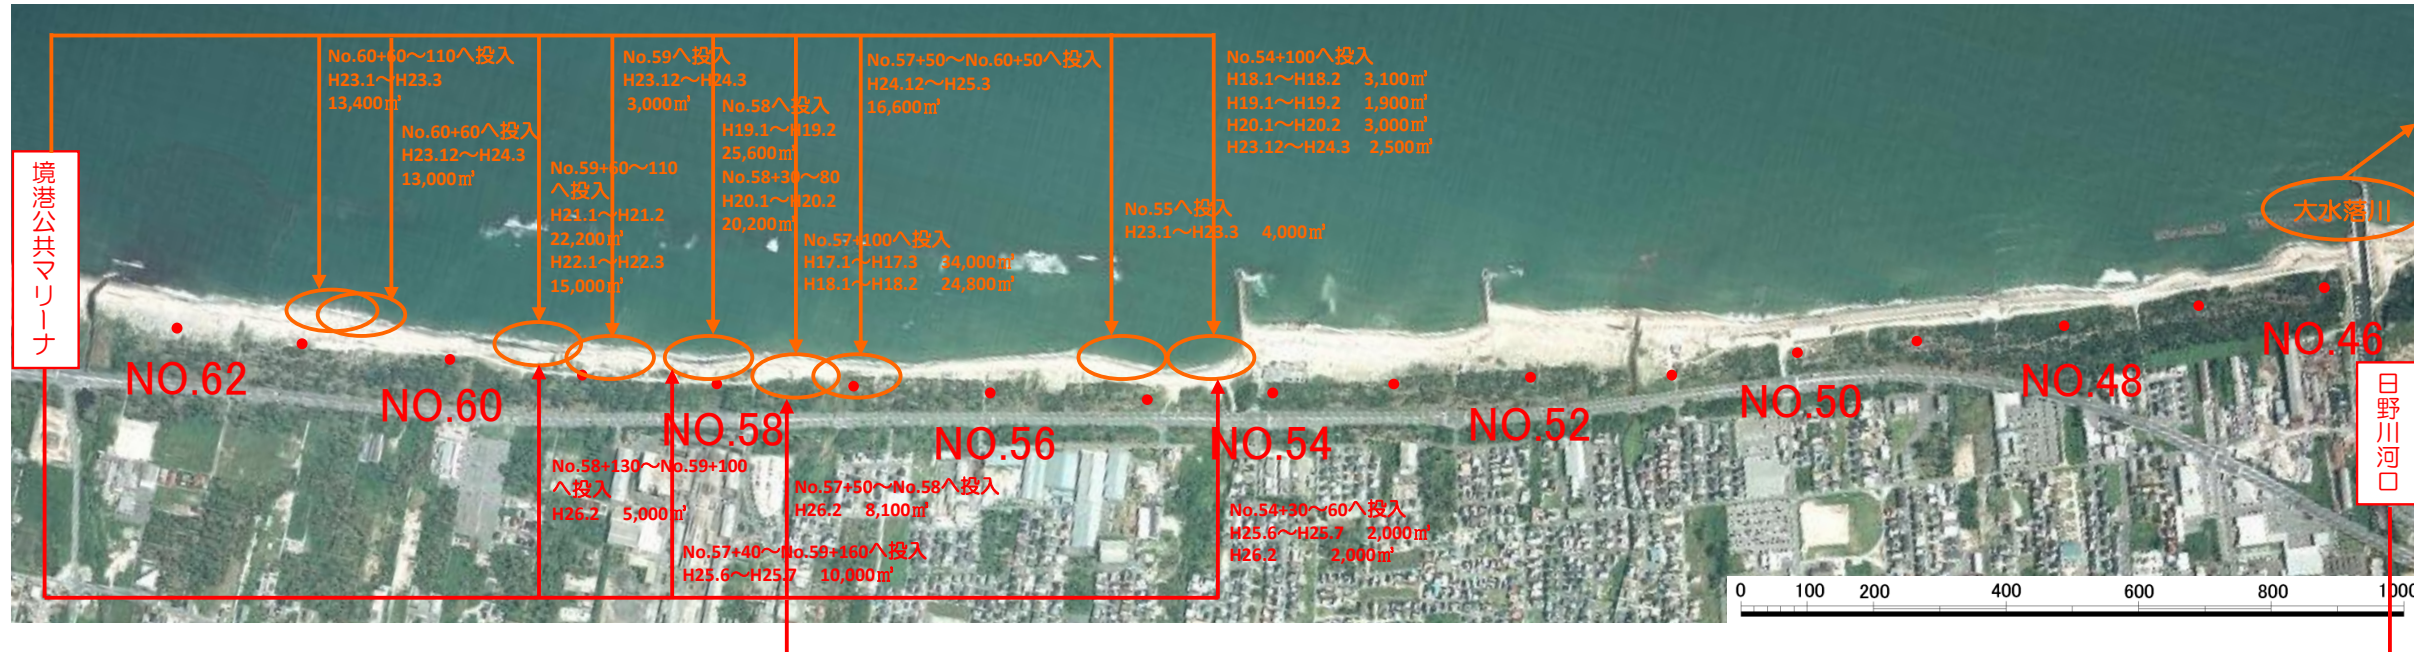
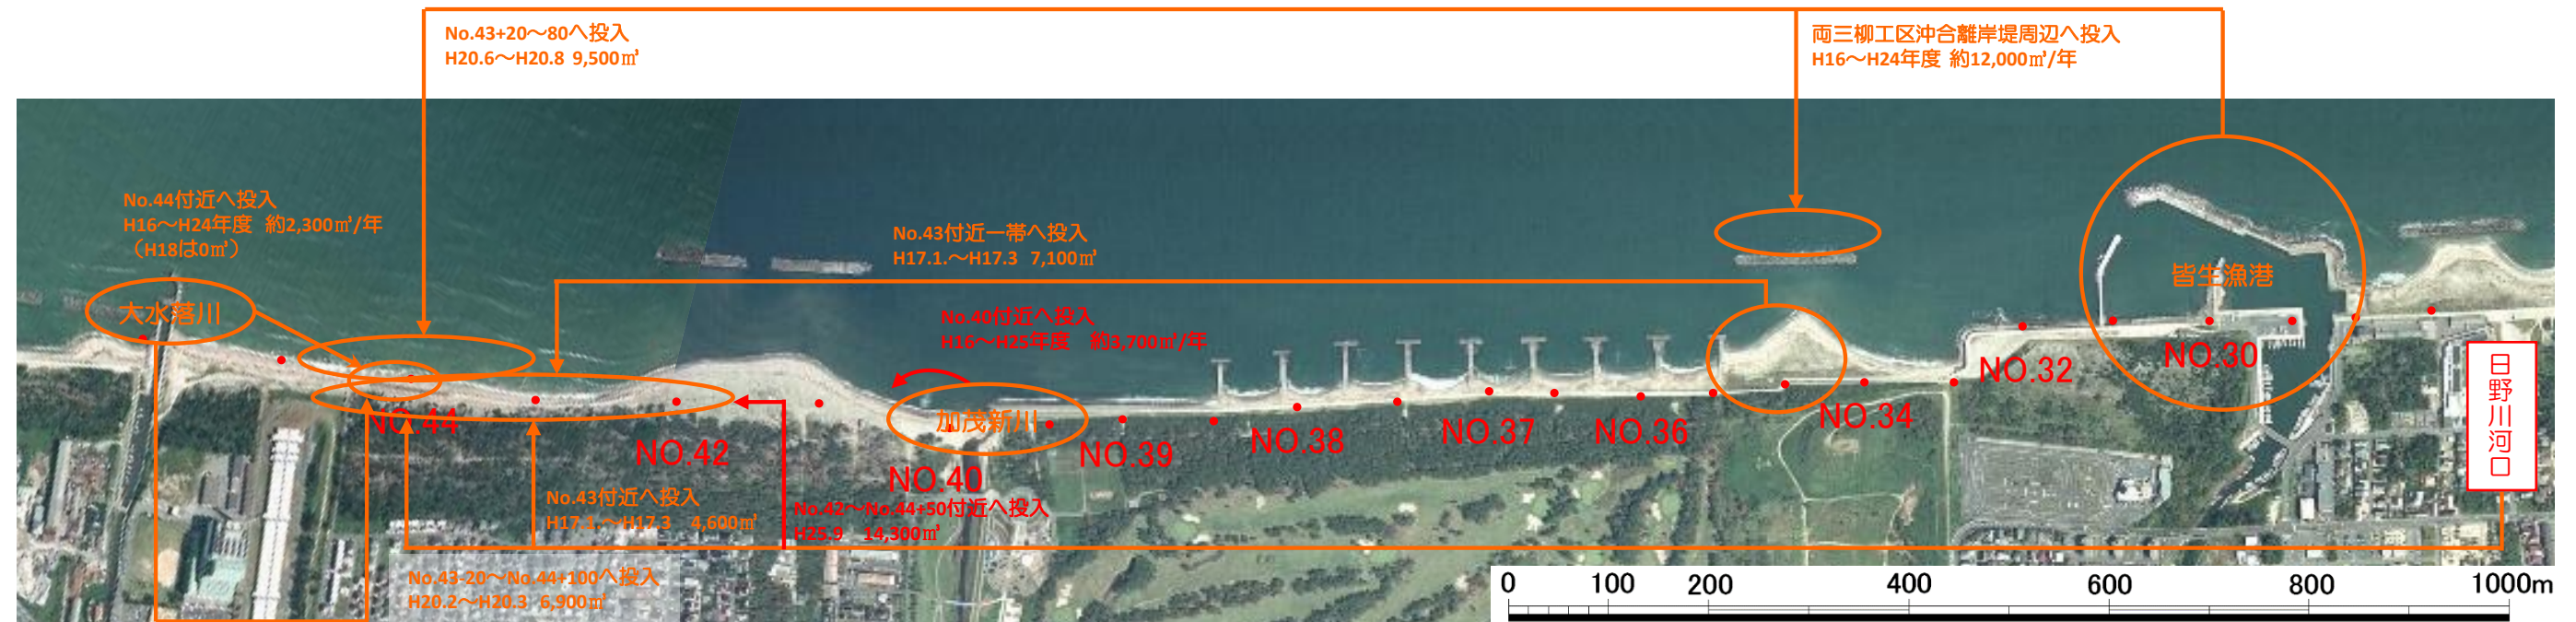
図 1.3 鳥取県西部沿岸の土砂管理状況(2)

※参考に、サンドリサイクル実績を写真図に示す。

【富益工区・夜見工区】

航空写真(平成25年9月撮影)

【両三柳第一工区・両三柳第二工区】

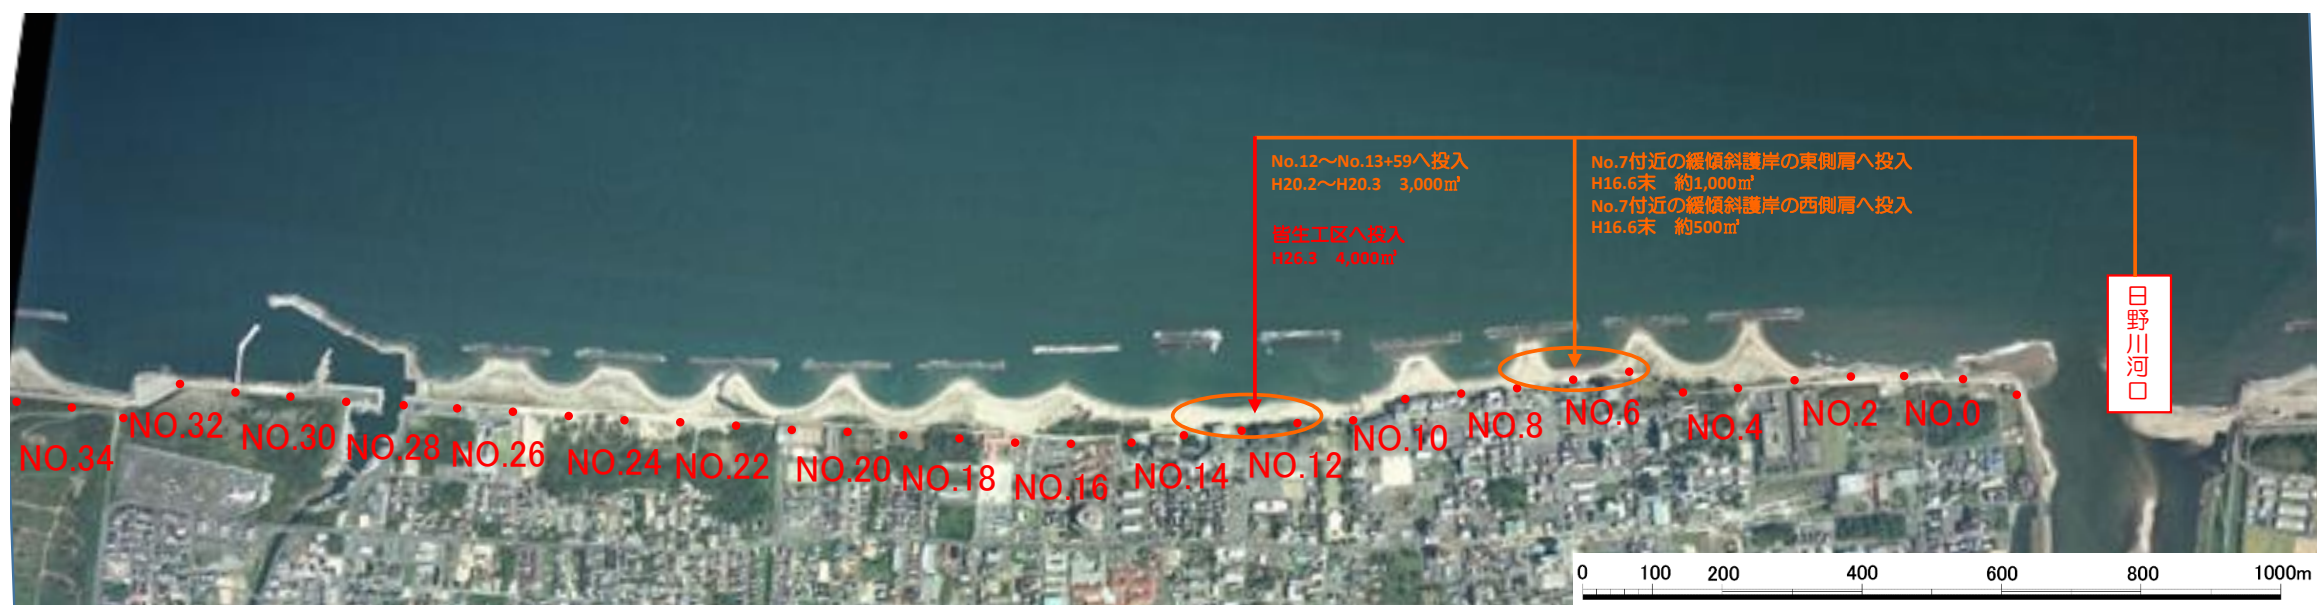
図 1.3 鳥取県西部沿岸の土砂管理状況(3)

※参考に、サンドリサイクル実績を写真図に示す。

【皆生第一工区・皆生第二工区】

航空写真(平成25年9月撮影)

【日吉津工区】

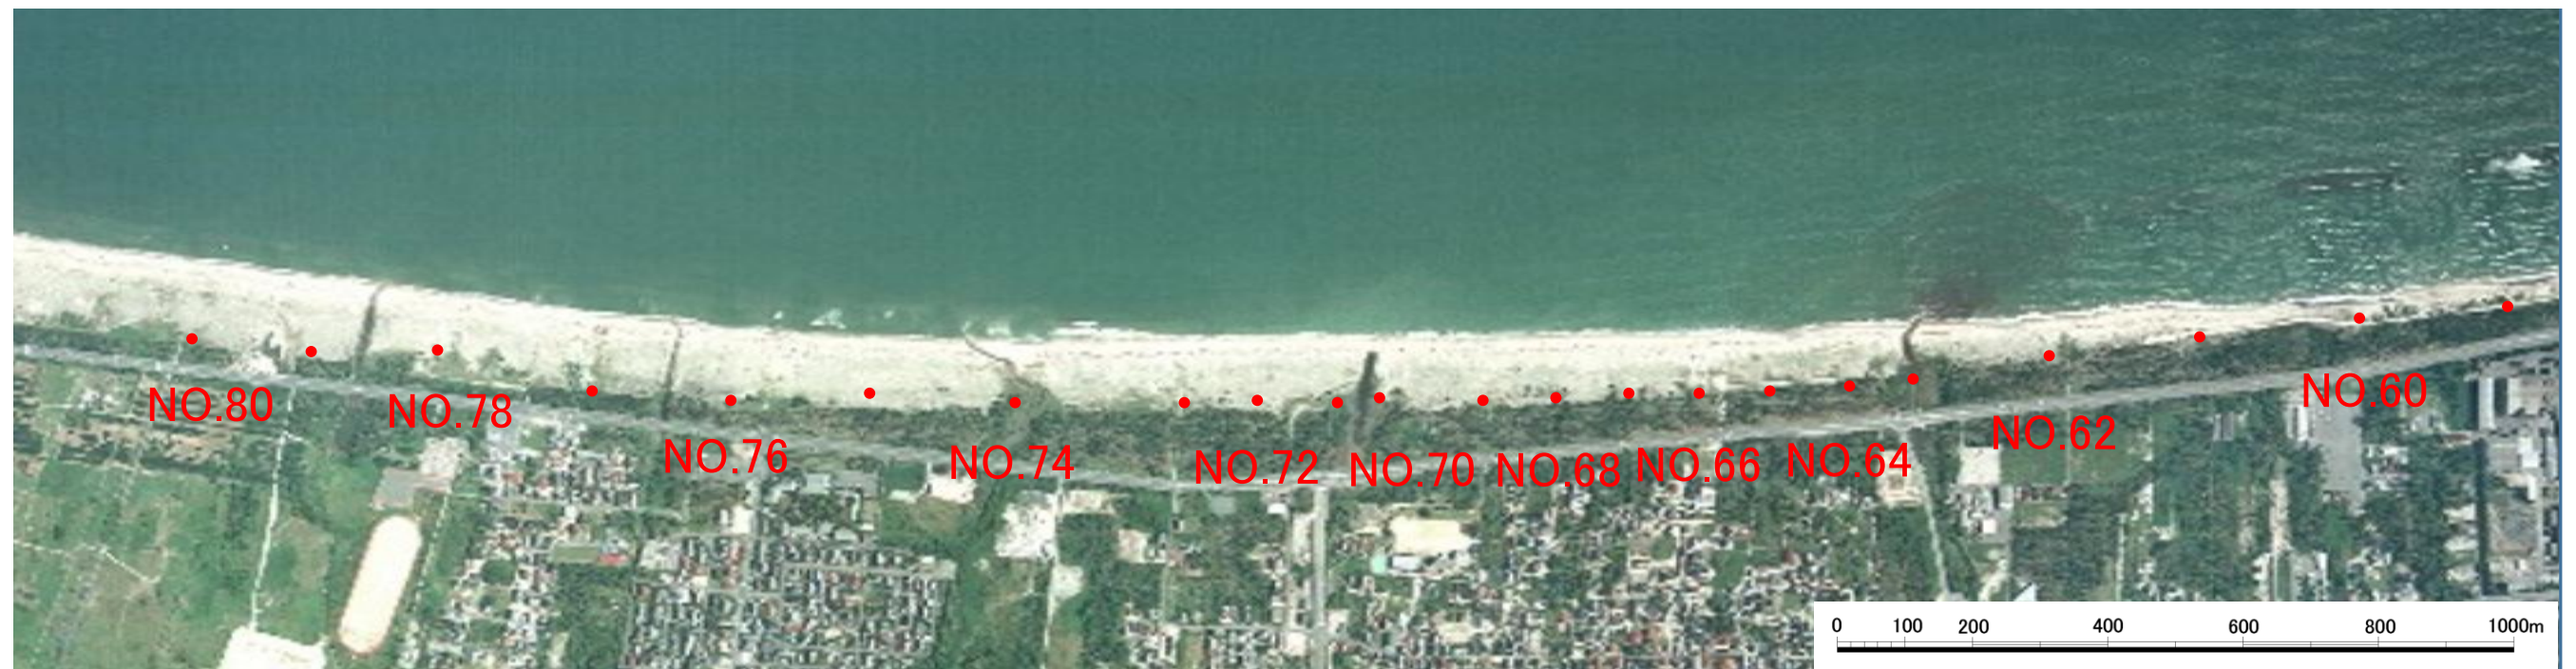
図 1.4 鳥取県西部沿岸の土砂管理状況(1)

※参考 土砂管理状況（棒グラフ ver.）

（土砂投入量の経年的な変化を、土砂投入場所ごとに整理。）

【境港工区】

【県管理区域】

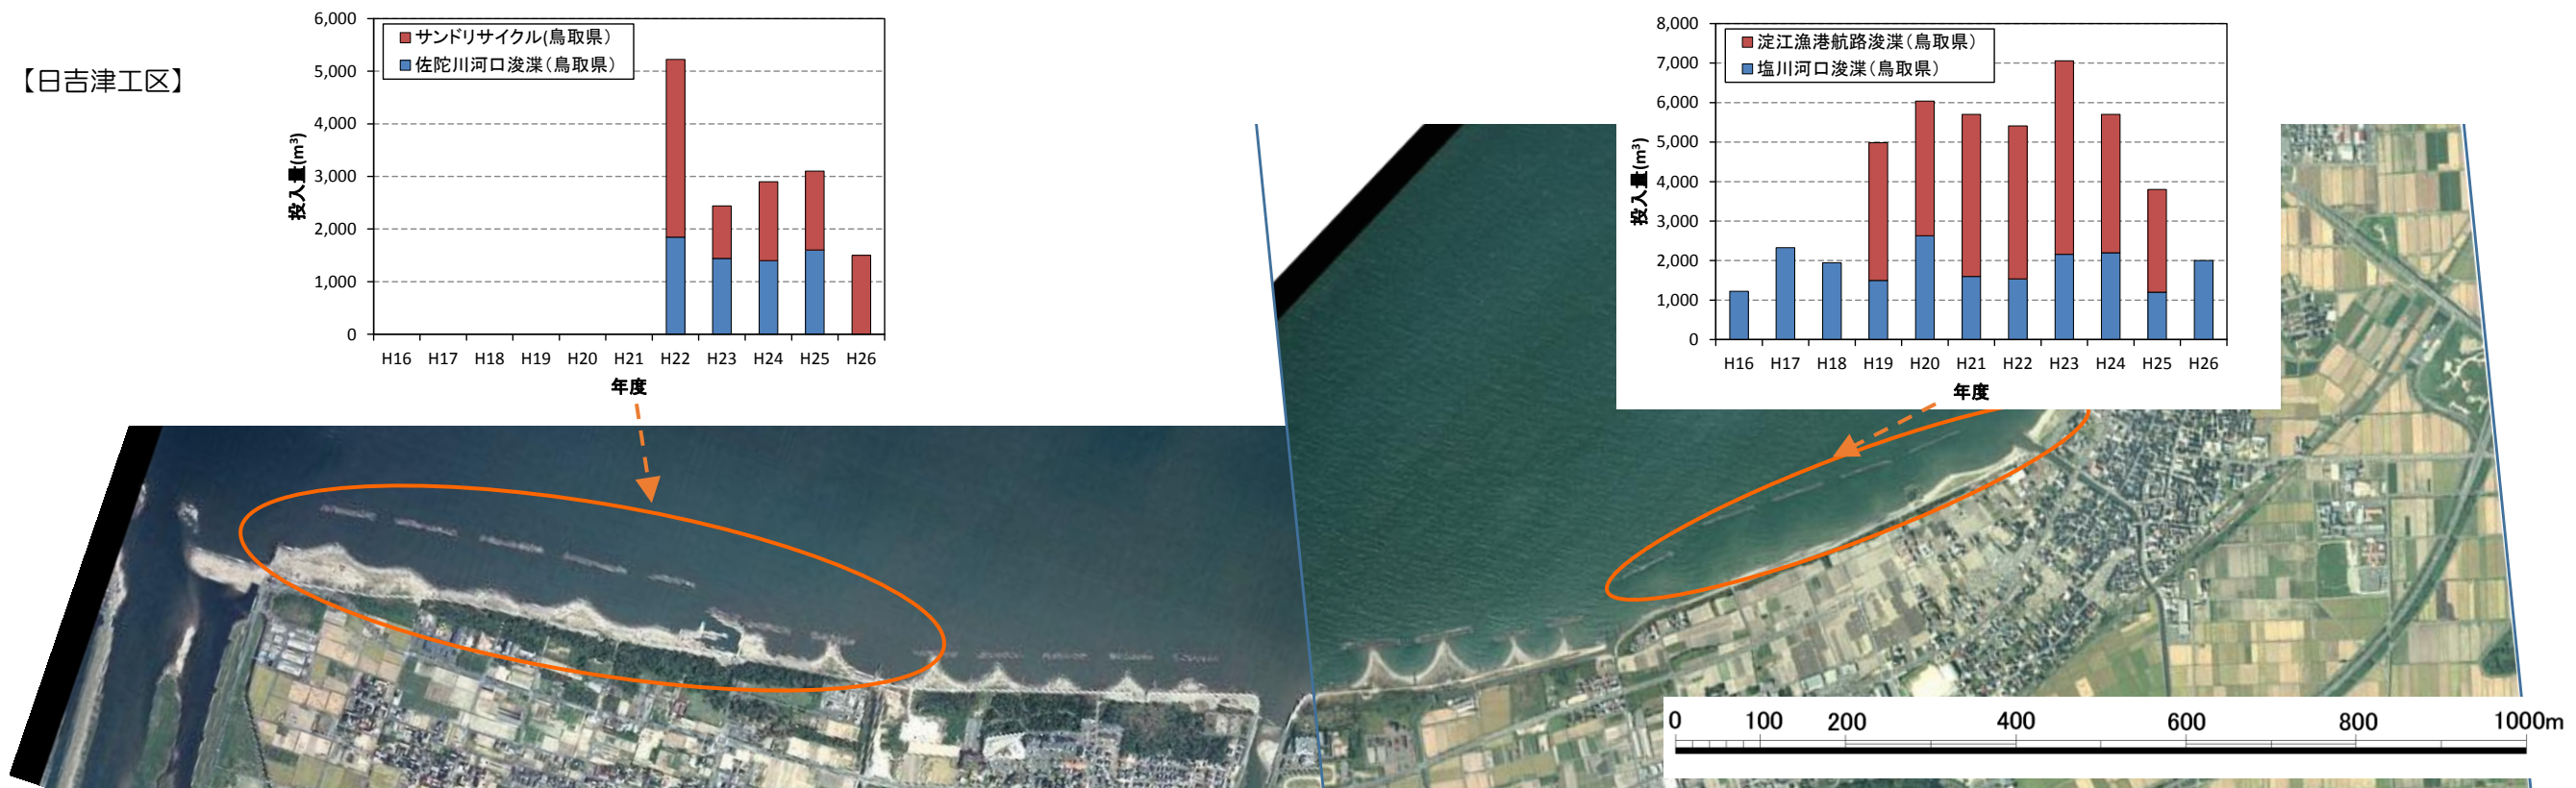
図 1.4 鳥取県西部沿岸の土砂管理状況(3)

※参考 土砂管理状況（棒グラフ ver.）

（土砂投入量の経年的な変化を、土砂投入場所ごとに整理。）

【皆生第一工区・皆生第二工区】

【日吉津工区】

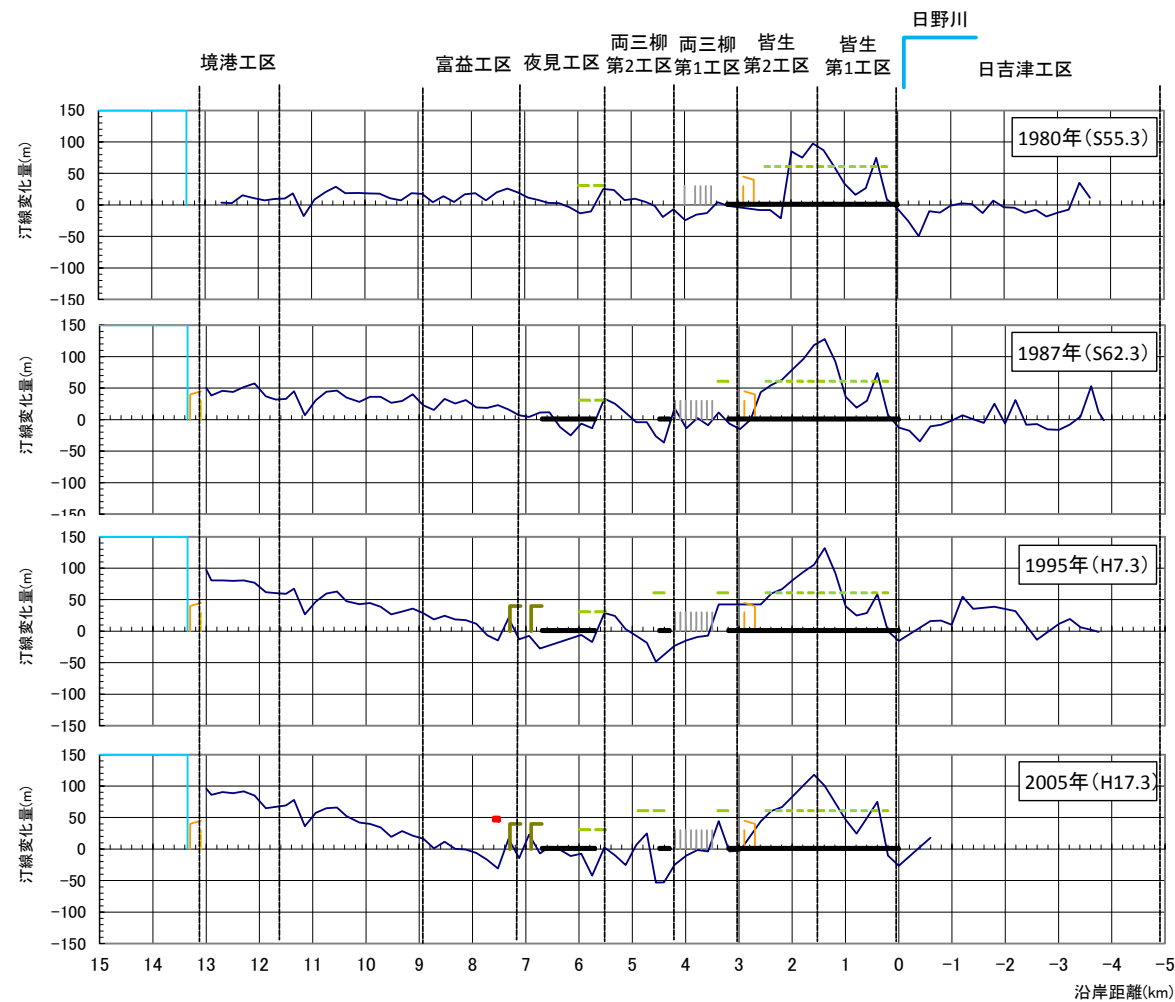
図 2.1 汀線変化量の経年変化（標高 T.P.0m 等深線の変動：昭和 49 年汀線基準）

図 2.1 は、国土交通省日野川河川事務所で行われている昭和 49 年以降の深浅測量調査結果より作成した、昭和 49 年汀線を基準とした汀線変化量を示した図である。

※現在の測線による測量が開始された昭和 44 年を基準としている。

1. 皆生工区では、昭和 57 年までの離岸堤整備により、離岸堤背後にトンボロ（砂浜）が形成され、汀線が前進しているが、一部人工リーフへの施設改良を実施している箇所では、砂浜が後退している。
2. 両三柳工区、夜見工区、富益工区においては、突堤、緩傾斜護岸、離岸堤、人工リーフの整備により、整備箇所の汀線は回復しているが、構造物下手側（西側）では局所的な侵食が見受けられる。
3. 沿岸漂砂により、境港工区に漂砂が堆積する傾向であるが、海岸保全施設による海岸侵食対策が実施されており、大きな汀線変化は見受けられない。

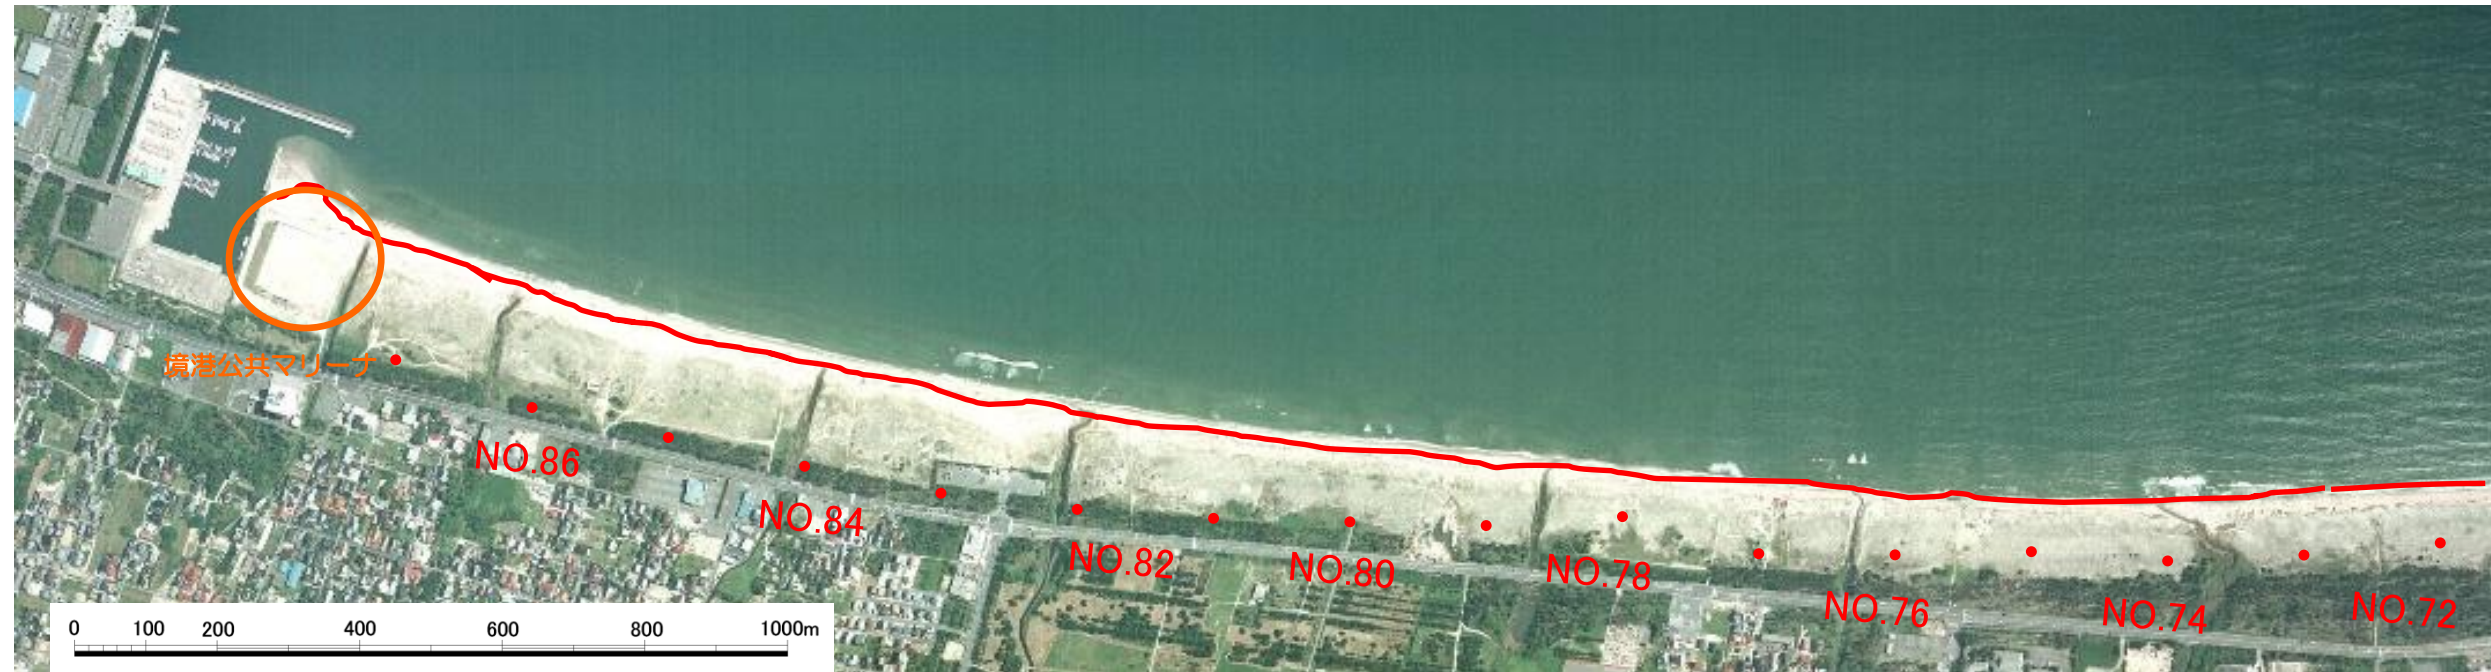
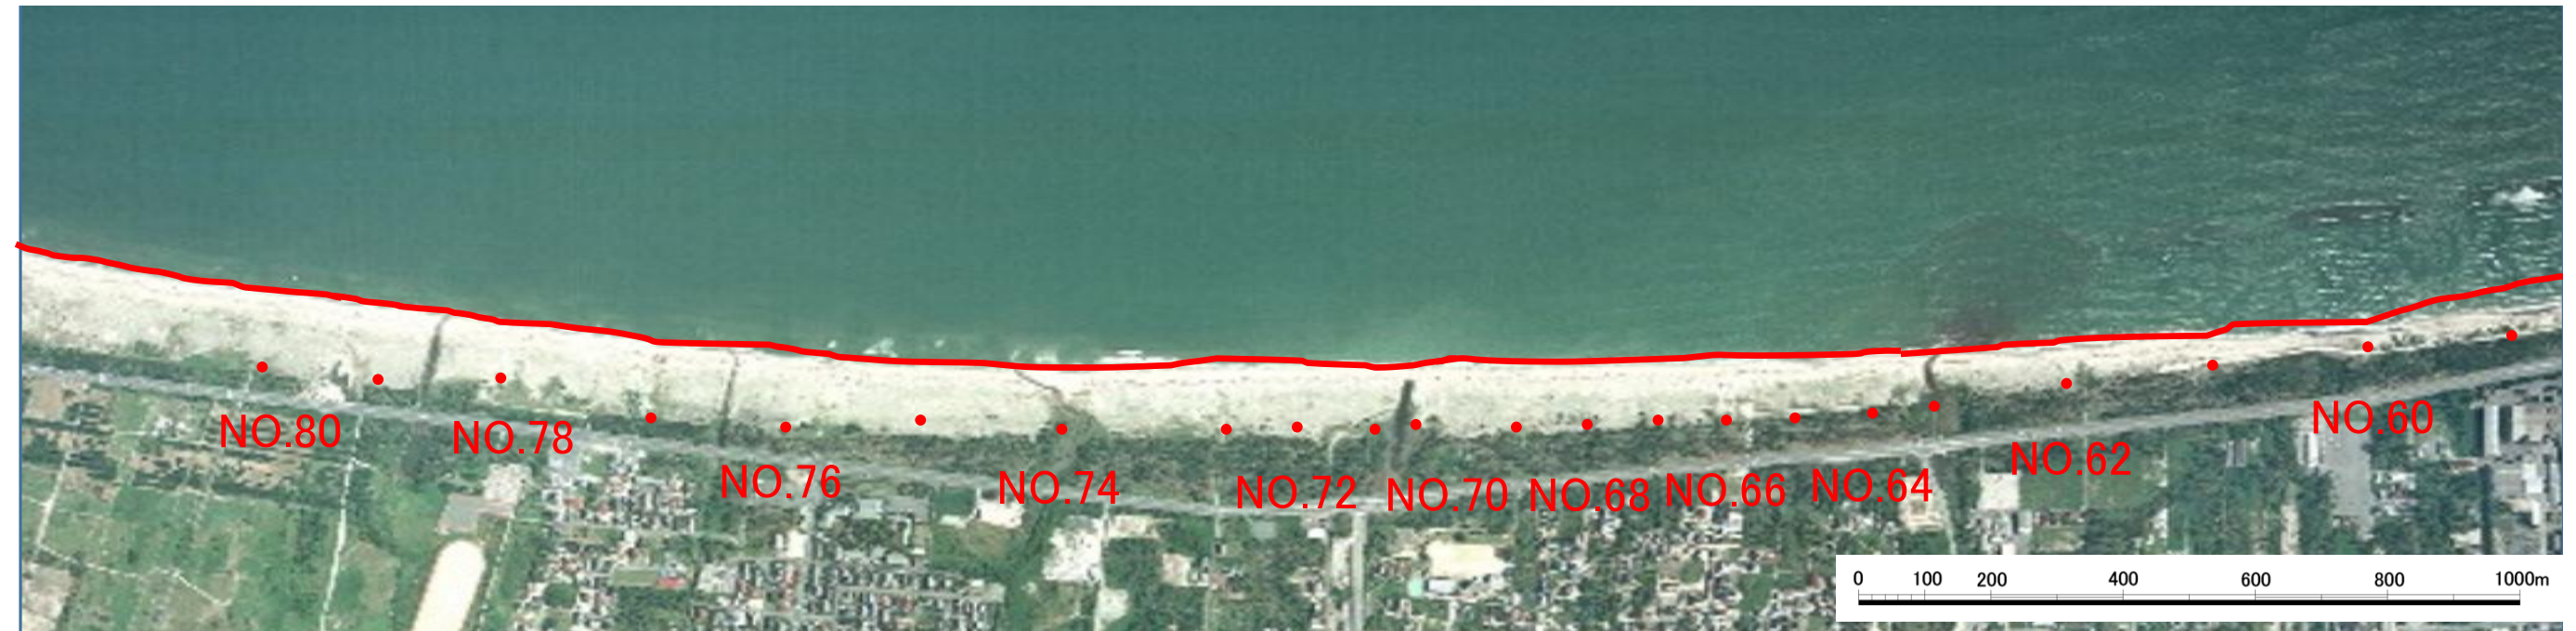
図 3.1 航空写真による汀線比較（平成 21 年⇒平成 25 年）(1)

今回、最新の航空写真（平成 25 年度）データを収集したため、前回（平成 21 年度）の航空写真の汀線を読み取り、参考に航空写真図を掲載する。

— : 平成 21 年度汀線位置 (写真読取)

【境港工区】

【県管理区域】

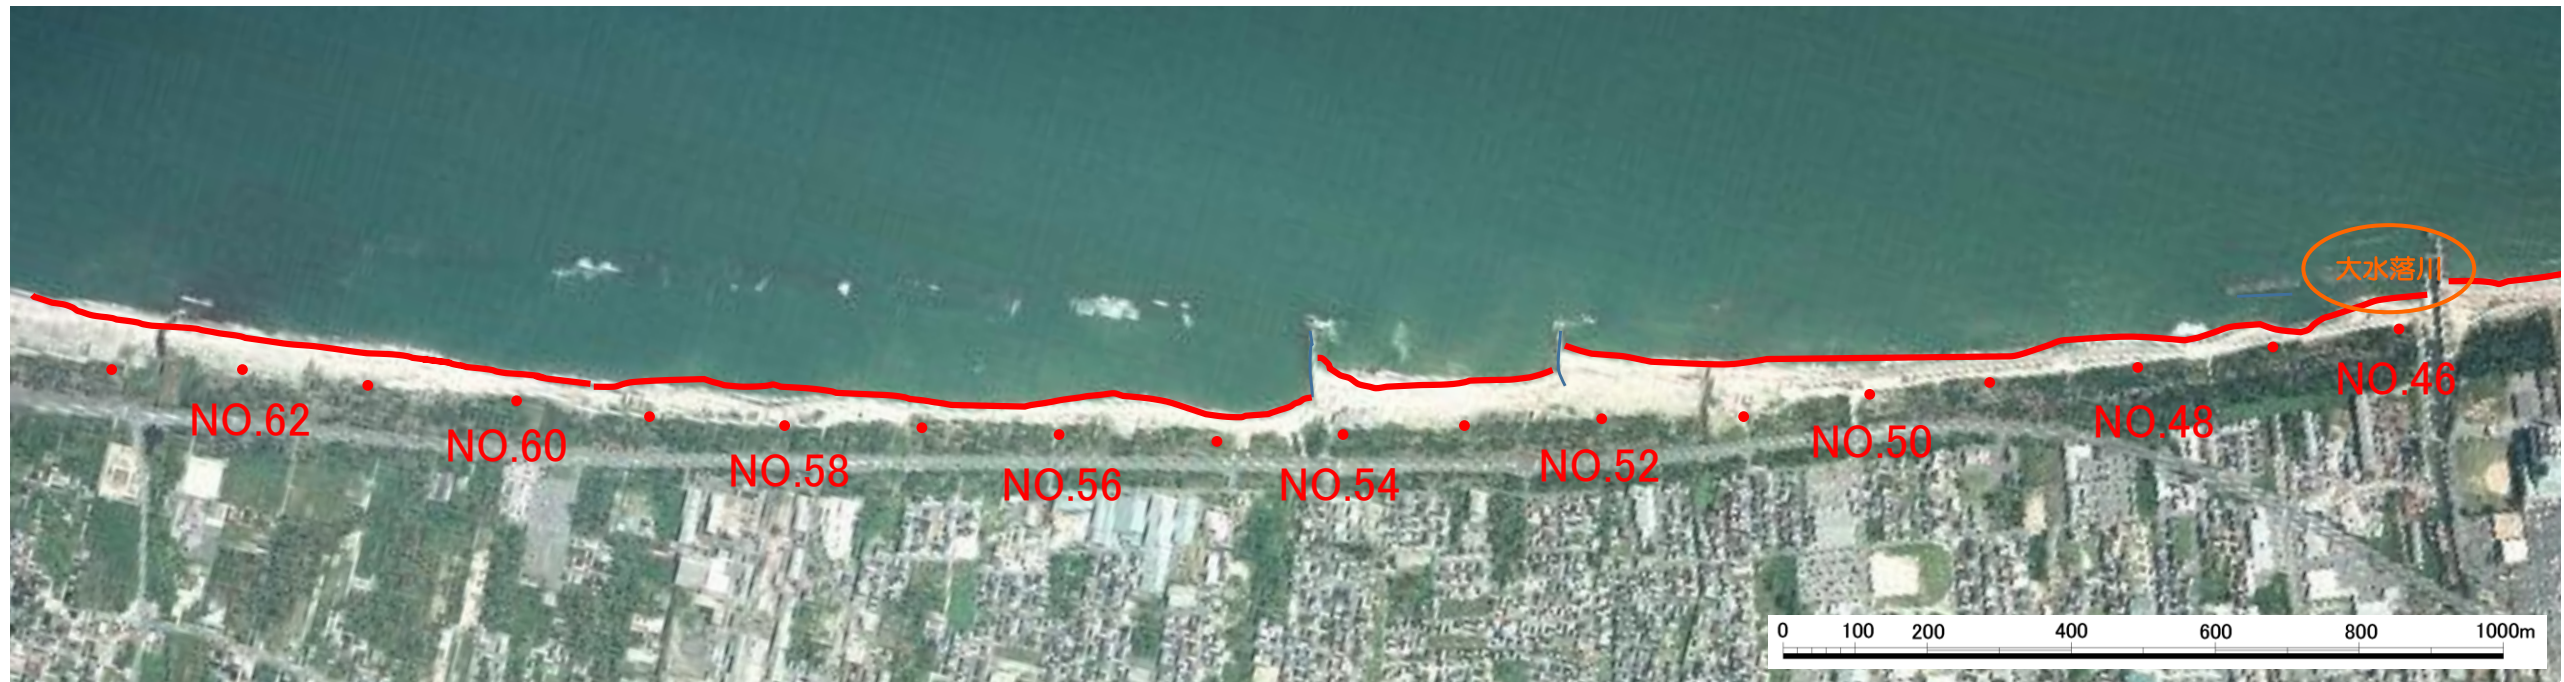
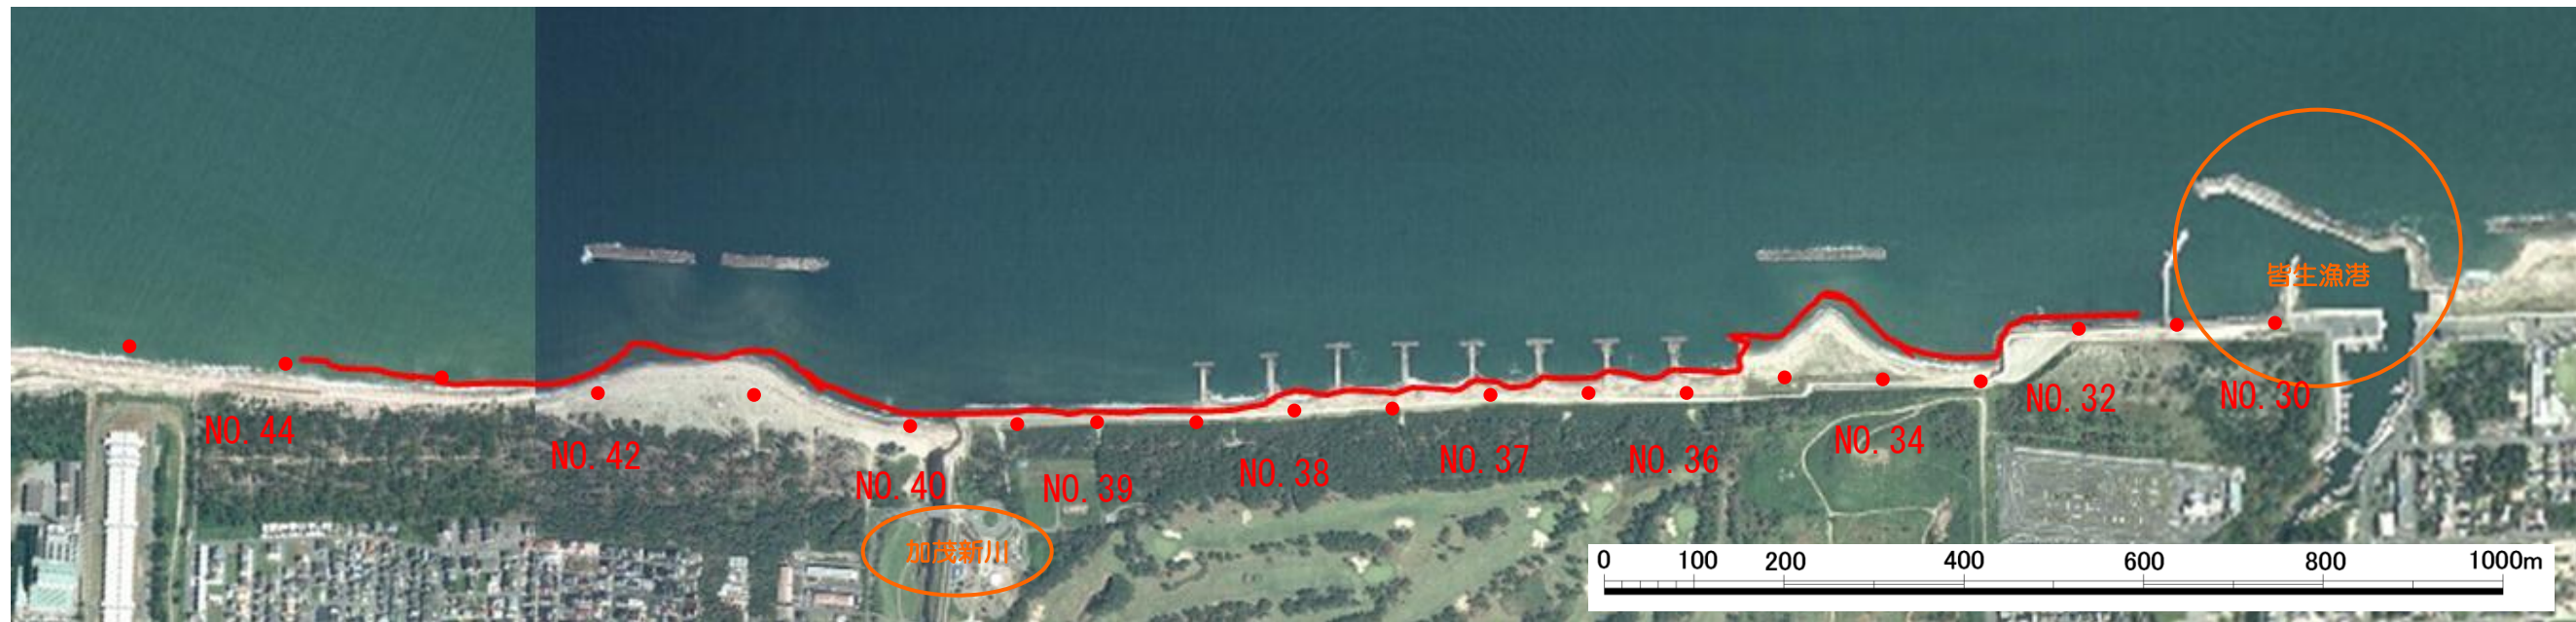
図 3.1 航空写真による汀線比較 (平成 21 年⇒平成 25 年) (2)

【富益工区・夜見工区】

— : 平成 21 年度汀線位置 (写真読取)

【両三柳第一工区・両三柳第二工区】

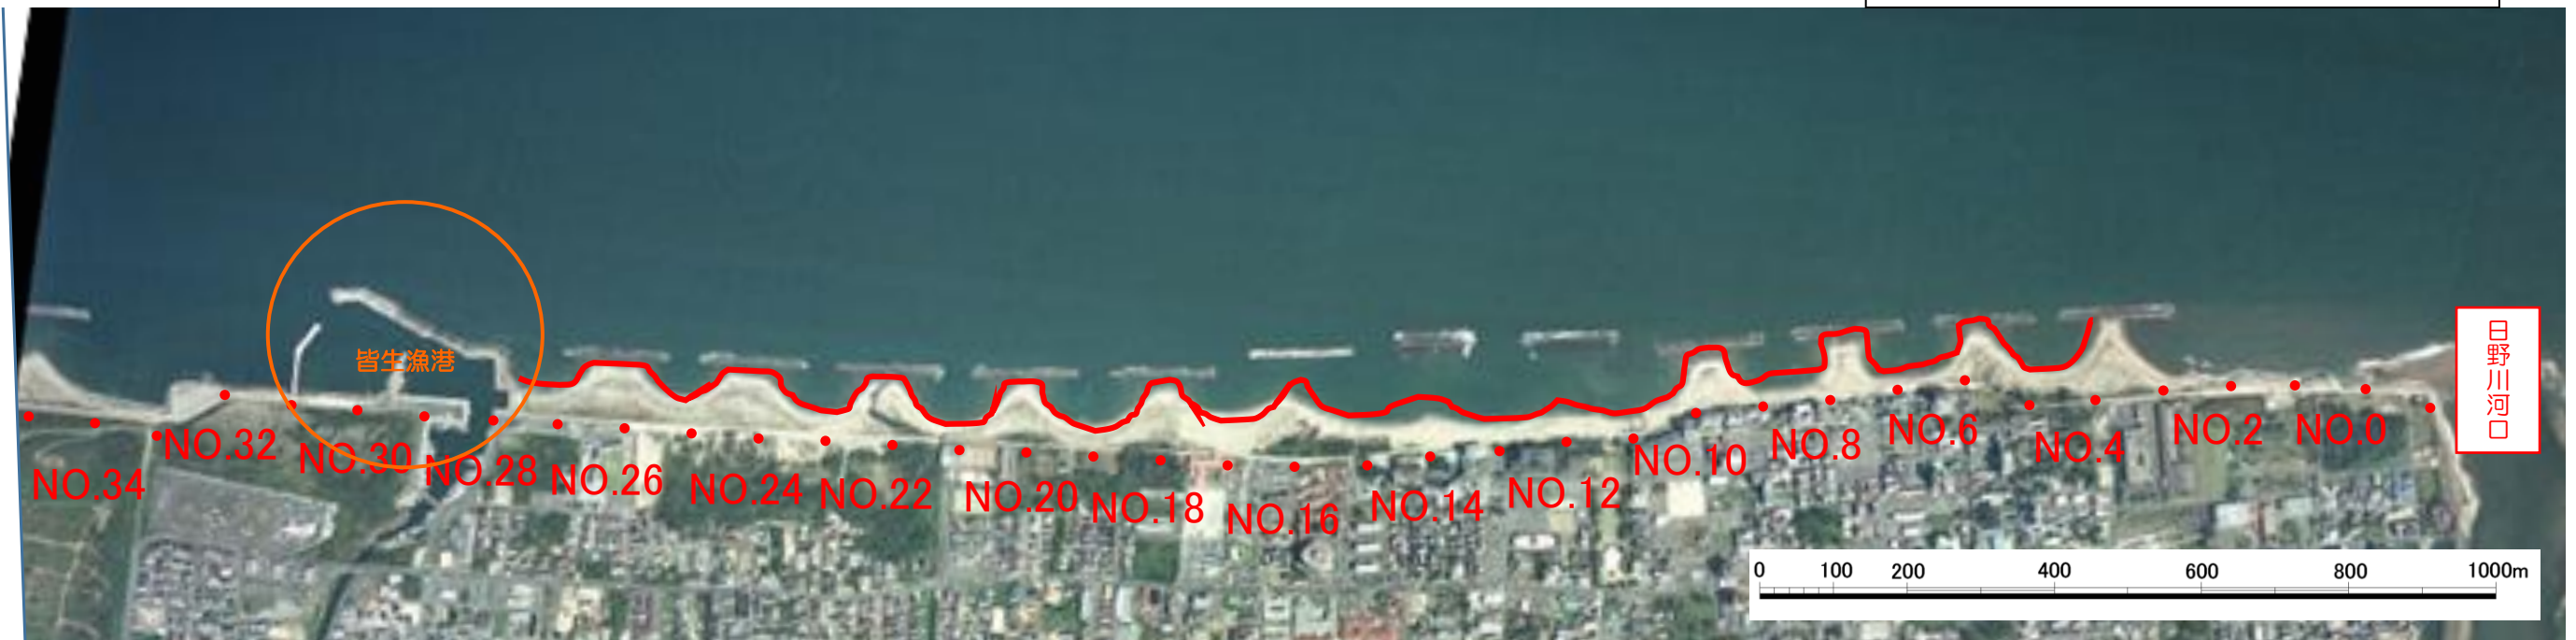
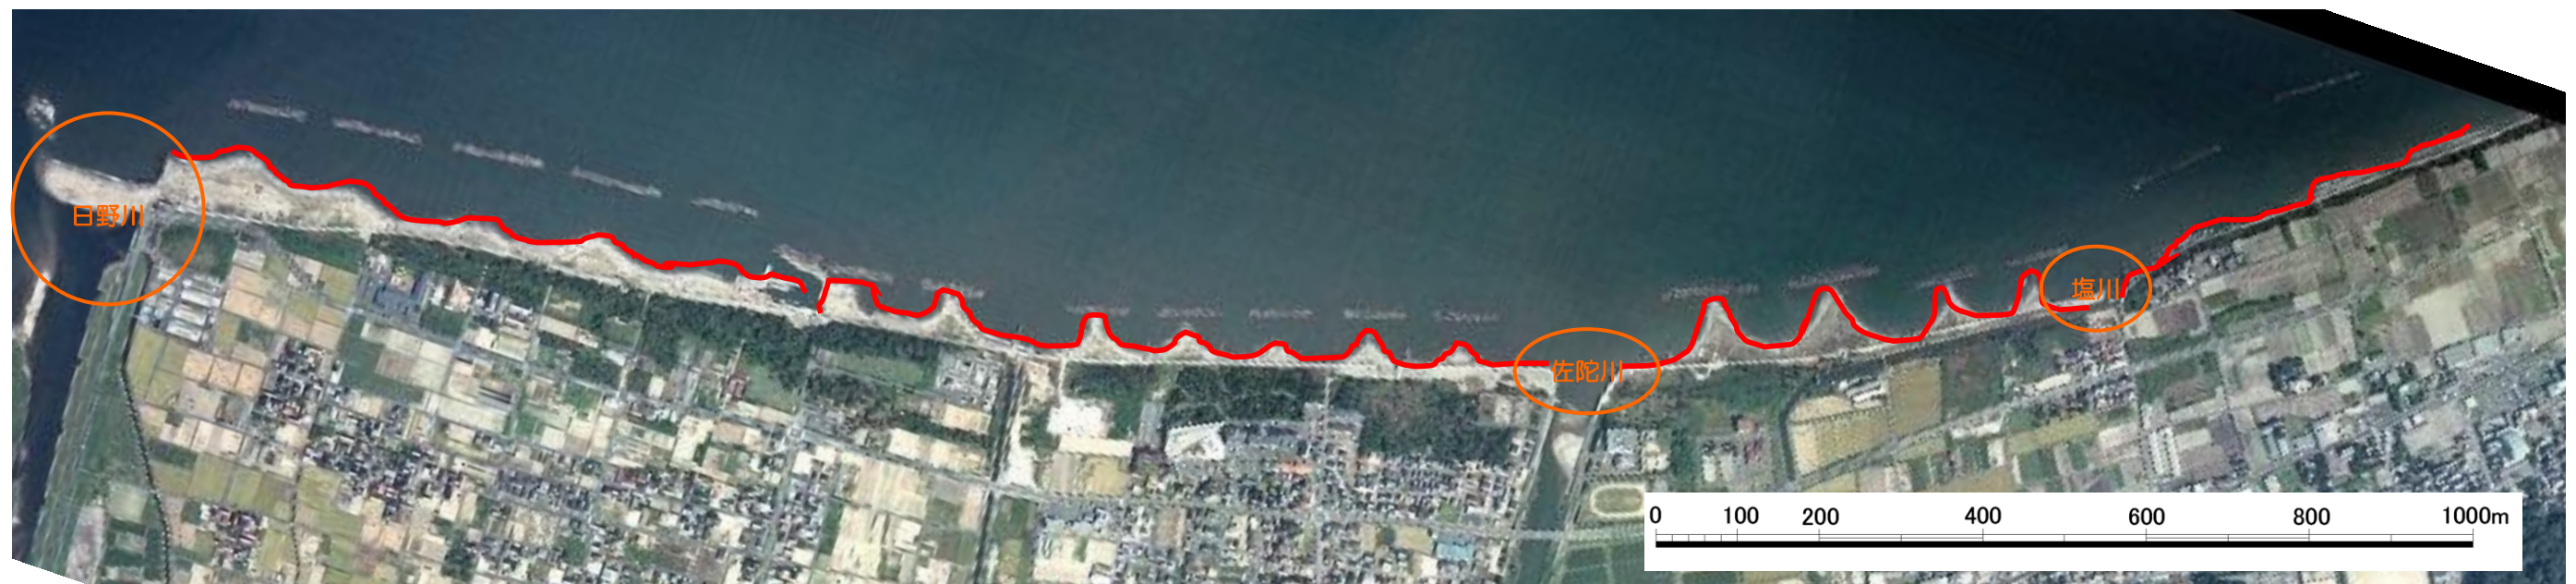
図 3.1 航空写真による汀線比較 (平成 21 年⇒平成 25 年) (3)

【皆生第一工区・皆生第二工区】

— : 平成21年度汀線位置 (写真読取)

【日吉津工区】
