# 3号上屋改修工事の概要

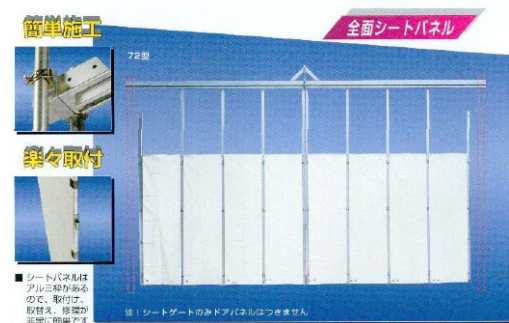
【出入口】(アルミパネルゲート)  
(風対策としてゲート下部にゴム板を設置)
