## 参4. 損傷度の評価と性能の推定にあたっての留意点

### 4.1 性能の推定にあたっての留意点

## 4.3 一般的性状・損傷の特徴等及び指標と損傷度評価の関係

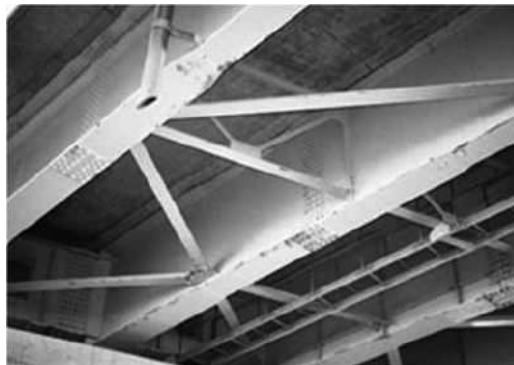
損傷度 ii

損傷の深さ (小)：著しい板厚減少は視認できない。  
 損傷の面積 (小)：面積は小さく局部的である。

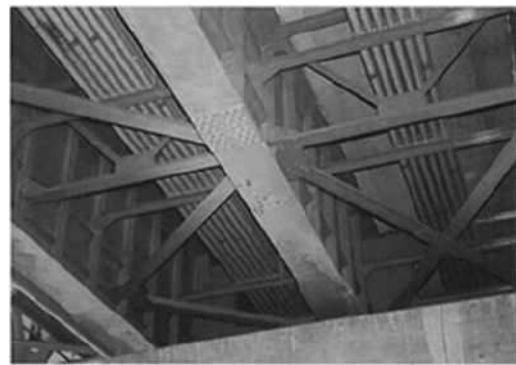
損傷の深さ (小)：著しい板厚減少は視認できない。  
 損傷の面積 (小)：面積は小さく局部的である。

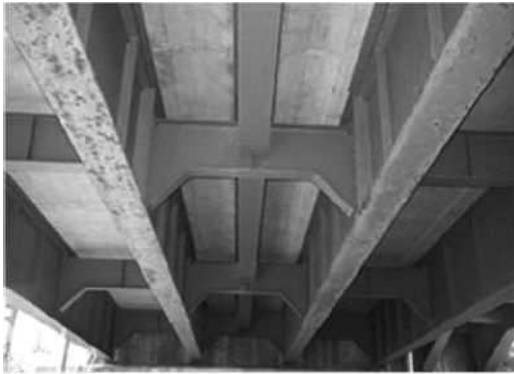
損傷度 iii

損傷の深さ (小) : 著しい板厚減少は視認できない。  
損傷の面積 (大) : 拵がりのある発錆箇所が複数ある。

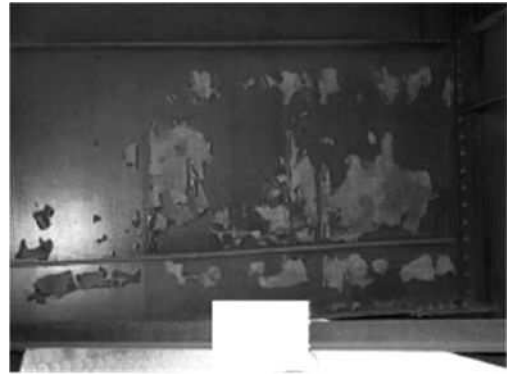
損傷の深さ (小) : 著しい板厚減少は視認できない。  
損傷の面積 (大) : 拵がりのある発錆箇所が複数ある。

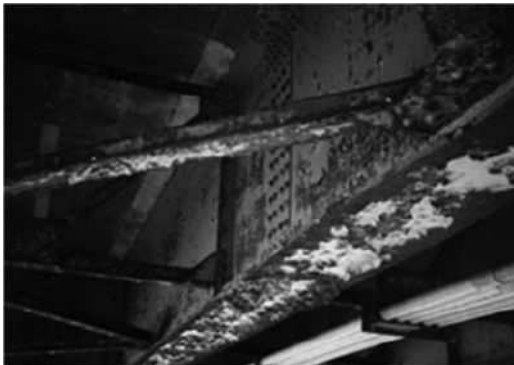
損傷度 v

損傷の深さ (大) : 著しい膨張、明らかな板厚減少。  
損傷の面積 (大) : 全体的に錆が生じている。

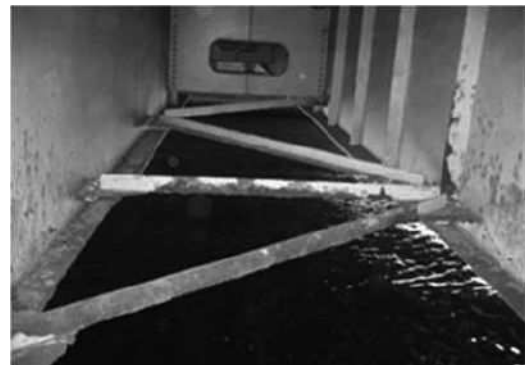
損傷の深さ (大) : 著しい膨張、明らかな板厚減少。  
損傷の面積 (大) : 全体的に錆が生じている。

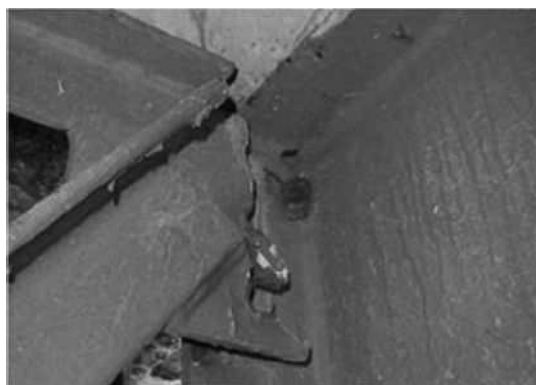
損傷度 v

対傾構が破断している。

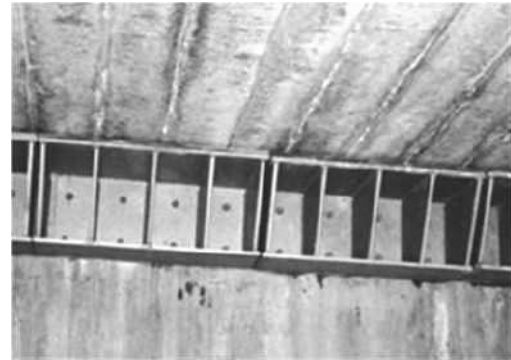
局部的に防食皮膜が劣化し、錆が発生している。

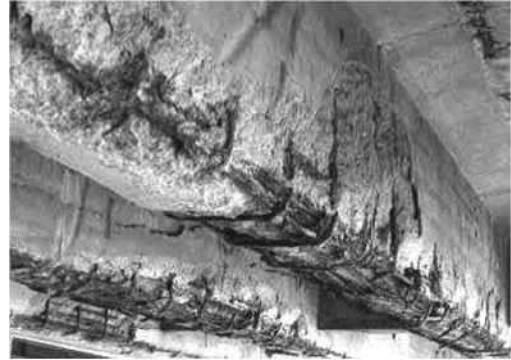
鉄筋が露出しており、著しく腐食している。

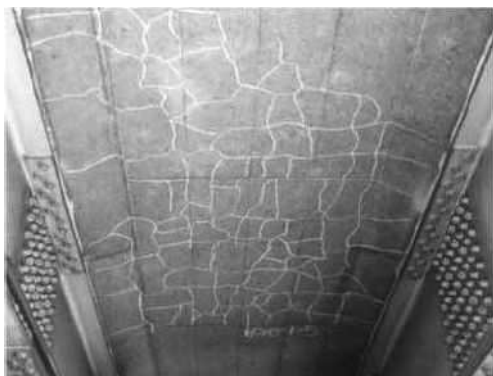
損傷度v

ひびわれ間隔が0.2m以下で格子状に発生。  
ひびわれ幅は0.2mm以上が主で連続的な角  
落ちが生じている。

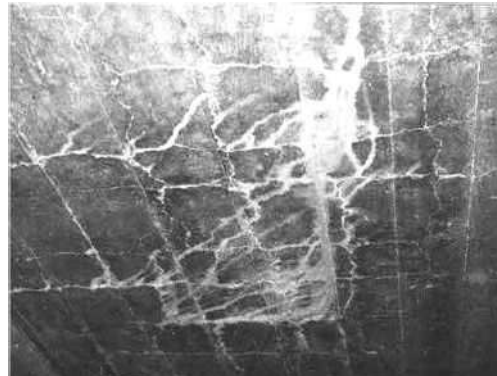
損傷度v

ひびわれ間隔が格子状に発生。  
ひびわれ幅は0.2mm以上が主である。  
部分的な角落ちが生じている。  
漏水・遊離石灰が確認できる。

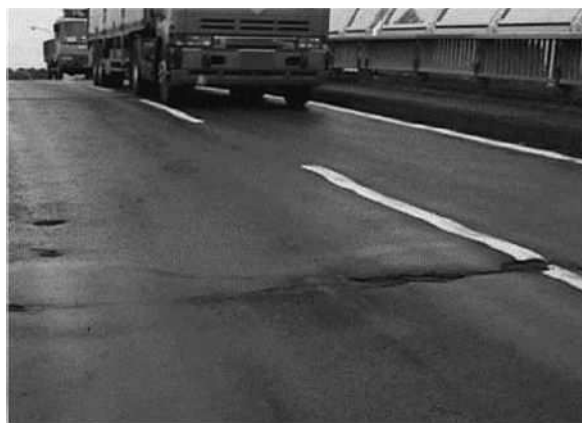
損傷度 v

20mm 以上の段差が生じている。

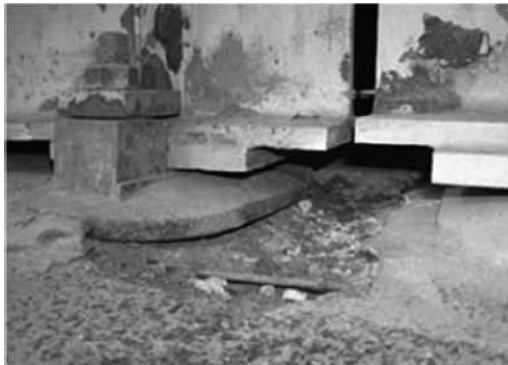
パターン 1  
荷重支持機能が損なわれている。

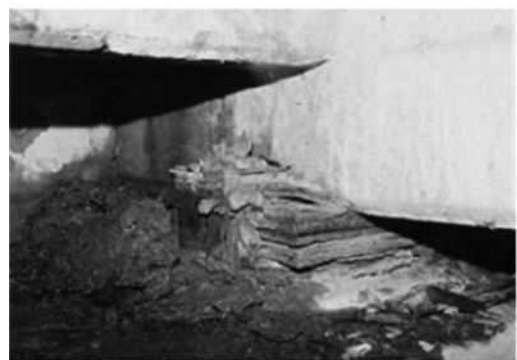
パターン 2  
著しい腐食が生じている。

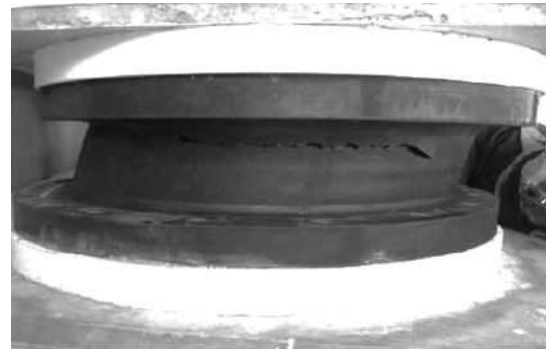
パターン 4  
ゴム支承の破損・異常な変形が生じている。

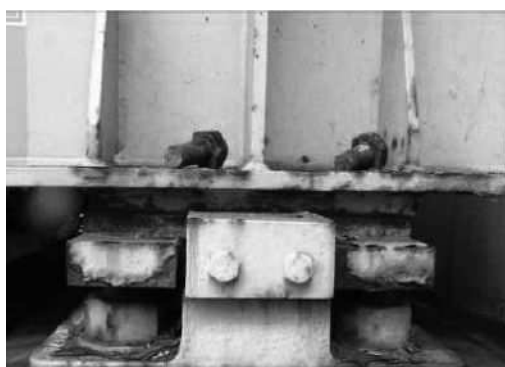
パターン 5  
アンカーボルトが破断している。

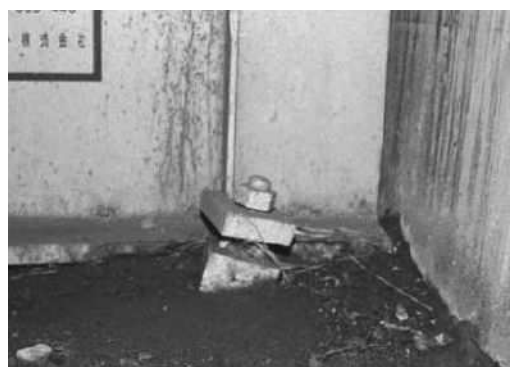
パターン 6、7  
支承の傾斜  
大量の土砂堆積

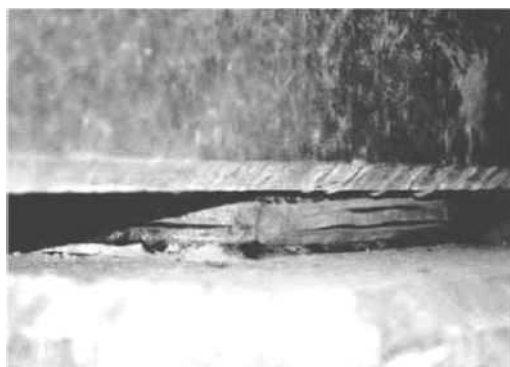
(ゴム)  
ひびわれが生じている。

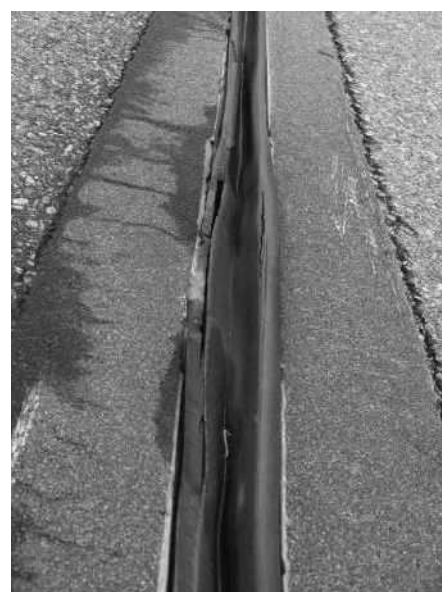
(ゴム)  
ひびわれが生じている。

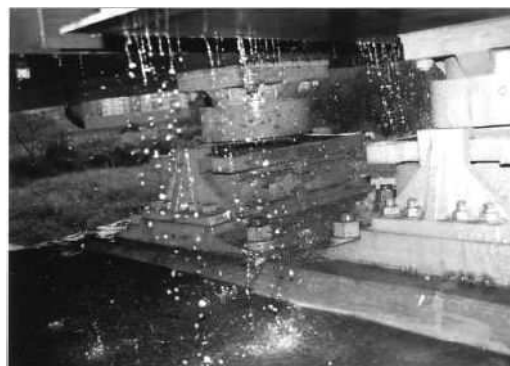
伸縮装置から漏水がある。

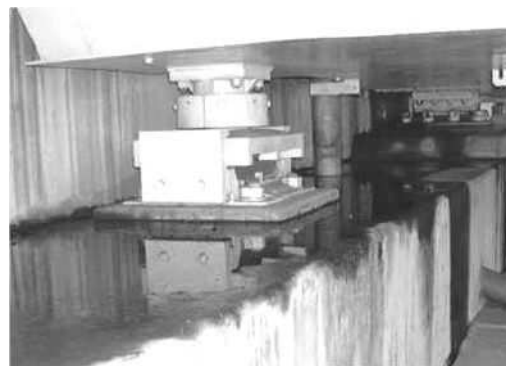
橋座に滞水がある。

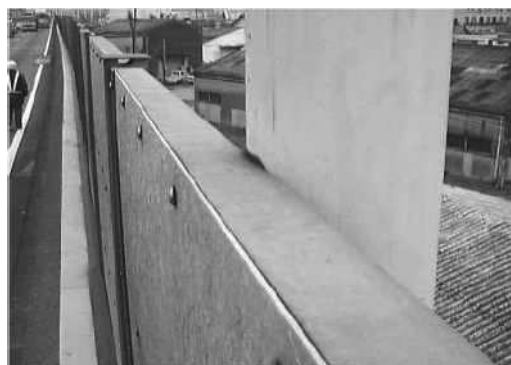
遮音壁と照明柱が干渉して異常な音が生じた例。

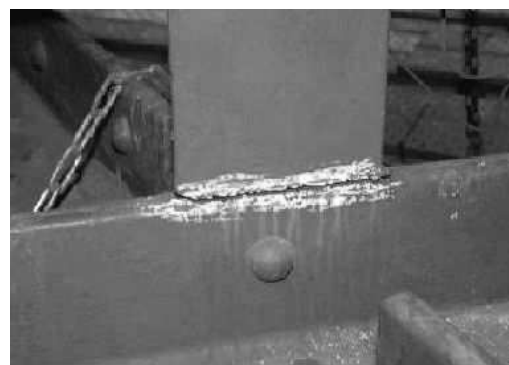
横構と吊り材との溶接合部の破断により異常な音が生じた例。

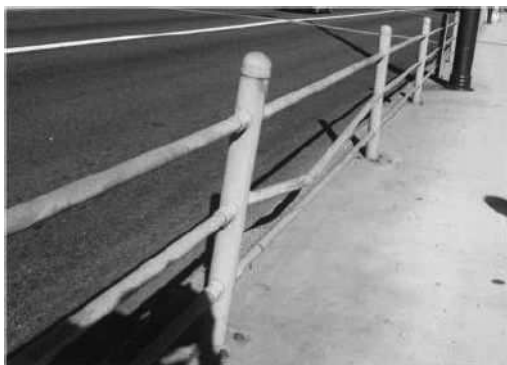
部材が局所的に変形している。

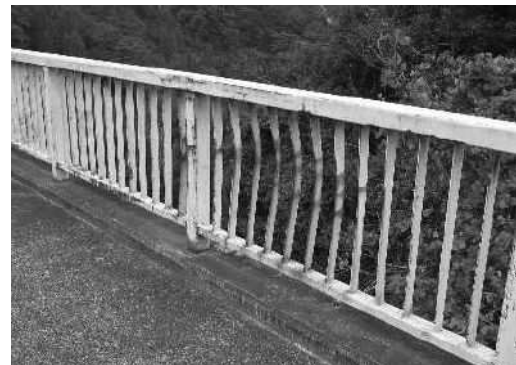
部材が局所的に変形している。

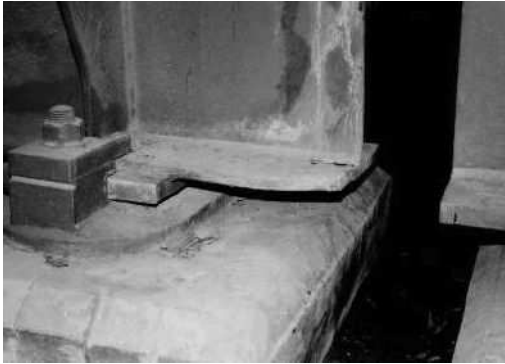
部材が局部的に著しく変形している。

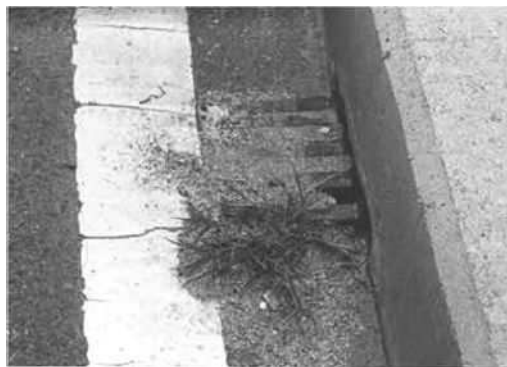
排水桝に土砂詰りが生じている。

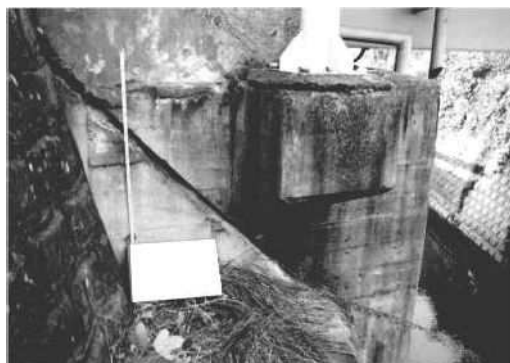
橋台が移動している。

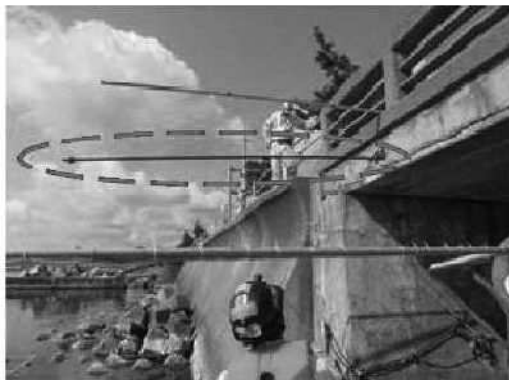
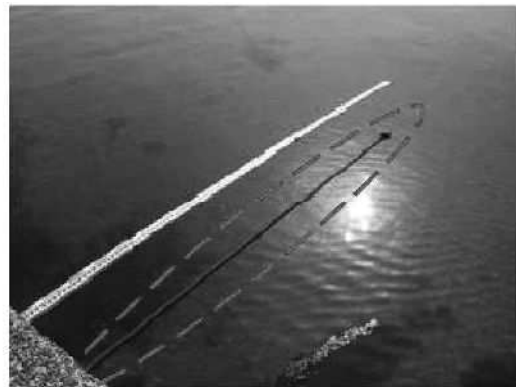
### ③ PC鋼材定着部（床版横締め部）

PC鋼材により横締めを行っている橋では、横締めPC鋼材が破断・突出し、第三者被害を与える恐れがある。

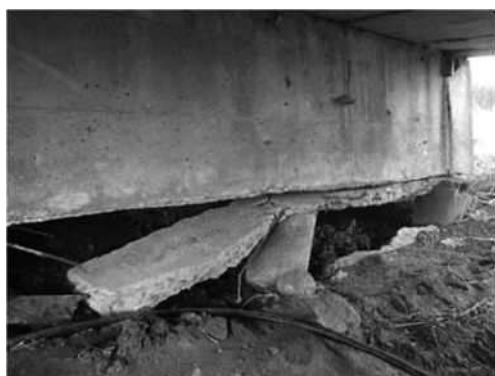
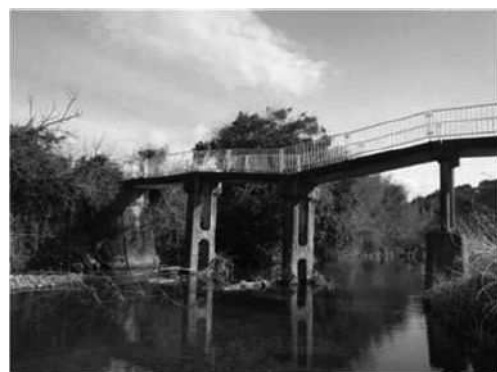
###### ② 橋脚、橋台基礎の洗掘

橋脚、橋台において洗掘により沈下や傾斜が発生し、橋全体が歪むことで不安定な状態となることがある。したがって、沈下や傾斜が生じる前に洗掘の状況を把握することが重要である。「水中部の状態把握に関する参考資料（平成 31 年 2 月国土交通 省道路局国道・技術課）」も参考にすること。

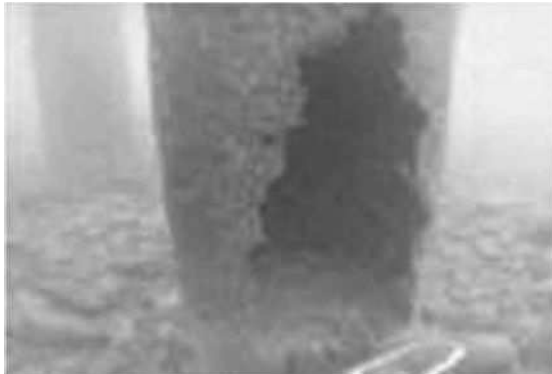
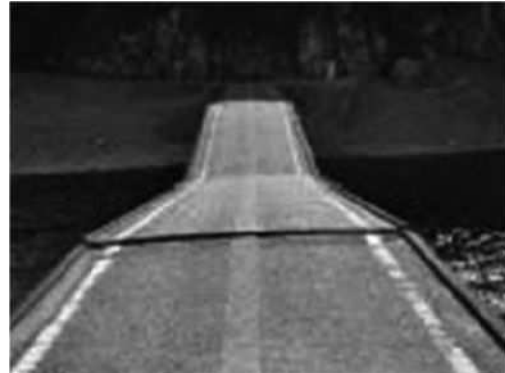
### ③ パイルベント橋脚の腐食や座屈、ひびわれ

- ・ 3.4.1(2)①ホ) に注意するとおり、没水部や飛沫部において、鋼製のパイルベント橋脚に著しく腐食が生じる場合がある。
- ・ また、コンクリートパイルベント橋脚においても、ひびわれ等により耐荷力が著しく低下したと判断された例が見られているので注意を要する。
- ・ 洗掘の影響や地震の影響を受けやすいとされている。
- ・ 「水中部の状態把握に関する参考資料」（平成 31 年 2 月国土交通省道路局国道・技術課）も参考にすること。」
