鳥取市長谷地内におけるP C B 流出事案について

平成22年4月21日
循環型社会推進課
水・大気環境課

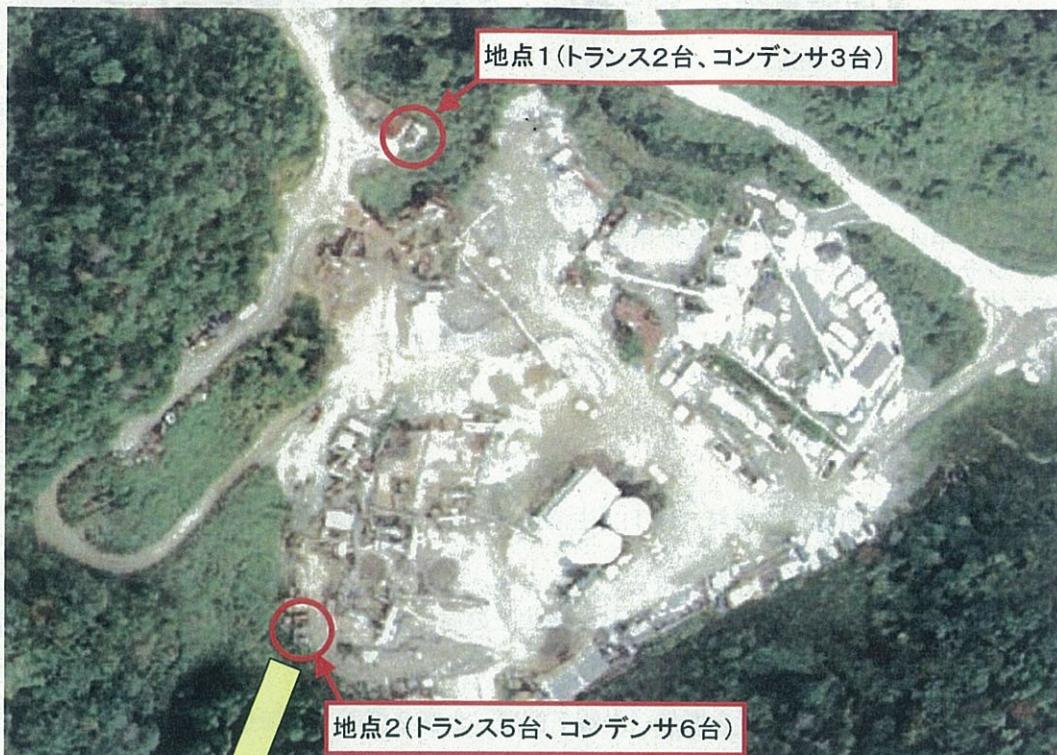
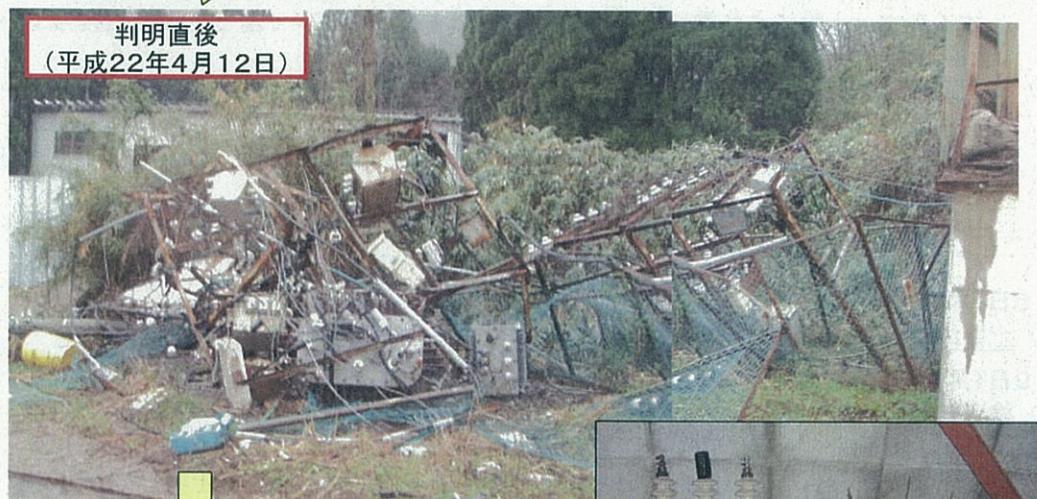
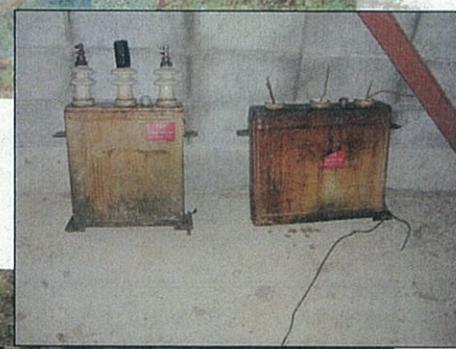
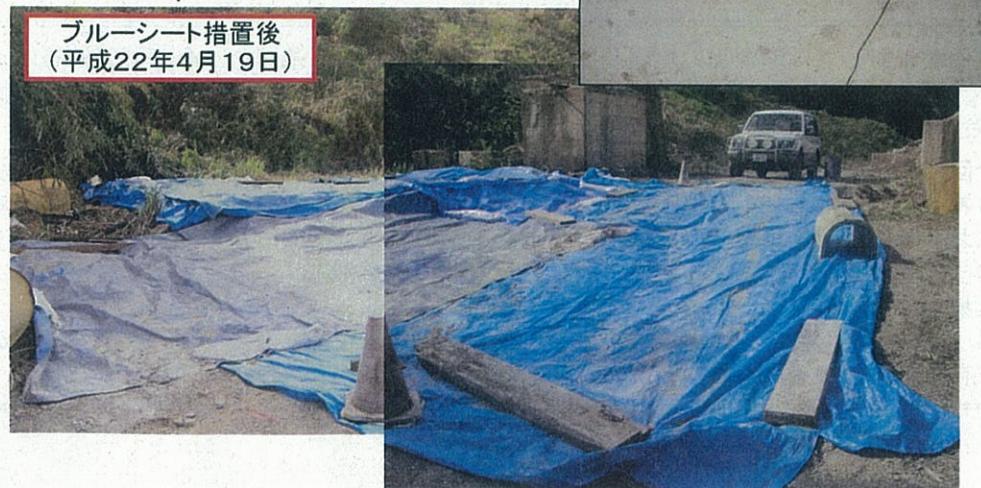
【参考】現地の状況

平成22年4月12日(月)、鳥取県東部総合事務所に「鳥取市長谷の旧採石場地内で、トランス、コンデンサ等が放置されている」との通報があり、現地調査等を行ったところ碎石プラント設備の解体に伴ってトランス、コンデンサ等が放置されていた。このうち高濃度のP C Bが入っているコンデンサが2台確認され、うち1台からP C Bの流出が判明した。

- 東部総合事務所生活環境局(以下「生活環境局」)に通報あり
- 生活環境局が現地調査
 - ・解体作業から排出されたと思われる16台のトランス、コンデンサが放置。
 - ・そのうち、コンデンサ2台が電気事業法上の届出で高濃度のP C B入りであることを確認。
 - ・場内の水溜りに油膜(P C Bとの関連はこの時点では不明)の存在を確認。
 - ・シート掛けにより拡散防止措置を実施。
 - ・水、土壤を採取し分析を開始(水質7箇所、土壤2箇所:県衛生環境研究所と鳥取市が検査)。

- 県関係部局が合同で現地調査を行い、拡散防止を実施
 - ・全てのトランス、コンデンサ(16台)を探石場内の建屋内に移動。
 - ・オイルマット等により漏出した油を回収し、ブルーシートで覆って表面に残っている油分の流出防止措置を実施。
- 検査結果の公表
 - ・水質検査(7箇所)
→採石場内ため池から河川、鳥取市叶の水源地まで、全ての地点でP C Bは未検出
 - ・土壤検査(2箇所)
→コンデンサ等が放置されていた1箇所からP C Bを検出。残り1箇所はこの時点で不明。

- (1) 関係者に対して「廃棄物の処理及び清掃に関する法律」に基づき、今回の経緯等について書面で報告を求め、P C B廃棄物の適正処理及び汚染土壤の撤去等を指導する予定。(従わない場合は同法に基づく改善命令を行う)
- (2) 今回のP C B廃棄物については、電気事業法に基づく使用廃止報告はなされていたが、P C B特別措置法に基づく保管状況の届出が必要な状態となっていたかどうかは不明であり、県において保管状況等の指導が出来なかった。このため、同様の状態の機器を把握するため、中国四国産業保安監督部のP C B含有電気機器の廃止報告リストを入手し、緊急的に該当事業場へ立入指導を行う。
- (3) 県土整備部において、休廃止した採石場において変電設備を備えているプラント等がそのまま存置されている箇所がないか、現在調査中。
