# 岩美道路だより

令和3年2月号(第24号)

鳥取県土整備事務所 山陰道・岩美道路推進室

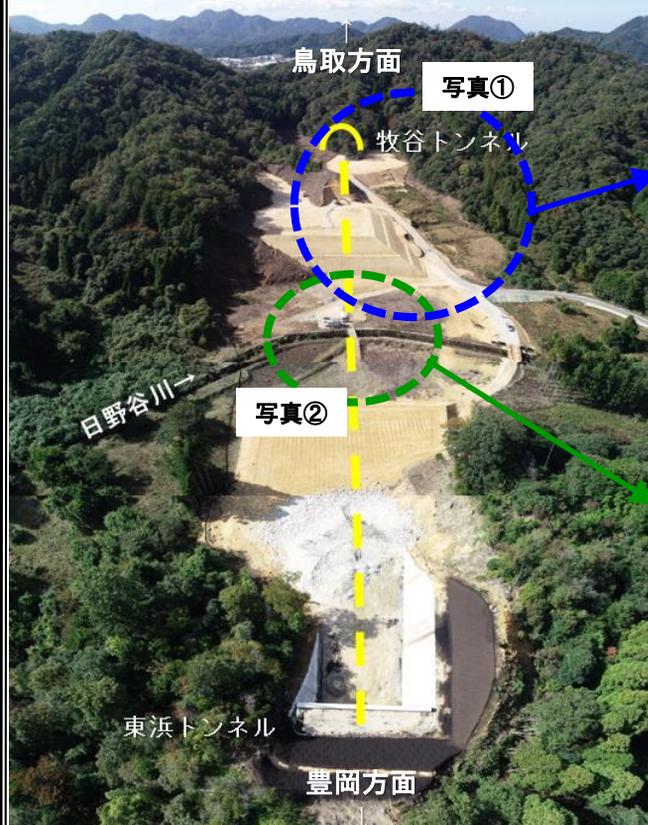
写真①

大雪の影響もあり、牧谷トンネルの掘削着手が少し遅れていますが、トンネルの掘削準備のため工事用道路や施工ヤードの整備が進んでいます(写真①)。

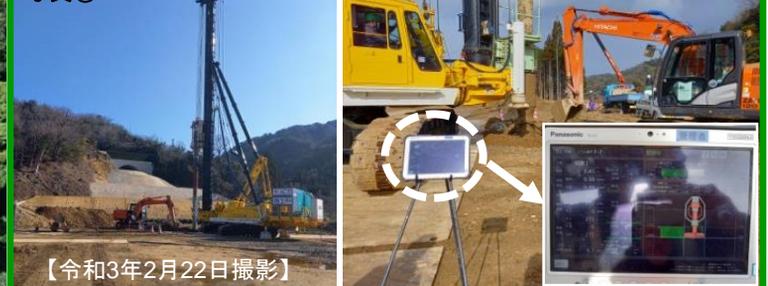
写真②

また、写真②のように、日野谷川を跨ぐアーチカルバートをしっかり支える地盤に改良する工事も進んでいます。この地盤改良工事では、ICT技術等を用いて改良位置や深さ等をモニターで座標管理しています。

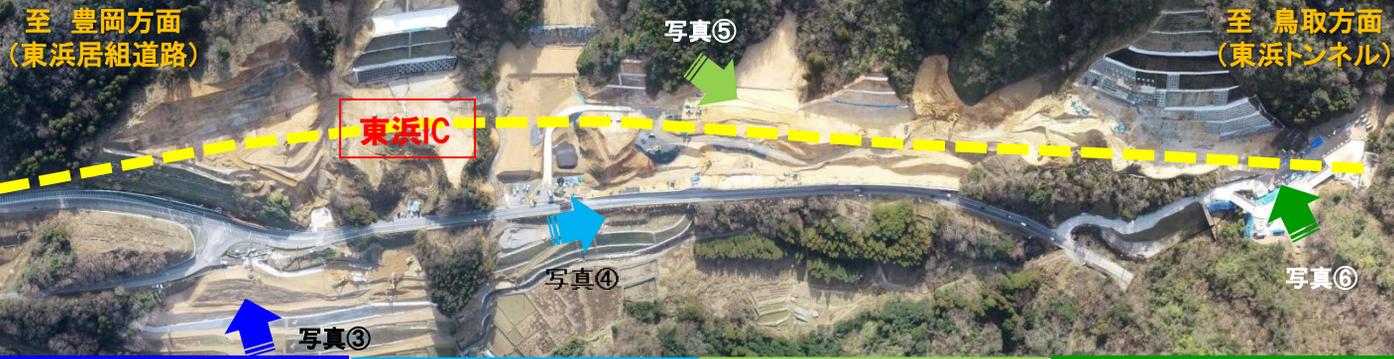
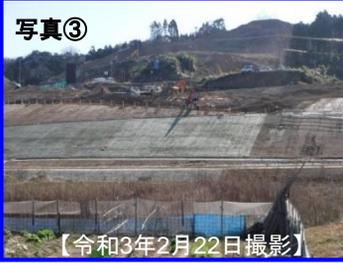
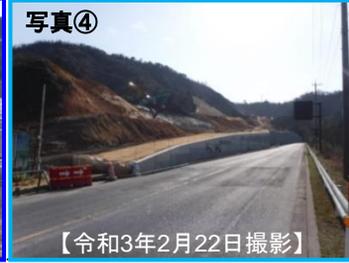
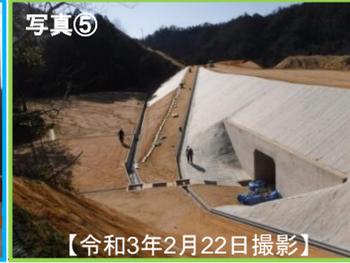
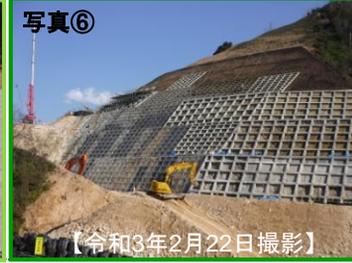
【令和3年1月28日撮影ドローン写真】

東浜居組道路起点付近では、国道178号への腹付け盛土が概ね完成に近づきました（写真③）。さらに、岩美道路の盛土を支える国道178号沿いの垂直な補強土壁も完成形となりました（写真④）。また、山切工事や盛土工事でできた大きな斜面を安定させるため、色々な法面工事が進んでいます。写真③、⑤のように盛土法面では、植生シートを張り大雨による侵食を防ぐようにしています。そして、山切工事のできた大きな斜面は、コンクリートの枠で抑えたり、グラウンドアンカー工などにより、斜面が崩壊しないようにしっかりと安定させる工事を行っています（写真⑥）。

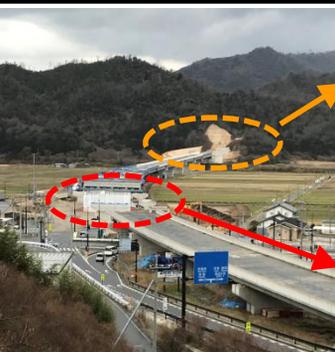
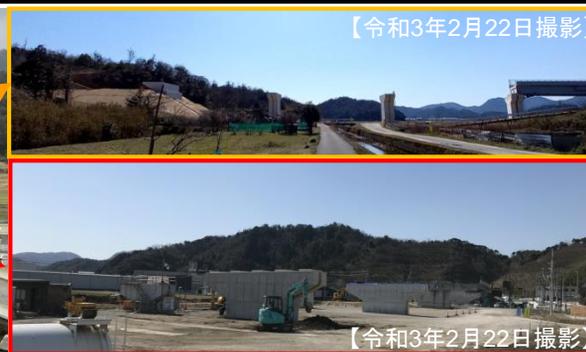
浦富東工区では、浦富高架橋を支える橋脚工事がほぼ完了し、完成したキレイな橋脚が姿を現しました！また、東側では牧谷トンネルにつながる山切及び盛土工事も進んでいます！
