鳥取県内の地下水位モニタリング 結果レポート

(R03 年度整理結果)

鳥取県持続可能な地下水利用協議会

令和5年3月

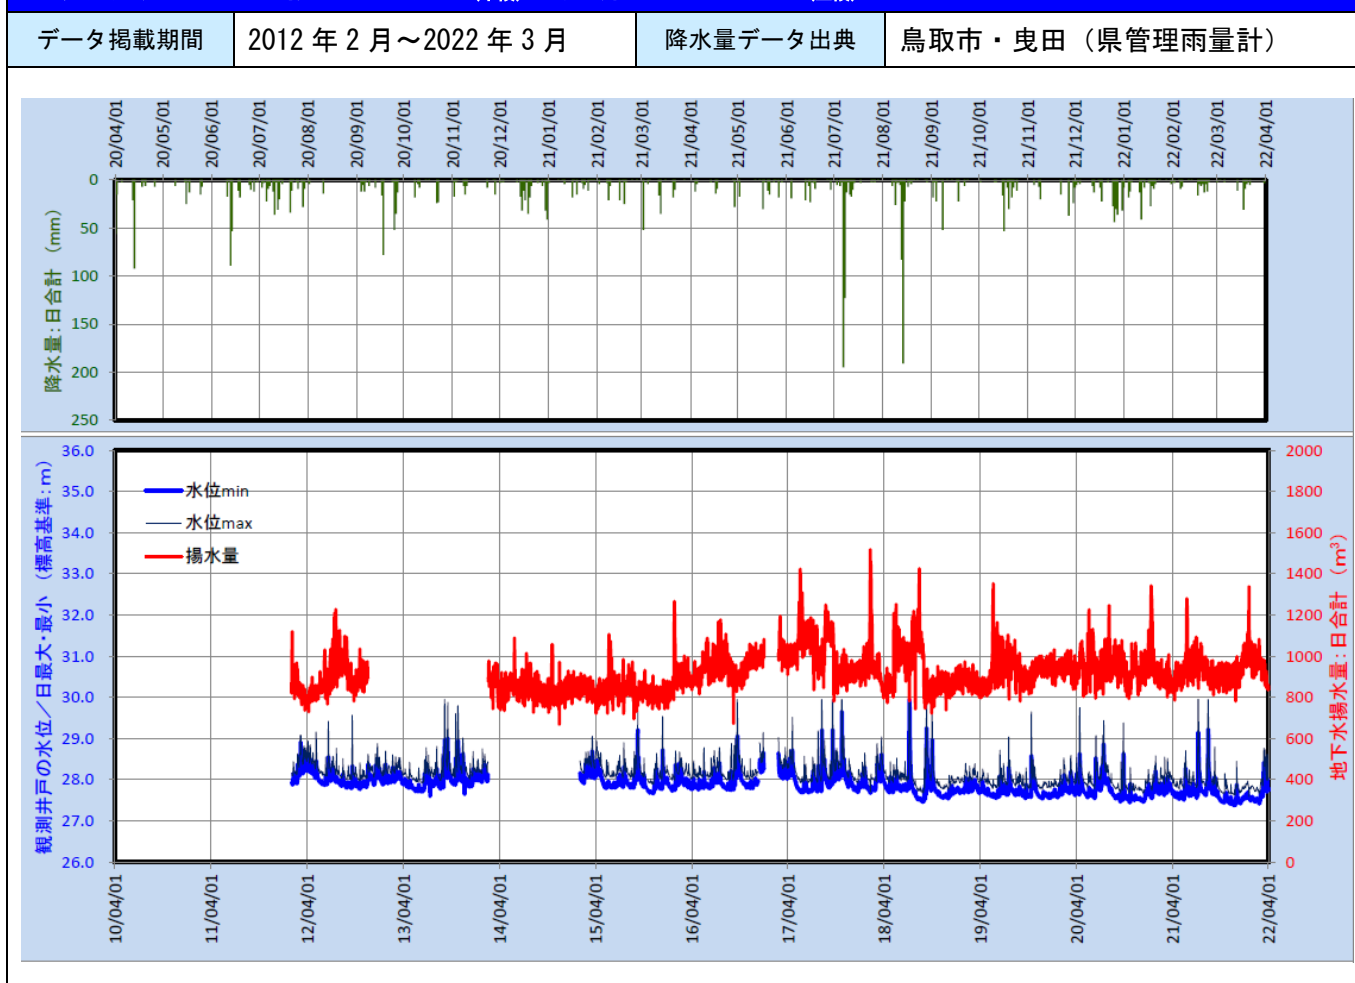
■観測井戸の水位・揚水量グラフ (下段) と近隣降水量グラフ (上段)

<p>印：およその井戸の位置</p>
場所	鳥取市河原町曳田	
井戸の管理者	鳥取市	
井戸の用途	水道水源用・水位観測用・ほか	
浅井戸・深井戸の別	浅・深・不明	
井戸の深度／ 井戸所在地の標高 (T.P)	深度： 7.2 m / 井戸標高： 33.70 m	
水位の表示方法	標高基準水位・センサー基準水位	
ストレータ位置	標高： 28.70 m	
周辺での地下水利用	少・やや少・やや多・多・不明	
揚水設備の有無	無・有	
顕著な水位変動の有無	無・有 (上昇・下降) やや下降	
コメント (水位変動の原因など)	地下水位 (日最大・最小) は、2017 年以降やや下降の傾向が見られる。 2012 年～2014 年にかけての揚水量データの欠測及び 2014 年～2015 年にかけての水位データの欠測は、データ回収ができなかったことによる。

井戸番号	井戸名称	水位変動	概要	ページ
101	鳥取市・曳田	有 (やや下降)	地下水位（日最大・最小）は、2017年以降やや下降の傾向が見られる。 2012年～2014年にかけての揚水量データの欠測及び2014年～2015年にかけての水位データの欠測は、データ回収ができなかったことによる。	9
102	鳥取市・御熊	無	揚水量は少なく同程度に推移している。日最大水位は概ね横ばいであり、日最小水位は近年やや上昇傾向が見られる。2016年10月を境に日最小水位が1m程度上昇しているが、原因は不明である。また、2017年度などに見られる一時的な水位上昇は、一時的な揚水停止の影響によるものと考えられる。	10
103	岩美町・池谷	無	地下水位（日最大・最小）は概ね横ばいの傾向が見られる。2015年1月～4月にかけての欠測はシステム変更によるもの。ただし、水位計は交換していない。	11
104	倉吉市・円谷	無	水位は約2mの幅で日変動しており、揚水の影響を受けていると考えられる。日変動幅は大きいですが、水位は安定している。	12
105	湯梨浜町・田後	無	日最大水位は変動が見られるが概ね横ばいであると考えられる。日最小水位は、2016年10月の鳥取県中部地震で一時上昇したが、2019年には元の水位まで戻っている。	13
106	湯梨浜町・石脇	無	日最大水位はほぼ安定している。日最小水位は2019年1月頃まで下降傾向であったが、2019年2月を境に上昇し、その後は安定している（井戸の取水を停止した影響）。	14
107	北栄町・妻波_3	無	水位（最大・最小）は2012年4月以降安定していたが、2017年10月頃を境に下降傾向となった。水位計に錆が生じていたため2019年9月に水位計を交換し、それ以降水位は安定している。揚水量はほぼ一定。	15

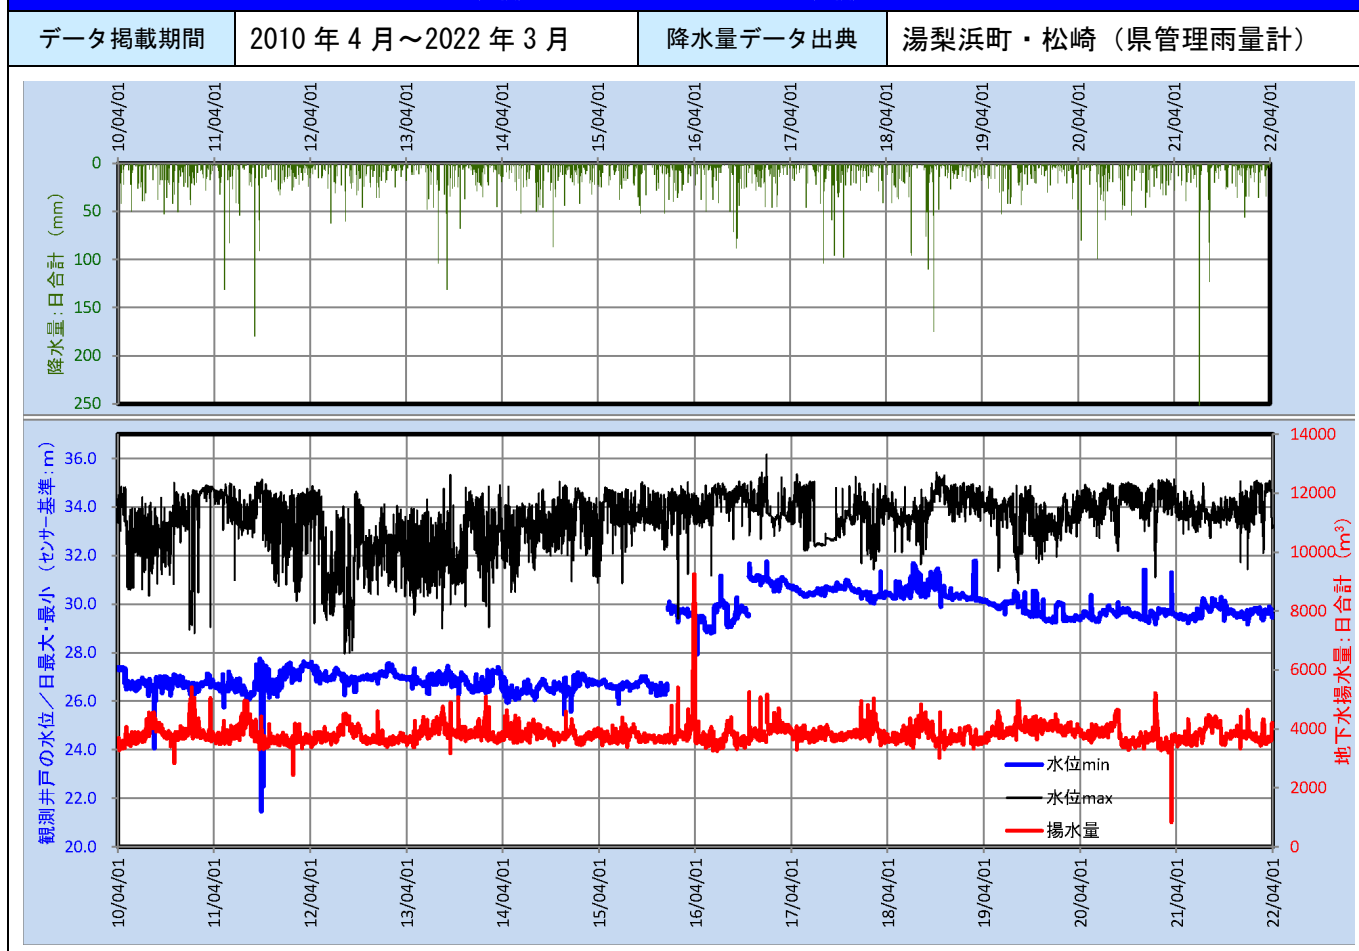
■観測井戸の水位・揚水量グラフ (下段) と近隣降水量グラフ (上段)

<p>○印：およその井戸の位置</p>
場所	東伯郡湯梨浜町田後	
井戸の管理者	湯梨浜町	
井戸の用途	水道水源用・水位観測用・ほか	
浅井戸・深井戸の別	浅・深・不明	
井戸の深度／ 井戸所在地の標高 (T.P)	深度：－ m / 井戸標高：3.00 m	
水位の表示方法	標高基準水位・センサー基準水位	
ストレーナ位置	標高：－ m	
周辺での地下水利用	少・やや少・やや多・多・不明	
揚水設備の有無	無・有	
顕著な水位変動の有無	無・有 (上昇・下降)	
コメント (水位変動の原因など)	<p>日最大水位は変動が見られるが概ね横ばいであると考えられる。 日最小水位は、2016年10月の鳥取県中部地震で一時上昇したが、2019年には元の水位まで戻っている。 ※揚水量は近隣10井戸の合計揚水量を表す。</p>

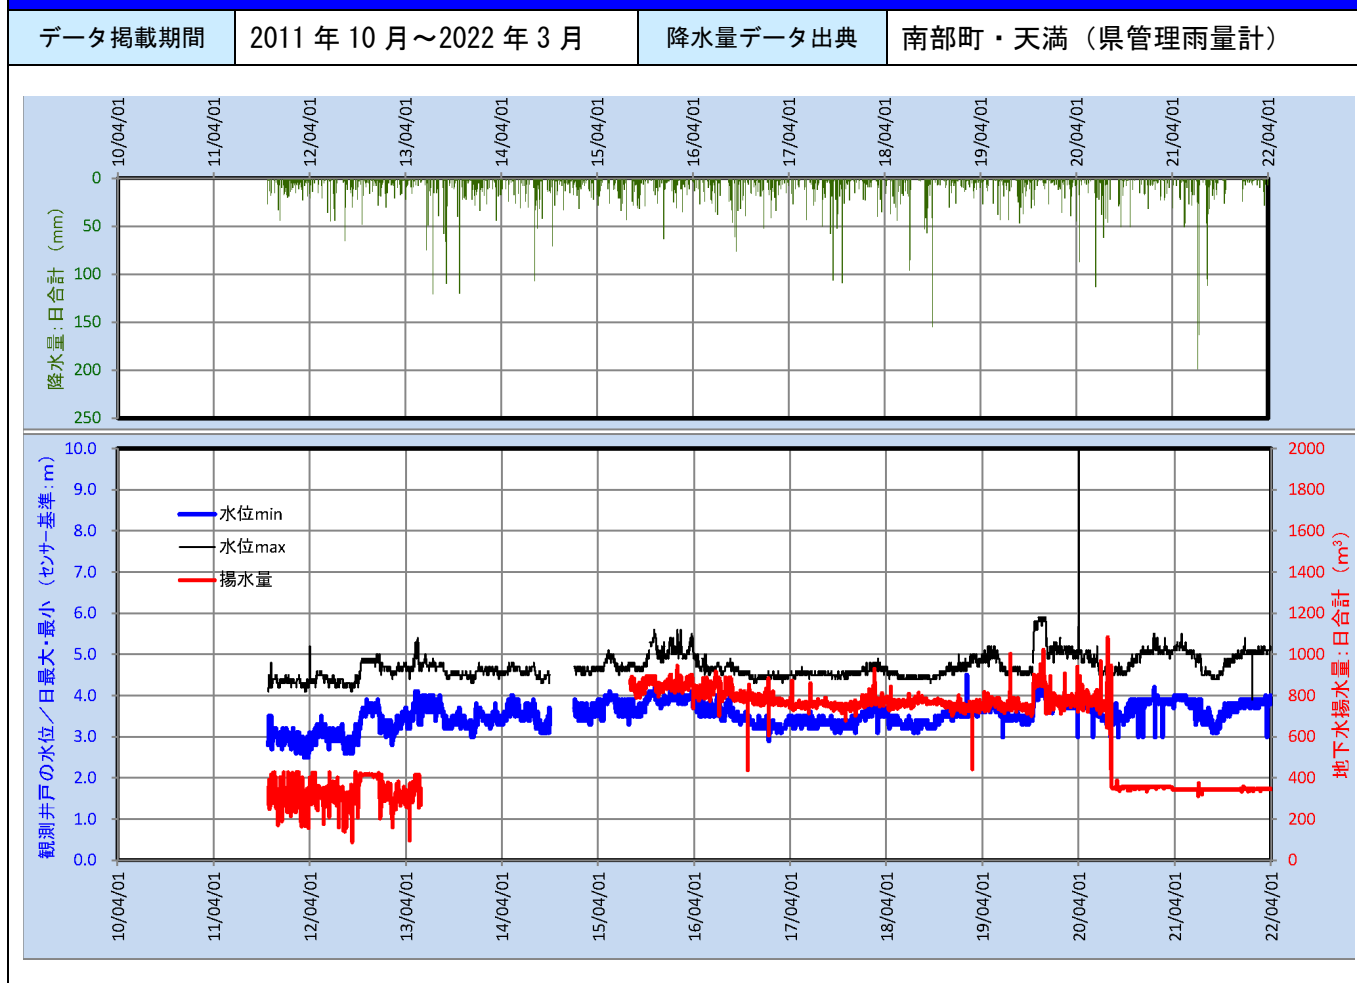
■観測井戸の水位・揚水量グラフ (下段) と近隣降水量グラフ (上段)

<p>○印：およその井戸の位置</p>
場所	西伯郡南部町諸木	
井戸の管理者	南部町	
井戸の用途	水道水源用・水位観測用・ほか	
浅井戸・深井戸の別	浅・深・不明	
井戸の深度／ 井戸所在地の標高 (T.P)	深度： 40.0 m / 井戸標高： 31.00 m	
水位の表示方法	標高基準水位・センサー基準水位	
ストレータ位置	標高： 1.0 m	
周辺での地下水利用	少・やや少・やや多・多・不明	
揚水設備の有無	無・有	
顕著な水位変動の有無	無・有 (上昇・下降)	
コメント (水位変動の原因など)	地下水位 (日最大・最小) は概ね横ばいの傾向が見られる。 なお、2019年の11～12月にかけて、揚水量の増大に伴う最大・最小水位の一時的な上昇が見られた。

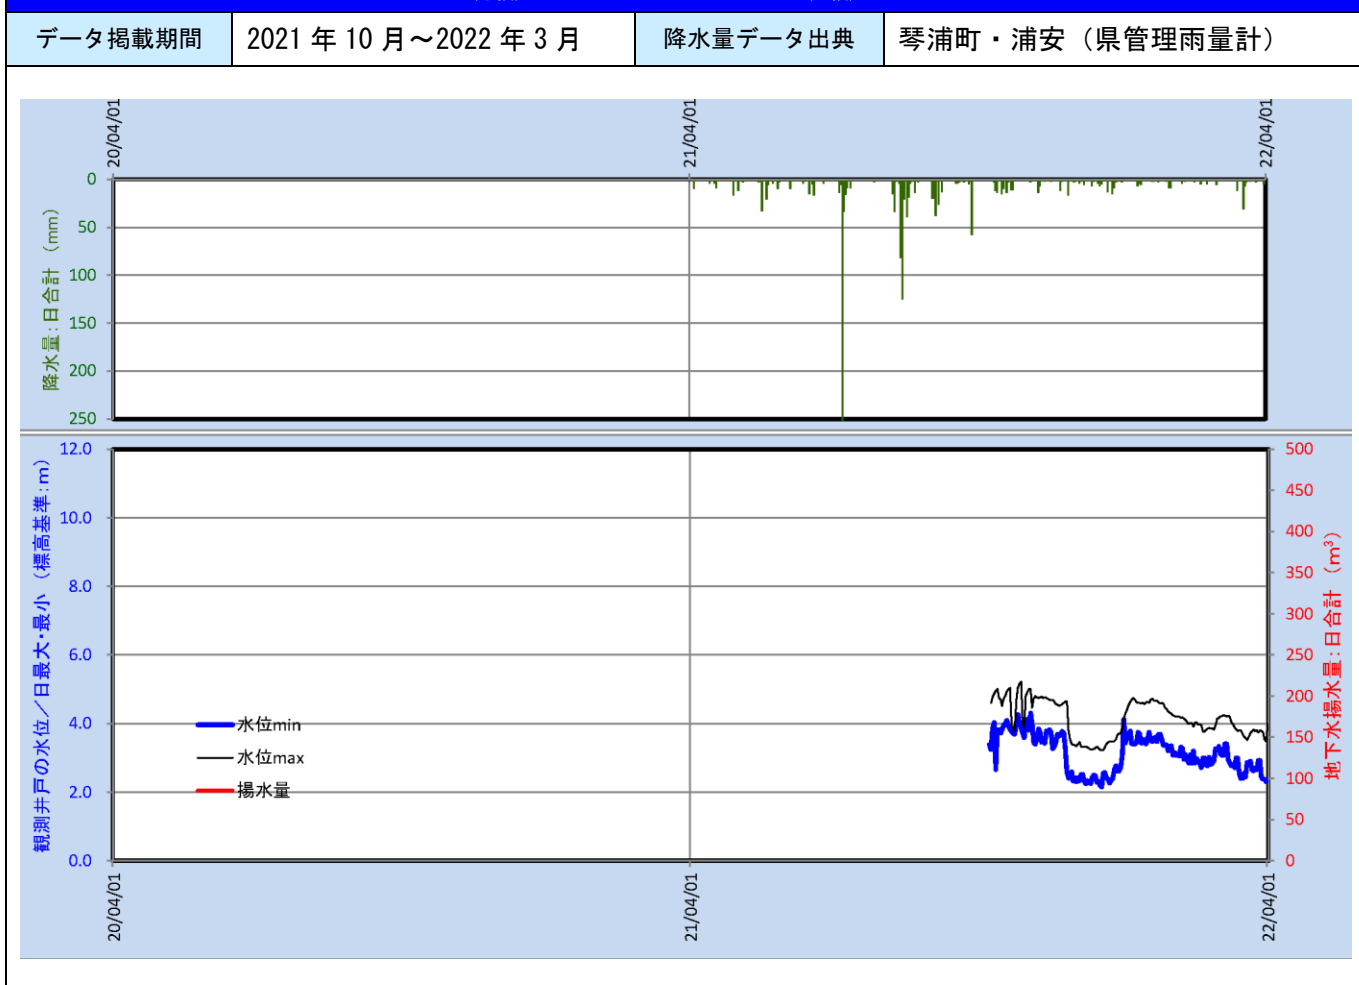
■観測井戸の水位・揚水量グラフ (下段) と近隣降水量グラフ (上段)

<p>○印：およその井戸の位置</p>
場所	琴浦町逢束	
井戸の管理者	福助株式会社 鳥取工場	
井戸の用途	水道水源用・水位観測用・ほか	
浅井戸・深井戸の別	浅・深・不明	
井戸の深度／ 井戸所在地の標高 (T.P)	深度：－ m / 井戸標高： 12 m	
水位の表示方法	標高基準水位・センサー基準水位	
ストレーナ位置	標高：－ m	
周辺での地下水利用	少・やや少・やや多・多・不明	
揚水設備の有無	無・有	
顕著な水位変動の有無	無・有 (上昇・下降)	
コメント (水位変動の原因など)	多少の水位変動は見られるが、地下水位 (日最大・最小) は概ね横ばいの傾向が見られる。 ※揚水量のデータなし。(2021.10 設置)

410	鳥取市・長和瀬	無	水位変動は見られるが、地下水位(日最大・最小)は概ね横ばいの傾向が見られる。	46
411	琴浦町・逢束	無	多少の水位変動は見られるが、地下水位(日最大・最小)は概ね横ばいの傾向が見られる。	47
412	倉吉市・海田東町	無	地下水位(日最大・最小)は約2mの幅で日変動しており、揚水の影響を受けていると考えられる。日変動幅は大きいですが、水位は安定している。	48

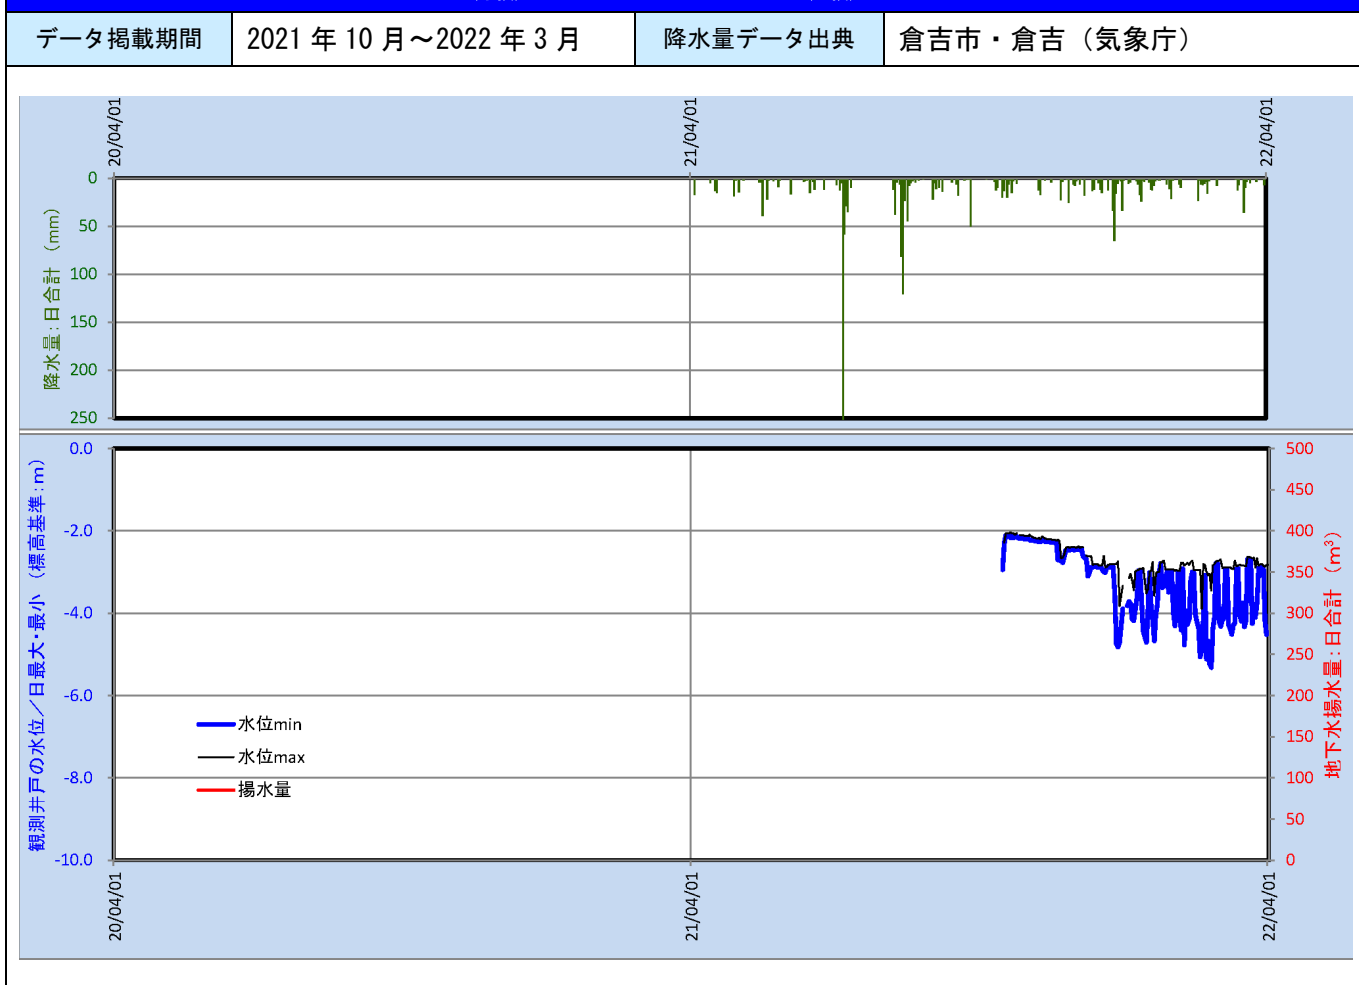
■観測井戸の水位・揚水量グラフ (下段) と近隣降水量グラフ (上段)

<p>○印：およその井戸の位置</p>
場所	倉吉市海田東町	
井戸の管理者	神鋼機器工業株式会社	
井戸の用途	水道水源用・水位観測用・ほか	
浅井戸・深井戸の別	浅・深・不明	
井戸の深度／ 井戸所在地の標高 (T.P)	深度：－ m / 井戸標高： 10.8 m	
水位の表示方法	標高基準水位・センサー基準水位	
ストレーナ位置	標高：－ m	
周辺での地下水利用	少・やや少・やや多・多・不明	
揚水設備の有無	無・有	
顕著な水位変動の有無	無・有 (上昇・下降)	
コメント (水位変動の原因など)	地下水位 (日最大・最小) は約 2m の幅で日変動しており、揚水の影響を受けていると考えられる。日変動幅は大きいですが、水位は安定している。 ※揚水量のデータなし。(2021.10 設置)
