鳥取県中部地震からの 復興（福興）について

Ⅰ 被害状況と初動対応

II 応急復旧と災害査定

Ⅲ 復興の取組

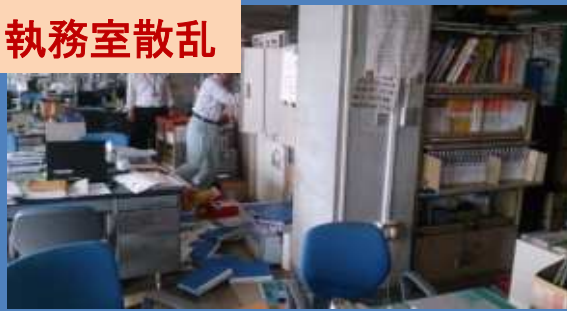
執務室散乱

地震直後、中部総合事務所の職員は駐車場に避難。余震が頻繁に起きる中、現場点検体制を指示するため、管内図を取りに執務室へ。そこは書類等が散乱し足の踏み場もない状況だった。

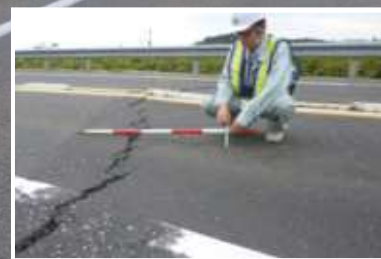
国道313号（北栄町弓原）

北条倉吉道路や県道倉吉江北線（堤防道路）など、特に盛土区間において路面の亀裂が多数生じ、地震後相当の日数が経過した後まで被害は拡大していった。

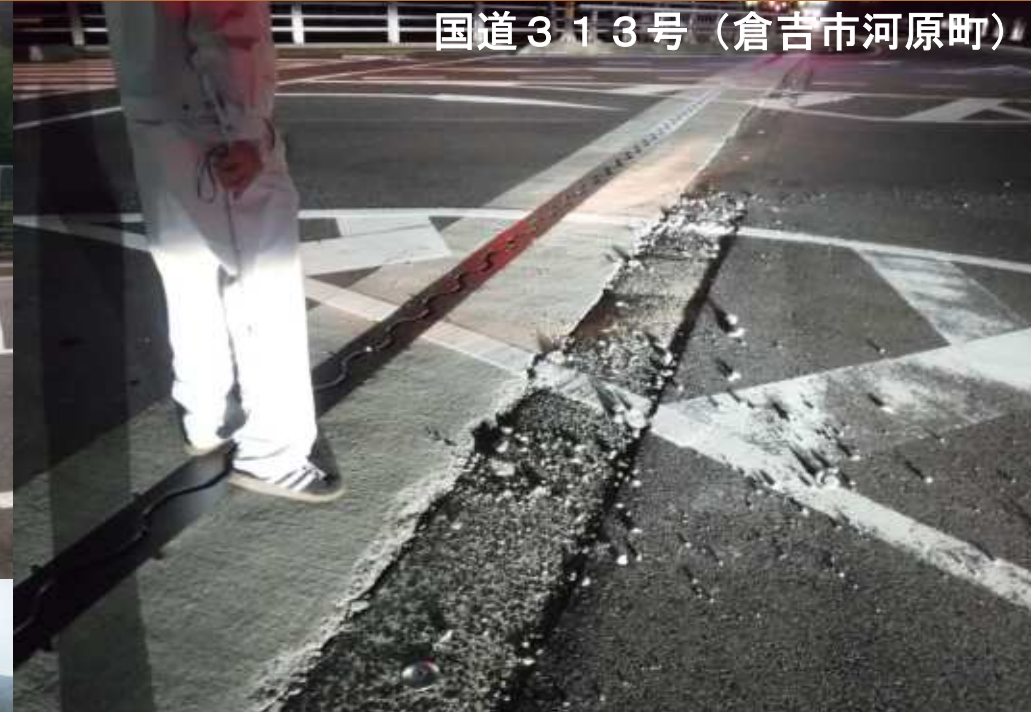
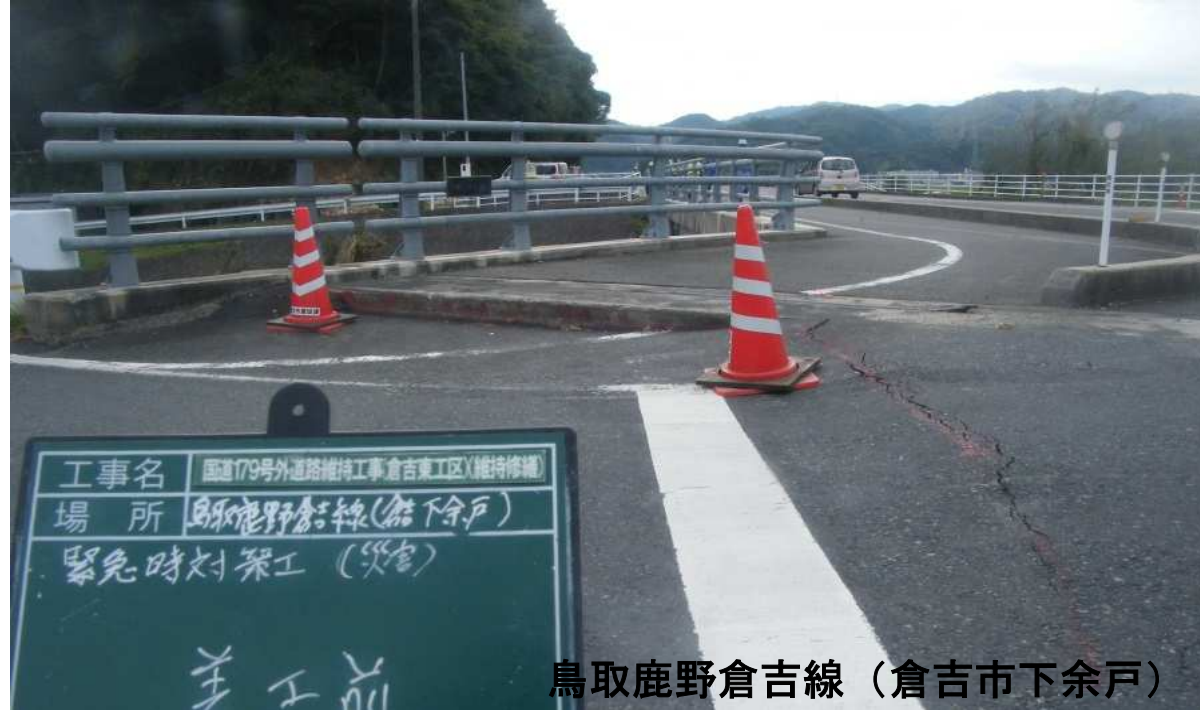
鳥取鹿野倉吉線 (倉吉市下余戸)

橋梁・ボックスカルバートとの境界や下水道マンホールの周辺など、構造物との接続部において段差が発生し、応急復旧により通行の確保に努めた。

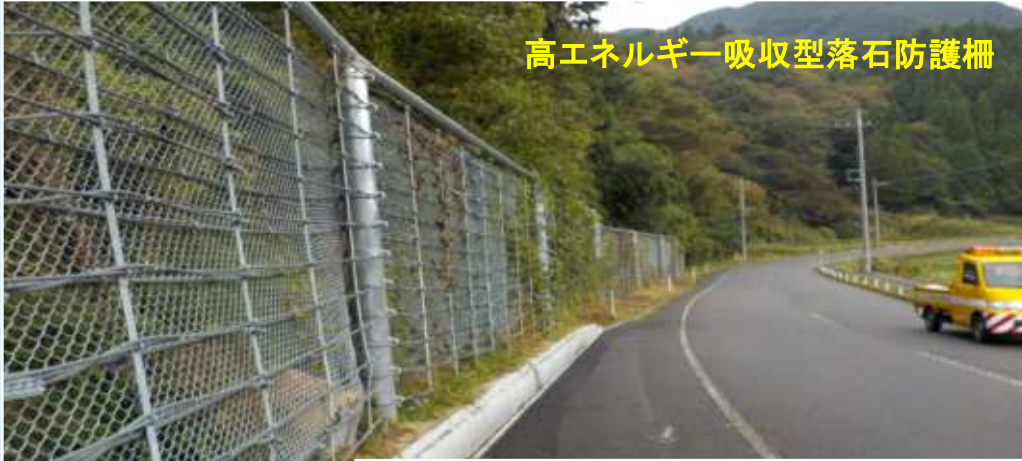
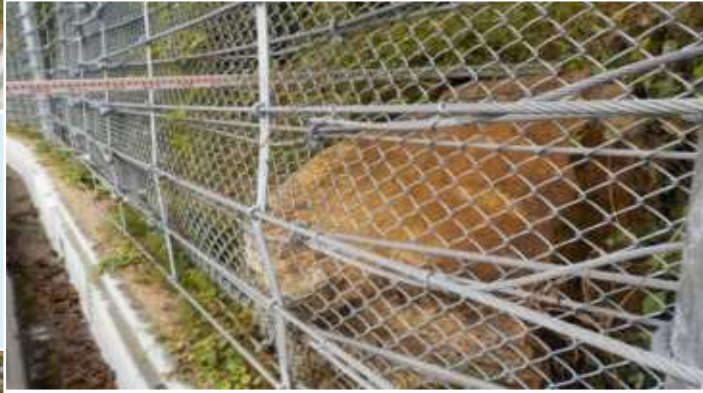
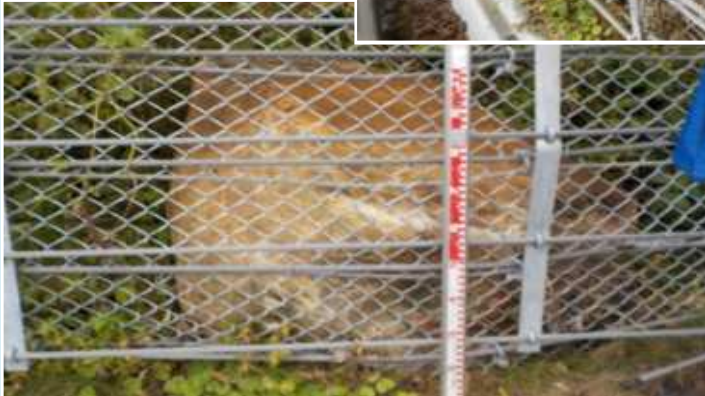
災害防除事業《三朝中線(東小鹿工区)》 H28.7.7完成

完成したばかりの落石防護柵が1mを越える転石を捕らえ、あわやの大惨事を未然に防いだ。

高エネルギー吸収型落石防護柵

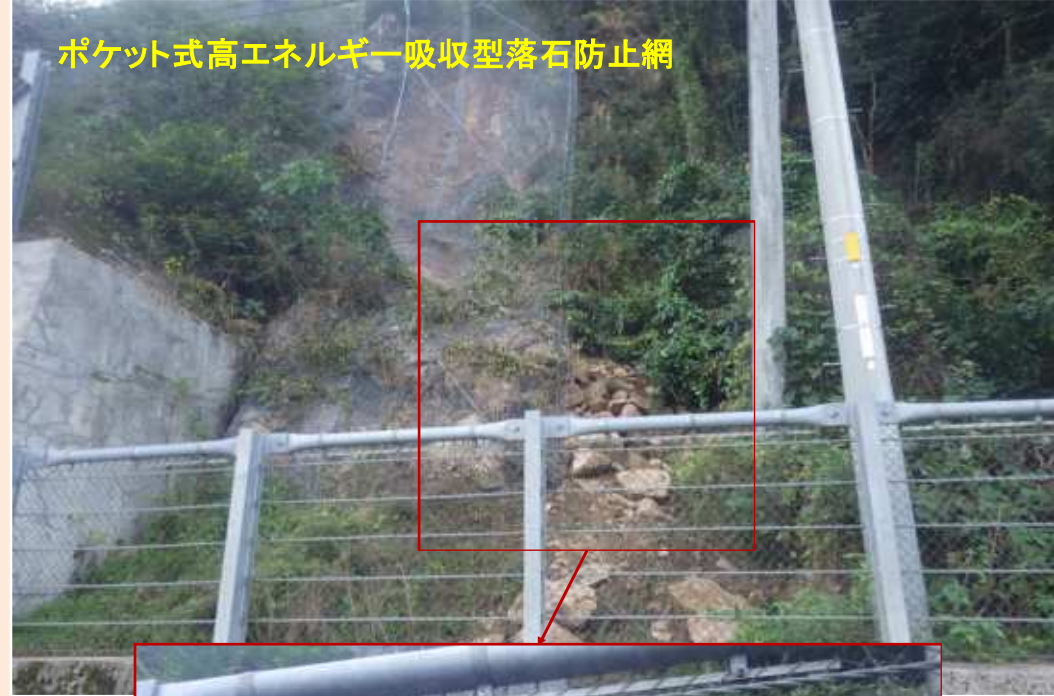
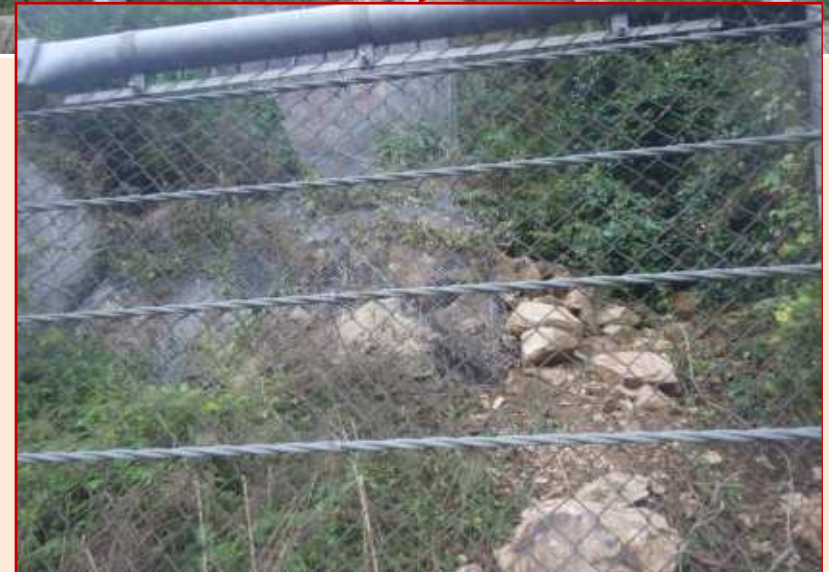
災害防除事業《鳥取鹿野倉吉線(大原工区)》 H27.10.14完成

ポケット式高エネルギー吸収型落石防止網

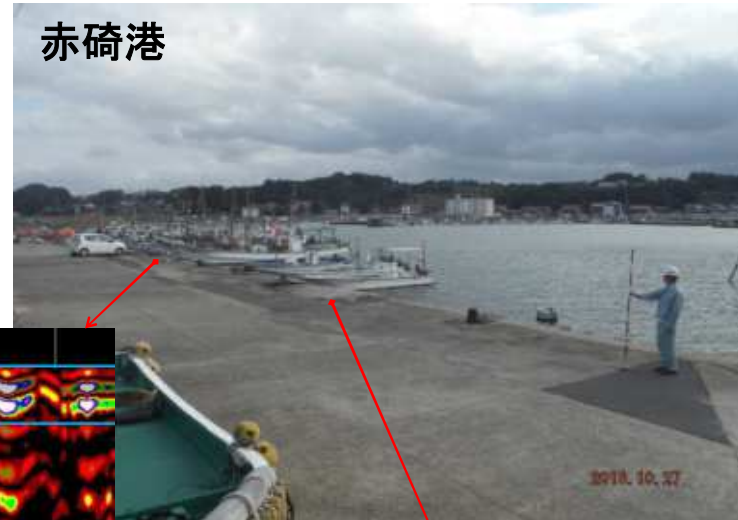
赤碕港

大栄西海岸、赤碕港にて施設が被災。赤碕港では潜水調査、音響探査等により被災箇所の特定を行った。

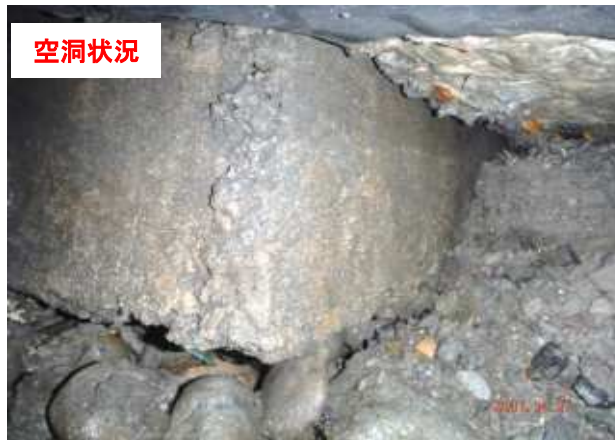
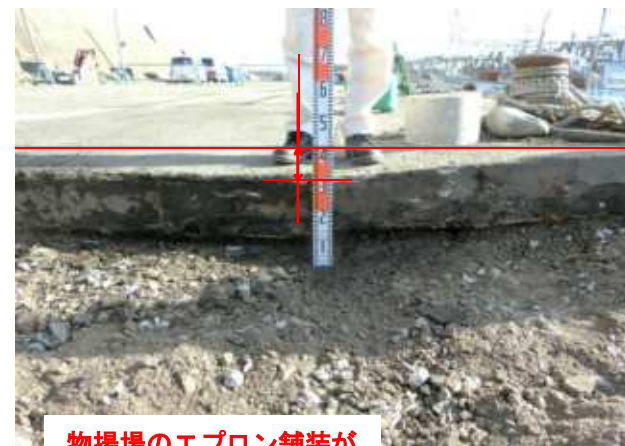
空洞状況

物揚場のエプロン舗装が
約10cm沈下！！

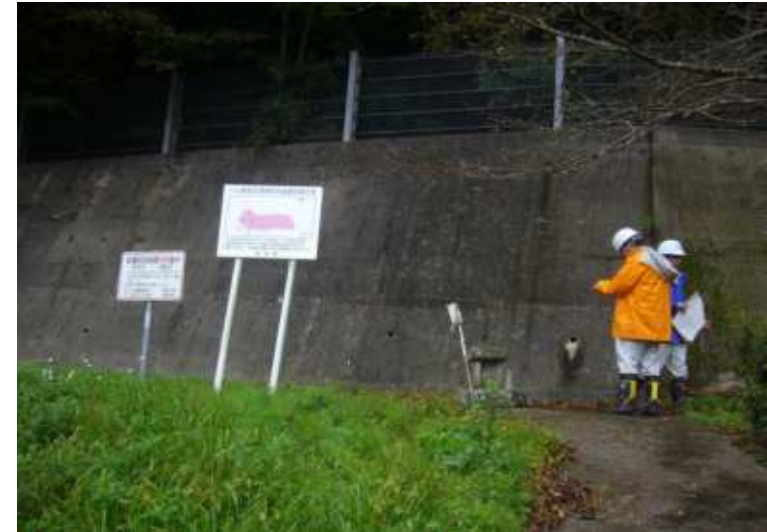
点検状況

砂防および急傾斜施設の大規模被害なし

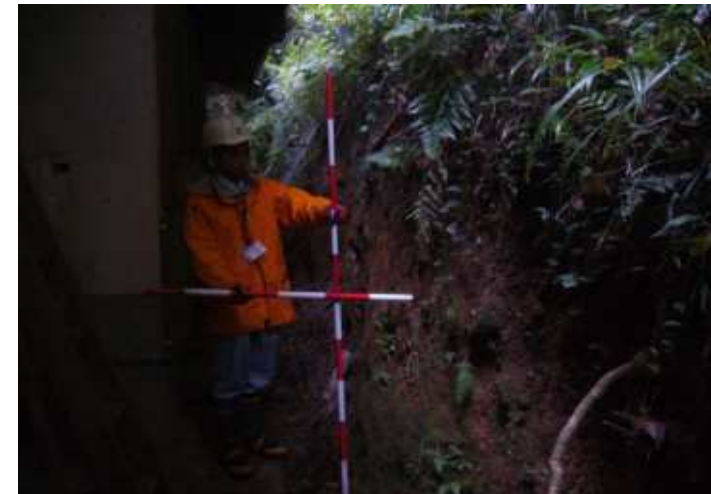
危険箇所区域: 宅地裏小規模崩壊あり

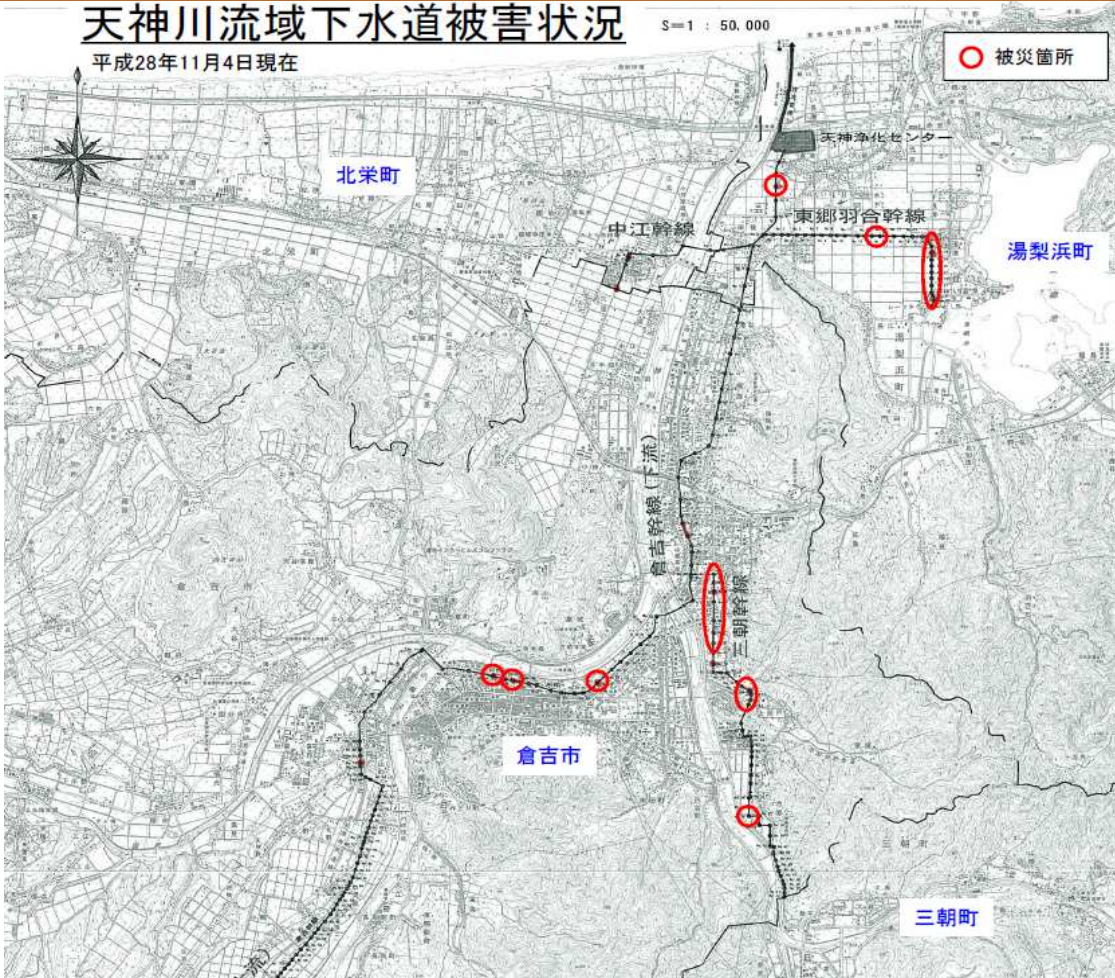
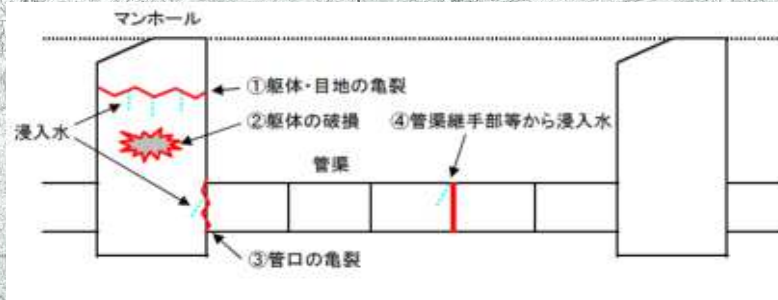
天神川流域下水道被害状況

天神川流域下水道施設では、管渠継手部から地下水が浸入したり、マンホール躯体の破損等の被害が発生した。

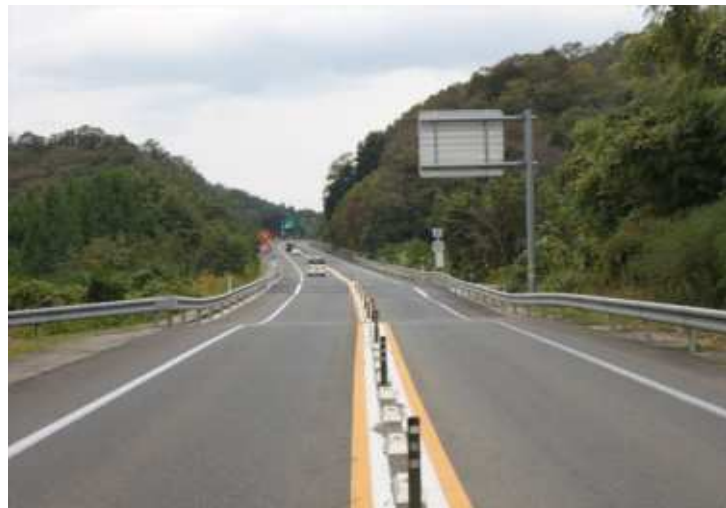
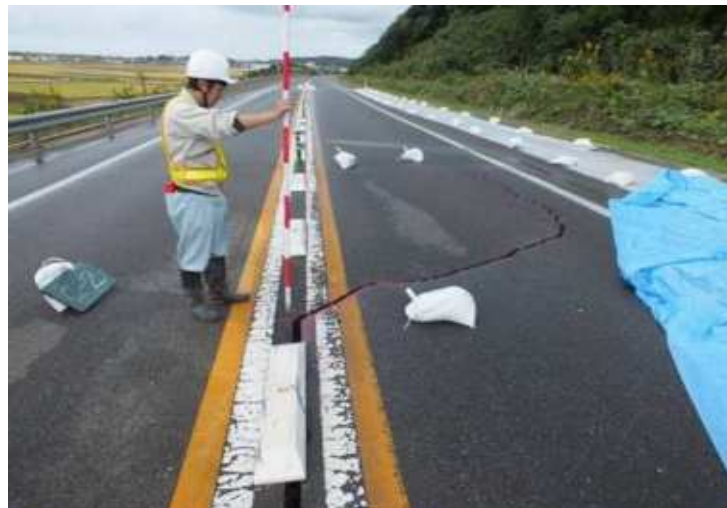
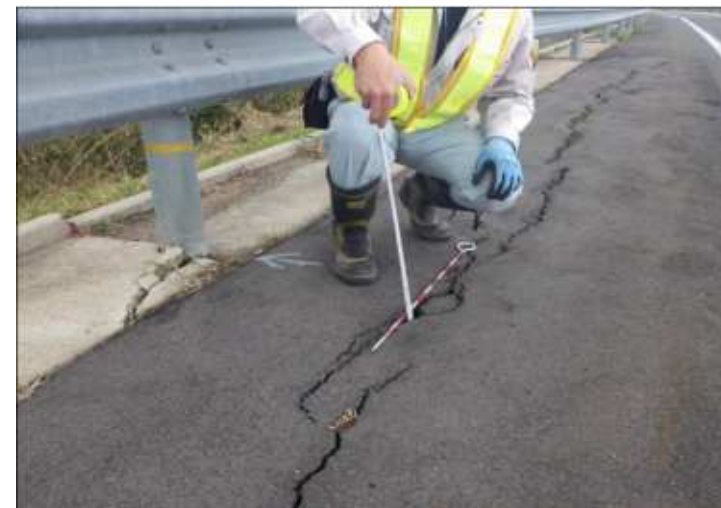
地震直後

被害の発生は、地震動により特に盛土が揺さぶられ、変位がほとんどない構造物と隙間ができた。振動による圧縮沈下により、路面の沈下、クラックが発生した。
