## 5. 災害復旧

### 5.1 応急復旧

## 5.2 本復旧

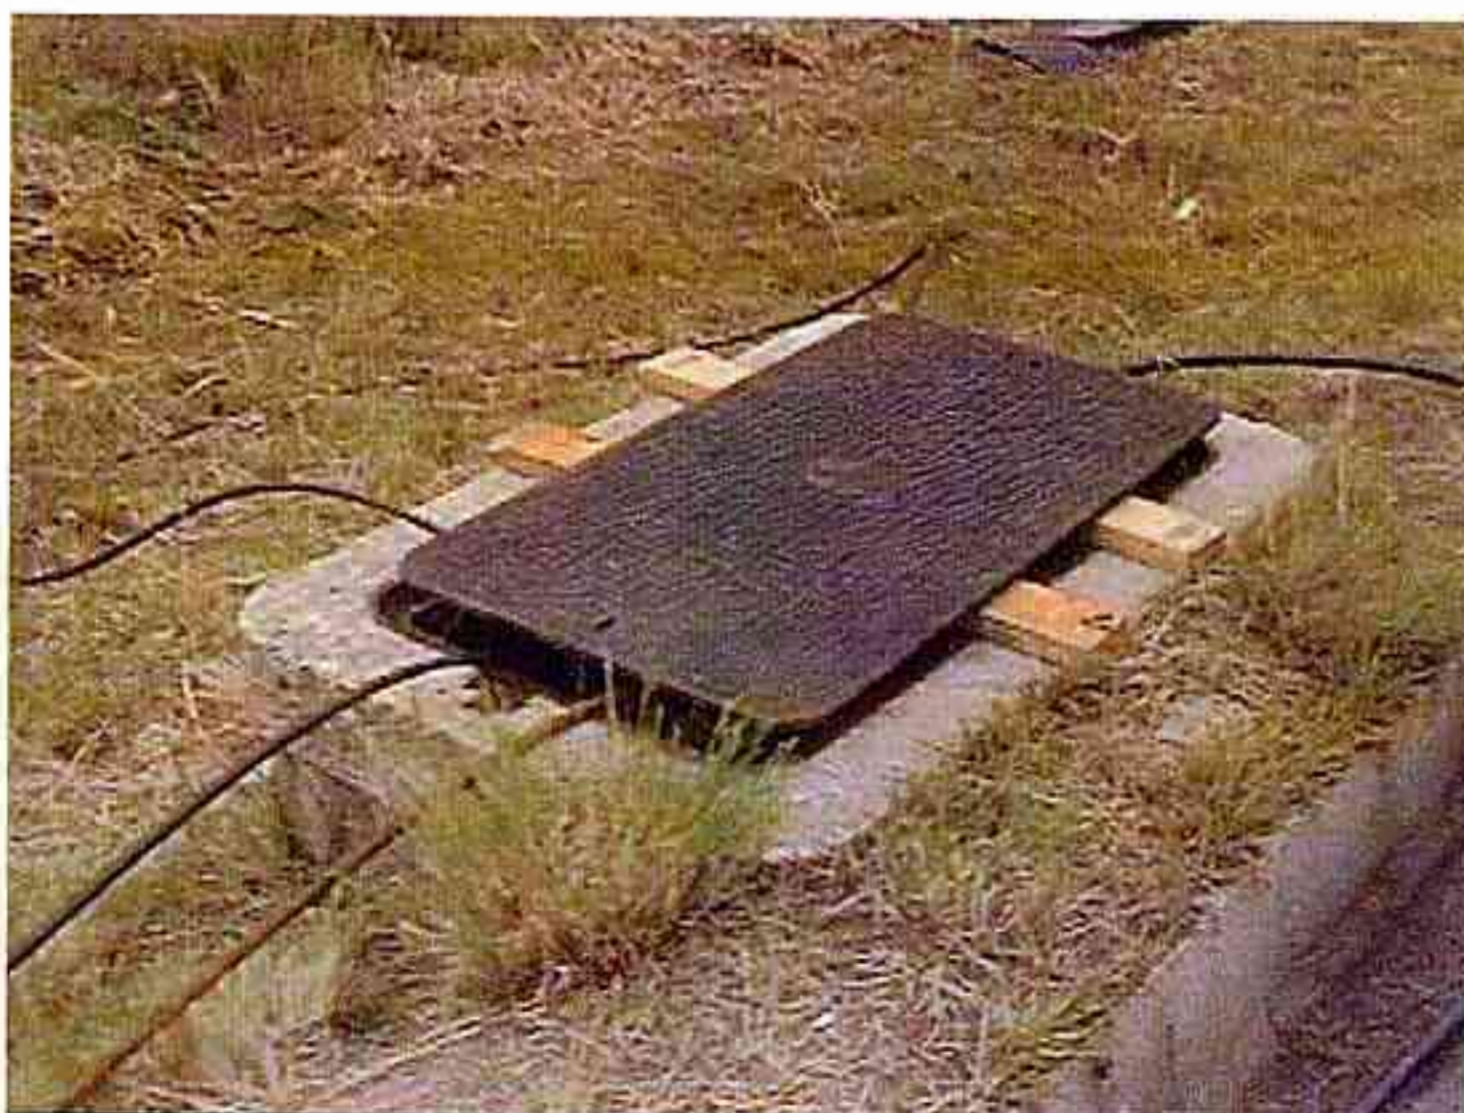
写真 5-17

KP56.481

大江川橋北側

JH 仮設ハンドホール

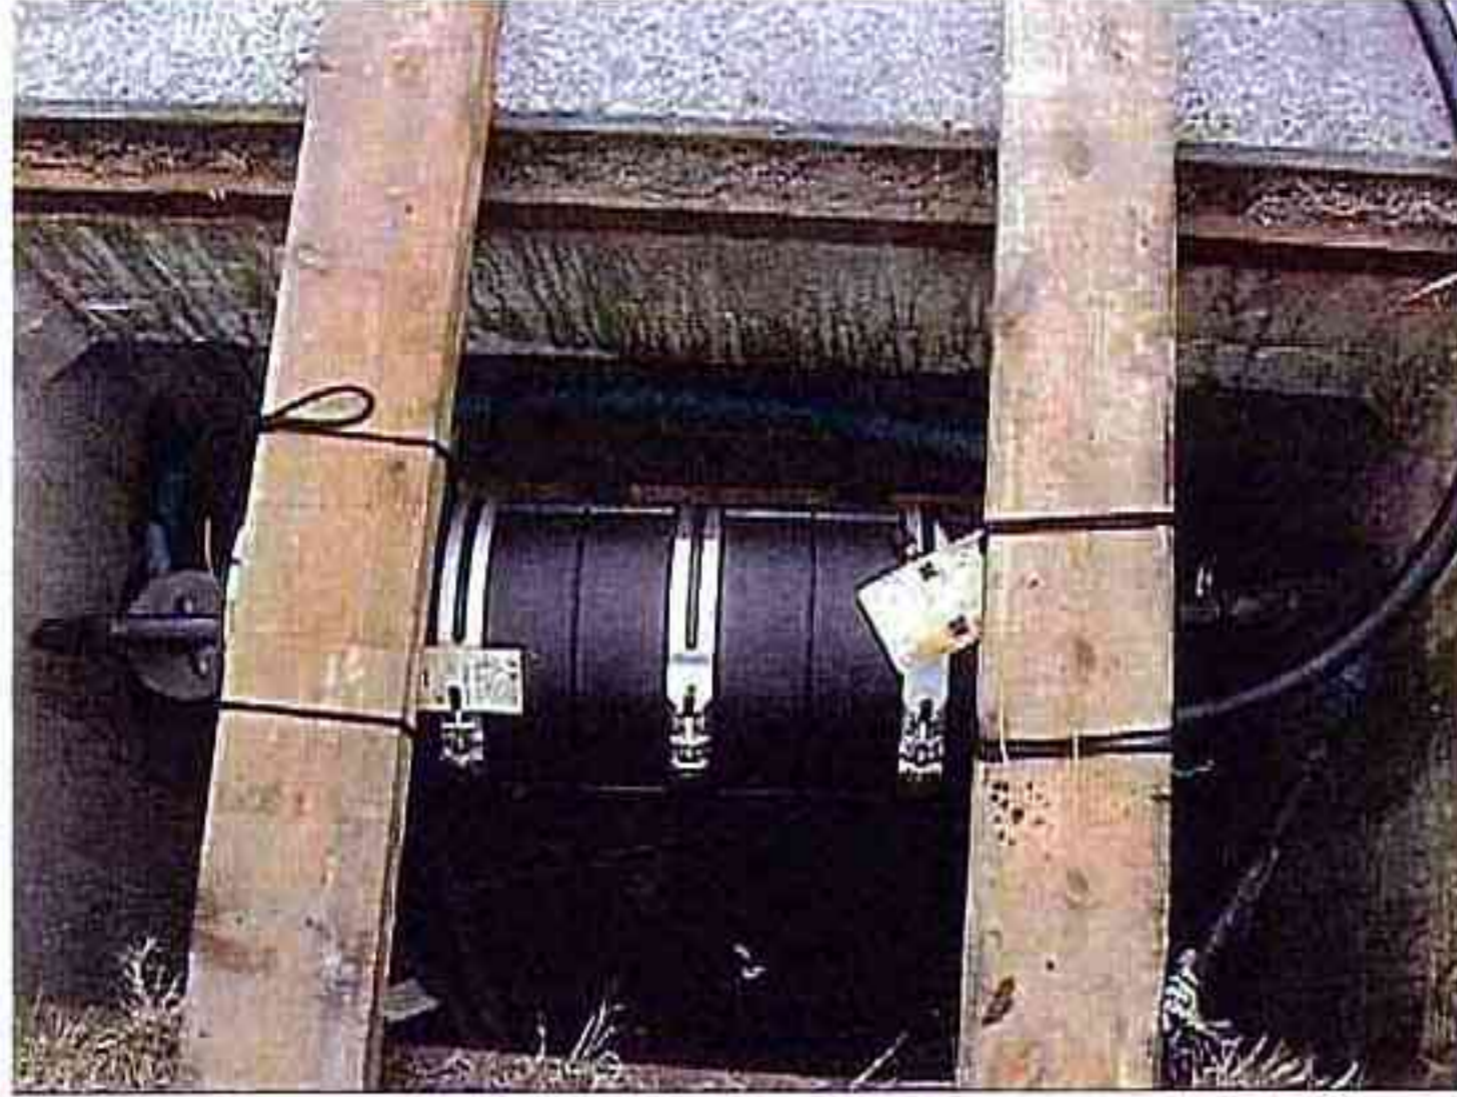
写真 5-18

KP49.791

佐川橋北側

JH仮設クロージャ

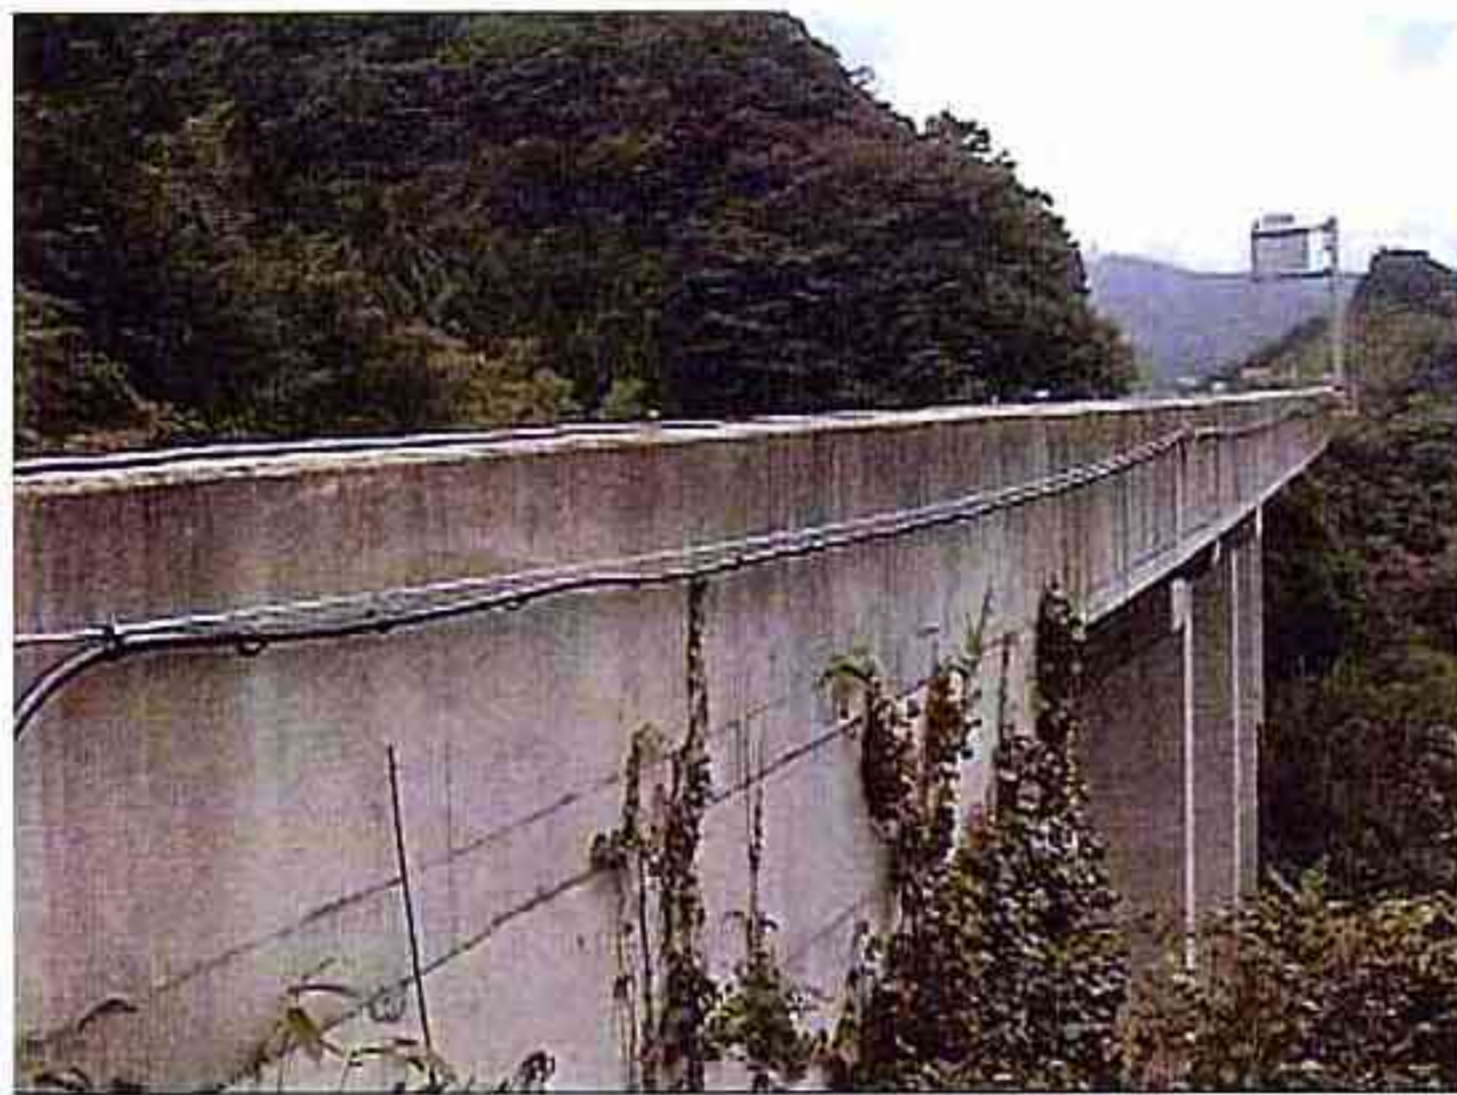
写真 5-19

KP49.57～49.77

佐川橋

JH光ケーブル敷設状況

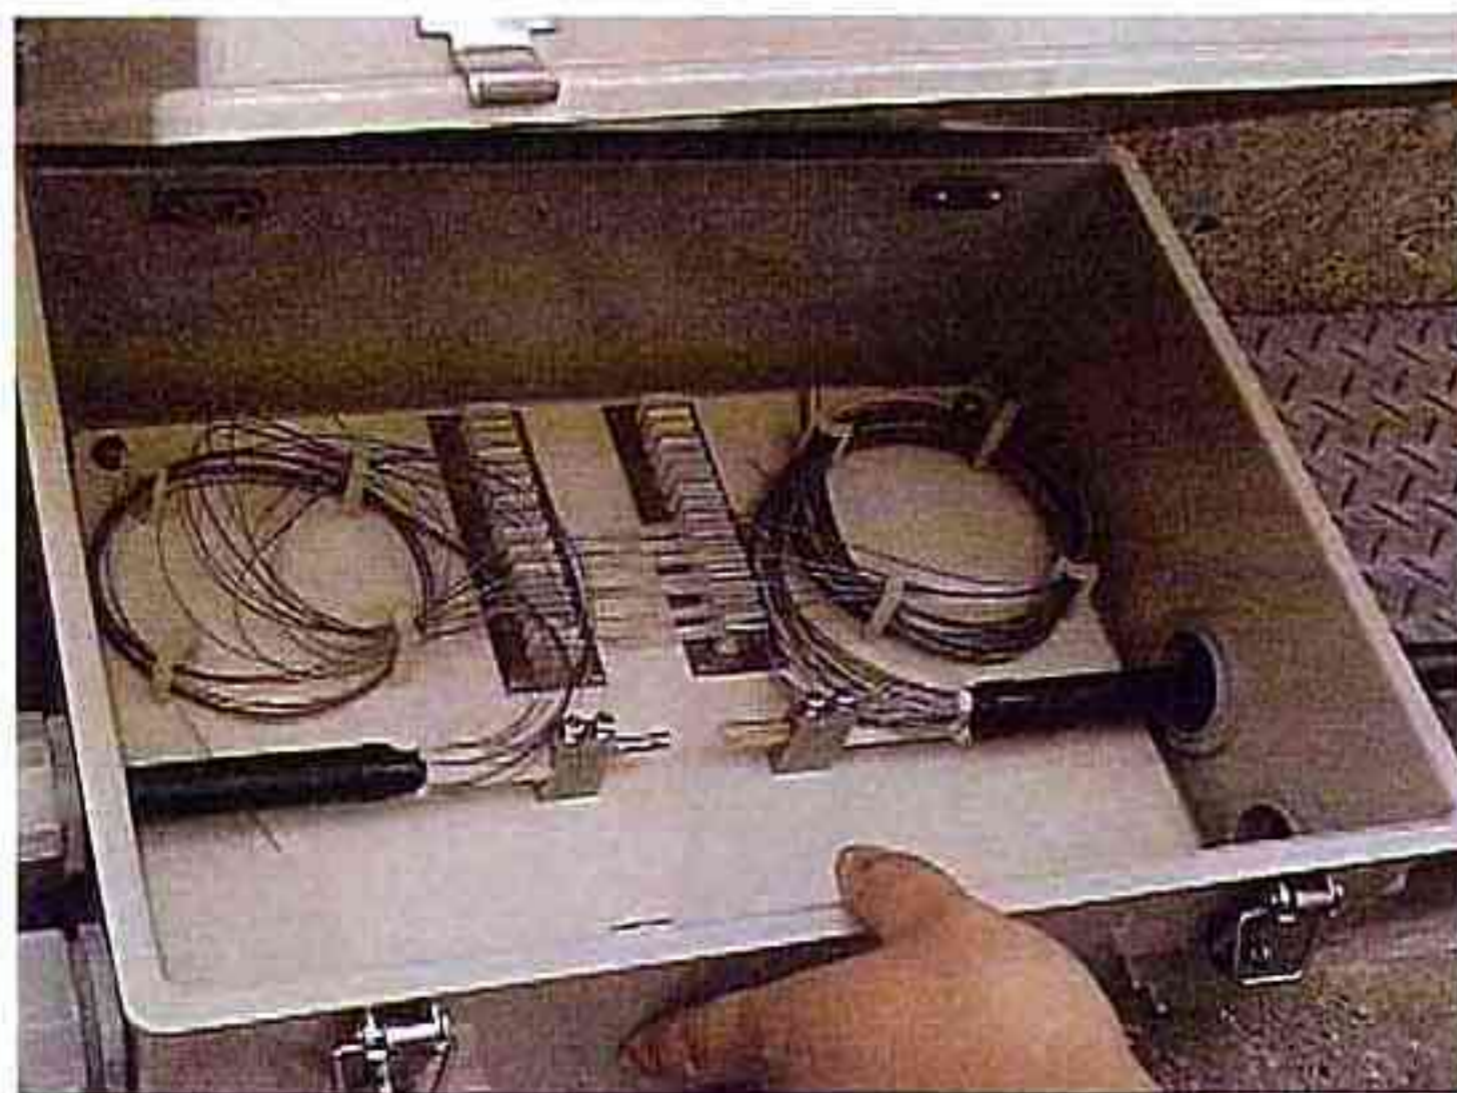
写真 5-20

KP49.57～49.77

佐川橋

仮設ケーブル接続部  
(KDDI 施工箇所)

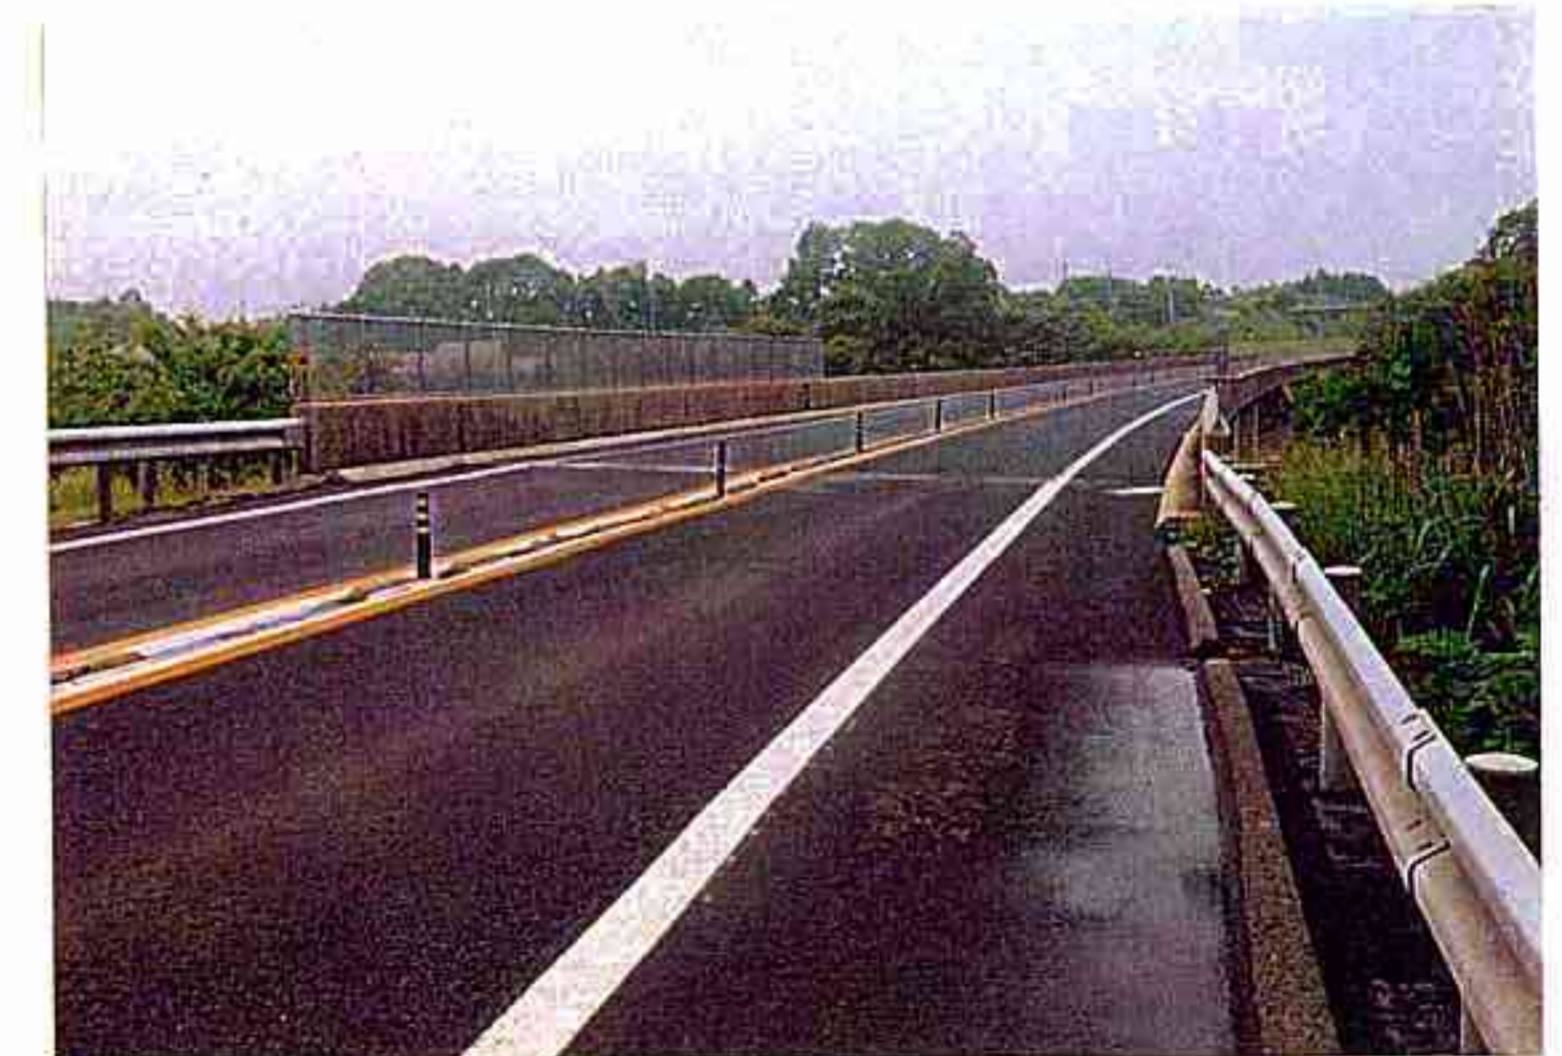
図5-2(1) 災害調書

支社	中国支社
路線名	米子自動車道
区間	溝口 ~ 米子
KP	60.67

箇所番号	3
施設名	別所川橋
災害内容	路面クラック・段差

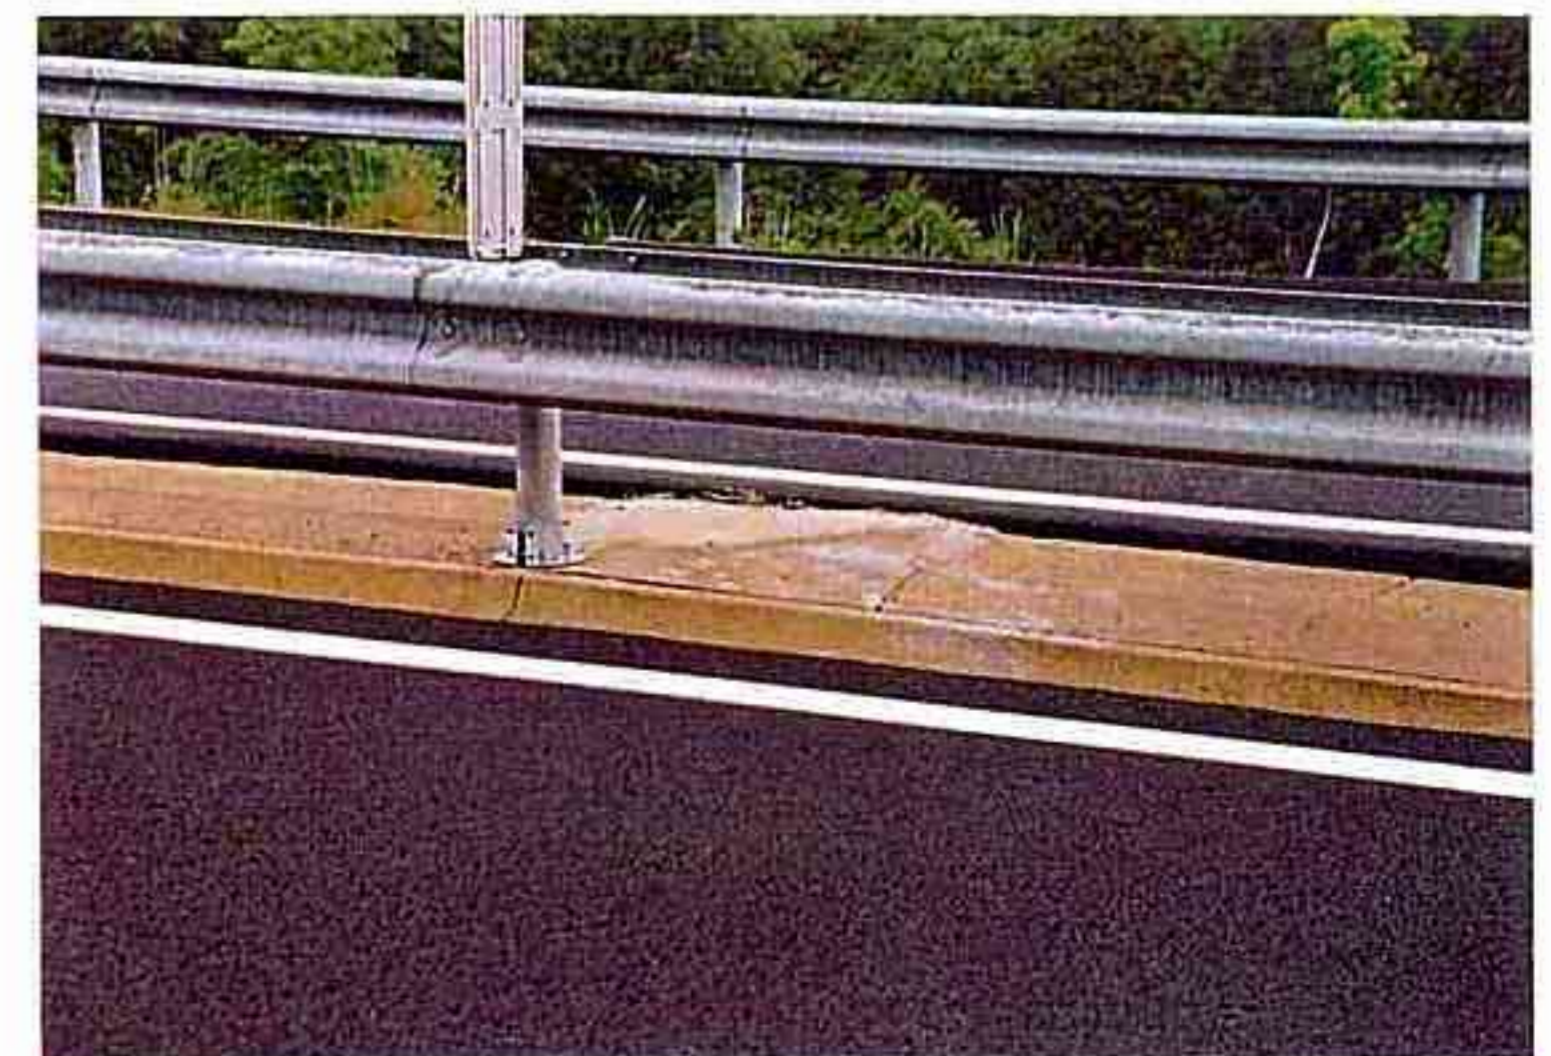
図5-2(2) 災害調書

支社	中国支社
路線名	米子自動車道
区間	溝口 ~ 米子
KP	58.27

箇所番号	10
施設名	中分
災害内容	張りコンクリート破損

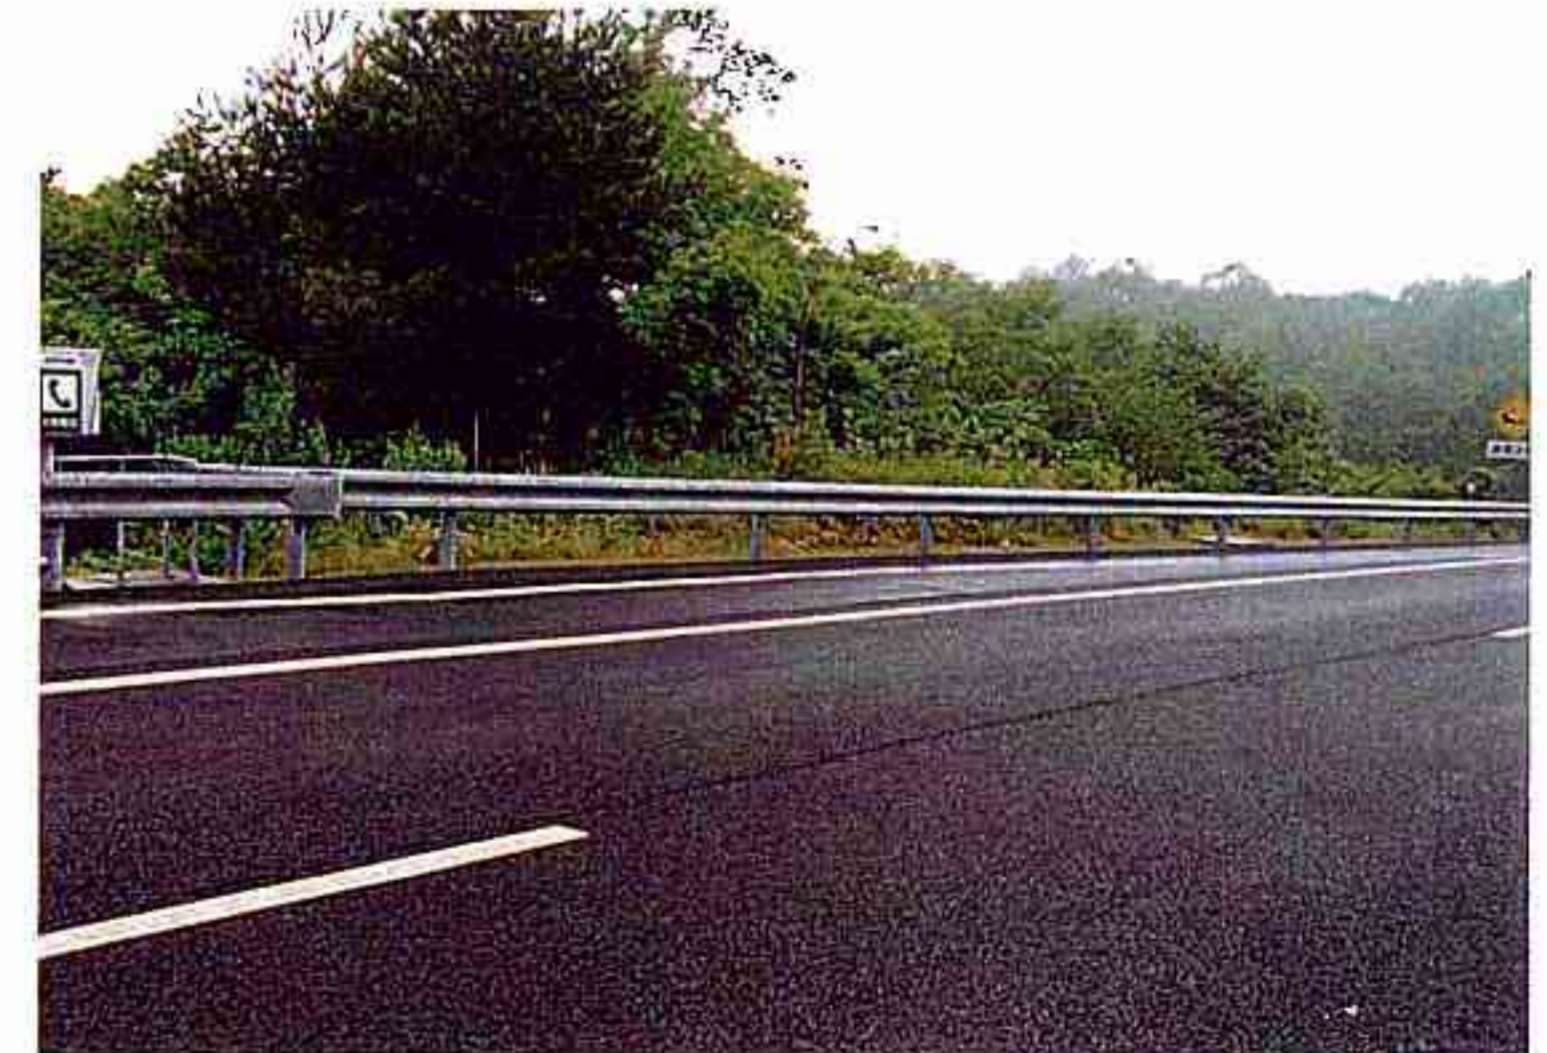
図5-2(3) 災害調書

支社	中国支社
路線名	米子自動車道
区間	溝口 ~ 米子
KP	58.19(下)

箇所番号	12
施設名	路面
災害内容	路面クラック・段差

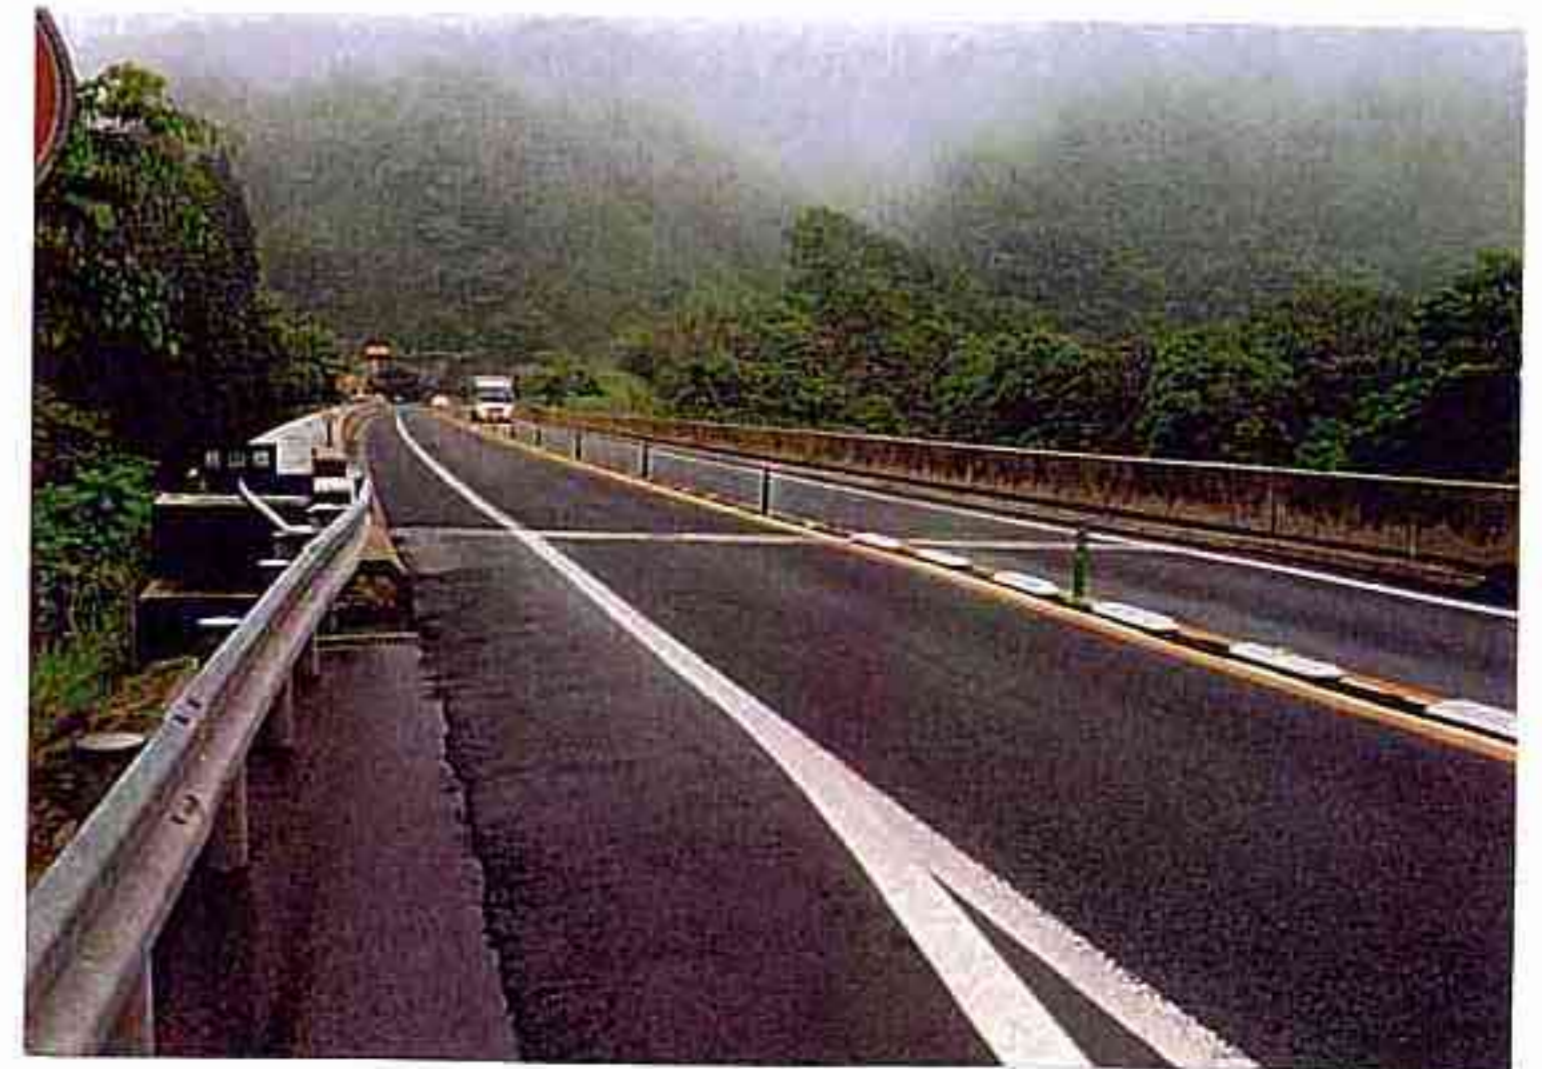
図5-2(6) 災害調書

支社	中国支社
路線名	米子自動車道
区間	江府 ~ 溝口
KP	55.77(上)(下)

箇所番号	22
施設名	長山橋
災害内容	As・Co部に段差

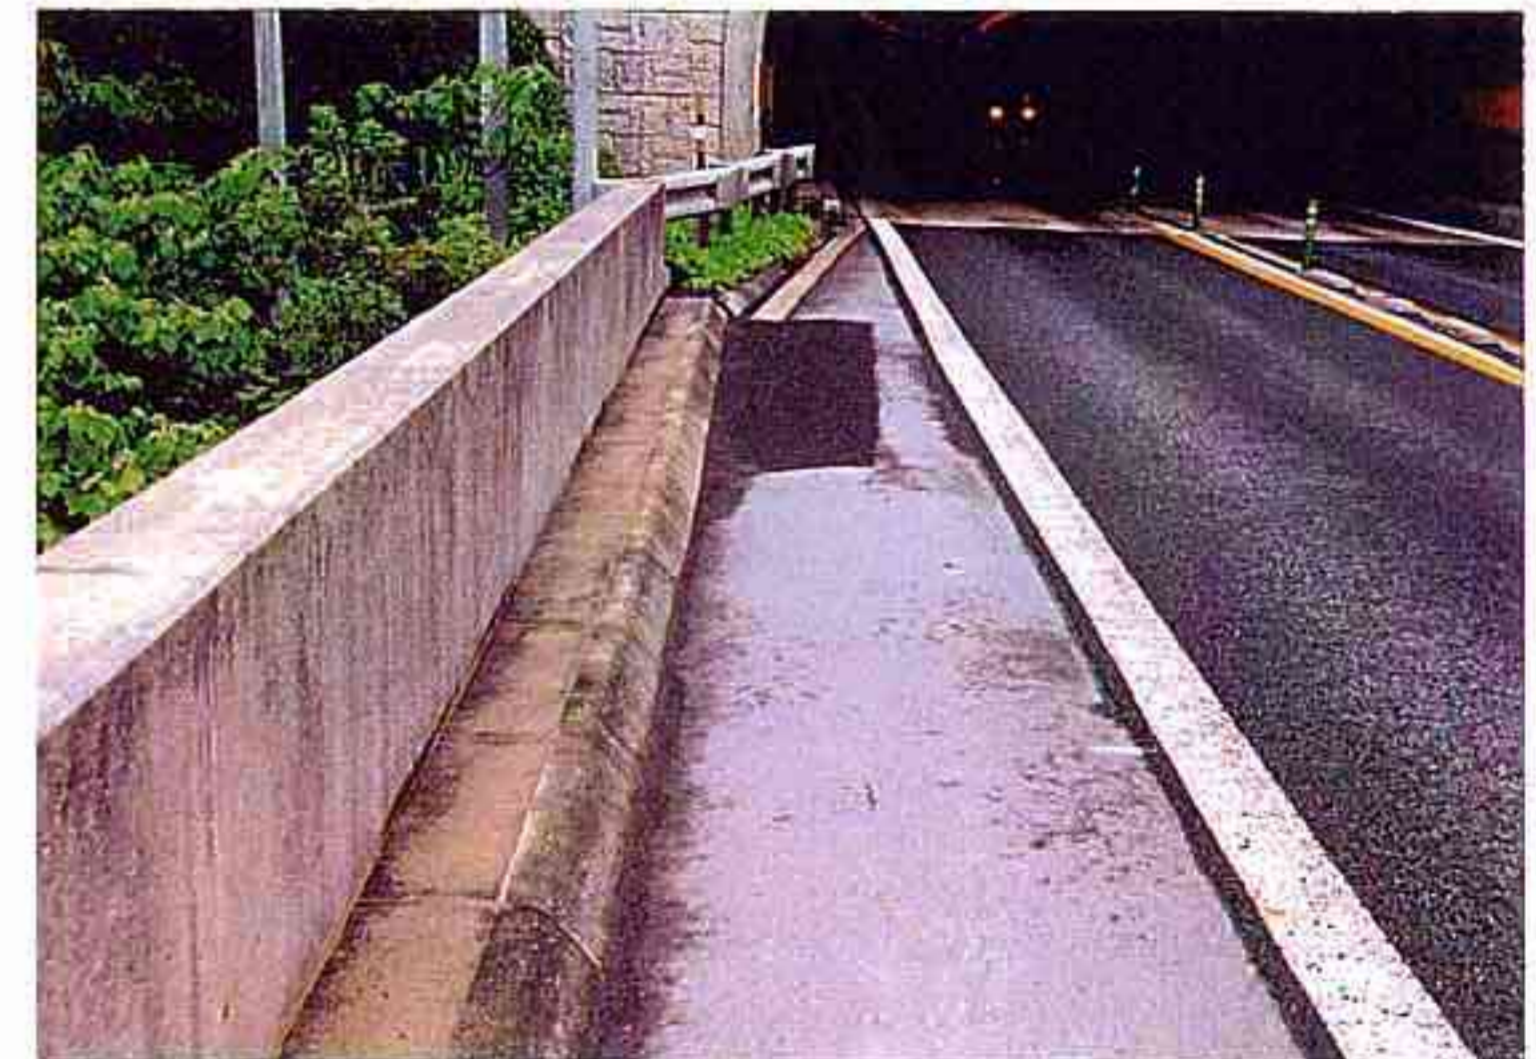
図5-2(7) 災害調書

支社	中国支社
路線名	米子自動車道
区間	江府 ~ 溝口
KP	51.76(上)

箇所番号	26
施設名	路面
災害内容	路肩沈下

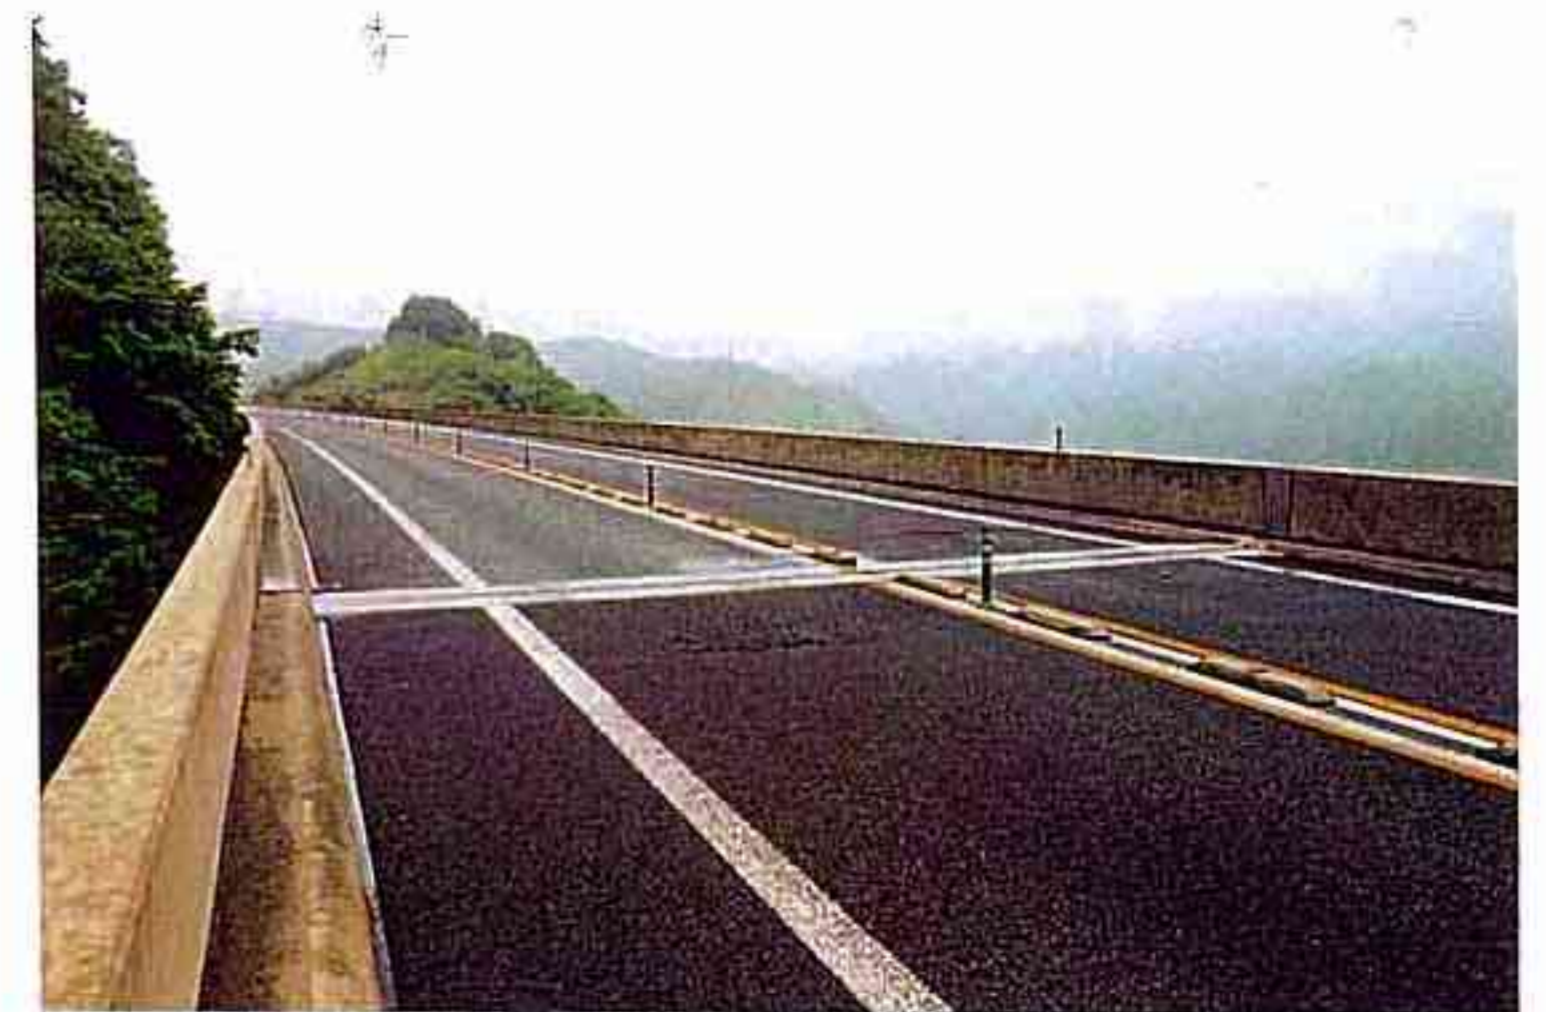
図5-2(8) 災害調書

支社	中国支社
路線名	米子自動車道
区間	江府 ~ 溝口
KP	49.67(上)(下)

箇所番号	27
施設名	佐川橋
災害内容	ジョイント部盛上がり

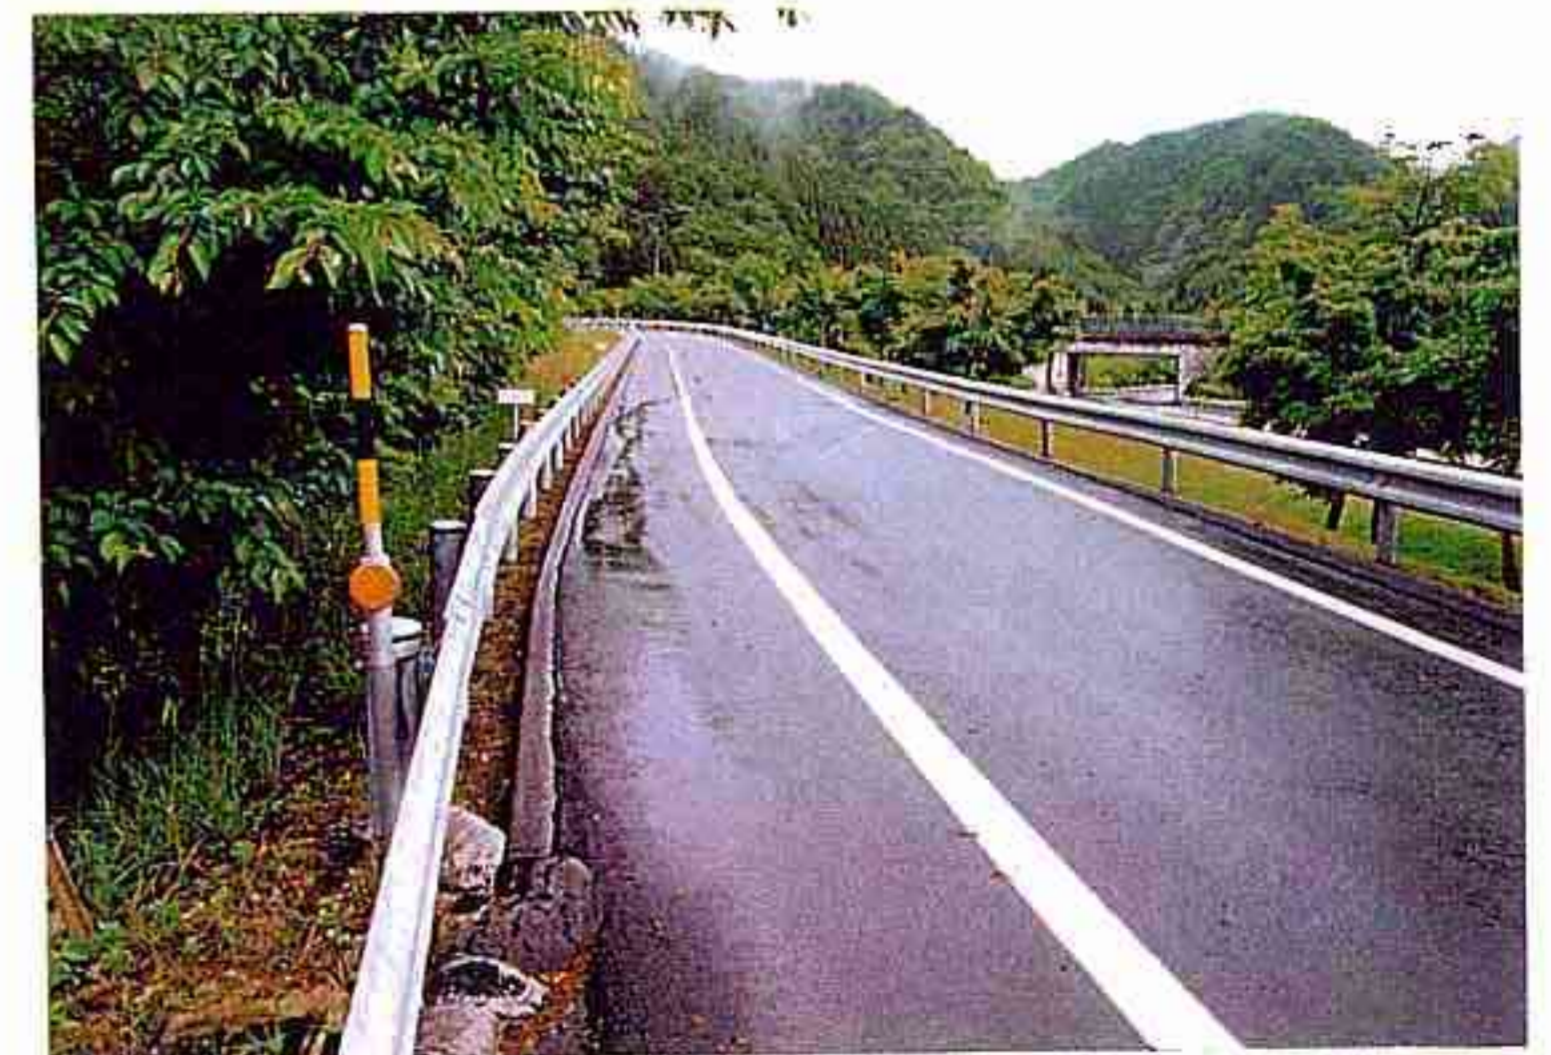
図5-2(9) 災害調書

支社	中国支社
路線名	米子自動車道
区間	蒜山 ~ 江府
KP	C620(ランプ)

箇所番号	37
施設名	江府IC
災害内容	路面クラック・段差

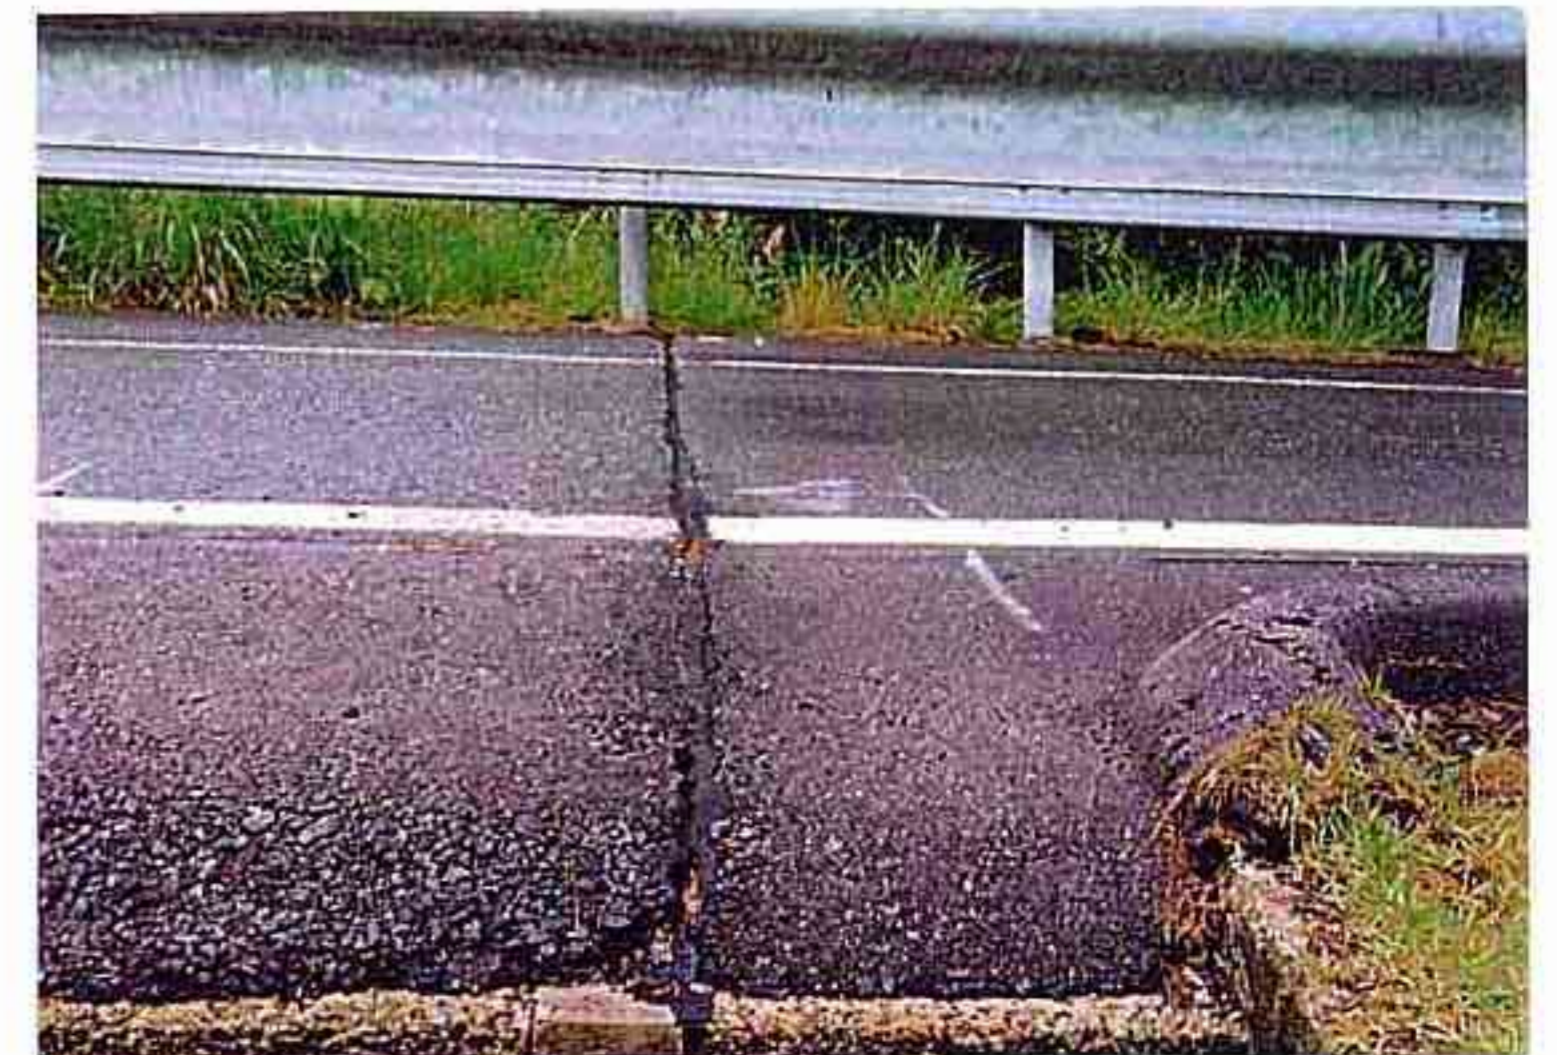
図5-2(10) 災害調書

支社	中国支社
路線名	米子自動車道
区間	蒜山 ~ 江府
KP	D590(ランプ)

箇所番号	38
施設名	江府IC
災害内容	路面クラック

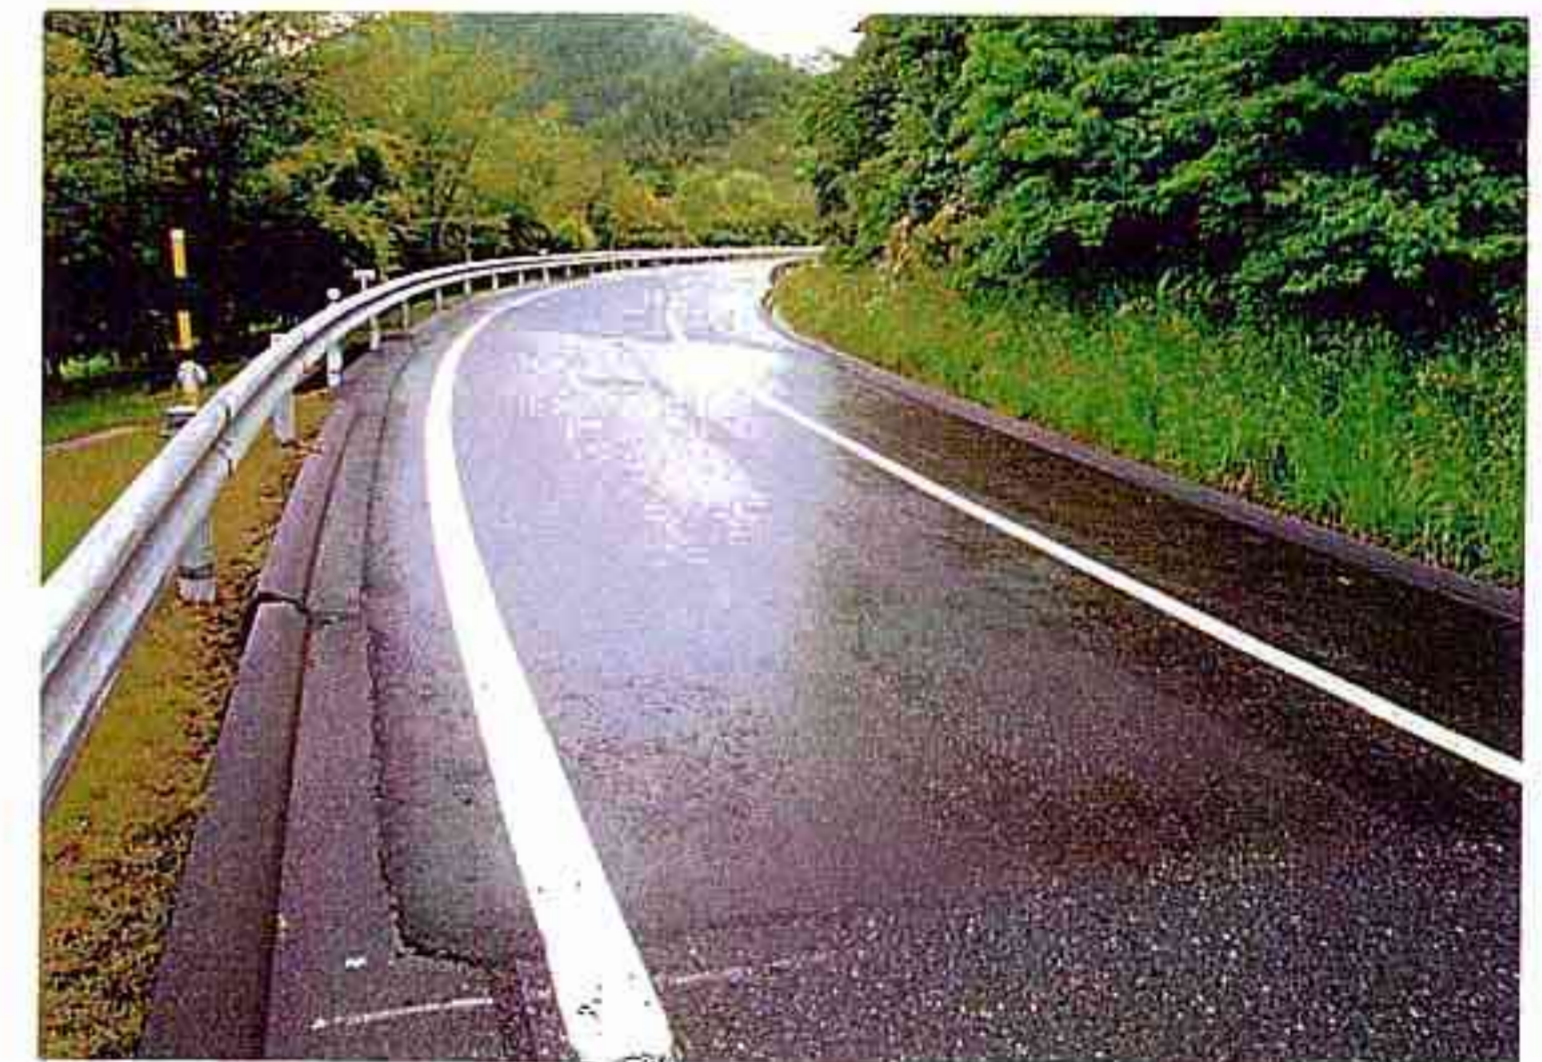
図5-2(11) 災害調書

支社	中国支社
路線名	米子自動車道
区間	蒜山 ~ 江府
KP	D650(ランプ)

箇所番号	39
施設名	江府IC
災害内容	路面クラック

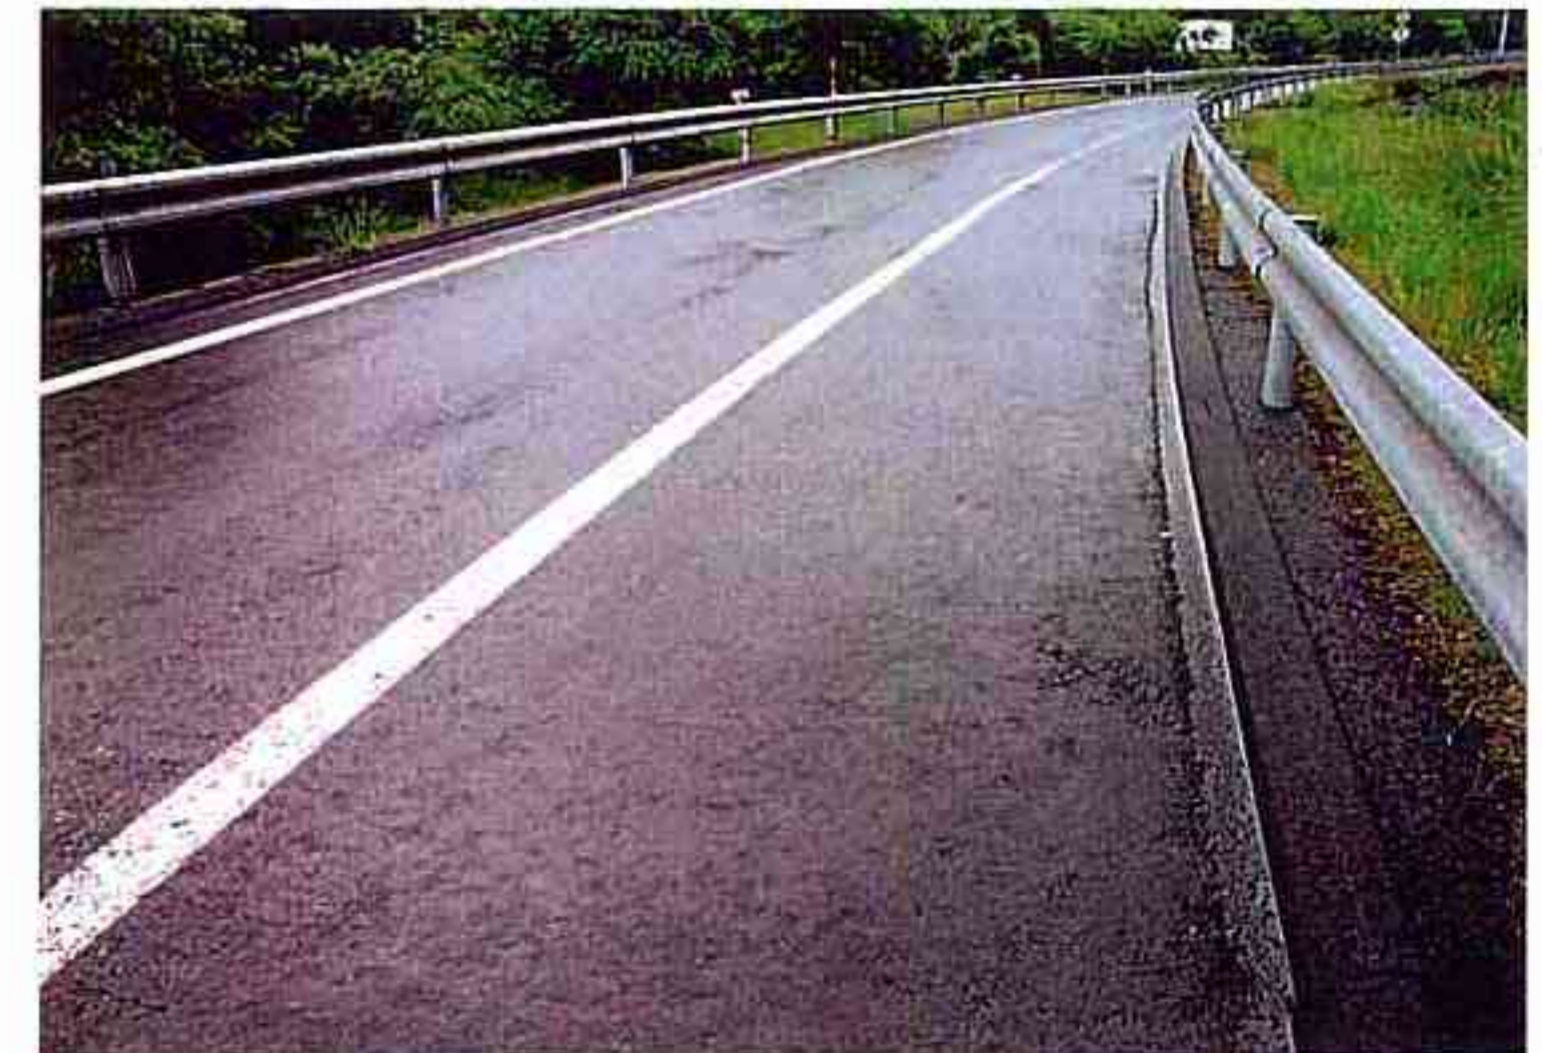
図5-2(12) 災害調書

支社	中国支社
路線名	米子自動車道
区間	蒜山 ~ 江府
KP	D700(ランプ)

箇所番号	40
施設名	江府IC
災害内容	路面クラック
