## 5. 災害復旧

### 5.1 応急復旧

## 5.2 本復旧

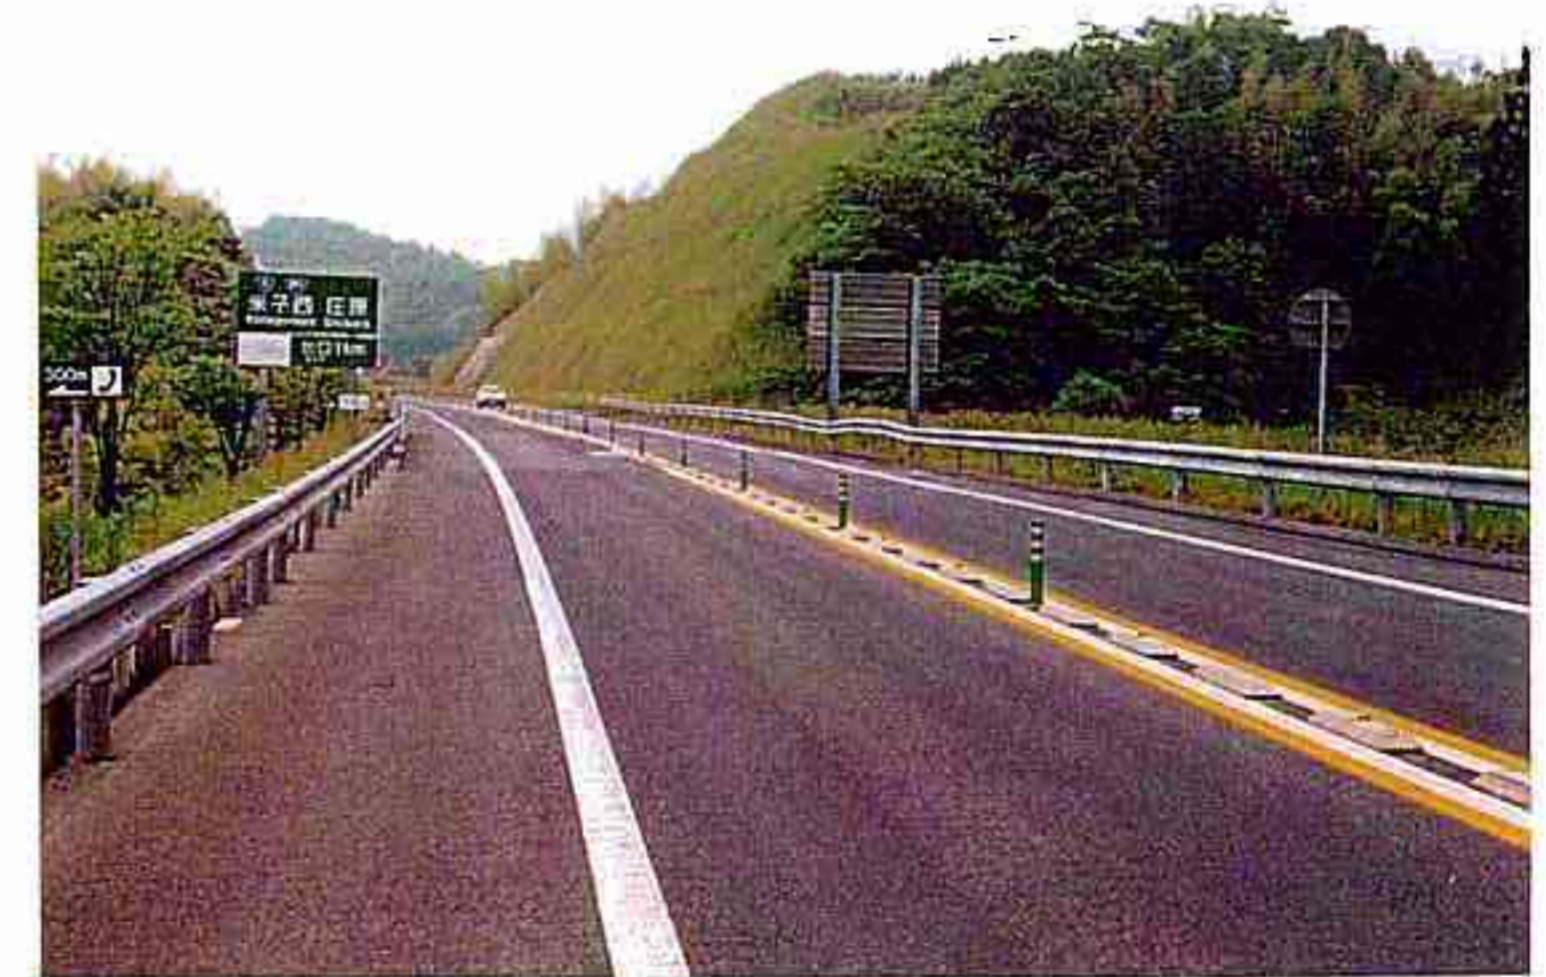
図5-2(15) 災害調書

箇所番号	12
施設名	本線
災害内容	C-BOX部で3cm程度の段差

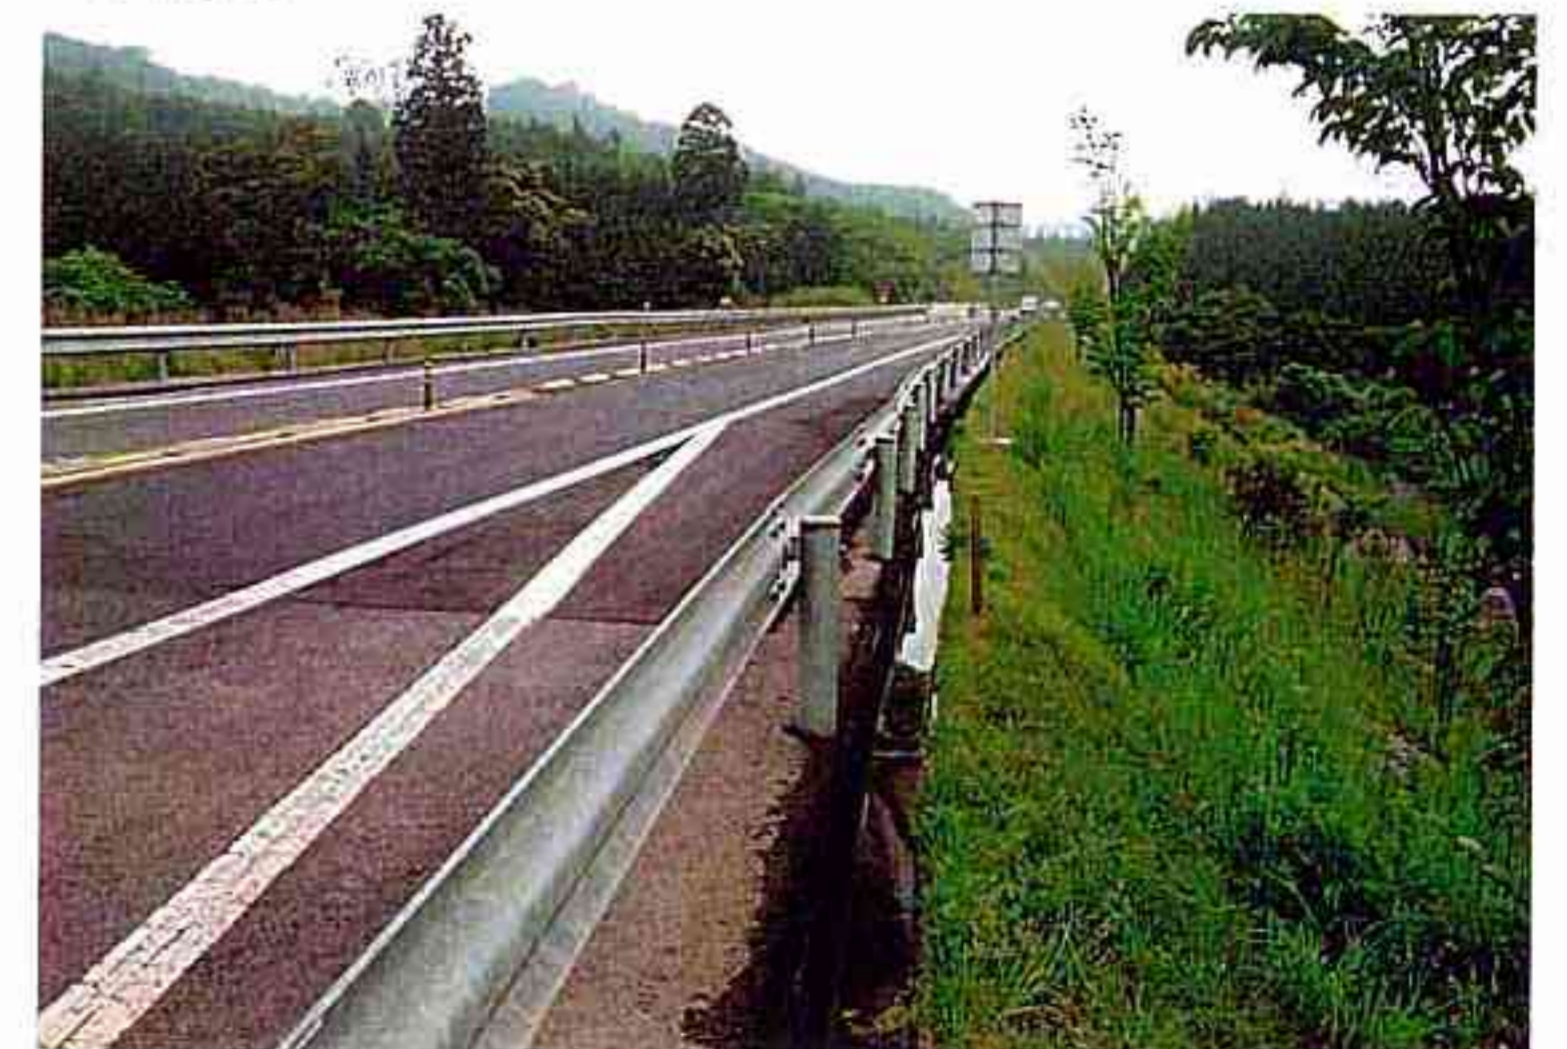
図5-2(16) 災害調書

箇所番号	14
施設名	本線
災害内容	路面クラック・段差

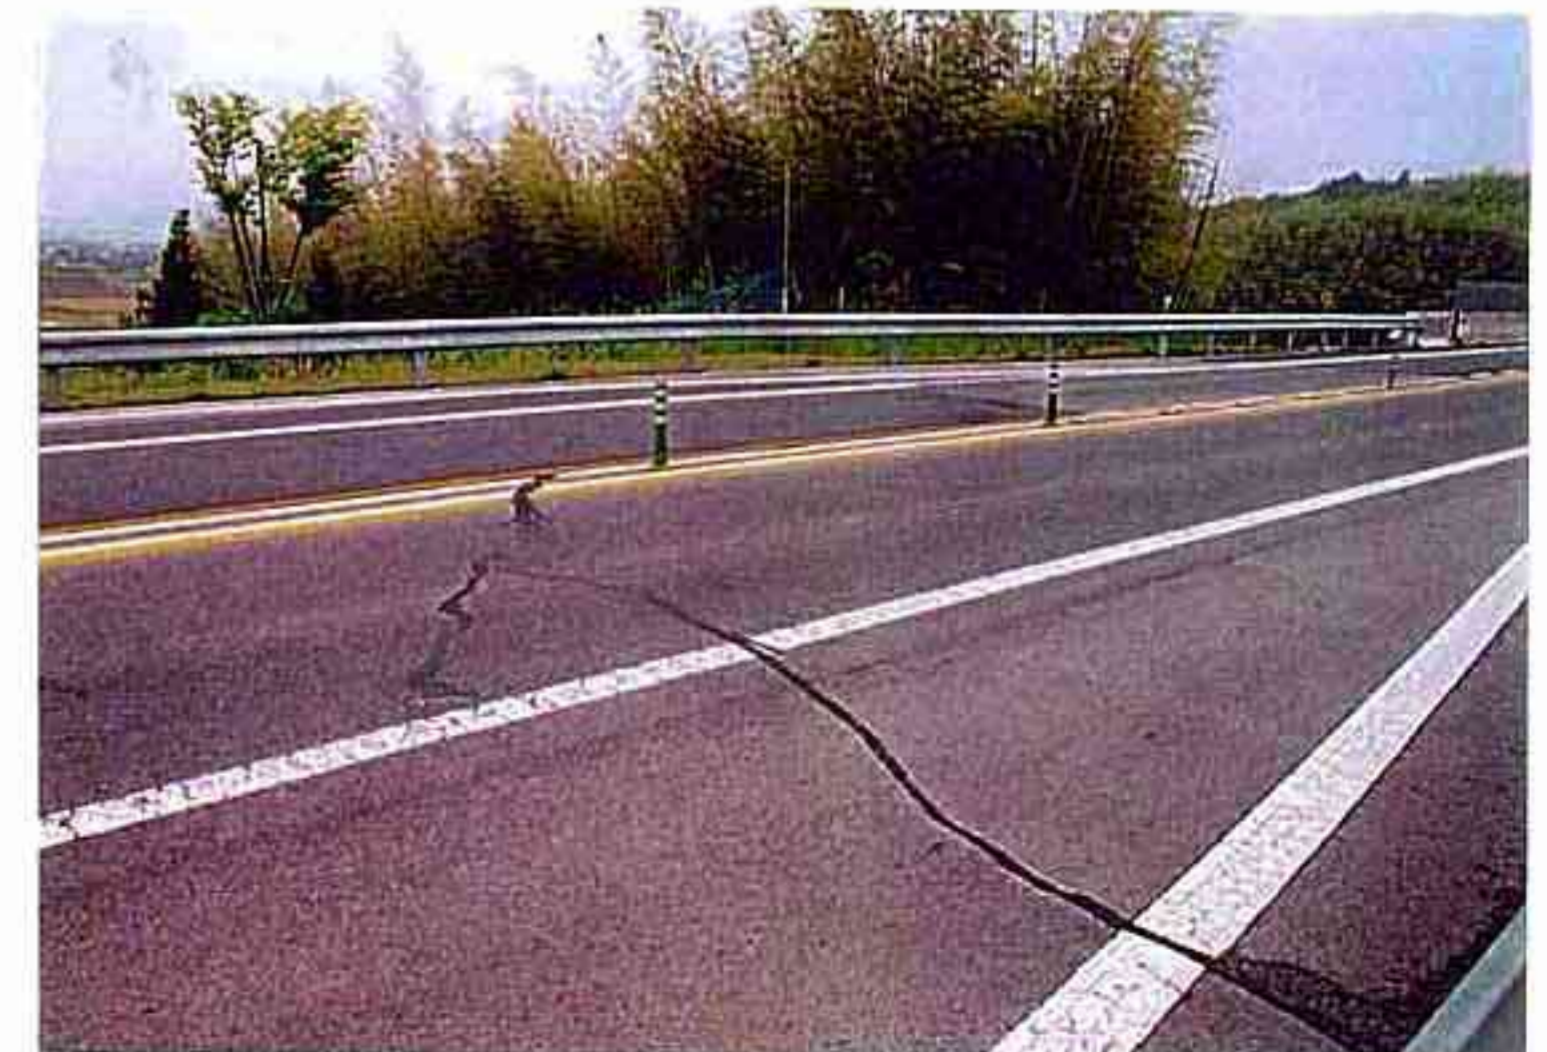
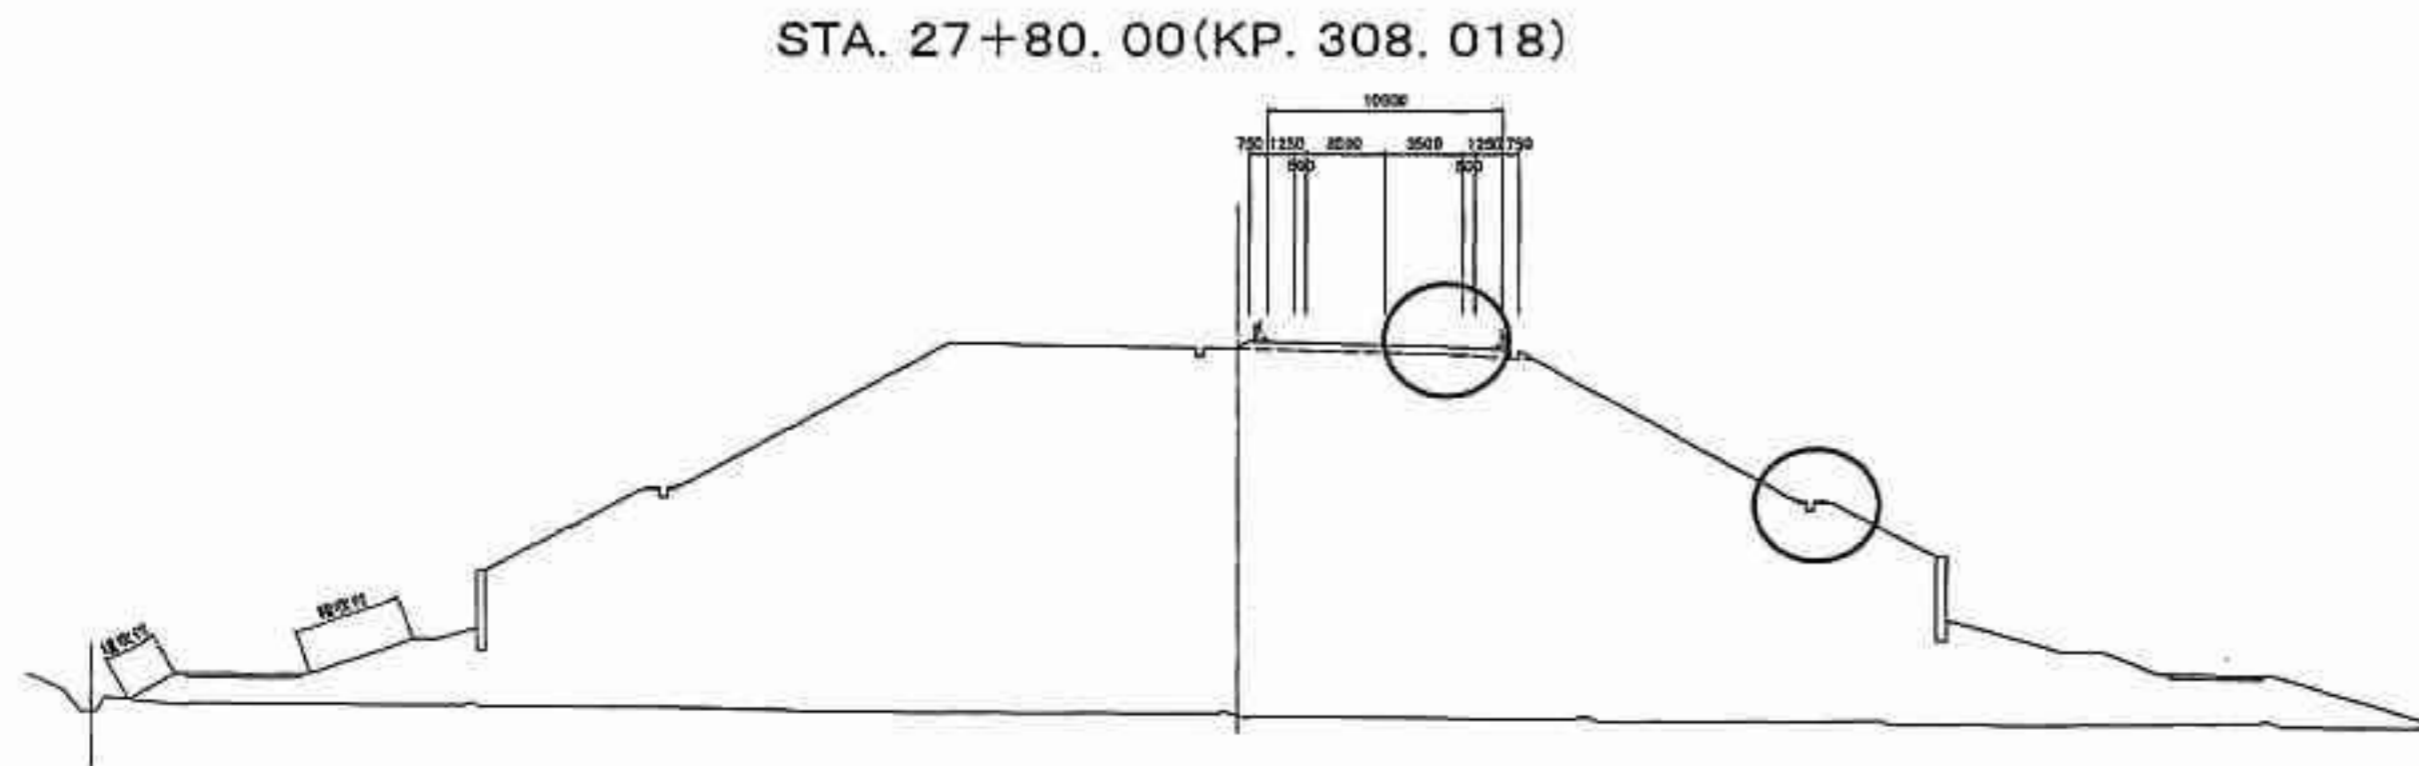
図5-2(18) 災害調書

箇所番号	29
施設名	路面中央付近に6cm程度の横断クラックが見盛土たて溝部の集水ますが押し出され損傷している。路肩PU部に空隙が10cm発生している。のり面に若干のクラック跡がみられたが特に目立った損傷は見られなかった。当該箇所付近の路面に段差が生じている。また、路面中央付近に6cm程度の横断クラックが見られる。(盛切境)
災害内容
